บทที่ 1

บทนำ

ชื่อโครงการ	โครงการเหมืองแร่ยิปซัมและแอนไฮไดรต์
เจ้าของโครงการ	บริษัท โลยมาศ จำกัด
สถานที่ตั้งโครงการ	ตำบลทุ่งเตาใหม่ อำเภอบ้านนาสาร จังหวัดสุราษฎร์ธานี
ขนาดที่ตั้งโครงการ	เนื้อที่ 270-3-44 ไร่
โครงการได้รับอนุญาตประทานบัตร	เมื่อวันที่ 4 มีนาคม 2546 ถึงวันที่ 3 มีนาคม 2556 รวมอายุประทานบัตร 10 ปี
	ได้รับการต่ออายุประทานบัตร ครั้งที่ 1 ออกไปอีก 10 ปี ตั้งแต่วันที่ 4 มีนาคม 2556 ถึงวันที่ 3 มีนาคม 2566 รวมอายุประทานบัตร 20 ปี
	ได้รับการต่ออายุประทานบัตร ครั้งที่ 2 ออกไปอีก 10 ปี ตั้งแต่วันที่ 29 กันยายน 2566 ถึงวันที่ 28 กันยายน 2576 รวมอายุประทานบัตร 30 ปี
ได้รับอนุญาตประทานบัตรเลขที่	30209/15584

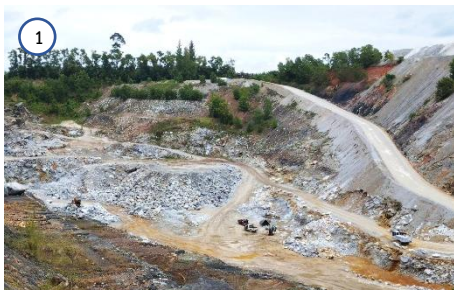
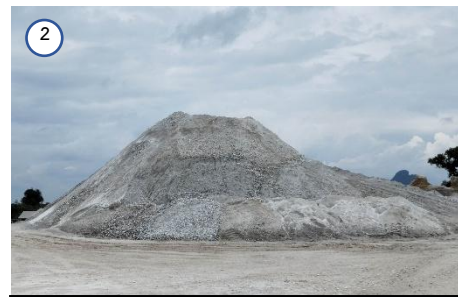
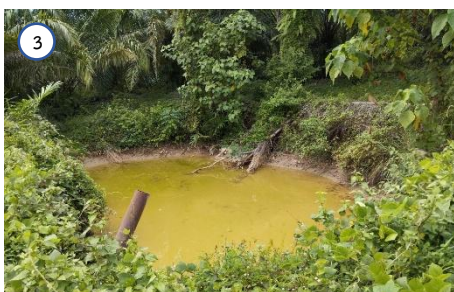
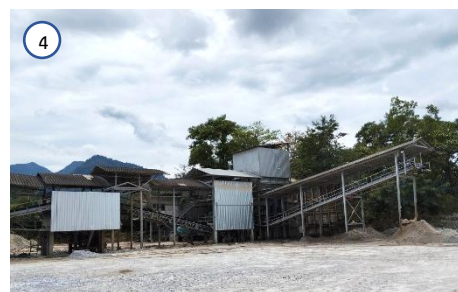
รูปที่ 1-2 แสดงลักษณะภูมิประเทศบริเวณพื้นที่โครงการ

ลักษณะภูมิประเทศของโครงการมีสภาพเป็นพื้นที่ราบ อยู่สูงจากระดับน้ำทะเลปานกลางประมาณ 20 เมตร ในปัจจุบันพื้นที่ผ่านการทำเหมืองเนื้อที่ประมาณ 48 ไร่ อยู่ทางด้านทิศเหนือของพื้นที่โครงการ มีลักษณะภูมิประเทศเป็นบ่อเหมืองลึกจากพื้นที่ราบ และพื้นที่ที่กำลังเปิดการทำเหมืองตามเงื่อนไขเปลี่ยนแปลงแผนผังการทำเหมืองที่อยู่ด้านทิศใต้ของพื้นที่โครงการ นอกจากนี้เป็นพื้นที่เก็บกองแร่ลานกองดิน บ่อดักตะกอน และโรงแต่งแร่ แสดงดังรูปที่ 1-2

ลักษณะหน้าเหมืองปัจจุบัน

พื้นที่เก็บกองแร่

บ่อดักตะกอน

โรงแต่งแร่ของโครงการ

พื้นที่โครงการมีลักษณะภูมิประเทศเป็นที่ราบ โดยในปัจจุบันพื้นที่ผ่านการทำเหมืองมีลักษณะเป็นบ่อเหมืองอยู่ทางด้านทิศเหนือของพื้นที่ประทานบัตรเนื้อที่ประมาณ 33 ไร่ และเป็นลานเก็บกองเปลือกดินที่จัดเตรียมไว้ทั้งหมด 5 แห่ง รวมเนื้อที่ประมาณ 55 ไร่ และพื้นที่ที่กำลังเปิดการทำเหมืองอยู่ด้านทิศใต้ของโครงการเนื้อที่ประมาณ 30 ไร่ นอกจากนี้เป็นพื้นที่โรงแต่งแร่ สำนักงาน บ้านพัก

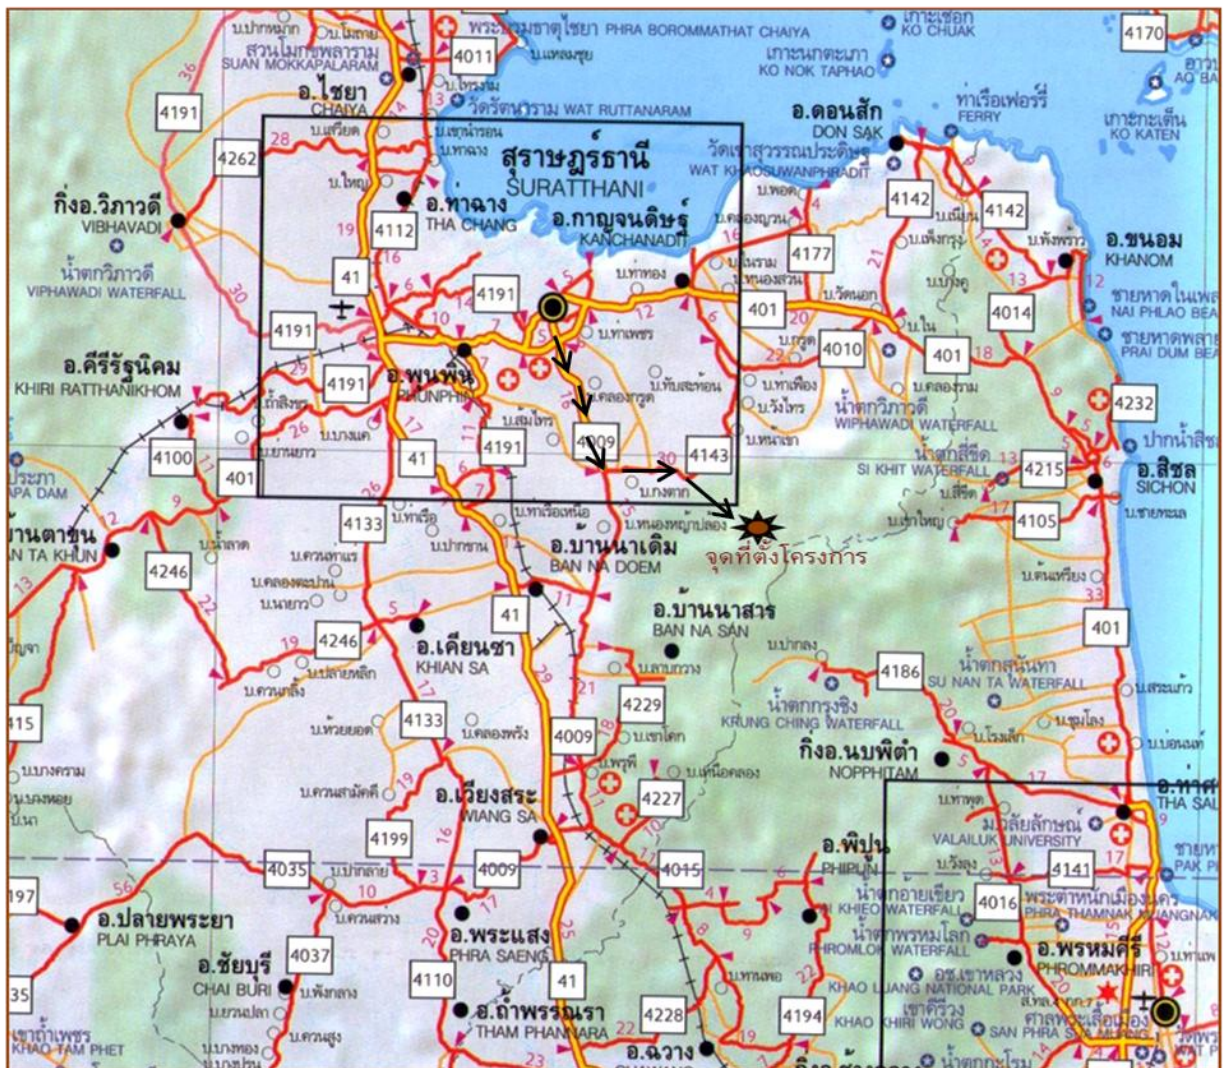
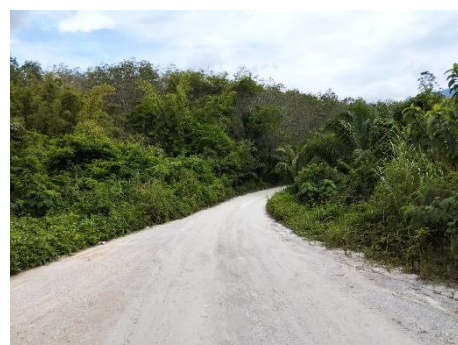
รูปที่ 1-3 แสดงเส้นทางคมนาคมเข้าสู่พื้นที่โครงการ

การเดินทางเข้าสู่พื้นที่โครงการทางรถยนต์ เริ่มจากอำเภอเมืองสุราษฎร์ธานี ตามเส้นทางหมายเลข 4009 ช่วงสุราษฎร์ธานี-นาสาร-เวียงสระ ระยะทางประมาณ 18 กิโลเมตร แล้วเลี้ยวซ้ายเข้าถนนบ้านซอย 10 กาญจนดิษฐ์ เดินทางต่อไปตามเส้นทางหลวงหมายเลข 4143 ระยะทางประมาณ 8 กิโลเมตร จึงเลี้ยวขวาตามถนนส่วนบุคคลประมาณ 7 กิโลเมตร จะถึงพื้นที่ประทานบัตรดังรูปที่ 1-3

เส้นทางบริเวณทางเข้า-ออกพื้นที่โครงการ
