## บทที่ 2

### ผลการดำเนินการตามมาตรการป้องกัน และแก้ไขผลกระทบสิ่งแวดล้อม

#### 2.1 การปฏิบัติตามเงื่อนไขสิ่งแวดล้อม

ตารางที่ 2-1 สำนักงานนโยบายและแผนทรัพยากรธรรมชาติและสิ่งแวดล้อม 28 มิถุนายน 2564

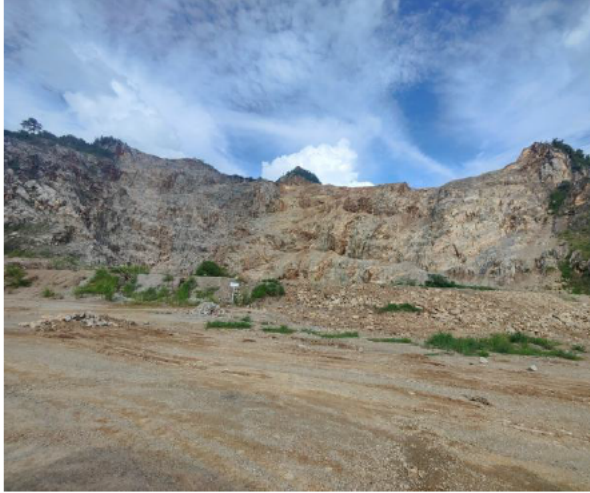
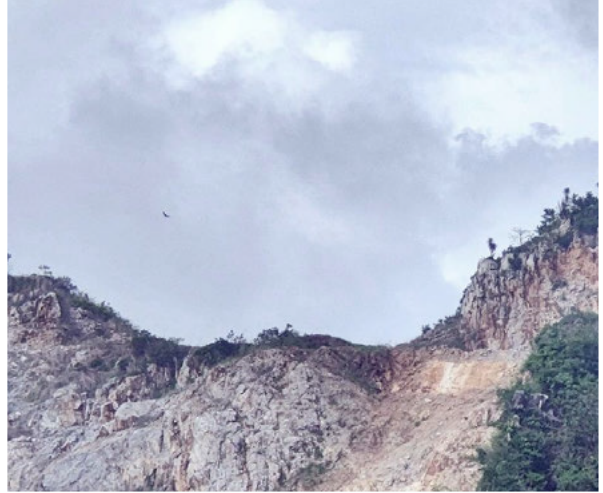
รูปที่ 2-1 หน้าเหมืองของโครงการ

รูปที่ 2-1 (ต่อ) หน้าเหมืองของโครงการ

1. กำหนดขอบเขตพื้นที่เปิดทำเหมือง ให้ชัดเจนตามที่กำหนดไว้ในแผนผังการทำเหมือง และออกแบบหน้าเหมืองให้มีลักษณะแบบขั้นบันได เมื่อทำเหมืองถึงขอบเขตสุดท้ายของพื้นที่การทำเหมือง (final pit) ปรับแต่งขั้นบันไดเหมืองให้มีความสูงไม่เกิน 10 ม. และความกว้าง (berm width) ต้องไม่น้อยกว่า 5.8 ม. ทั้งนี้จะรักษาการทำเหมืองให้มีความลาดชันทั้งหมดของหน้าเหมือง (over all slope) โดยประมาณไม่เกิน 56-63 องศา	-ทางโครงการทำการเปิดหน้าเหมืองตามที่กำหนดไว้ในแผนผังการทำเหมือง และออกแบบหน้าเหมืองให้มีลักษณะแบบขั้นบันได เมื่อทำเหมืองถึงขอบเขตสุดท้ายของพื้นที่การทำเหมือง (final pit) ปรับแต่งขั้นบันไดเหมืองให้มีความสูงไม่เกิน 10 ม. และความกว้าง (berm width) ต้องไม่น้อยกว่า 5.8 ม. ทั้งนี้จะต้องรักษาการทำเหมืองให้มีความลาดชันทั้งหมดของหน้าเหมือง (over all slope) โดยประมาณไม่เกิน 56-63 องศา	-ไม่มี	-ดังแสดงในรูปที่ 2-1 หน้าเหมืองของโครงการ

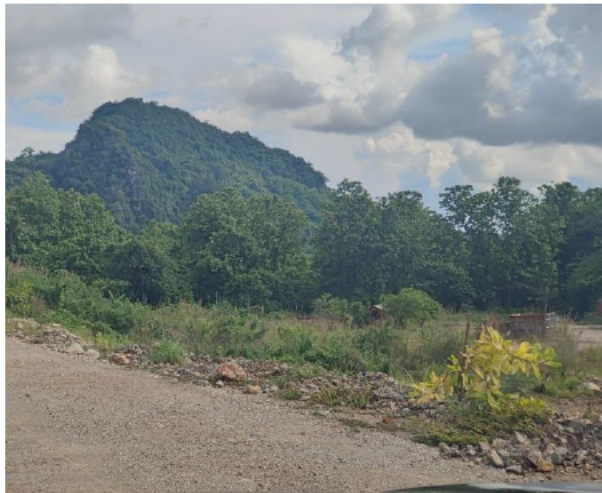
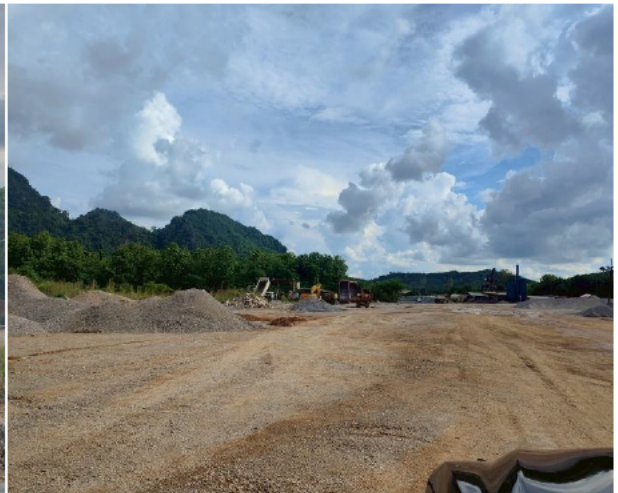
รูปที่ 2-2 การปลูกไม้ยืนต้นโตเร็ว

รูปที่ 2-2 (ต่อ) การปลูกไม้ยืนต้นโตเร็ว

9. บริเวณใดที่เปิดทำเหมืองจนเสร็จสิ้นแล้วให้ดำเนินการตามแผนการปิดทำเหมืองและการฟื้นฟูจากการทำเหมืองแร่อย่างเคร่งครัด	-มีการฟื้นฟูพื้นที่ควบคู่ไปกับกิจกรรมการทำเหมืองของโครงการ	-ไม่มี	-ดังแสดงในรูปที่ 2-2 การปลูกไม้ยืนต้นโตเร็ว
<b>1.2 คุณภาพอากาศ</b>

6. ให้ดูแลต้นไม้ที่ได้ปลูกไว้แล้วบริเวณโดยรอบโครงการและขอบเขตโรงโม่หินของโครงการให้มีการเจริญเติบโตที่ดี หากพบว่าต้นไม้ที่ปลูกไว้ตายลง ให้ดำเนินการปลูกทดแทนทันที	-ทางโครงการทำการปลูกต้นไม้บริเวณโดยรอบโครงการและขอบเขตโรงโม่หินของโครงการ	-ไม่มี	-ดังแสดงในรูปที่ 2-2 ปลูกไม้ยืนต้นโตเร็ว

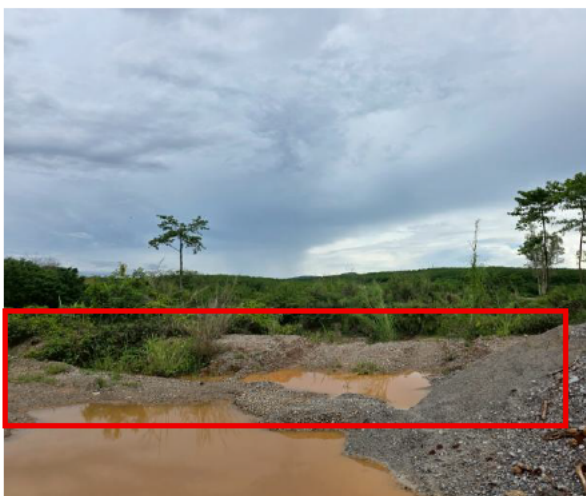
รูปที่ 2-3 ดินทำนบดิน และคุระบายน้ำ

4. สร้างคูระบายน้ำบริเวณหน้าเหมือง และบริเวณริมเส้นทางลำเลียงโดยออกแบบเพื่อให้รับน้ำจากหน้าเหมืองให้ได้มากที่สุด ซึ่งคูระบายน้ำ จะเคลื่อนย้ายไปเรื่อย ๆ ตามระดับความสูงของพื้นที่หน้าเหมืองที่ลดต่ำลงตามบ่อดักช่วงระยะเวลาการทำเหมือง แต่โดยรวมแล้วคูระบายน้ำจะต้องลาดเอียงลงมาทางด้านทิศตะวันตก เพื่อปรับทิศทางการไหลของน้ำและระบายลงสู่บ่อดักตะกอน	-มีการสร้างคูระบายน้ำบริเวณหน้าเหมือง และบริเวณริมเส้นทางลำเลียงโดยออกแบบเพื่อให้รับน้ำจากหน้าเหมืองให้ได้มากที่สุด	-ไม่มี	-ดังแสดงในรูปที่ 2-3 คันทำนบดิน และคูระบายน้ำ

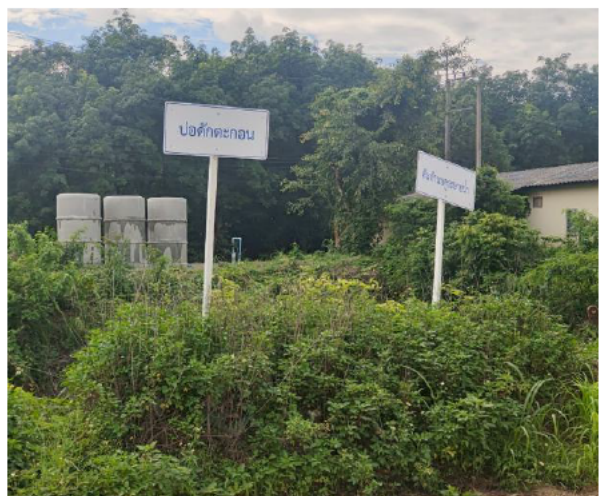
รูปที่ 2-4 บ่อดักตะกอน

มาตรการป้องกันและแก้ไขผลกระทบสิ่งแวดล้อม	ผลการปฏิบัติตามมาตรการฯ	ปัญหา อุปสรรค และแนวทางแก้ไข	ภาพประกอบการมาตรการ
2. ให้จัดสร้างคันทำนบดินและคูระบายน้ำบริเวณพื้นที่ราบด้านทิศตะวันตก เพื่อรองรับน้ำที่ไหลชะล้างบริเวณพื้นที่หน้าเหมืองและบริเวณโรงโม่หินให้ไหลลงสู่คูระบายน้ำเบี่ยงเบนต่อไป โดยคันทำนบดินมีขนาดฐานกว้าง 2 ม. สูง 1 ม. สันคันทำนบกว้าง 1 ม. คูระบายน้ำมีขนาดกว้าง 2 ม. ลึก 1 ม. ให้มีบ่อดักตะกอนจำนวน 2 บ่อ บ่อดักตะกอนบริเวณกองเปลือกดินและโรงโม่ ความจุบ่อ 5,000 ลบ.ม. และบ่อดักตะกอนบริเวณสำนักงาน (บริเวณหมู่ตึกหลักฐานที่ 1) มีความจุ 2,000 ลบ.ม.	-ทางโครงการจัดทำคันทำนบดินและคูระบายน้ำบริเวณพื้นที่ราบด้านทิศตะวันตก เพื่อรองรับน้ำที่ไหลชะล้างบริเวณพื้นที่หน้าเหมืองและบริเวณโรงโม่หินให้ไหลลงสู่คูระบายน้ำเบี่ยงเบนต่อไป โดยคันทำนบดินมีขนาดฐานกว้าง 2 ม. สูง 1 ม. สันคันทำนบกว้าง 1 ม. คูระบายน้ำมีขนาดกว้าง 2 ม. ลึก 1 ม. ให้มีบ่อดักตะกอนจำนวน 2 บ่อ บ่อดักตะกอนบริเวณกองเปลือกดินและโรงโม่ ความจุบ่อ 5,000 ลบ.ม. และบ่อดักตะกอนบริเวณสำนักงาน (บริเวณหมู่ตึกหลักฐานที่ 1) มีความจุ 2,000 ลบ.ม.	-ไม่มี	-ดังแสดงในรูปที่ 2-3 คันทำนบดิน และคูระบายน้ำ -ดังแสดงในรูปที่ 2-4 บ่อดักตะกอน

5. กำหนดให้ดูแลรักษาและขุดลอกตะกอนดินในคูระบายน้ำและบ่อดักตะกอนของโครงการเป็นประจำ หรือหากพบว่าตะกอนมีปริมาณ 1/3 ของบ่อ และคูระบายน้ำ พร้อมทั้งดูแลรักษาบ่อดักตะกอน และคูระบายน้ำให้อยู่ในสภาพดีเสมอ สำหรับตะกอนที่ขุดลอกให้นำไปปรับปรุงแนวคันทำนบดิน นำไปฟื้นฟูพื้นที่หรือใช้ประโยชน์ในการปรับปรุงเส้นทางขนส่งแร่ภายในโครงการ	-ทางโครงการดูแลรักษาและขุดลอกตะกอนดินในคูระบายน้ำและบ่อดักตะกอนของโครงการเป็นประจำ หรือหากพบว่าตะกอนมีปริมาณ 1/3 ของบ่อ และคูระบายน้ำ -ตะกอนที่ขุดลอกให้นำไปปรับปรุงแนวคันทำนบดิน นำไปฟื้นฟูพื้นที่หรือใช้ประโยชน์ในการปรับปรุงเส้นทางขนส่งแร่ภายในโครงการ	-ไม่มี	-ดังแสดงในรูปที่ 2-3 คันทำนบดิน และคูระบายน้ำ -ดังแสดงในรูปที่ 2-4 บ่อดักตะกอน

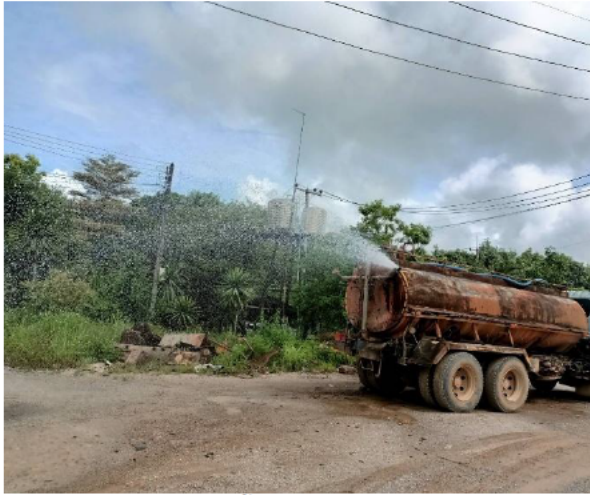
รูปที่ 2-5 ฉีดพรมน้ำเส้นทางที่ใช้ในการขนส่งแร่

มาตรการป้องกันและแก้ไขผลกระทบสิ่งแวดล้อม	ผลการปฏิบัติตามมาตรการฯ	ปัญหา อุปสรรค และแนวทางแก้ไข	ภาพประกอบมาตรการ
2. ให้ดำเนินการฉีดพรมน้ำบริเวณเส้นทางขนส่งแร่ภายในพื้นที่โครงการ บริเวณพื้นที่โรงโม่หิน บริเวณเส้นทางขนส่งแร่ช่วงก่อนออกสู่ทางหลวงหมายเลข 1152 โดยให้ทำการฉีดพรมน้ำอย่างน้อยวันละ 3-4 ครั้ง หรือพิจารณาตามความเหมาะสมของสภาพภูมิอากาศ และในช่วงฤดูแล้งให้เพิ่มความถี่ในการฉีดพรมน้ำเพื่อให้ผิวถนนเปียกชื้นตลอดเวลาและหมั่นดูแลสภาพผิวถนนให้อยู่ในสภาพดีอยู่เสมอ	-มีการฉีดพรมน้ำบริเวณเส้นทางขนส่งแร่ภายในพื้นที่โครงการ บริเวณพื้นที่โรงโม่หิน บริเวณเส้นทางขนส่งแร่ช่วงก่อนออกสู่ทางหลวงหมายเลข 1152 โดยให้ทำการฉีดพรมน้ำอย่างน้อยวันละ 3-4 ครั้ง	-ไม่มี	-ดังแสดงในรูปที่ 2-5 ฉีดพรมน้ำเส้นทางที่ใช้ในการขนส่งแร่

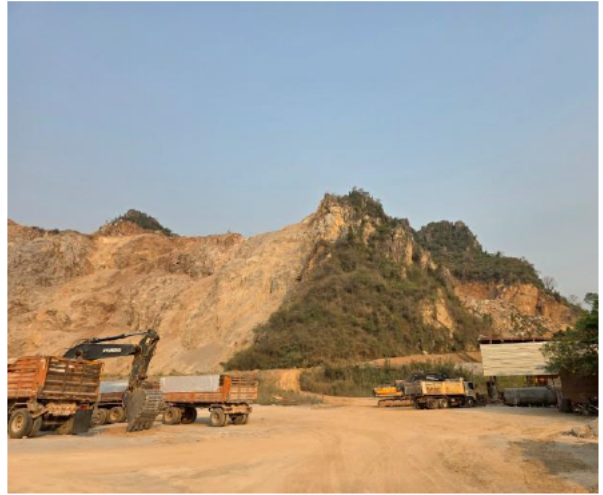
รูปที่ 2-6 ถนนบดอัดด้วยหิน

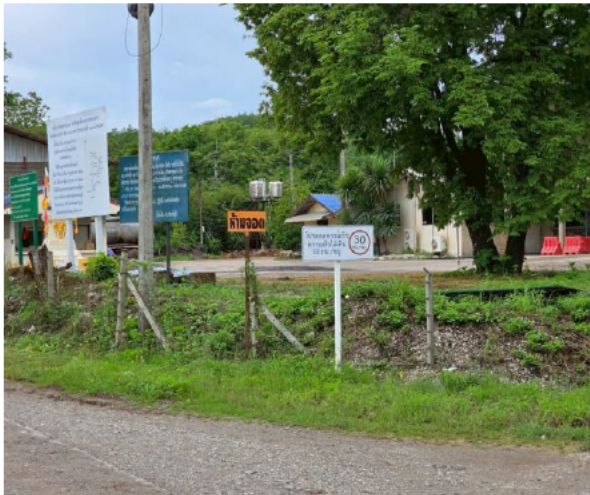
รูปที่ 2-7 กำหนดความเร็วไม่เกิน 30 กม./ชม.

มาตรการป้องกันและแก้ไขผลกระทบสิ่งแวดล้อม	ผลการปฏิบัติตามมาตรการฯ	ปัญหา อุปสรรค และแนวทางแก้ไข	ภาพประกอบการมาตรการ
7. กำหนดน้ำหนักรบรรทุกและความเร็วรถบรรทุกให้เป็นไปตามที่ทางราชการกำหนด โดยเฉพาะเส้นทางภายในโครงการและเส้นทางในช่วงที่ผ่านชุมชนใกล้เคียงให้ใช้ความเร็วไม่เกิน 30 กม./ชม. ก่อนออกสู่ทางหลวงหมายเลข 1152 พร้อมทั้งจัดหาผ้าใบปิดคลุมแร่ให้มิดชิดตลอดเวลาที่มีการขนส่งแร่ หรือทุกครั้งที่มีการขนส่งออกสู่ภายนอก	-ทางโครงการมีการกำหนดน้ำหนักรบรรทุกและความเร็วรถบรรทุกให้เป็นไปตามที่ทางราชการกำหนด โดยเฉพาะเส้นทางภายในโครงการและเส้นทางในช่วงที่ผ่านชุมชนใกล้เคียงให้ใช้ความเร็วไม่เกิน 30 กม./ชม.	-ไม่มี	-ดังแสดงในรูปที่ 2-7 กำหนดความเร็วไม่เกิน 30 กม./ชม.

6. กำหนดให้การขนส่งแร่ของโครงการจะต้องดำเนินการดังนี้ 6.1 ให้ความสำคัญความเร็วของรถบรรทุกที่วิ่งภายในโครงการให้ความเร็วไม่เกิน 30 กม./ชม. ส่วนรถบรรทุกที่วิ่งภายนอกโครงการให้ใช้ความเร็วตามกฎหมายกำหนด 6.2 ให้รถบรรทุกแร่ของโครงการต้องควบคุมน้ำหนักและความเร็วตามกฎหมายกำหนด 6.3 ให้อบรมพนักงานขับรถบรรทุกแร่ให้ปฏิบัติตามกฎจราจรอย่างเคร่งครัด	-ทางโครงการปฏิบัติตามที่มาตรการกำหนด คือ ควบคุมความเร็วของรถบรรทุกที่วิ่งภายในโครงการให้ความเร็วไม่เกิน 30 กม./ชม. -ควบคุมน้ำหนักและความเร็วตามกฎหมายกำหนด	-ไม่มี	-ดังแสดงในรูปที่ 2-7 กำหนดความเร็วไม่เกิน 30 กม./ชม.

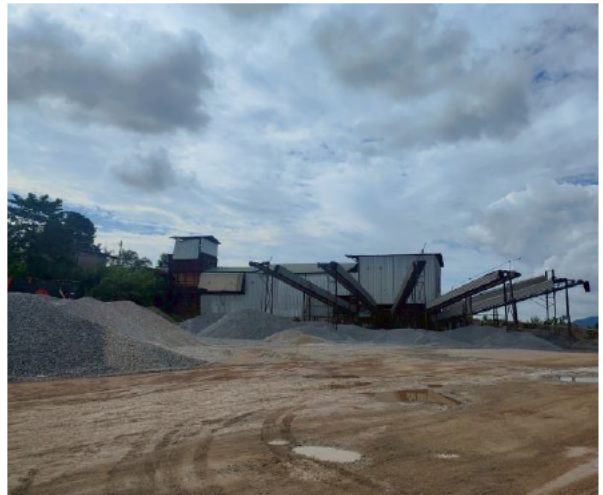
รูปที่ 2-8 การปิดคลุมโรงโม่หินให้เป็นระบบปิด

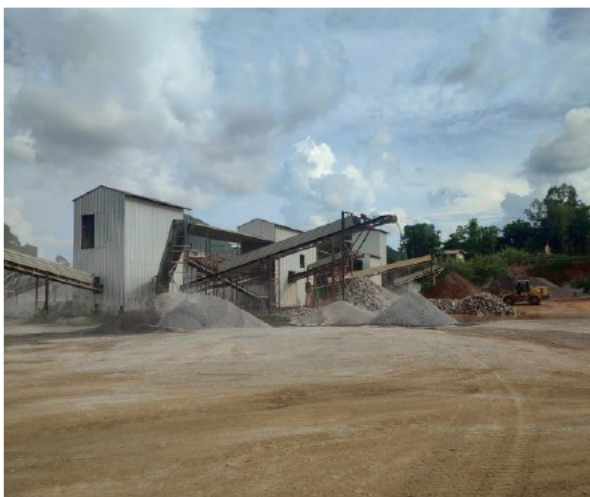
รูปที่ 2-9 ปิดคลุมสายพานและติดตั้งระบบฉีดสเปรย์น้ำ

4. โรงโม่หินของโครงการ ต้องมีระบบการบำรุงรักษาเครื่องจักรและอุปกรณ์ในบริเวณโรงบดย่อยหินทั้งหมดแบบป้องกัน คือ ซ่อมบำรุงรักษาเครื่องจักรอุปกรณ์ให้อยู่ในสภาพที่ดีตามข้อกำหนด ตามตารางการบำรุงรักษา การเปลี่ยนถ่ายอะไหล่ก่อนที่จะเกิดการเสียหาย รวมทั้งมีการปะ ซ่อมแซมรอยแตก รอยร้าวต่าง ๆ เพื่อให้ระบบกำจัดฝุ่นมีสภาพดีอยู่เสมอ เพื่อรักษาประสิทธิภาพในการป้องกันการฟุ้งกระจายของฝุ่นละออง ให้เป็นไปตามประกาศกรมอุตสาหกรรมพื้นฐานและการเหมืองแร่กำหนด	-มีการจัดทำโรงโม่หินเป็นระบบปิดและมีเจ้าหน้าที่คอยดูแลระบบการบำรุงรักษาเครื่องจักรและอุปกรณ์ในบริเวณโรงบดย่อยหินทั้งหมดแบบป้องกัน คือ ซ่อมบำรุงรักษาเครื่องจักรอุปกรณ์ให้อยู่ในสภาพที่ดีตามข้อกำหนด ตามตารางการบำรุงรักษา การเปลี่ยนถ่ายอะไหล่ก่อนที่จะเกิดการเสียหาย รวมทั้งมีการปะ ซ่อมแซมรอยแตก รอยร้าวต่าง ๆ เพื่อให้ระบบกำจัดฝุ่นมีสภาพดีอยู่เสมอ ให้เป็นไปตามประกาศกรมอุตสาหกรรมพื้นฐานและการเหมืองแร่กำหนด	-ไม่มี	-ดังแสดงในรูปที่ 2-8 โรงโม่หินให้เป็นระบบปิด -ดังแสดงในรูปที่ 2-9 ปิดคลุมสายพานและติดตั้งระบบฉีดสเปรย์น้ำ

5. ให้ดูแลบำรุงรักษาระบบสเปรย์น้ำของโรงบดย่อยหินให้มีสภาพดีสามารถใช้งานได้ อย่างมีประสิทธิภาพและสามารถลดการฟุ้งกระจายของฝุ่นละอองได้ดีเสมอ	-มีการดูแลบำรุงรักษาระบบสเปรย์น้ำของโรงบดย่อยหินให้มีสภาพดีสามารถใช้งานได้ อย่างมีประสิทธิภาพและสามารถลดการฟุ้งกระจายของฝุ่นละอองได้ดีเสมอ	-ไม่มี	-ดังแสดงในรูปที่ 2-8 โรงโม่หินให้เป็นระบบปิด -ดังแสดงในรูปที่ 2-9 ปิดคลุมสายพานและติดตั้งระบบฉีดสเปรย์น้ำ

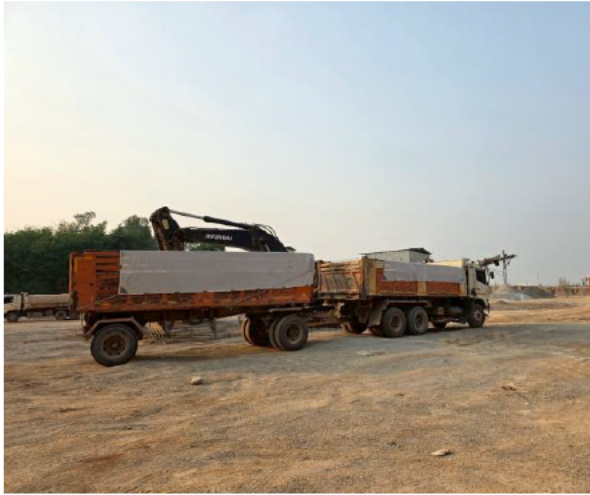
รูปที่ 2-11 ปิดคลุมกระบะบรรทุกในการขนส่ง

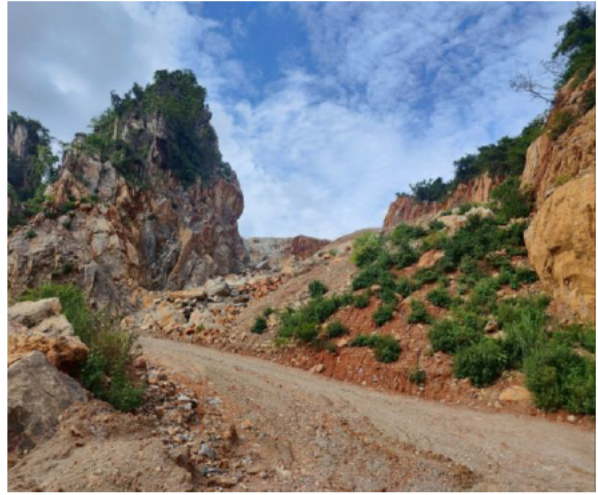
รูปที่ 2-12 ปลุกพืชคลุมดินคลุม

2. ให้ทำการปรับปรุงฟื้นฟูพื้นที่โครงการที่ผ่านการทำเหมืองแร่แล้ว และพื้นที่ สิ้นสุดการใช้ประโยชน์แล้ว ตามแผนงานที่ได้เสนอไว้ในรายงานการประเมินผลกระทบสิ่งแวดล้อม พร้อมทั้งให้รายงานผลการดำเนินงานประกอบในรายงานผลการปฏิบัติตามมาตรการปัสะ 1 ครั้ง	-มีการฟื้นฟูพื้นที่การทำเหมืองควบคู่ไปกับกิจกรรมการทำเหมืองของโครงการ ตามที่แผนผังโครงการทำเหมืองกำหนด	-ไม่มี	-ดังแสดงในรูปที่ 2-2 ปลูกไม้ยืนต้นโตเร็ว -ดังแสดงในรูปที่ 2-12 ปลูกพืชคลุมดินคลุม

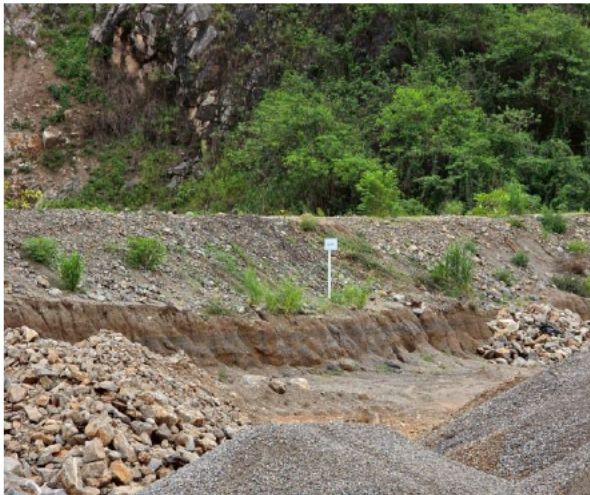
รูปที่ 2-13 คันทำนบดินพร้อมปลูกไม้ยืนต้น

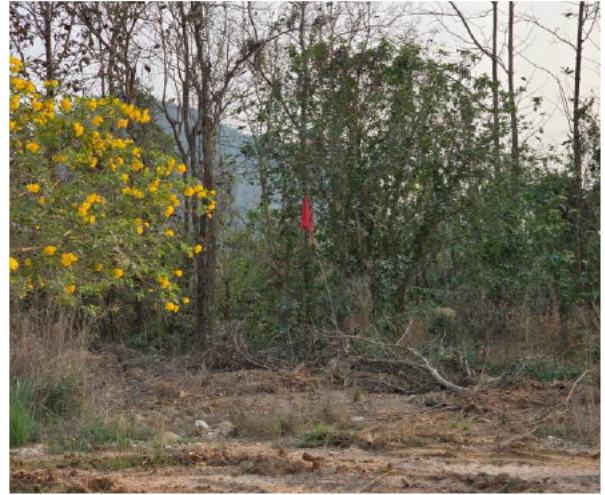
รูปที่ 2-16 แนวเว้นระยะ 10 ม. รอบขอบประทานบัตรไม่ทำเหมือง

3. ก่อนเริ่มทำเหมืองในช่วงต่อไปให้ทำการรังวัดปักแนวเขตเว้นการทำเหมืองและให้บันทึกข้อมูลไว้เพื่อใช้ในการอ้างอิง สำหรับป้องกันการเดินหน้าเหมืองเข้ามาในพื้นที่เว้นเขตการทำเหมือง โดยจัดทำป้ายหรือสัญลักษณ์แสดงการกำหนดขอบเขตให้ชัดเจน เช่น เสาคอนกรีต เหล็กหรือวัสดุอื่น ๆ ตามความเหมาะสมเพื่อใช้ในการตรวจสอบของเจ้าหน้าที่และพนักงานของโครงการ	-มีการจัดทำป้ายแสดงแนวเขตของพื้นที่ประเภทต่างๆไว้แล้ว เช่น แนวเว้นการทำเหมือง แนวเขตประทานบัตร และแนวเขตพื้นที่หน้าเหมือง	-ไม่มี	-ดังแสดงในรูปที่ 2-16 แนวเว้นระยะ 10 ม. รอบขอบประทานบัตรไม่ทำเหมือง

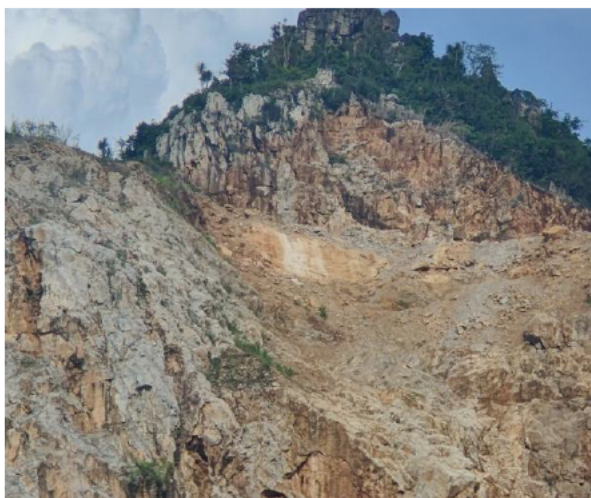
รูปที่ 2-19 การปรับแต่งผนังบ่อเหมืองให้เป็นขั้นบันได

มาตรการป้องกันและแก้ไขผลกระทบสิ่งแวดล้อม	ผลการปฏิบัติตามมาตรการฯ	ปัญหา อุปสรรค และแนวทางแก้ไข	ภาพประกอบการมาตรการ
5. ให้มีการปรับแต่งผนังบ่อเหมืองให้เป็นชั้นบันไดเพื่อป้องกันอันตรายจากการหลุดร่วงของหินจากผนังบ่อและให้มีระบบระบายน้ำออกจากหินมวลที่ผนังบ่อเพื่อความปลอดภัยในการทำเหมืองและให้ผนังบ่อเหมืองในแต่ละด้านมีเสถียรภาพเพียงพอต่อการทำเหมืองเปิดตามแผนผังโครงการกำหนด	-ทำการปรับแต่งผนังบ่อเหมืองให้เป็นชั้นบันไดเพื่อป้องกันอันตรายจากการหลุดร่วงของหินจากผนังบ่อและมีการจัดทำระบบระบายน้ำออกจากหินมวลที่ผนังบ่อเพื่อความปลอดภัยในการทำเหมือง	-ไม่มี	-ดังแสดงในรูปที่ 2-19 การปรับแต่งผนังบ่อเหมืองให้เป็นชั้นบันได

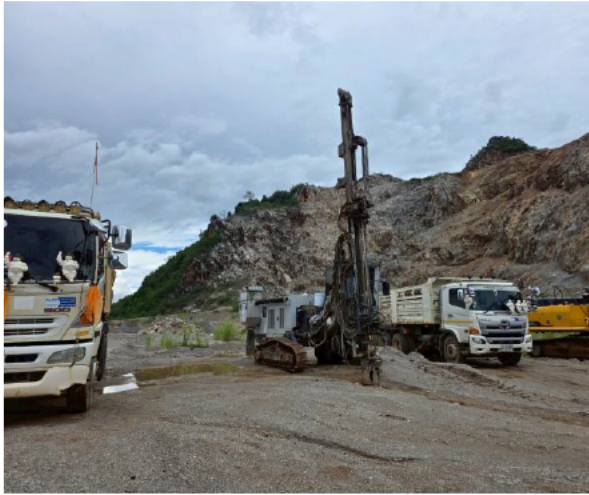
รูปที่ 2-21 รถเจาะรูระเบิด

1. ให้ใช้เครื่องเจาะระเบิดที่ติดตั้งอุปกรณ์กำจัดฝุ่นที่ออกจากระเบิด พร้อมทั้งมีถังดักฝุ่นเพื่อป้องกันการฟุ้งกระจายของฝุ่นในอากาศ ทั้งนี้เจ้าหน้าที่ประจำอยู่หน้าเหมืองจะต้องคอยดูแลตรวจตราอย่างสม่ำเสมอว่าอุปกรณ์ที่ติดตั้งร่วมกับเครื่องเจาะมีฝุ่นอยู่เต็มหรือไม่ ถ้าหากเต็มจะต้องเปลี่ยนถุงกรองใหม่ทันที	-ทางโครงการใช้เครื่องเจาะระเบิดที่ติดตั้งอุปกรณ์กำจัดฝุ่นที่ออกจากระเบิด พร้อมทั้งมีถังดักฝุ่นเพื่อป้องกันการฟุ้งกระจายของฝุ่นในอากาศ และจัดให้มีเจ้าหน้าที่ประจำอยู่หน้าเหมืองจะต้องคอยดูแลถุงกรองฝุ่นที่ติดตั้งร่วมกับเครื่องเจาะมีฝุ่นอยู่เต็มหรือไม่ ถ้าหากเต็มจะต้องเปลี่ยนถุงกรองใหม่ทันที	-ไม่มี	-ดังแสดงในรูปที่ 2-21 รถเจาะระเบิด

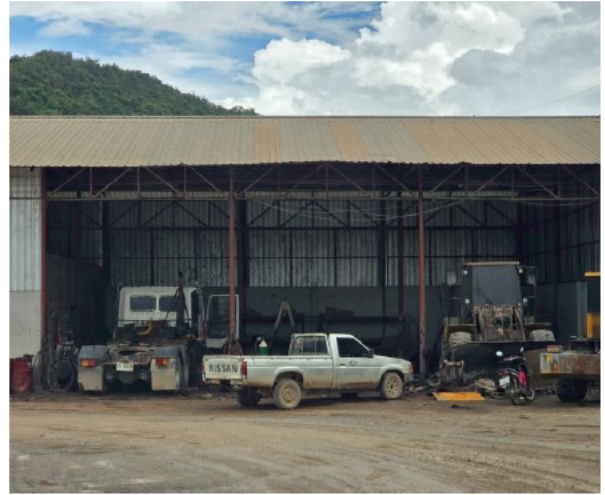
รูปที่ 2-22 โรงซ่อมบำรุง

3. ยานพาหนะ เครื่องจักรอุปกรณ์ ที่ก่อให้เกิดไอเสียหรือฝุ่นละอองจำเป็นต้องได้รับการตรวจสอบสภาพเครื่องยนต์อย่างสม่ำเสมอตามชนิดของยานพาหนะและเครื่องจักรกล	-ทางโครงการมีเจ้าหน้าที่และโรงซ่อมบำรุงคอยดูแลยานพาหนะ เครื่องจักรอุปกรณ์ ที่ก่อให้เกิดไอเสียหรือฝุ่นละออง	-ไม่มี	-ดังแสดงในรูปที่ 2-22 โรงซ่อมบำรุง

1. ตรวจสอบดูแลเครื่องจักรอุปกรณ์ และรถบรรทุกให้อยู่ในสภาพดีเสมอเพื่อลดปัญหาด้านเสียงดังรบกวน โดยซ่อมบำรุงรักษาให้อยู่ในสภาพสมบูรณ์ สามารถใช้งานได้ตามสภาพปกติ ถ้าพบว่ามีเสียงดังมากกว่าปกติต้องทำการปรับปรุงแก้ไขทันที	-มีเจ้าหน้าที่และโรงซ่อมบำรุงสำหรับตรวจสอบดูแลเครื่องจักรอุปกรณ์ และรถบรรทุกให้อยู่ในสภาพดีเสมอเพื่อลดปัญหาด้านเสียงดังรบกวน	-ไม่มี	-ดังแสดงในรูปที่ 2-22 โรงซ่อมบำรุง

8. ให้ตรวจเช็คสภาพรถยนต์ เช่น ระบบห้ามล้อ ระบบไฟฟ้า การทำงานของเครื่องยนต์ ระบบเกียร์ และอื่น ๆ ให้อยู่ในสภาพที่ใช้งานได้ดีและปลอดภัยอยู่เสมอ	-มีเจ้าหน้าที่และโรงซ่อมบำรุงในโครงการเพื่อตรวจเช็คสภาพรถยนต์ เช่น ระบบห้ามล้อ ระบบไฟฟ้า การทำงานของเครื่องยนต์ ระบบเกียร์ และอื่น ๆ ให้อยู่ในสภาพที่ใช้งานได้ดีและปลอดภัยอยู่เสมอ	-ไม่มี	-ดังแสดงในรูปที่ 2-22 โรงซ่อมบำรุง
<b>3.2 เกษตรกรรม</b>

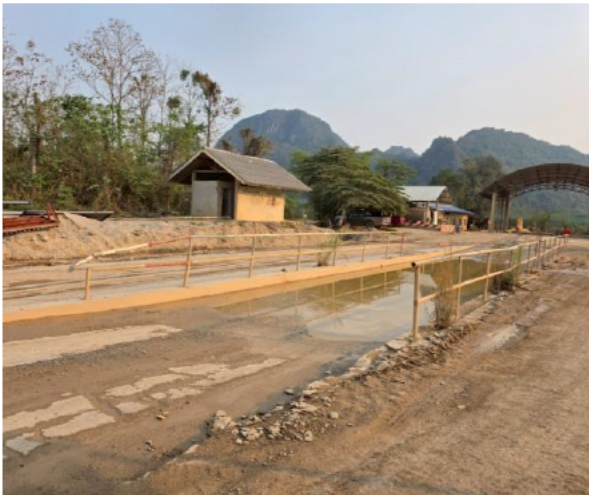
รูปที่ 2-23 จุดล้างล้อรถบรรทุกก่อนนอกโครงการ

8. จัดให้มีพื้นที่สำหรับให้รถบรรทุกฉีดน้ำล้าง กระบะท้ายและล้อรถบรรทุกก่อนขนส่งแร่ออกนอกโครงการ	-มีการจัดเตรียมพื้นที่สำหรับให้รถบรรทุกฉีดน้ำล้าง กระบะท้ายและล้อรถบรรทุกก่อนขนส่งแร่ออกนอกโครงการ	-ไม่มี	-ดังแสดงในรูปที่ 2-23 จุดล้างล้อรถบรรทุกก่อนออกโครงการ
<b>1.3 ระดับเสียง</b>

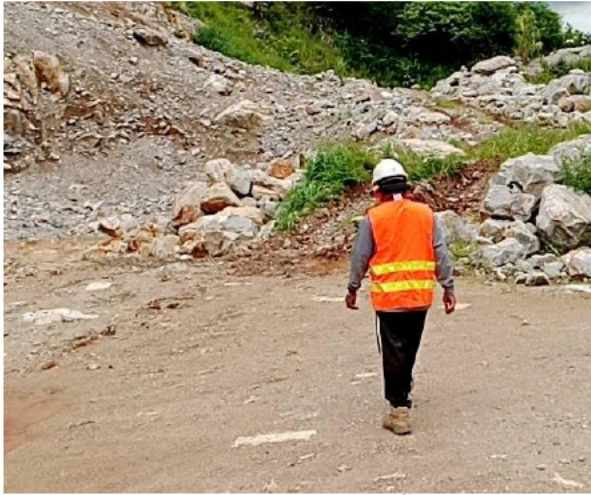
รูปที่ 2-27 มีเจ้าหน้าที่คอยเดินตรวจพื้นที่หน้าเหมือง

6. ให้ตรวจสอบสภาพหน้าเหมืองและเส้นทางขนส่งแร่ให้อยู่ในสภาพที่ปลอดภัยจากการพังทลายก่อนเข้าปฏิบัติงานในแต่ละวัน และพิจารณานำเทคนิค Rock Bolt หรือ Roof Bolt มาใช้เพื่อให้เกิดความปลอดภัยในการทำเหมืองและการทำงานในเหมือง ทั้งนี้หากพบว่าบริเวณใดไม่ปลอดภัยหรือมีโอกาสพังทลายให้ดำเนินการแก้ไขให้มีความปลอดภัยโดยเร็ว	-ทางโครงการจัดให้มีเจ้าหน้าที่คอยตรวจสอบสภาพหน้าเหมืองและเส้นทางขนส่งแร่ให้อยู่ในสภาพที่ปลอดภัยจากการพังทลายก่อนเข้าปฏิบัติงานในแต่ละวัน	-ไม่มี	-ดังแสดงในรูปที่ 2-27 มีเจ้าหน้าที่คอยเดินตรวจพื้นที่หน้าเหมือง

มาตรการป้องกันและแก้ไขผลกระทบสิ่งแวดล้อม	ผลการปฏิบัติตามมาตรการฯ	ปัญหา อุปสรรค และแนวทางแก้ไข	ภาพประกอบมาตรการ
3. การระเบิดแร่แต่ละครั้งจะต้องออกแบบหน้าเหมืองให้มีหน้าอิสระหันไปทางด้านในของพื้นที่หน้าเหมืองหรือจุดศูนย์กลางของพื้นที่หน้าเหมืองหรือในทิศทางตรงกันข้ามกับเส้นทางสาธารณประโยชน์ตลอดระยะเวลาการทำเหมืองเพื่อควบคุมทิศทางการปลิวกระเด็นของเศษหินให้ไปตกบริเวณด้านหน้าของหน้าอิสระหรือตกอยู่ภายในเขตพื้นที่หน้าเหมืองเท่านั้นและจัดให้มีเจ้าหน้าที่ตรวจตราดูแลการปลิวกระเด็นของเศษหินภายหลังการระเบิดทุกครั้ง	-มีเจ้าหน้าที่คอยเดินตรวจพื้นที่หน้าเหมืองและมีการออกแบบหน้าเหมืองให้มีหน้าอิสระหันไปทางด้านในของพื้นที่หน้าเหมืองหรือจุดศูนย์กลางของพื้นที่หน้าเหมืองหรือในทิศทางตรงกันข้ามกับเส้นทางสาธารณประโยชน์ตลอดระยะเวลาการทำเหมืองเพื่อควบคุมทิศทางการปลิวกระเด็นของเศษหินให้ไปตกบริเวณด้านหน้าของหน้าเหมืองอิสระหรือตกอยู่ภายในเขตพื้นที่หน้าเหมืองเท่านั้น	-ไม่มี	-ดังแสดงในรูปที่ 2-27 มีเจ้าหน้าที่คอยเดินตรวจพื้นที่หน้าเหมือง

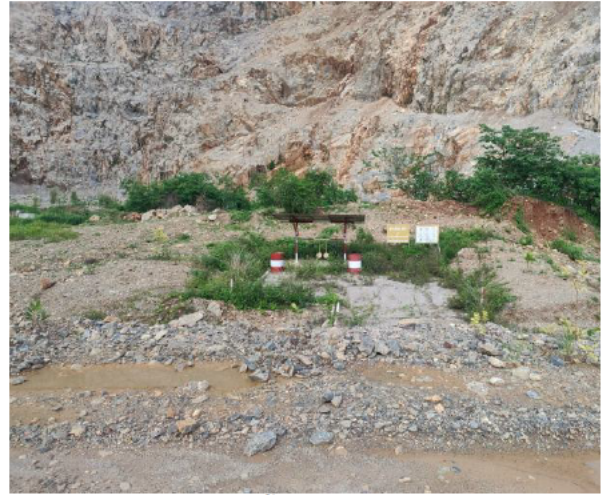
รูปที่ 2-28 พื้นที่ผลิตวัตถุระเบิด

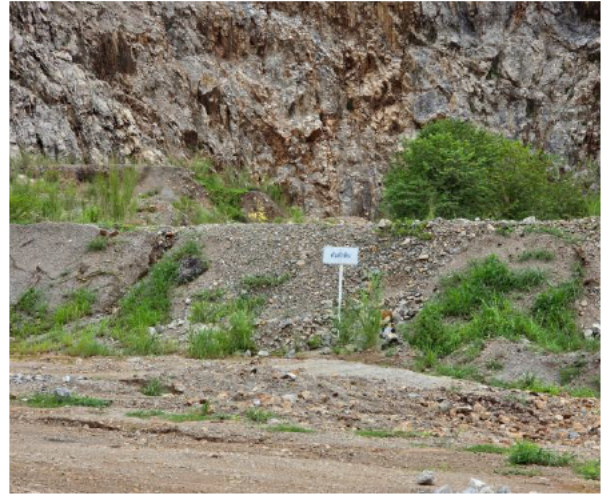
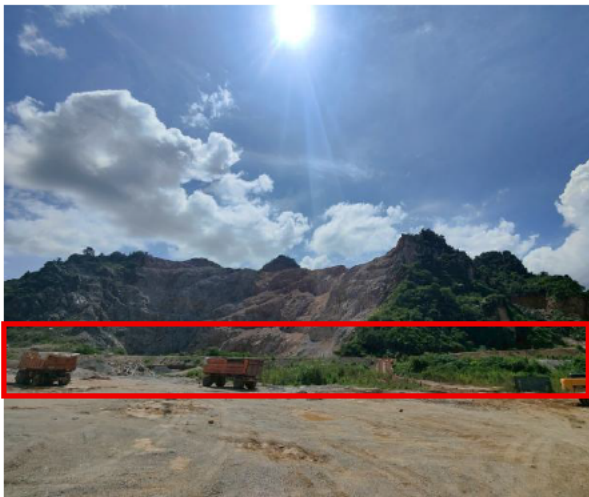
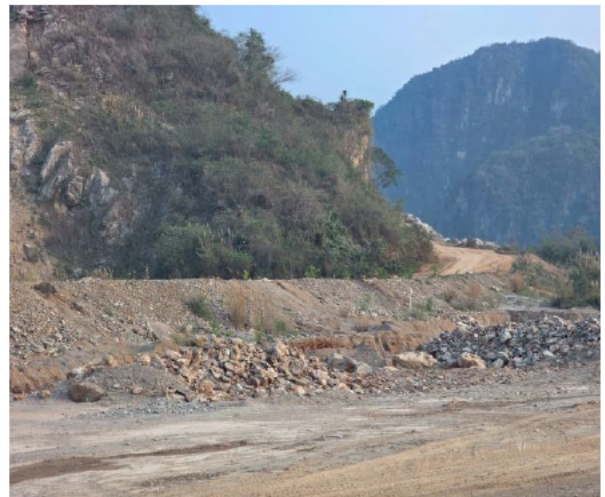
รูปที่ 2-34 คั่นดักหินขนาดความกว้าง  
ประมาณ 10 ม. สูง ประมาณ 5 ม.

รูปที่ 2-34 (ต่อ) คั่นดักหินขนาดความกว้าง  
ประมาณ 10 ม. สูง ประมาณ 5 ม.
