มาตรการป้องกันและแก้ไข ผลกระทบสิ่งแวดล้อมและ มาตรการติดตามตรวจสอบ คุณภาพสิ่งแวดล้อม

มาตรการป้องกันและแก้ไขผลกระทบสิ่งแวดล้อม และมาตรการติดตามตรวจสอบคุณภาพสิ่งแวดล้อม

2.1 มาตรการป้องกันและแก้ไขผลกระทบสิ่งแวดล้อม

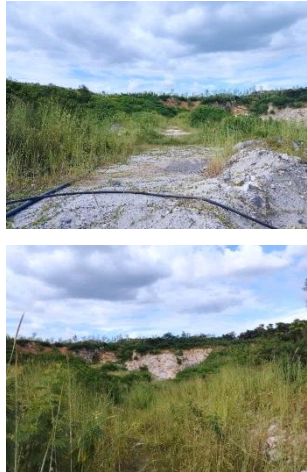
<p>ครุบายน้ำ</p>
<p>6. กำหนดให้เปิดการทำเหมืองเป็นลักษณะชั้นบันไดในบ่อเหมือง โดยชั้นเปลือกดินตั้งแต่ระดับ 265 เมตร จากระดับน้ำทะเลปานกลางขึ้นไป ให้มีความสูงชั้นบันไดไม่เกิน 5 เมตร กว้างไม่น้อยกว่า 4.5 เมตรในส่วนชั้นหินปูนที่ความสูงระดับ 260-250 เมตรจากระดับน้ำทะเลปานกลาง ให้มีความสูงชั้นบันไดไม่เกิน 5 เมตร และชั้นหินปูนที่ต่ำกว่าระดับ 250 เมตร จากระดับน้ำทะเลปานกลางลงไป ให้มีความสูงชั้นบันไดไม่เกิน 10 เมตร ตามแผนผังการทำเหมืองกำหนด และให้มีความชันของผนังบ่อเหมือง (Overall Slope) แต่ละด้าน ดังนี้</p> <ul style="list-style-type: none"> - ผนังบ่อเหมืองด้าน AB กำหนดให้มีความลาดชันของผนังบ่อเหมืองไม่เกิน 60 องศา - ผนังบ่อเหมืองด้าน BC กำหนดให้มีความลาดชันของผนังบ่อเหมืองไม่เกิน 51 องศา - ผนังบ่อเหมืองด้าน CD กำหนดให้มีความลาดชันของผนังบ่อเหมืองไม่เกิน 60 องศา 	<ul style="list-style-type: none"> วิศวกรผู้ควบคุมการทำเหมืองของโครงการได้ออกแบบและดำเนินการเปิดหน้าเหมืองในลักษณะชั้นบันไดในบ่อเหมือง ควบคุมความสูงของชั้นบันได ความกว้างของชั้นบันได และความลาดชันของผนังบ่อเหมือง (Overall Slope) แต่ละด้านให้เป็นไปตามที่แผนผังการทำเหมืองกำหนด โดยปัจจุบันมีการทำเหมืองในพื้นที่ประทานบัตรที่ 32830/16159 เพียงประทานบัตรเดียว เนื่องจากประทานบัตรที่ 26987/15635 ได้สิ้นอายุประทานบัตรแล้ว 	-	<ul style="list-style-type: none"> เอกสารแนบ 3 รูปที่ 6

<p>พื้นที่ประทานบัตรที่ 26987/15635 (สิ้นอายุประทานบัตรแล้ว)</p>

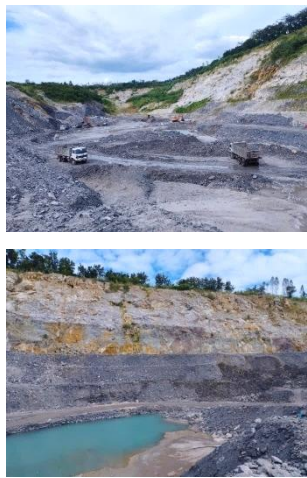
เงื่อนไขตามมาตรการ	ผลการปฏิบัติตามมาตรการ	ปัญหา อุปสรรคที่ไม่สามารถปฏิบัติตามมาตรการ และแนวทางแก้ไข	เอกสารอ้างอิง
<ul style="list-style-type: none"> - ผนังบ่อเหมืองด้าน DE กำหนดให้มีความลาดชันของผนังบ่อเหมืองไม่เกิน 51 องศา - ผนังบ่อเหมืองด้าน EF กำหนดให้มีความลาดชันของผนังบ่อเหมืองไม่เกิน 56 องศา

<p>พื้นที่ทำเหมืองประทานบัตรที่ 32830/16159</p>
<p>7. กำหนดให้ดำเนินการทำเหมืองโดยเริ่มจากเปิดการทำเหมืองทางด้านทิศเหนือของพื้นที่โครงการบริเวณอักษร “ห” ที่ระดับความสูง 265 เมตรจากระดับน้ำทะเลปานกลาง พร้อมขยายหน้าเหมืองลงมาทางด้านทิศใต้ของพื้นที่โครงการ จนถึงระดับความลึกที่สุดที่สามารถทำเหมืองได้ที่ระดับความสูง 150 เมตร</p>	<ul style="list-style-type: none"> ● การดำเนินโครงการได้มีการวางแผนเปิดทำเหมืองให้เป็นไปตามแผนผังโครงการกำหนด โดยเริ่มเปิดการทำเหมืองทางด้านทิศเหนือของพื้นที่โครงการบริเวณอักษร “ห” ที่ระดับความสูง 265 เมตรจากระดับน้ำทะเลปานกลาง แล้วขยายหน้าเหมืองลงมาทางด้านทิศใต้ จนถึงระดับความลึกที่สุดที่สามารถทำเหมืองได้ที่ระดับความสูง 150 เมตร 	-	-

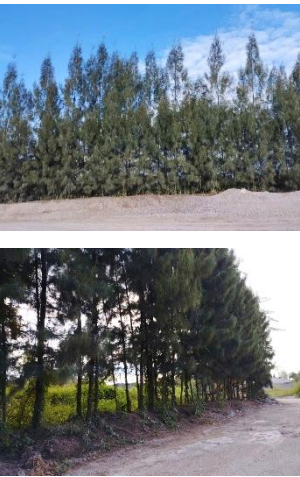
10. ดูแลรักษาดันไม้ที่ปลูกไว้ให้เจริญเติบโตอย่างสม่ำเสมอ หากพบว่าต้นใดตายหรือไม่เจริญเติบโต ให้ทำการปลูกซ่อมแซมโดยทันที	<ul style="list-style-type: none"> ผู้ถือประทานบัตรได้ดูแลแนวต้นไม้ที่ปลูกไว้ในพื้นที่โครงการให้มีการเจริญเติบโตที่ต่อเนื่อง หากพบว่าต้นใดตายลงจะดำเนินการปลูกทดแทนโดยทันที 	-	<ul style="list-style-type: none"> เอกสารแนบ 3 รูปที่ 7

<p>แนวต้นไม้ที่ปลูกไว้ในพื้นที่โครงการ</p>

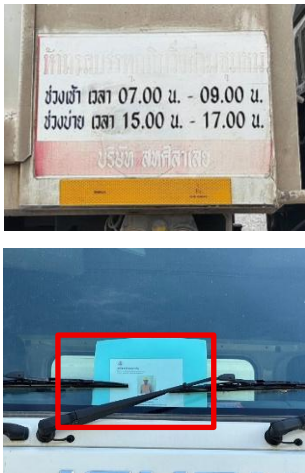
เงื่อนไขตามมาตรการ	ผลการปฏิบัติตามมาตรการ	ปัญหา อุปสรรคที่ไม่สามารถปฏิบัติตามมาตรการ และแนวทางแก้ไข	เอกสารอ้างอิง
<p>3. ให้จัดทำป้ายแสดงรายละเอียดเกี่ยวกับรถบรรทุกแร่ของโครงการ ได้แก่ ชื่อผู้ประกอบการ เบอร์โทรศัพท์ติดต่อ ชื่อพนักงานขับรถ และหมายเลขทะเบียนรถ ติดไว้กับตัวรถในตำแหน่งที่สามารถมองเห็นชัดเจน เพื่อให้ราษฎรที่อยู่ริมเส้นทางสามารถร้องเรียนได้ ในกรณีที่มีการขับรถเร็วและสร้างความเดือดร้อนแก่ราษฎรที่ใช้ เส้นทางร่วมกับโครงการ</p>	<ul style="list-style-type: none"> ทางโครงการได้จัดทำป้ายแสดงรายละเอียดเกี่ยวกับรถบรรทุกแร่ของโครงการติดไว้กับตัวรถในตำแหน่งที่สามารถมองเห็นชัดเจน เพื่อให้ราษฎรที่อยู่ริมเส้นทางสามารถร้องเรียนได้ในกรณีที่มีการขับรถเร็วและสร้างความเดือดร้อนแก่ราษฎรที่ใช้เส้นทางร่วมกับโครงการ 	<p>-</p>	<ul style="list-style-type: none"> เอกสารแนบ 3 รูปที่ 26

<p>ป้ายแสดงรายละเอียดเกี่ยวกับรถบรรทุกแร่ของโครงการ</p>
<p>4. ตรวจสอบสภาพเส้นทางขนส่งแร่ในช่วงถนนลาดยางสายบ้านผาน้อย และให้ดำเนินการปรับปรุงซ่อมแซมสภาพผิวถนนที่ชำรุดเสียหายให้สามารถใช้งานได้ดียิ่งขึ้น</p>	<ul style="list-style-type: none"> ผู้ถือประทานบัตรได้มีการตรวจสอบสภาพเส้นทางขนส่งแร่ในช่วงถนนลาดยางสายบ้านผาน้อย ในกรณีที่พบว่าเส้นทางมีการชำรุดเสียหายจะดำเนินการปรับปรุงซ่อมแซมผิวถนนให้สามารถใช้งานได้ดียิ่งขึ้น 	<p>-</p>	<ul style="list-style-type: none"> เอกสารแนบ 3 รูปที่ 14

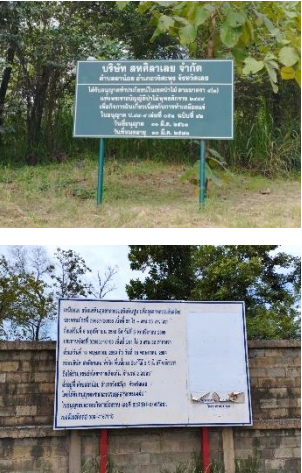
3. ให้ดูแลป้ายแสดงข้อมูลเกี่ยวกับโครงการ ที่ประกอบด้วย ข้อมูลหมายเลขประทานบัตร เนื้อที่ ระยะเวลาและ รายละเอียดการทำเหมือง ผู้รับผิดชอบ และหมายเลข โทรศัพท์ที่สามารถติดต่อได้ สะดวก ให้อยู่ในสภาพ ที่ดีอยู่เสมอ	<ul style="list-style-type: none"> ผู้ถือประทานบัตรได้จัดทำป้ายแสดงข้อมูลและ รายละเอียดของโครงการไว้อย่างชัดเจน โดยติดตั้ง ไว้บริเวณด้านหน้าพื้นที่โครงการที่สามารถพบเห็น ได้ทั่วไป พร้อมทั้งดูแลให้อยู่ในสภาพที่ดีอยู่เสมอ 	-	<ul style="list-style-type: none"> เอกสารแนบ 3 รูปที่ 24

<p>ป้ายแสดงขอบเขตและข้อมูลโครงการ</p>
