มาตรการป้องกันและแก้ไข ผลกระทบสิ่งแวดล้อมและ มาตรการติดตามตรวจสอบ คุณภาพสิ่งแวดล้อม

โครงการทำเหมืองชนิดแร่ยิปซัมและแอนไฮไดรต์

ประทานบัตรที่ 33160/16527

บริษัท โซคพนาไมนิ่ง จำกัด

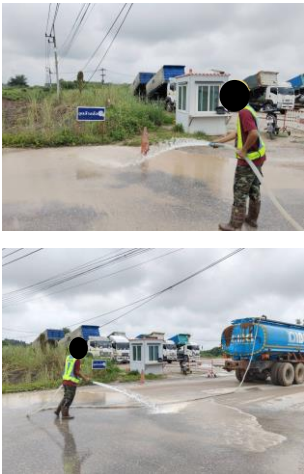
<p>บริเวณจุดล้างล้อรถบรรทุก</p>

เงื่อนไขตามมาตรการ	ผลการปฏิบัติตามมาตรการ	ปัญหา อุปสรรค ที่ไม่สามารถปฏิบัติตามมาตรการ และแนวทางแก้ไข	เอกสารอ้างอิง
4. ให้ฉีดล้างล้อรถขนส่งแร่ของโครงการให้สะอาดก่อนออกสู่เส้นทางขนส่งแร่ภายนอกพื้นที่โครงการ เพื่อป้องกันและลดการฟุ้งกระจายของฝุ่นละอองที่ติดมากับล้อรถ	<ul style="list-style-type: none"> ทางโครงการได้จัดเตรียมจุดล้างล้อรถบรรทุกไว้ในพื้นที่โครงการ และควบคุมให้รถบรรทุกทำการล้างล้อก่อนที่จะขนส่งแร่ออกสู่ภายนอก เพื่อป้องกันและลดการฟุ้งกระจายของฝุ่นละอองที่ติดมากับล้อรถ 	-	<ul style="list-style-type: none"> เอกสารแนบ 3 รูปที่ 10

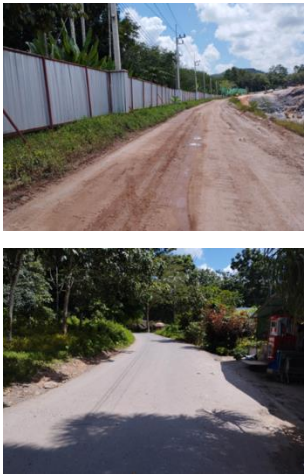
<p>เส้นทางขนส่งลำเลียงแร่</p>

เงื่อนไขตามมาตรการ	ผลการปฏิบัติตามมาตรการ	ปัญหา อุปสรรค ที่ไม่สามารถปฏิบัติตามมาตรการ และแนวทางแก้ไข	เอกสารอ้างอิง
6. ดูแลรักษาเส้นทางขนส่งลำเลียงแร่ภายในโครงการ และเส้นทางขนส่งแร่ภายนอกโครงการช่วงเส้นทางของบริษัทฯ ให้อยู่ในสภาพดีตลอดระยะเวลาปฏิบัติงาน หากพบว่าชำรุดเสียหาย ให้ดำเนินการซ่อมแซมทันที สำหรับทางสาธารณะประโยชน์ของชุมชนบ้านตาราง หากเกิดการชำรุดเสียหายจากกิจกรรมของโครงการ ให้ดำเนินการประสานงานไปยังหน่วยงานที่ดูแล เพื่อดำเนินการปรับปรุงแก้ไขต่อไป	<ul style="list-style-type: none"> ทางโครงการได้มีการดูแลรักษาเส้นทางขนส่งลำเลียงแร่ภายในโครงการและเส้นทางขนส่งแร่ภายนอกโครงการช่วงเส้นทางของบริษัทฯ ให้อยู่ในสภาพดีตลอดระยะเวลาปฏิบัติงาน หากพบว่าชำรุดเสียหาย ให้ดำเนินการซ่อมแซมทันที สำหรับทางสาธารณะประโยชน์ของชุมชนบ้านตาราง หากเกิดการชำรุดเสียหายจากกิจกรรมของโครงการจะดำเนินการประสานงานไปยังหน่วยงานที่ดูแล เพื่อดำเนินการปรับปรุงแก้ไขต่อไป 	-	<ul style="list-style-type: none"> เอกสารแนบ 3 รูปที่ 11

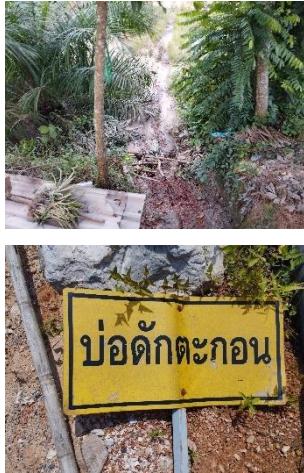
<p>บ่อดักตะกอน</p>

เงื่อนไขตามมาตรการ	ผลการปฏิบัติตามมาตรการ	ปัญหา อุปสรรค ที่ไม่สามารถปฏิบัติตามมาตรการ และแนวทางแก้ไข	เอกสารอ้างอิง
3. หากมีความจำเป็นต้องปล่อยน้ำออกให้ตรวจวัดค่า pH ก่อน	<ul style="list-style-type: none"> ในกรณีที่ทางโครงการมีความจำเป็นต้องปล่อยน้ำจากบ่อดักตะกอนของโครงการออกสู่ภายนอก ทางโครงการจะดำเนินการตรวจวัดค่า pH ของน้ำก่อนที่จะปล่อยน้ำออกสู่ภายนอก 	-	-
4. จัดสร้างบ่อดักตะกอนให้มีขนาด 75 ตารางวา บริเวณทางด้านทิศเหนือ	<ul style="list-style-type: none"> โครงการได้มีการขุดบ่อดักตะกอนไว้ในพื้นที่โครงการบริเวณทางด้านทิศเหนือ 	-	<ul style="list-style-type: none"> เอกสารแนบ 3 รูปที่ 17

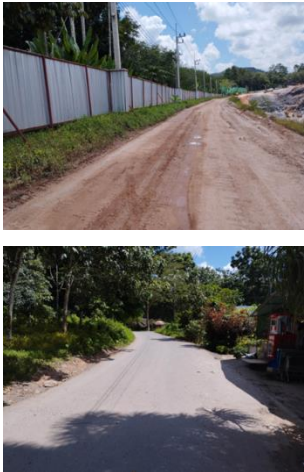
<p>เส้นทางขนส่งลำเลียงแร่</p>

เงื่อนไขตามมาตรการ	ผลการปฏิบัติตามมาตรการ	ปัญหา อุปสรรค ที่ไม่สามารถปฏิบัติตามมาตรการ และแนวทางแก้ไข	เอกสารอ้างอิง
5. ดูแลรักษาสภาพเส้นทางให้อยู่ในสภาพที่ใช้งานได้ดี อยู่เสมอ และในกรณีเกิดการชำรุดเสียหายทางโครงการจะต้องรีบดำเนินการปรับปรุงทันที	<ul style="list-style-type: none"> ทางโครงการได้มีการดูแลรักษาเส้นทางขนส่งลำเลียงแร่ ภายในโครงการและเส้นทางขนส่งแร่ภายนอกโครงการ ช่วงเส้นทางของบริษัทฯ ให้อยู่ในสภาพดีตลอดระยะเวลาปฏิบัติงาน หากพบว่าชำรุดเสียหาย จะดำเนินการซ่อมแซมทันที สำหรับทางสาธารณะประโยชน์ ของชุมชนบ้านตาราง หากเกิดการชำรุดเสียหายจากกิจกรรมของโครงการจะดำเนินการประสานงานไปยังหน่วยงานที่ดูแล เพื่อดำเนินการปรับปรุงแก้ไขต่อไป 		<ul style="list-style-type: none"> เอกสารแนบ 3 รูปที่ 11

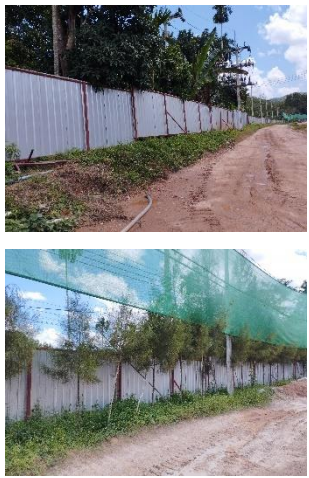
<p>แนวรั้วบริเวณด้านที่ติดกับเส้นทางสาธารณประโยชน์</p>
4. โบราณคดี โบราณสถาน สิ่งที่มีคุณค่าทางประวัติศาสตร์			
1. หลังการดำเนินการควรมีการดำเนินการด้านการประชาสัมพันธ์เพื่อให้ความรู้แก่ชุมชนในท้องถิ่นและผู้มาเยือน เช่น การทำป้ายข้อมูลแหล่งโบราณคดี การจัดพิมพ์หนังสือ รายงาน เป็นต้น หรือการอบรมบุคลากรในท้องถิ่นเพื่อเป็นอาสาสมัครจัดตั้งในการดูแลมรดกทางศิลปวัฒนธรรมบริเวณรอบพื้นที่ประทานบัตร	<ul style="list-style-type: none"> ปัจจุบันยังไม่มี การขุดพบแหล่งโบราณคดี โบราณสถานหรือสิ่งที่มีคุณค่าทางประวัติศาสตร์ในพื้นที่โครงการหรือโดยรอบพื้นที่โครงการแต่อย่างใด 	-	-
