โครงการเหมืองแร่หินอุตสาหกรรมชนิดหินปูน เพื่ออุตสาหกรรมก่อสร้าง

ประทานบัตรที่ 28428/15984

บริษัท ศิลาพัฒนาอุตสาหกรรม จำกัด

มาตรการป้องกันและแก้ไขผลกระทบสิ่งแวดล้อม และมาตรการติดตามตรวจสอบคุณภาพสิ่งแวดล้อม

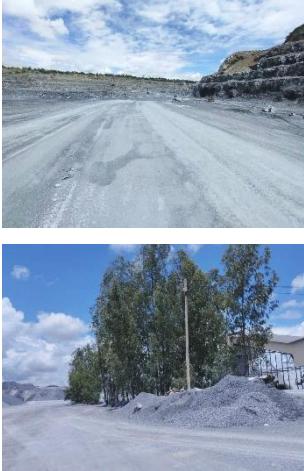
เงื่อนไขตามมาตรการ	ผลการปฏิบัติตามมาตรการ	ปัญหา อุปสรรค ที่ไม่สามารถปฏิบัติตามมาตรการ และแนวทางแก้ไข	เอกสารอ้างอิง
2. คุณภาพอากาศ			
1. ปรับปรุงเส้นทางลำเลียงแร่ภายในโครงการให้เป็นถนนลูกรังบดอัดแน่นพร้อมทั้งดูแลและบำรุงรักษาเส้นทางลำเลียงแร่ให้อยู่ในสภาพดีตลอดระยะเวลาปฏิบัติงาน	<ul style="list-style-type: none"> ผู้ถือประทานบัตรได้ปรับปรุงเส้นทางลำเลียงแร่ภายในโครงการให้เป็นถนนลูกรังบดอัดแน่น พร้อมทั้งดูแลและบำรุงรักษาเส้นทางลำเลียงแร่ให้อยู่ในสภาพดีตลอดระยะเวลาปฏิบัติงาน 	-	<ul style="list-style-type: none"> เอกสารแนบ 6 รูปที่ 4

<p>เส้นทางลำเลียงแร่ภายในโครงการ</p>
2. การขั้ขียนพาหนะภายในโครงการ ต้องกำขั้ให้คนขั้บรรใช้ความเร็วไม่เกิน 30 กิโลเมตรต่อชั่วโมง	<ul style="list-style-type: none"> ผู้ถือประทานบัตรได้ออกกฎระเบียบควบคุมการขั้ขียนพาหนะภายในโครงการ ให้ใช้ความเร็วไม่เกิน 30 กิโลเมตรต่อชั่วโมง 	-	<ul style="list-style-type: none"> เอกสารแนบ 6 รูปที่ 5

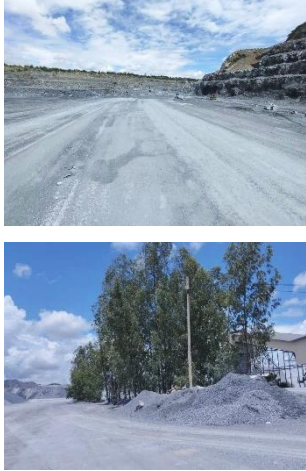
เงื่อนไขตามมาตรการ	ผลการปฏิบัติตามมาตรการ	ปัญหา อุปสรรค ที่ไม่สามารถปฏิบัติตามมาตรการ และแนวทางแก้ไข	เอกสารอ้างอิง
5. ทรัพยากรดิน			
1. เปลือกดินและเศษหินบางส่วนแต่ละช่วงปีให้นำไปถมกลับพื้นที่ชั้นบันไดและพื้นที่ฟูเพื่อลดผลกระทบด้านทรัพยากรดินและการชะล้างพังทลาย	<ul style="list-style-type: none"> ผู้ถือประทานบัตรได้นำเปลือกดินและเศษหินไปถมกลับพื้นที่ชั้นบันไดและพื้นที่ฟูเพื่อลดผลกระทบด้านทรัพยากรดินและการชะล้างพังทลาย 	-	-
2. ให้นำเปลือกดินและเศษหินไปปรับปรุงเส้นทางลำเลียงแร่ คั่นทำนบของโครงการ นำไปไม่เป็นหินคลุก หรือนำไปบริจาคต่อส่วนรวมตามความเหมาะสม	<ul style="list-style-type: none"> ผู้ถือประทานบัตรได้นำเปลือกดินและเศษหินไปปรับปรุงเส้นทางลำเลียงแร่ คั่นทำนบของโครงการ นำไปไม่เป็นหินคลุก หรือนำไปบริจาคต่อส่วนรวมตามความเหมาะสม 	-	<ul style="list-style-type: none"> เอกสารแนบ 6 รูปที่ 4 และรูปที่ 8

<p>เส้นทางลำเลียงแร่ภายในโครงการ</p>
