รายงานผลการปฏิบัติตามเงื่อนไขของมาตรการป้องกันและแก้ไขผลกระทบสิ่งแวดล้อม และมาตรการติดตามตรวจสอบคุณภาพสิ่งแวดล้อม โครงการ CAPE NIDHRA HOTEL อำเภอหัวหิน จังหวัดประจวบคีรีขันธ์ ประจำปีเดือน กรกฎาคม – ธันวาคม 2568 โครงการฯ ได้ดำเนินนโยบายในการตรวจสอบ และรักษาคุณภาพสิ่งแวดล้อม ควบคู่กับการดำเนินกิจการของบริษัทฯ เพื่อตอบสนองพระราชบัญญัติส่งเสริม และรักษาคุณภาพสิ่งแวดล้อมแห่งชาติ พ.ศ. 2535 ทางบริษัทฯ จึงได้ดำเนินการติดตามตรวจสอบสิ่งแวดล้อม ตามแนวทางในหนังสือแจ้งผลการพิจารณารายงานที่ ทส. 1009.5/3114 วันที่ 29 เมษายน 2552 (หน้าที่ 1 ภาคผนวก ง) โดยโครงการฯ ได้ดำเนินการติดตามตรวจสอบและจัดทำ รายงานผลการปฏิบัติตามเงื่อนไขของมาตรการป้องกัน และแก้ไขผลกระทบสิ่งแวดล้อม และมาตรการติดตามตรวจสอบคุณภาพสิ่งแวดล้อมระยะดำเนินการ เพื่อนำเสนอสำนักงานฯ พิจารณาเป็นประจำทุก 6 เดือน

ผลการปฏิบัติตามมาตรการ และแก้ไขผลกระทบสิ่งแวดล้อม

โครงการ CAPE NIDHRA HOTEL

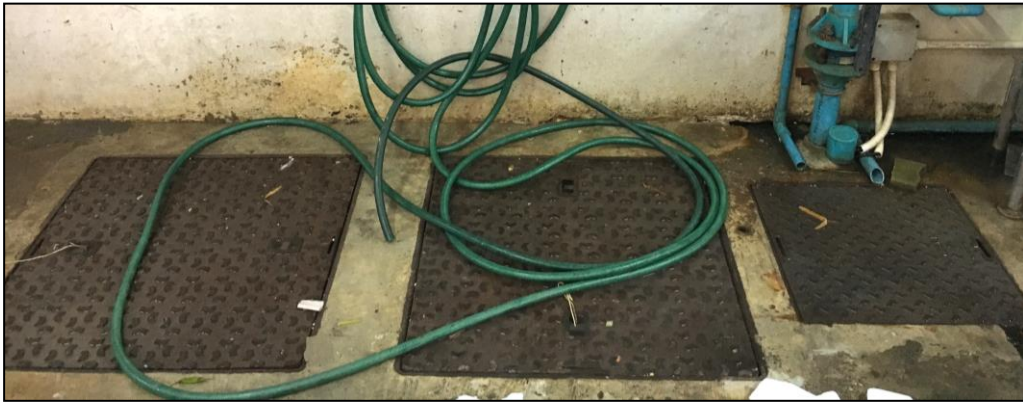
ภาพที่ 1-5 บ่อดักไขมัน

สำหรับการกำจัดกากไขมันจากส่วนดักไขมันทั้งหมด จะทำโดยการดักไขมันที่ลอยอยู่บนบริเวณผิวหน้าในส่วนแยกไขมัน รวมใส่ถุงพลาสติกดำ มัดปากถุงให้แน่น แล้วนำไปทิ้งรวมกับขยะเปียกโดยจะทำการดักไขมันทุก ๆ 7-10 วัน หรือเพิ่มความถี่ขึ้นตามความเหมาะสมกับปริมาณไขมันที่เกิดขึ้น (ภาพที่ 1-5)

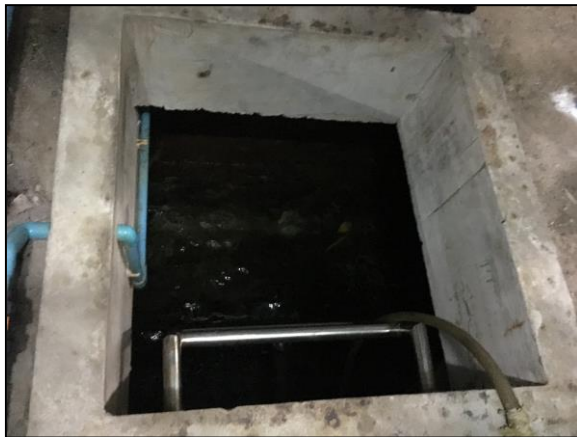
ภาพที่ 1-8 น้ำใช้ในอาคาร

โครงการฯ จัดให้มีการสำรองน้ำ (ภาพที่ 1-8 และ หน้าที่ 43 ภาคผนวก ง) ใช้ในแต่ละส่วนอาคาร โดยมีรายละเอียด ดังนี้

(ก) อาคาร Lobby และอาคาร 1 จัดให้มีถังสำรองน้ำใช้ ซึ่งประกอบด้วยถังเก็บน้ำใต้ดิน และถังสำรองน้ำชั้นดาดฟ้าอาคาร 1 ดังนั้นสามารถสำรองน้ำใช้ในชั่วโมงปกติได้นาน 580.16 ชั่วโมง หรือประมาณ 27 วัน

(ข) อาคาร 2 จัดให้มีถังสำรองน้ำใช้ ซึ่งประกอบด้วยถังเก็บน้ำใต้ดิน ดังนั้นสามารถสำรองน้ำใช้ในชั่วโมงปกติได้นาน 618.42 ชั่วโมง หรือประมาณ 25 วัน

(ค) อาคาร 3 อาคาร 4 และอาคาร Restaurant จัดให้มีถังสำรองน้ำใช้ประกอบด้วยถังเก็บน้ำใต้ดิน ดังนั้นสามารถสำรองน้ำใช้ในชั่วโมงปกติได้นาน 531.62 ชั่วโมง หรือประมาณ 22 วัน

3. คุณค่าการใช้ประโยชน์ของมนุษย์ 3.1 การใช้น้ำ - โครงการจัดให้มีถังเก็บน้ำใต้ดิน และบนดาดฟ้าซึ่งควบคุม ระดับน้ำในถังด้วยระบบลูกลอย ทำการจ่ายน้ำไปยังห้องพัก และ ส่วนต่างๆ ของแต่ละอาคาร ซึ่งคิดเป็นปริมาณน้ำสำรองไว้ใช้ใน โครงการทั้งสิ้น 1,678 ลูกบาศก์เมตร ซึ่งสามารถสำรองน้ำไว้ใน	✓	-	ทางโครงการฯ ได้ดำเนินการจัดให้มีถังเก็บน้ำบริเวณชั้น ดาดฟ้า และใต้อาคาร เพื่อสำรองน้ำไว้ใช้ภายในโครงการฯ ซึ่งปริมาณน้ำที่สำรองไว้ใช้ภายในโครงการฯ สามารถสำรอง ไว้ใช้ในชั่วโมงปกติได้นานประมาณ 24 วัน และสามารถ	-	หน้าที่ 30 ภาคผนวก ง

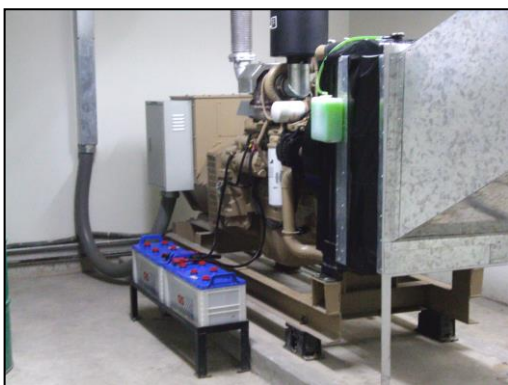
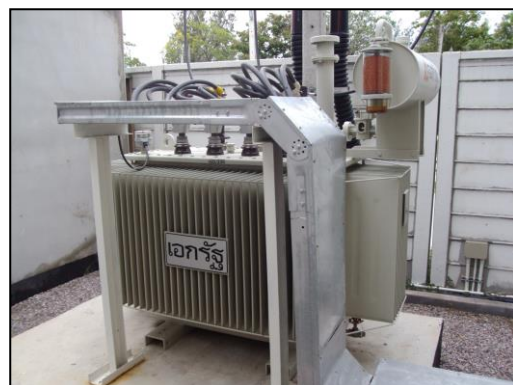
ภาพที่ 1-9 ระบบไฟฟ้าภายในอาคาร

ทางโครงการฯ จัดให้มีระบบจ่ายไฟฟ้าเพื่อให้เพียงพอต่อความต้องการในการใช้ไฟฟ้าของโครงการฯ ซึ่งทางไฟฟ้าส่วนภูมิภาคอำเภอหัวหิน ได้ยืนยันความพร้อมของกำลังไฟฟ้าว่าเพียงพอต่อการจ่ายกระแสไฟฟ้าให้กับโครงการฯ (ภาพที่ 1-9 และ หน้าที่ 27 ภาคผนวก ง)

3.2 การใช้ไฟฟ้า - ใช้หม้อแปลงไฟฟ้าขนาด 800 KVA จำนวน 2 หม้อแปลง ที่ติดตั้งตั้งแต่ระยะก่อสร้าง เพื่อลดแรงดันไฟฟ้าเข้าสู่แผงไฟฟ้าหลัก โดยในการติดตั้งอุปกรณ์ และการจ่ายไฟฟ้าต้องเป็นไปด้วยความเรียบร้อย และถูกต้องตามมาตรฐาน - ใช้มิเตอร์ไฟแบบ 5 (15A), 220V SINGLE PHASE - แนะนำและขอความร่วมมือผู้เข้าพัก และพนักงานให้ร่วมกันประหยัดไฟฟ้าโดยการปิดคำขวัญ ภาพ และข่าวไว้ในทุกห้องพัก และบริเวณที่เหมาะสมและ/หรือทุกจุดที่มีการใช้ไฟฟ้าเพื่อประชาสัมพันธ์ และอบรมพนักงานให้มีจิตสำนึกในการประหยัดไฟฟ้า	✓ ✓ ✓	- - -	ทางโครงการฯ ได้ดำเนินการติดตั้งหม้อแปลงไฟฟ้าขนาด 800 KVA ที่ 22 KV / 380 / 220 V จำนวน 1 ชุด และทางโครงการฯ ได้รับการยืนยันความพร้อมของกำลังไฟฟ้าว่าเพียงพอต่อการจ่ายกระแสไฟฟ้า ทางโครงการฯ ได้ดำเนินการใช้มิเตอร์ไฟแบบ 5 (15A), 220V SINGLE PHASE ตามที่กำหนดไว้ ทางโครงการฯ มีนโยบายตั้งแต่ก่อนเริ่มโครงการฯ ให้ใช้อุปกรณ์ไฟฟ้าทุกชนิดเป็นประเภทประหยัดไฟทั้งหมด เพื่อเป็นการประหยัดพลังงาน และยังมีการปลูกจิตสำนึกให้พนักงานช่วยกันประหยัดไฟฟ้าอีกด้วย	- - -	หน้าที่ 8 ภาพที่ 1-9 และ หน้าที่ 27 ภาพผนวก ง - หน้าที่ 37 ภาพที่ 2-5

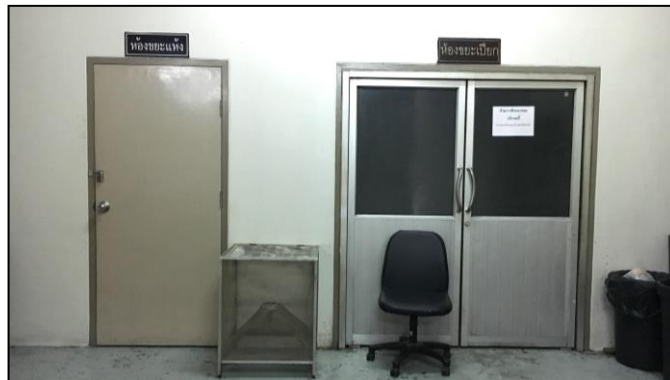
ภาพที่ 1-11 ห้องพักขยะของโครงการฯ

พื้นที่โครงการฯ จะขอบริการพิเศษจากหน่วยงานเก็บขนของเทศบาลเมืองหัวหินให้มาเก็บขยะที่ห้องพักขยะมูลฝอยรวมของโครงการฯ ซึ่งอยู่บริเวณด้านหน้าโครงการฯ ติดกับทางเข้า – ออก พื้นที่โครงการฯ ซึ่งแบ่งออกเป็น ห้องพักขยะเปียก จำนวน 1 ห้อง ห้องพักขยะแห้ง จำนวน 1 ห้อง และโครงการฯ ได้ร่วมมือในการเก็บขนขยะ (ภาพที่ 1-10 และหน้าที่ 28 ภาคผนวก ง)

- จัดให้มีห้องพักรวบรวมมูลฝอยขนาด 15.81 ลบ.ม. จำนวน 1 ห้อง บริเวณด้านหน้าโครงการติดกับทางเข้า – ออก พื้นที่โครงการ ทั้งนี้ทางโครงการได้แสดงป้ายหน้าห้องพักขยะมูลฝอย “ห้ามใช้ในกิจการอื่น นอกจากห้องพักรวบรวมขยะมูลฝอย” โดยห้องพักรวบรวมมูลฝอยแยกเป็นห้องพักมูลฝอยเปียก 1 ห้อง ความจุ 7.90 ลูกบาศก์เมตร โดยน้ำเสียจากห้องพักมูลฝอยเปียกที่เกิดจากน้ำชะขยะ และการล้างทำความสะอาดห้องพักขยะ (ครึ่ง/สัปดาห์) ซึ่งมีปริมาณประมาณ 0.20 ลูกบาศก์เมตร/สัปดาห์ โดยน้ำเสียจะถูกระบายลงท่อรวบรวมน้ำเสียไปบำบัดรวมกับระบบบำบัดน้ำเสีย Waste Water Treatment ต่อไป	✓	-	ทางโครงการฯ ได้ดำเนินการจัดให้มีห้องพักขยะภายในโครงการฯ ขนาด 15.81ลบ.ม. จำนวน 1 ห้องบริเวณด้านหน้าโครงการฯ ซึ่งห้องพักขยะมูลฝอยจะแบ่งเป็นห้องพักขยะมูลฝอยเปียก 1 ห้องความจุ 7.90 ลบ.ม. ซึ่งจะมีการทำความสะอาดเป็นประจำทุกเดือน โดยน้ำชะขยะจะถูกระบายลงท่อรวบรวมน้ำเสียไปบำบัดรวมกับระบบบำบัดน้ำเสียของโครงการ	-	หน้าที่ 10 ภาพที่ 1-11

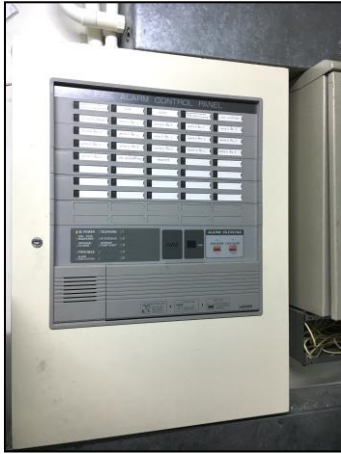
ภาพที่ 1-15 แผงควบคุมระบบสัญญาณ และแผงแสดงสัญญาณแจ้งเหตุเพลิงไหม้

(ก) แผงควบคุมระบบสัญญาณแจ้งเหตุเพลิงไหม้ (Fire Alarm Control Panel) และแผงแสดงสัญญาณแจ้งเหตุเพลิงไหม้ (Graphic Annunciator) (ภาพที่ 1-15) ทำหน้าที่เป็นจุดศูนย์กลางการ รับ – ส่งสัญญาณตรวจจับ โดยมีวิธีการทำงานคือ เมื่ออุปกรณ์แจ้งเหตุเพลิงไหม้ ได้แก่ ชุดกดแจ้งเหตุ เครื่องตรวจจับควัน และเครื่องตรวจจับความร้อน ที่ติดตั้งตามห้องพักและทางเดิน ไม่ว่าตัวใดตัวหนึ่งทำงาน ก็จะส่งสัญญาณ และมีเสียงสัญญาณที่แผงควบคุมจนกว่าเจ้าหน้าที่จะตัดสวิตช์เสียง แต่หากไม่มีเจ้าหน้าที่ตัดสวิตช์เสียงในระยะเวลาที่กำหนดไว้ ระบบจะส่งสัญญาณเตือนไปยังบริเวณที่เกิดเหตุเพลิงไหม้ และบริเวณอื่น ๆ พร้อมกันหมด

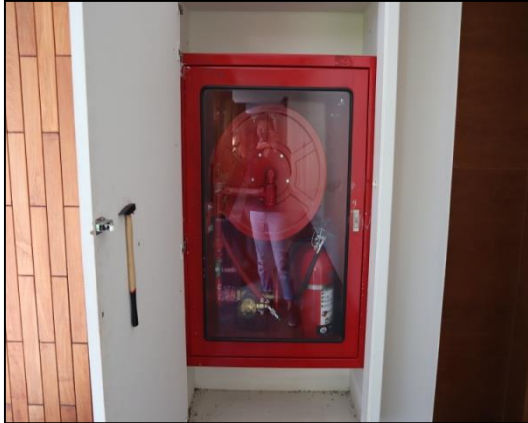
ภาพที่ 1-18 ตู้เก็บอุปกรณ์ดับเพลิง และสายส่งน้ำ

(ก) ตู้เก็บอุปกรณ์ดับเพลิงและสายส่งน้ำดับเพลิง (Fire Hose Cabinet) (ภาพที่ 1-18) ซึ่งภายในประกอบด้วย สายดับเพลิง วาล์วเปิด – ปิดที่หัวน้ำออก หัวต่อสายฉีดน้ำดับเพลิง และถังดับเพลิง

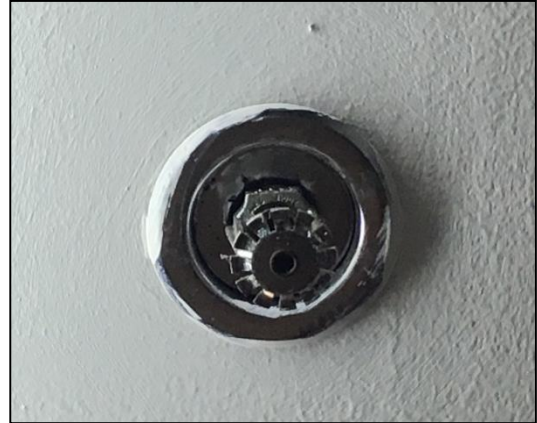
ภาพที่ 1-19 ระบบจ่ายน้ำอัตโนมัติ

(ค) ระบบจ่ายน้ำอัตโนมัติ (Sprinkle System) (ภาพที่ 1-19) เป็นระบบที่ทำงานเองโดยอัตโนมัติ เมื่ออุณหภูมิภายในห้องสูงขึ้นประมาณ 50 องศาเซลเซียส หลอดแก้วจะแตก ปล่อยให้น้ำที่อัดอยู่ในท่อโปรยน้ำออกมาดับเพลิง ซึ่งเมื่อหลอดแก้วแตกจะมีน้ำไหลในท่อจ่าย และจะมีสัญญาณแจ้งมายังห้องควบคุมให้ทราบว่าจะเกิดเพลิงไหม้ขึ้นได้ โดยจะติดตั้งครอบคลุมพื้นที่ในแต่ละชั้นของอาคาร

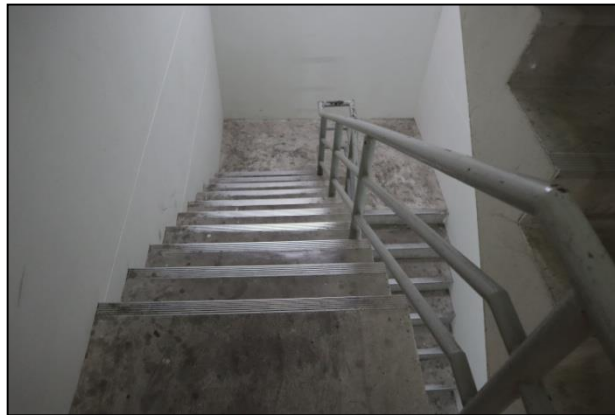
ภาพที่ 1-20 บันไดหนีไฟ

(ง) บันไดหนีไฟ (Stairwell) (ภาพที่ 1-20) แต่ละอาคารใช้บันไดภายในอาคาร และบันไดหนีไฟที่อยู่ภายนอกอาคาร โดยประตูทางออกสู่บันไดหนีไฟเป็นชนิดบานเปิดออกสู่ภายนอก ทำจากวัสดุทนไฟและมีอุปกรณ์บังคับให้ประตูสามารถปิดเองได้

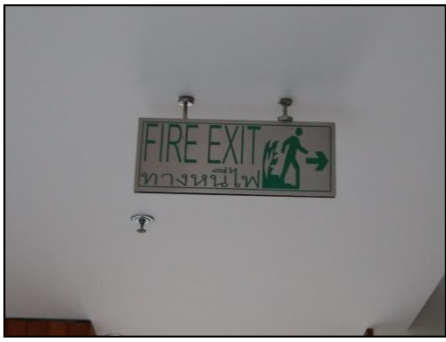
ภาพที่ 1-22 ไฟส่องสว่างฉุกเฉิน	ภาพที่ 1-23 บ้ายบอกทางหนีไฟ

(ฉ) ไฟส่องสว่างฉุกเฉิน (Emergency Light) (ภาพที่ 1-22) เป็นชนิดที่ใช้พลังงานจากแบตเตอรี่แห่งในกรณีไฟดับเครื่องจะทำงานอัตโนมัติ โดยส่องแสงออกมาเพื่อให้สามารถมองเห็นทางเดินได้ ซึ่งจะติดตั้งไว้บริเวณทางเดินบันไดขึ้น – ลง ของอาคารส่วนต้อนรับ และสำนักงาน

(ช) ป้ายบอกทางหนีไฟ (Fire Exit Light) (ภาพที่ 1-23) เป็นป้ายพลาสติกชนิดเรืองแสง และมีตัวอักษร “Fire Exit” ที่เปล่งแสงสะท้อนออกมาให้เห็นได้ชัดเมื่อไฟดับ

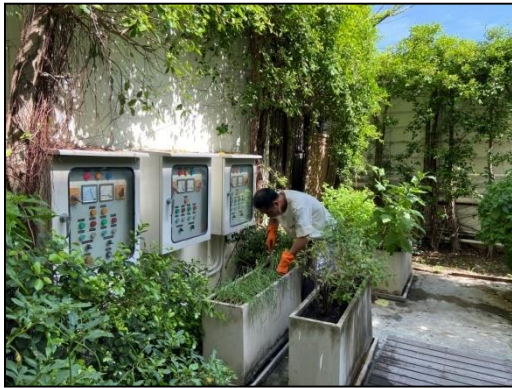
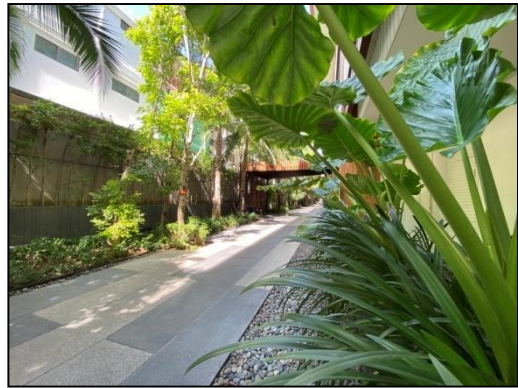
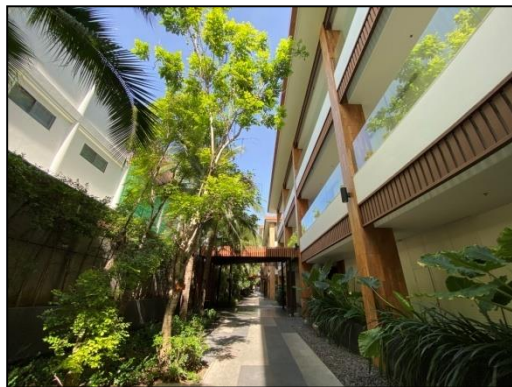
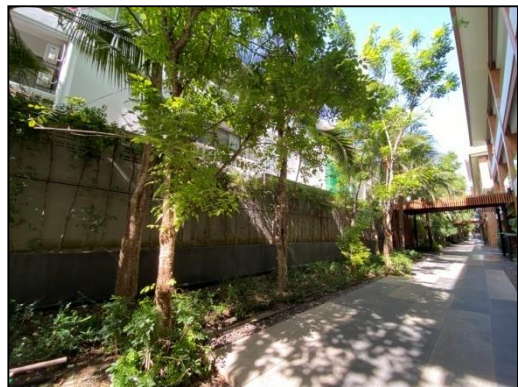
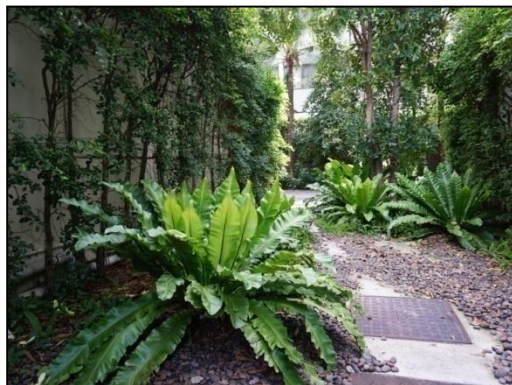
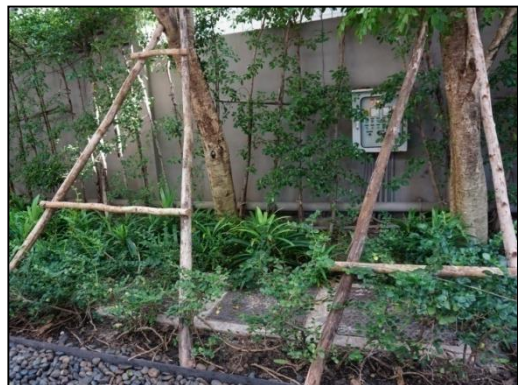
ภาพที่ 2-1 พื้นที่สีเขียวภายในโครงการฯ

✓	-	ทางโครงการฯ ได้ดำเนินการจัดทำพื้นที่สีเขียวภายในโครงการฯ เพื่อช่วยลดปริมาณฝุ่นละอองเรียบร้อยแล้ว	-	หน้าที่ 35 ภาพที่ 2-1

3.7 การใช้ประโยชน์ที่ดิน - ปลูกไม้ยืนต้นทดแทนไม้เดิมที่ถูกตัดฟันให้มากที่สุดเท่าที่จะทำได้เพื่อรักษาสภาพการใช้ที่ดินเดิม ซึ่งส่วนใหญ่เป็นพื้นที่ราบมีต้นไม้จำนวนมากไว้	✓	-	ทางโครงการได้มีการปลูกต้นไม้เพื่อทดแทนต้นไม้ที่ถูกตัดไปให้มากที่สุด เพื่อความร่มรื่นและทัศนียภาพที่สวยงามของโครงการฯ	-	หน้าที่ 35 ภาพที่ 2-1

4.4 สุขภาพ และทัศนียภาพ - จัดให้มีพื้นที่สีเขียวขนาด 1,693 ตร.ม. คิดเป็นสัดส่วนต่อผู้ที่อยู่อาศัย 9.41 ตารางเมตร/คน - ออกแบบรูปแบบสถาปัตยกรรมของอาคารที่เน้นมุมมองของธรรมชาติ ทะเล และชายหาด โดยทำการตกแต่งสีตัวอาคารและหลังคาด้วยโทนสีธรรมชาติ (Earth Tone) คงไว้ซึ่งพันธุ์ไม้เดิมซึ่งเป็นไม้ท้องถิ่นไว้ให้มากที่สุด ตลอดจนตกแต่งพื้นที่สีเขียวด้วยพันธุ์ไม้ที่สอดคล้องกับสภาพแวดล้อมของโครงการโดยรอบเพื่อให้กลมกลืน และเกิดความสวยงามหลังเปิดดำเนินการแล้ว	✓	-	ทางโครงการฯ ได้ดำเนินการจัดให้มีพื้นที่สีเขียว ขนาด 1,693 ตร.ม. ตลอดจนตกแต่งพื้นที่สีเขียวด้วยพันธุ์ไม้ที่สอดคล้องกับสภาพแวดล้อมของโครงการฯ	-	หน้าที่ 35 ภาพที่ 2-1
	✓	-	ทางโครงการฯ ได้ดำเนินการออกแบบสถาปัตยกรรมของอาคารที่เน้นมุมมองของธรรมชาติ ทะเล และชายหาด โดยทำการตกแต่งสีตัวอาคาร และหลังคาด้วยโทนสีธรรมชาติ (Earth Tone)	-	หน้าที่ 3, 35 ภาพที่ 1-2, 2-1
