รายงานผลการปฏิบัติตามเงื่อนไขของมาตรการป้องกันและแก้ไขผลกระทบสิ่งแวดล้อมและมาตรการติดตามตรวจสอบคุณภาพสิ่งแวดล้อม โครงการ KANTARY BEACH KHAOLAK 1 อำเภอตะกั่วป่า จังหวัดพังงา ประจำปีเดือน กรกฎาคม – ธันวาคม 2568 โครงการฯ ได้ดำเนินนโยบายในการตรวจสอบและรักษาคุณภาพสิ่งแวดล้อมควบคู่กับการดำเนินกิจการของบริษัทฯ เพื่อตอบสนองพระราชบัญญัติส่งเสริม และรักษาคุณภาพสิ่งแวดล้อมชาติ พ.ศ. 2535 ทางบริษัทฯ จึงได้ดำเนินการติดตามตรวจสอบคุณภาพสิ่งแวดล้อม ตามแนวทางในหนังสือแจ้งผลการพิจารณารายงานที่ ทส. 1009.5/8263 ลงวันที่ 27 ตุลาคม 2552 (หน้าที่ 1 ภาคผนวก จ) โดยทางโครงการฯ ได้ดำเนินการติดตามตรวจสอบ และจัดทำรายงานผลการปฏิบัติตามเงื่อนไขของมาตรการป้องกันและแก้ไขผลกระทบสิ่งแวดล้อม และมาตรการติดตามตรวจสอบคุณภาพสิ่งแวดล้อมระยะดำเนินการเพื่อนำเสนอสำนักงานฯ พิจารณาเป็นประจำ 6 เดือน

ชื่อโครงการ	โครงการ แคนทารีบีช เขาหลัก 1 (KANTARY BEACH KHAOLAK1)
ชื่อเดิมโครงการฯ	โครงการ โรงแรมเขาหลัก 1 จังหวัดพังงา (หน้าที่ 13 ภาคผนวก จ)
เลขที่หนังสือเห็นชอบ	ทส.1009.5/8263
สถานที่ตั้ง	ตำบลคึกคัก อำเภอตะกั่วป่า จังหวัดพังงา
ชื่อเจ้าของโครงการ	บริษัท พันวา ดีเวลโลปเม้นท์ จำกัด
สถานที่ติดต่อ	เลขที่ 120 ถนน สีมม แขวงสุริยวงศ์ เขตบางรัก กรุงเทพฯ 10500
จัดทำโดย	บริษัท เจ แอนด์ เอ็น คอนซัลแทนท์ จำกัด
โครงการได้รับความเห็นชอบในรายงาน

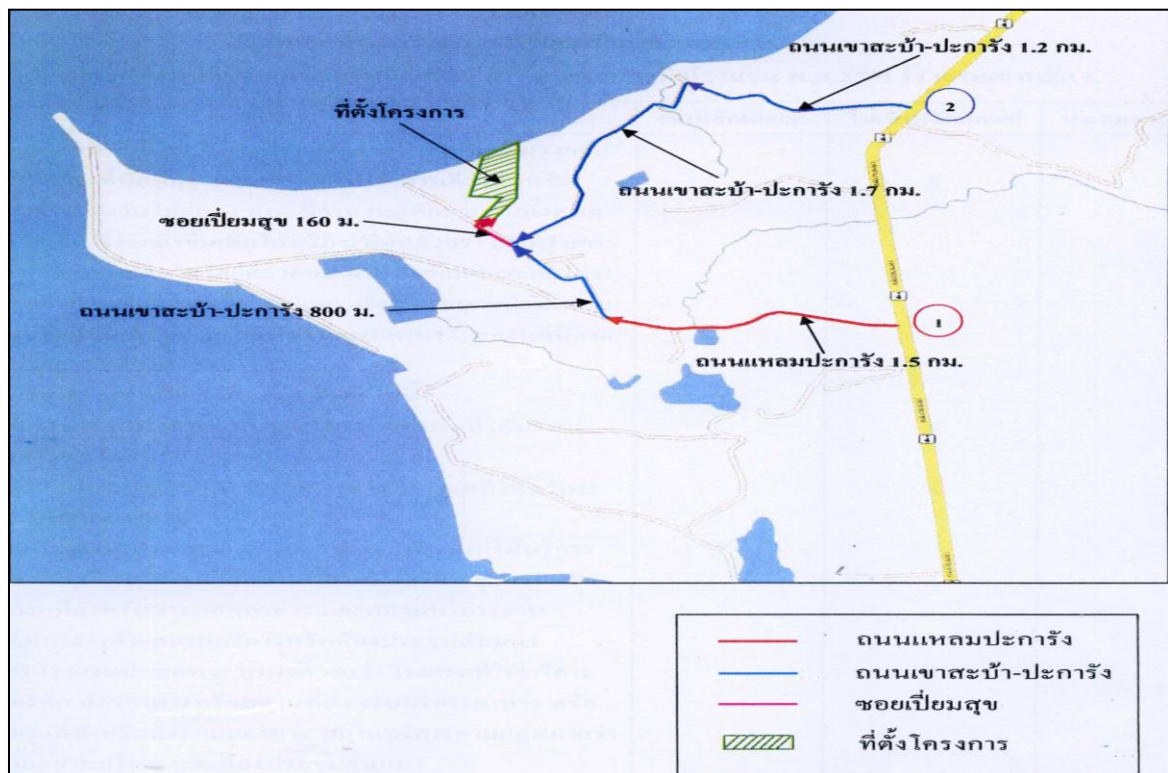
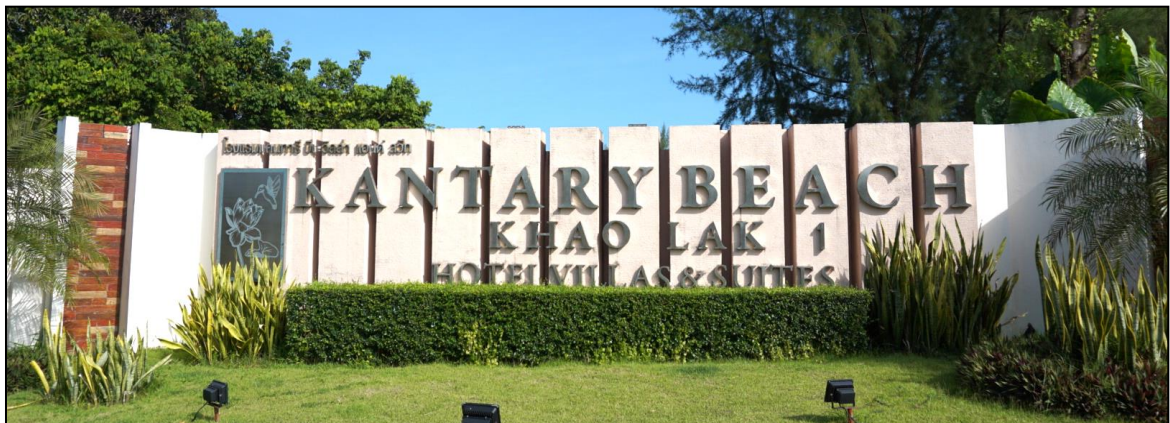
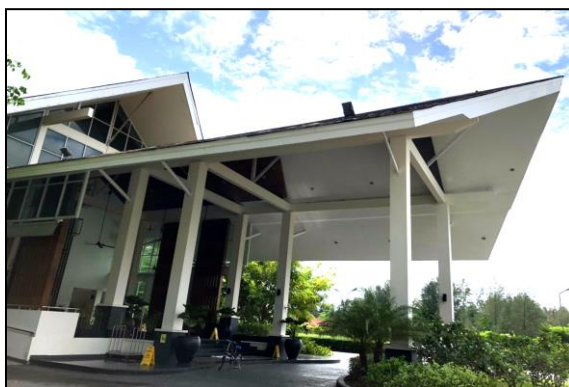
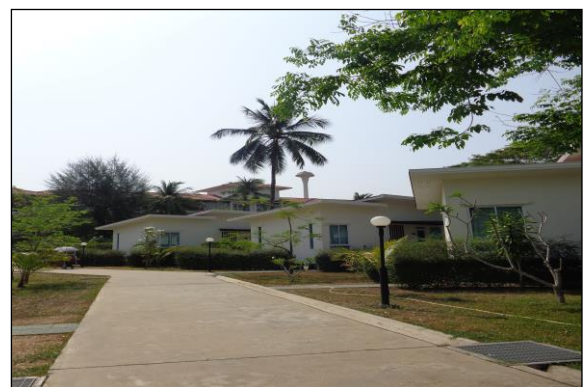
ภาพที่ 1-1 ที่ตั้งโครงการ Kantary Beach Khaolak 1

โครงการ KANTARY BEACH KHAOLAK 1 เป็นอาคารโรงแรมของบริษัทพันวา ดีเวลโลปเม้นท์ จำกัด ตั้งอยู่ที่หมู่ที่ 2 ตำบลคึกคัก อำเภอตะกั่วป่าจังหวัดพังงา มีพื้นที่ 32-1-30.4 ไร่ ประกอบไปด้วยบังกะโล 69 หลัง และส่วนบริการ เช่น LOBBY อาคาร FINE DINING อาคาร MINIMART อาคาร FAST FOOD OUTLET ห้องแม่บ้าน อาคารโรงสูบน้ำเพื่อผลิตน้ำประปา (หน้าที่ จ-18 ภาคผนวก จ) และพื้นที่อำนวยความสะดวกสำหรับผู้พิการ หรือทุพพลภาพ (หน้าที่ จ-22 ภาคผนวก จ) ซึ่งโครงการฯ จัดสร้างขึ้นเพื่อรองรับนักท่องเที่ยวชาวไทย และชาวต่างประเทศที่เข้ามาท่องเที่ยวพักผ่อนบริเวณจังหวัดพังงา โดยโครงการฯ มีอาณาเขตติดต่อโดยรอบดังนี้ (ภาพที่ 1-1) การเดินทางเข้าสู่ที่ตั้งโครงการฯ จะใช้ทางหลวงหมายเลข 4 (ถนนเพชรเกษม) มุ่งเข้าสู่อำเภอตะกั่วป่า จังหวัดพังงา ก่อนถึงอำเภอ ตะกั่วป่า ประมาณ 25 กิโลเมตร เลี้ยวซ้ายเข้าถนนแหลมปะการังตรงไป 1.5 กิโลเมตร แล้วเลี้ยวซ้ายเข้าถนน แหลมสะบ้า-ปะการัง ประมาณ 0.8 กิโลเมตร หลังจากนั้นเลี้ยวซ้ายเข้าซอยเปี่ยมสุขประมาณ 160 เมตร จะพบที่ตั้งโครงการฯ ทางขวามือ

ทิศเหนือ	หาดทรายและทะเลอันดามัน
ทิศใต้	ถนนสาธารณะซอยเปี่ยมสุข
ทิศตะวันตก	สวนมะพร้าวและพื้นที่ว่างรอบโครงการ
ทิศตะวันออก	โครงการแคนทารี บีช เขาหลัก 2

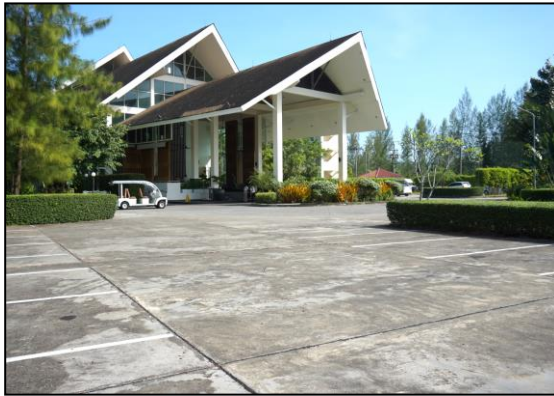
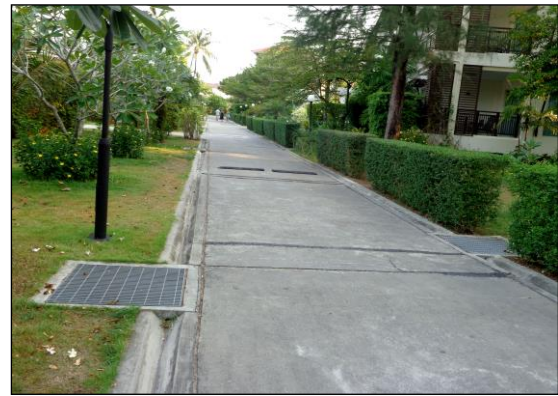
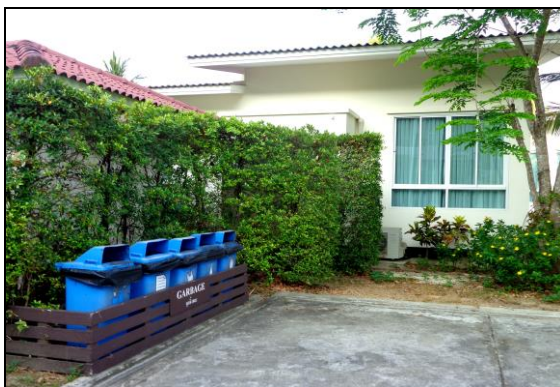
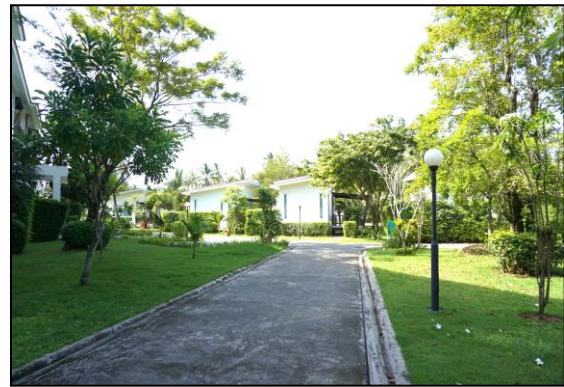
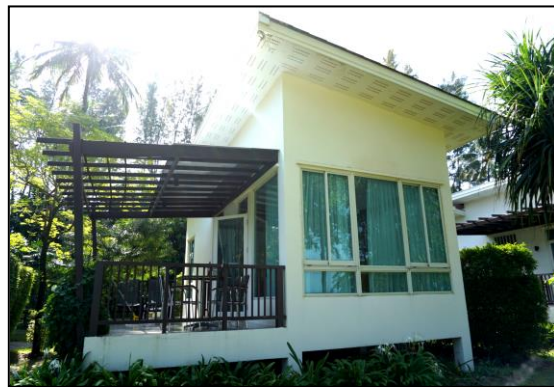
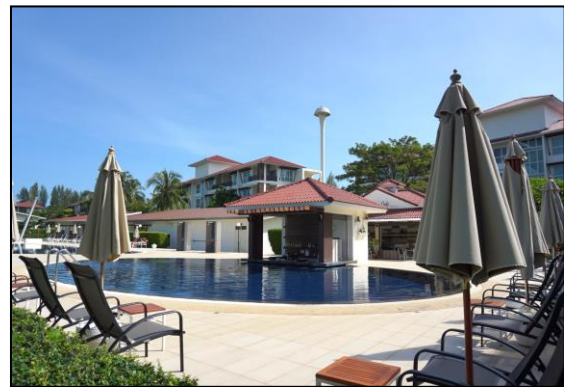
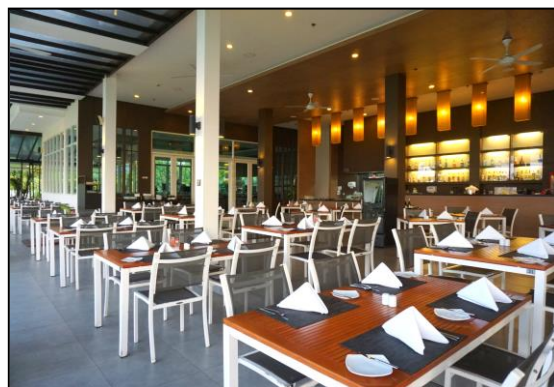
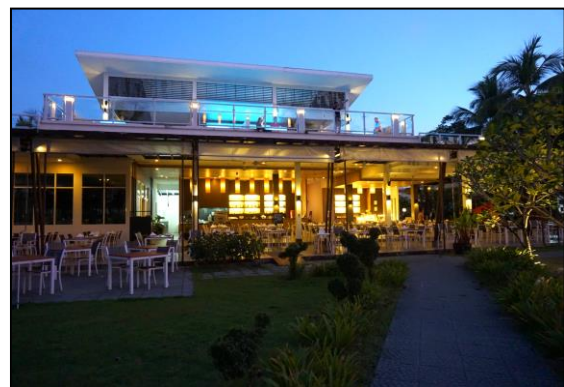
ภาพที่ 1-2 พื้นที่ใช้สอยภายในโครงการ Kantary Beach Khaolak 1

โครงการ KANTARY BEACH KHAOLAK มีพื้นที่ทั้งหมด 32-1-30.4 ไร่ ประกอบด้วย ส่วนที่พัก คือ บังกะโล ชั้นเดียว จำนวน 69 หลัง ซึ่งแต่ละหลังมีพื้นที่ใช้สอย 57.5 ตารางเมตร มีห้องสุขา 1 ห้อง ห้องนั่งเล่น และระเบียง และส่วนพื้นที่บริการ (ภาพที่ 1-2) ประกอบด้วย

(1) อาคาร **LOBBY** เป็นอาคารสูง 3 ชั้น และมีพื้นที่ใช้สอย 1,321.56 ตร.ม. รายละเอียดการใช้สอยแบ่งได้ดังนี้

1.1) ชั้นที่ 1 มีพื้นที่ทั้งหมด 779.84 ตร.ม. ประกอบไปด้วย Front Deck, Front Office, Executives Office, Gym&Aerobic, ห้องซาวหน้าและอบไอน้ำ ห้องแม่บ้าน ห้องไฟฟ้า และสุขาภิบาล ห้องสุขา เป็นต้น

1.2) ชั้นที่ 2 มีพื้นที่ทั้งหมด 460.62 ตร.ม. ประกอบไปด้วย ห้องประชุม ห้องเก็บอุปกรณ์ และ ห้องเก็บของห้องสุขา เป็นต้น

1.3) ชั้นที่ 3 มีพื้นที่ทั้งหมด 81.1 ตารางเมตร ประกอบไปด้วย ห้องควบคุมคุณภาพเสียงสำหรับห้องประชุม ห้องติดตั้ง Air Handling Unit เป็นต้น

(2) อาคาร **FINE DINING** เป็นอาคารคอนกรีตเสริมเหล็กชั้นเดียว มีพื้นที่ใช้สอย 222 ตร.ม. ประกอบด้วย ห้องอาหารในอาคาร และบริเวณระเบียง ห้องครัว ห้องสุขา เป็นต้น

(3) อาคาร **FAST FOOD OUTLET** เป็นอาคารคอนกรีตเสริมเหล็กชั้นเดียว มีพื้นที่ 40.0 ตร.ม.

(4) อาคาร **MINIMART** เป็นอาคารคอนกรีตเสริมเหล็กชั้นเดียว มีพื้นที่ใช้สอย 280 ตร.ม. ประกอบด้วย ร้าน MINIMART ห้องอาหารพนักงาน ห้องสุขาสำหรับพนักงาน ห้องติดตั้งเครื่องสูบน้ำสระว่ายน้ำ

(5) อาคาร **โรงสูบน้ำ และผลิตน้ำประปา** เป็นอาคารคอนกรีตเสริมเหล็กชั้นเดียว มีพื้นที่ใช้สอยภายในอาคาร 101 ตร.ม. และพื้นที่ถังเก็บน้ำใต้ดิน/น้ำบาดาล 300.16 ตร.ม. ประกอบไปด้วย ห้องติดตั้งเครื่องกำเนิดไฟฟ้า ห้องติดตั้งเครื่องสูบน้ำ ระบบผลิตน้ำประปา เป็นต้น

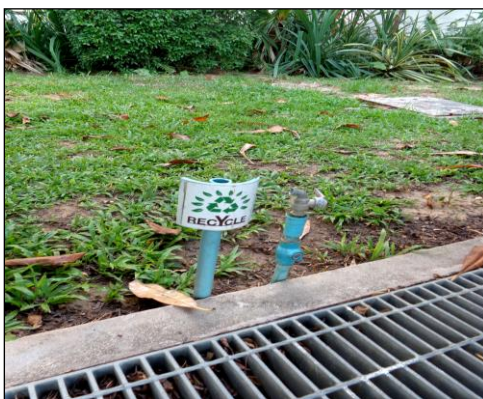
ภาพที่ 1-3 น้ำสำหรับรดน้ำต้นไม้

ทางโครงการฯ ได้ดำเนินการขุดเจาะบ่อบาดาล (หน้าที่ จ-17 ภาคผนวก จ) ในพื้นที่โครงการฯ จำนวน 1 บ่อ ความลึก มีค่าไม่น้อยกว่า 20 เมตร และไม่เกิน 80 เมตร อัตราการสูบน้ำ 4 ลบ.ม./ชม. น้ำบาดาลจะผ่านระบบการผลิตน้ำประปาของโครงการฯ (หน้าที่ จ-18 ภาคผนวก จ) โดยนำน้ำบาดาลที่สูบขึ้นมาพักไว้ที่บ่อดกตะกอน เพื่อให้น้ำตกตะกอนตามธรรมชาติ แล้วสูบน้ำเข้าสู่ระบบประปาต่อไป ก่อนนำมาใช้อุปโภค-บริโภค และนำมารดน้ำต้นไม้ ซึ่งความต้องการใช้น้ำของพื้นที่ส่วนที่พักอยู่ในอัตรา 750 ลิตร/ห้อง/วัน และพื้นที่ส่วนบริการ มีอัตราการใช้น้ำ 111.92 ลบ.ม./วัน และความต้องการใช้น้ำเพื่อรดน้ำต้นไม้ 54.45 ลบ.ม./วัน ดังนั้นโครงการฯ จึงมีนโยบายในการอนุรักษ์น้ำเพื่อการอุปโภค-บริโภค โดยการนำน้ำทิ้งที่ผ่านการบำบัดจากระบบบำบัดน้ำเสียภายในโครงการนำมารดน้ำต้นไม้ (ภาพที่ 1-3)

- จัดให้มี Reuse Water Tank ขนาดความจุประสิทธิภาพ 343.75 ลบ.ม. สำหรับเก็บน้ำทิ้งที่ผ่านการบำบัดแล้วมีสูงสุดประมาณ 64.41 ลบ.ม./วัน ได้ประมาณ 5.34 วัน และนำกลับมารดน้ำต้นไม้ในพื้นที่โครงการทั้งหมด	/	-	ทางโครงการฯ มีการ Reuse Water โดยการนำน้ำเสียหลังจากการบำบัดแล้วกลับมารดน้ำต้นไม้บริเวณพื้นที่สีเขียวภายในโครงการฯ ทั้งหมด	-	ภาพที่ 1-3 หน้าที่ 5

- จัดให้มี Reuse Water Tank ขนาดความจุประสิทธิภาพ 343.75 ลบ.ม. สำหรับเก็บน้ำทิ้งที่ผ่านการบำบัดแล้วมีสูงสุดประมาณ 64.41 ลบ.ม./วัน ได้ประมาณ 5.34 วัน และนำกลับมารดน้ำต้นไม้ในพื้นที่โครงการทั้งหมด	/	-	ทางโครงการฯ ได้ดำเนินการจัดให้มี Reuse Water น้ำน้ำที่ผ่านระบบบำบัดน้ำกลับไปรดน้ำต้นไม้ในพื้นที่โครงการทั้งหมด	-	ภาพที่ 1-3 หน้าที่ 5

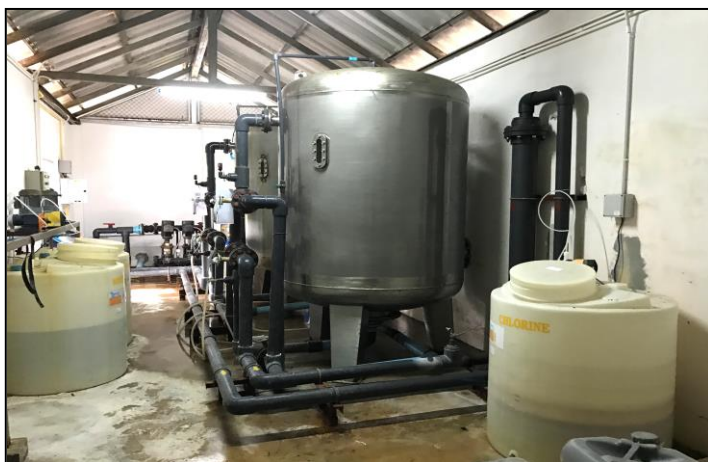
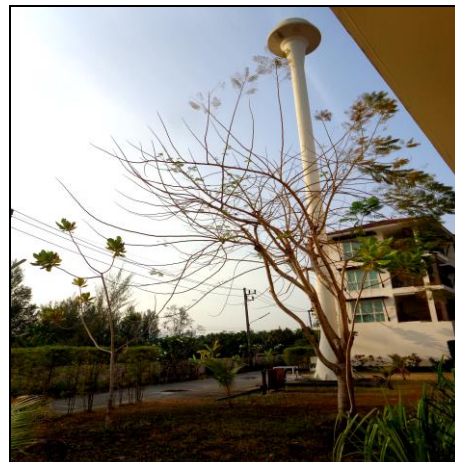
ภาพที่ 1-4 Plant น้ำประปาโครงการฯ และภาพถังเก็บน้ำบาดาล

ความต้องการใช้น้ำของโครงการฯ ทั้งหมด 176.33 ลบ.ม./วัน ในจำนวนนี้แยกเป็นปริมาณน้ำใช้เพื่อการอุปโภค – บริโภคที่มีการใช้น้ำบาดาลที่ผ่านระบบประปาของโครงการฯ 111.92 ลบ.ม./วัน (ภาพ ที่ 1-4) และน้ำใช้สำหรับรดน้ำต้นไม้ โดยจะนำน้ำทิ้งที่ผ่านระบบบำบัดมาใช้ 64.41 ลบ.ม./วัน

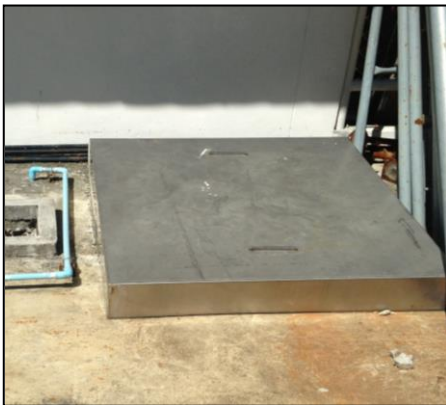
ภาพที่ 1-5 ถังสำรองน้ำใต้ดิน

โครงการฯ ได้ออกแบบถังเก็บน้ำใต้ดินสำรอง (ภาพที่ 1-5 และ หน้าที่ จ-17 ภาคผนวก จ) ไว้ใช้เพื่อการดับเพลิงขนาดความจุประสิทธิภาพ 180.42 ลบ.ม. นอกจากนี้ หากเกิดเพลิงไหม้สามารถนำน้ำจากถังเก็บน้ำบาดาลขนาดความจุประสิทธิภาพ 181.8 ลบ.ม. และน้ำจากสระว่ายน้ำขนาดความจุ 314 ลบ.ม. มาใช้

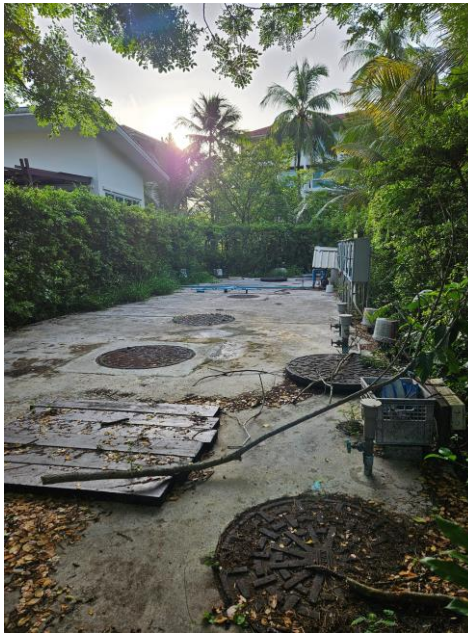
ภาพที่ 1-7 ระบบบำบัดน้ำเสียรวม

เป็นแบบเกราะและเติมอากาศแบบตะกอนเร่ง ที่ได้รับการออกแบบให้สามารถรองรับน้ำเสียได้สูงสุด 90 ลบ.ม./วันประสิทธิภาพของระบบร้อยละ 92 โดยน้ำทิ้งที่ผ่านการบำบัดแล้วของโครงการ จะมีค่า BOD เท่ากับ 20 มก./ลิตร รายละเอียดส่วนประกอบต่าง ๆ ของระบบบำบัดน้ำเสีย มีดังนี้ (ภาพที่ 1-7 และ หน้าที่ จ-16 ภาคผนวก จ)

2.1) ส่วนปรับสภาพน้ำ และเกราะเป็นส่วนบำบัดน้ำเสียเบื้องต้น ทำหน้าที่ปรับสภาพน้ำ ซึ่งรวบรวมมาจากบ่อรวบรวมน้ำเสีย และทำหน้าที่แยกของแข็งออกจากของเหลว น้ำส่วนบนจะไหลเข้าสู่บ่อเติมอากาศ

2.2) ส่วนเติมอากาศ ทำหน้าที่บำบัดน้ำเสียจาก ส่วนแยกกากอีกครั้ง การบำบัดในส่วนนี้เป็นการบำบัด โดยใช้จุลินทรีย์ชนิดใช้อากาศย่อยสลายสารอินทรีย์

2.3) ส่วนตกตะกอน ทำหน้าที่ตกตะกอนส่วนเกิน เพื่อแยกน้ำใสในส่วนที่บำบัดแล้ว โดยที่น้ำเสียที่ผ่านการบำบัดแล้วจากส่วนเติมอากาศ โดยตะกอนจุลินทรีย์ จะตกตะกอนอยู่ที่ก้นบ่อตกตะกอน เมื่อน้ำไหลเข้ามาในส่วนตกตะกอน แรงดันน้ำจะดันตะกอนส่วนที่จมอยู่กันถึงให้ไหลย้อนไปยังส่วนเติมอากาศ

2.4) บ่อพักน้ำทิ้ง ทำหน้าที่เป็นส่วนพักน้ำใสก่อนจะสูบทิ้งไปใช้รดน้ำต้นไม้ โดยไม่มีการปล่อยลงสู่แหล่งน้ำธรรมชาติ

ระบบระบายน้ำภายในอาคารจะรับน้ำเสียจากห้องต่าง ๆ ภายในอาคาร โดยที่น้ำเสีย และน้ำโสโครกจะไหลลงตามท่อระบายน้ำเสีย และน้ำโสโครก เพื่อระบายไปยังบ่อรวบรวมน้ำเสีย และถูกสูบส่งไปด้วยปั๊มเพื่อบำบัดที่ระบบบำบัดน้ำเสียรวมประจำโครงการฯ ต่อไป (ภาพที่ 1-7)

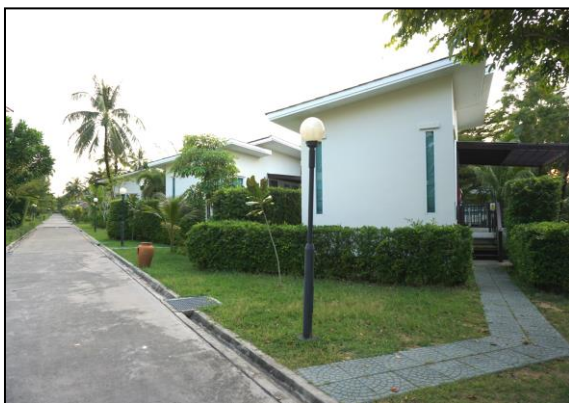
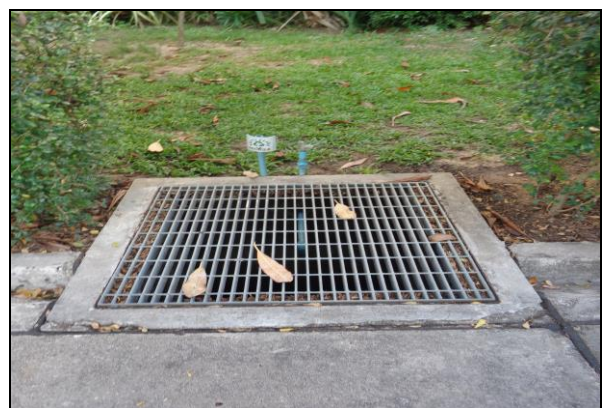
ภาพที่ 1-8 ระบบระบายน้ำ

โครงการฯ ก่อสร้างท่อระบายน้ำฝังใต้ดินขนานไปกับแนวถนนทุกสายเพื่อรวบรวมน้ำฝนและน้ำหลาก (ภาพที่ 1-8) ในพื้นที่โครงการฯ ระบายลงรางระบายน้ำแบบเปิดที่อยู่โดยรอบโครงการฯ (หน้าที จ-19 ภาคผนวก จ) ทั้งนี้ระบบระบายน้ำออกแบบให้เป็นการไหลโดยอาศัยแรงดึงดูดของโลก

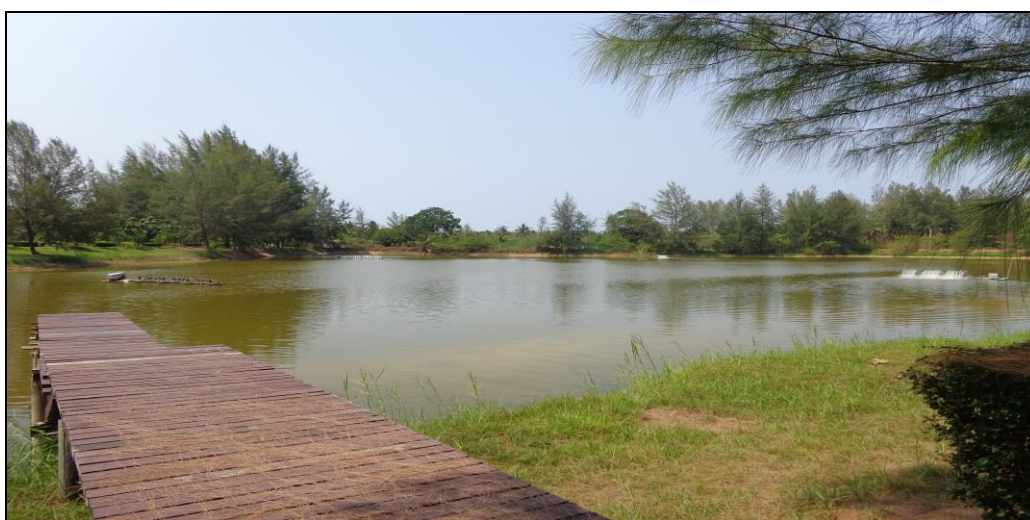
ภาพที่ 1-9 สระเก็บน้ำ

โครงการฯ มีการวางรางระบายน้ำแบบเปิดโดยรอบโครงการฯ และก่อสร้างสระเก็บน้ำจำนวน 2 สระ (ภาพที่ 1-9) เพื่อหน่วงน้ำฝนที่ตกในพื้นที่โครงการฯ ส่วนน้ำทิ้งที่ผ่านการบำบัดแล้วจะนำมาใช้รดน้ำต้นไม้ (ภาพที่ 1-3) โดยไม่มีการระบายออกนอกพื้นที่

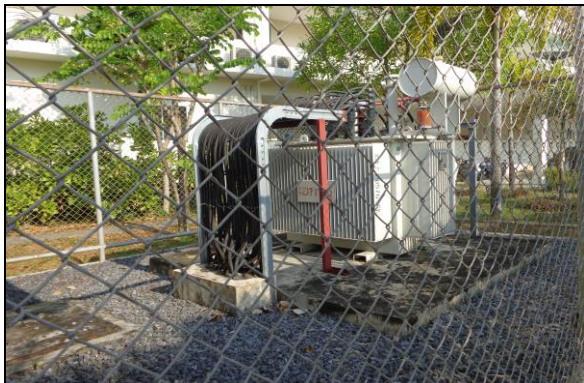
ภาพที่ 1-12 หม้อแปลงไฟฟ้าประจำโครงการฯ

ทางโครงการฯ ได้รับบริการกระแสไฟฟ้าจากสำนักงานไฟฟ้าส่วนภูมิภาคสาขาตะกั่วป่า (หน้าที่ 15 ภาคผนวก จ) ด้วยระบบไฟฟ้าแรงสูง โดยทางโครงการฯ ทำการติดตั้งหม้อแปลงไฟฟ้า (ภาพที่ 1-12) เพื่อลดแรงดันไฟฟ้าแรงสูงเป็นแรงดันต่ำเข้าสู่แผงไฟฟ้าหลักภายในโครงการฯ นอกจากนี้ทางโครงการฯ มีการติดตั้งระบบสำรองไฟ (ภาพที่ 1-13) โดยใช้เป็นระบบเครื่องยนต์ดีเซลสำรองไฟฟ้า การทำงานของเครื่องสำรองไฟฟ้าจะทำงานอัตโนมัติภายใน 20 วินาทีหลังจากกระแสไฟฟ้าดับ หรือเกิดเหตุขัดข้อง

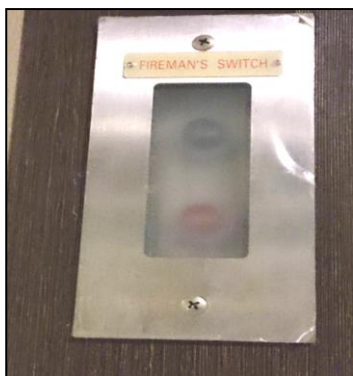
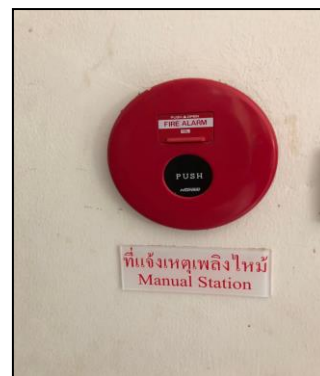
(1) ระบบป้องกันอัคคีภัย ได้แก่ ระบบสัญญาณเตือนเพลิงไหม้ Fire Alarm Control Panel อุปกรณ์ตรวจจับความร้อน อุปกรณ์ตรวจจับควัน ติดตั้งป้ายบอกทางหนีไฟด้วยวัสดุเรืองแสงบริเวณทางออกฉุกเฉิน (ภาพที่ 1-14 ถึงภาพที่ 1-17)

ภาพที่ 1-14 ที่แจ้งเหตุเพลิงไหม้และแผงควบคุม (Fire Alarm Control Panel)

<p>ภาพที่ 1-15 อุปกรณ์ตรวจจับความร้อน</p>	<p>ภาพที่ 1-16 อุปกรณ์ตรวจจับควัน</p>

<p>ภาพที่ 1-17 บ้ายแสดงทางเดินหนีไฟ</p>

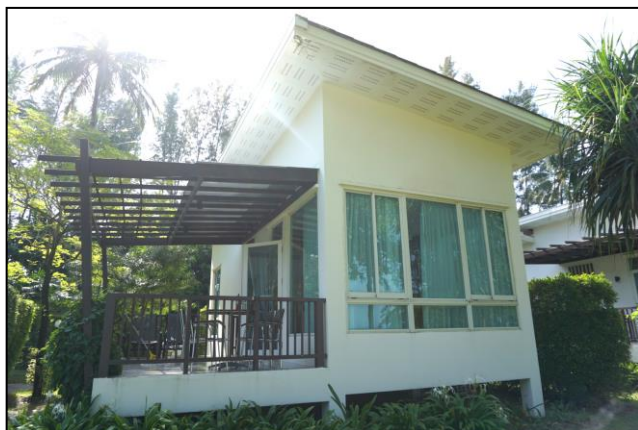
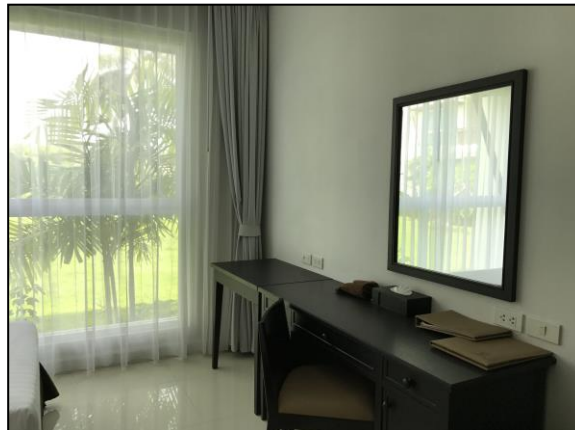
ภาพที่ 1-25 ระบบระบายอากาศ

ระบบระบายอากาศโดยวิธีธรรมชาติบริเวณพื้นที่ผนังด้านนอกอย่างน้อยหนึ่งด้านที่มีช่องเปิดสู่ภายนอกได้ (ภาพที่ 1-25) เช่น ประตู หน้าต่าง

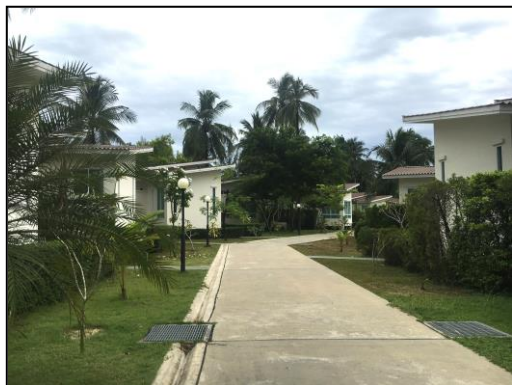
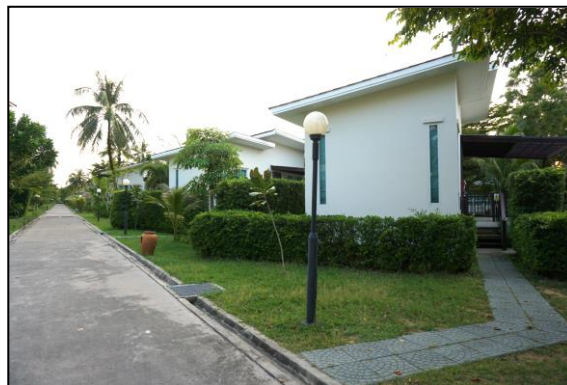
ภาพที่ 1-26 ถนนภายในโครงการฯ

ระบบการจราจรภายในโครงการฯ มีทั้งการเดินรถสองทิศทางสวนกัน และการเดินรถทางเดียว (ภาพที่ 1-26) ส่วนการเดินทางของแขกที่มาพักจากอาคาร Lobby ไปยังบังกะโลที่พัก หรือจากบังกะโลที่พักไปยังอาคารต่างๆ หรือสถานที่ต่างๆ ภายในโครงการฯ โครงการฯ ได้จัดรถกอล์ฟไว้คอยบริการ (ภาพที่ 1-27) และห้ามมิให้แขกที่มาพักนำรถยนต์ส่วนบุคคลเข้ามายังบริเวณบังกะโลที่พัก โดยให้จอดในที่จอดรถที่จัดไว้ ส่วนพื้นที่จอดรถทางโครงการฯ ได้จัดไว้ทั้งหมด 36 คัน ได้แก่ ที่จอดรถยนต์ จำนวน 35 คัน และที่จอดรถสำหรับผู้พิการจำนวน 1 คัน (ภาพที่ 1-28)

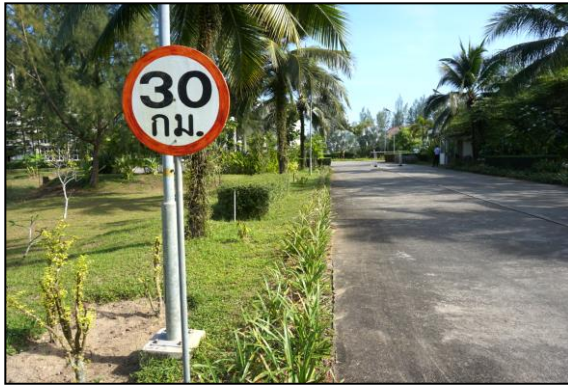
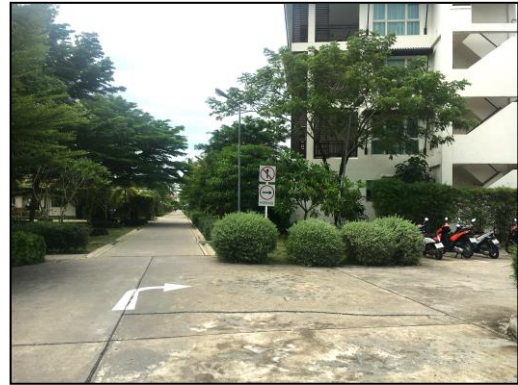
ภาพที่ 2-1 สัญลักษณ์การจราจรภายในโครงการฯ

1. ผลกระทบต่อทรัพยากรกายภาพ					
1.1 ผลกระทบต่อสภาพภูมิประเทศ					
1.2 คุณภาพอากาศ					
- กำหนดเป็นกฎระเบียบสำหรับผู้พักอาศัยในโครงการให้ขับขี้นพาหนะภายในโครงการด้วยความเร็วไม่เกิน 30 กม./ชม.	/	-	ทางโครงการฯ ได้กำหนดให้ผู้พักอาศัยขับขี้นพาหนะด้วยความเร็วไม่เกิน 30 กม./ชม. โดยมีการจัดให้มีเจ้าหน้าที่เพื่อควบคุมดูแลการสัญจรของรถภายในโครงการฯ อีกด้วย	-	ภาพที่ 2-1 หน้าที่ 41

3.2 การคมนาคมขนส่ง					
- ทางโครงการต้องทำการติดตั้งป้ายสัญญาณจราจรให้ชัดเจน ทั้งบนพื้นทาง และป้ายต่าง ๆ บริเวณโครงการให้ชัดเจนและไม่ก่อให้เกิดความสับสนของผู้ขับขี่ ทำให้การเคลื่อนตัวของรถในโครงการและบริเวณทางเข้า - ออกโครงการสามารถทำได้อย่างดี และปลอดภัย	/	-	ทางโครงการฯ ได้ดำเนินการจัดทำป้ายสัญญาณจราจรให้ชัดเจน เพื่อความปลอดภัยแก่ผู้ใช้บริการภายในโครงการฯ และบริเวณเข้า - ออกโครงการฯ	-	ภาพที่ 2-1 หน้าที่ 41

- จัดระบบการจราจรภายในโครงการให้ชัดเจน รวมถึงการควบคุมการปฏิบัติตามกฎสำหรับผู้พักอาศัยและพนักงานของโครงการ	/	-	ทางโครงการฯ ได้ดำเนินการจัดระบบการจราจรไว้ อย่างชัดเจน โดยมีการติดป้ายสัญลักษณ์ และมีการควบคุมให้ผู้พักอาศัย และพนักงานทำตามกฎระเบียบภายในโครงการฯ	-	ภาพที่ 2-1 หน้าที่ 41

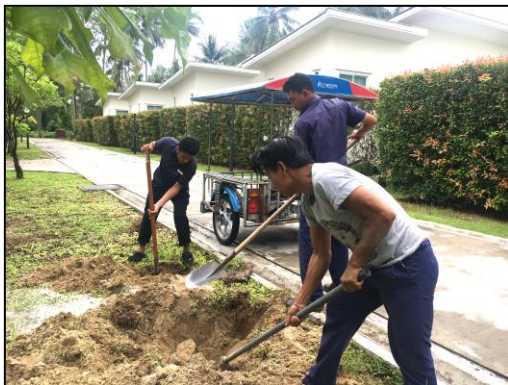
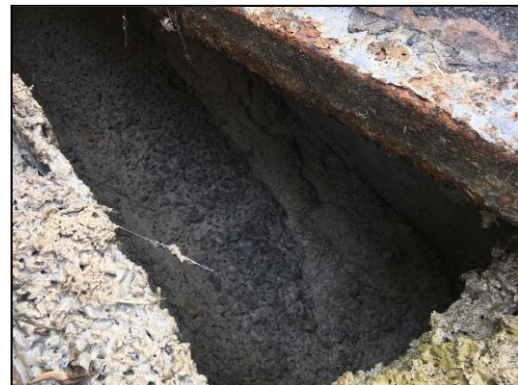
ภาพที่ 2-2 ข้างประจำประจำโครงการฯ และการตักไขมันออกจากระบบ

- โครงการจะต้องจัดให้มีการตรวจสอบและบำรุงรักษาระบบบำบัดน้ำเสีย เพื่อให้มีประสิทธิภาพในการบำบัดน้ำเสียเป็นไปตามที่ออกแบบไว้อยู่เสมอ เพื่อมิให้มีผลกระทบต่อคุณภาพน้ำทิ้งของโครงการ	/	-	ทางโครงการฯ ได้ดำเนินการให้เจ้าหน้าที่ประจำอาคารจัดทำเอกสารเพื่อดูแล และทำการตรวจสอบการทำงานเพื่อให้ระบบบำบัดมีประสิทธิภาพดียิ่งอยู่เสมอ	-	ภาพที่ 2-2 หน้าที่ 41 และ หน้าที่ จ-38 ภาคผนวก จ

- เก็บกวาดกากไขมันในบ่อดักไขมันขึ้นมาเป็นประจำทุกสัปดาห์ โดยนำกากไขมันที่ตัดได้ไปทิ้งในถุงดำและปิดปากถุงให้แน่นหนา แล้วนำไปเก็บไว้ในห้องเก็บขยะเปียกเพื่อรอให้อบต.คึกคัก มาจัดเก็บและส่งต่อให้เทศบาลตำบลตะกั่วป่านำไปกำจัด	/	-	ทางโครงการฯ ได้ดำเนินการเก็บกวาดกากไขมันเป็นประจำทุกสัปดาห์ โดยจะดำเนินการจัดเก็บไปไว้ในห้องพักขยะเปียก เพื่อรอให้อบต.คึกคักเข้ามาเก็บขน	-	ภาพที่ 1-10 หน้าที่ 10 และ ภาพที่ 2-2 หน้าที่ 41

- จัดให้มีเจ้าหน้าที่ดูแลรักษา และควบคุมให้มีการเดินระบบบำบัดน้ำเสียของโครงการให้สามารถทำงานได้อย่างเต็มประสิทธิภาพตลอดเวลา	/	-	ทางโครงการฯ ได้ดำเนินการจัดให้มีเจ้าหน้าที่ดูแลระบบบำบัดน้ำเสียภายในโครงการฯ ให้สามารถทำงานได้อย่างเต็มประสิทธิภาพตลอดเวลา	-	ภาพที่ 2-2 หน้าที่ 41

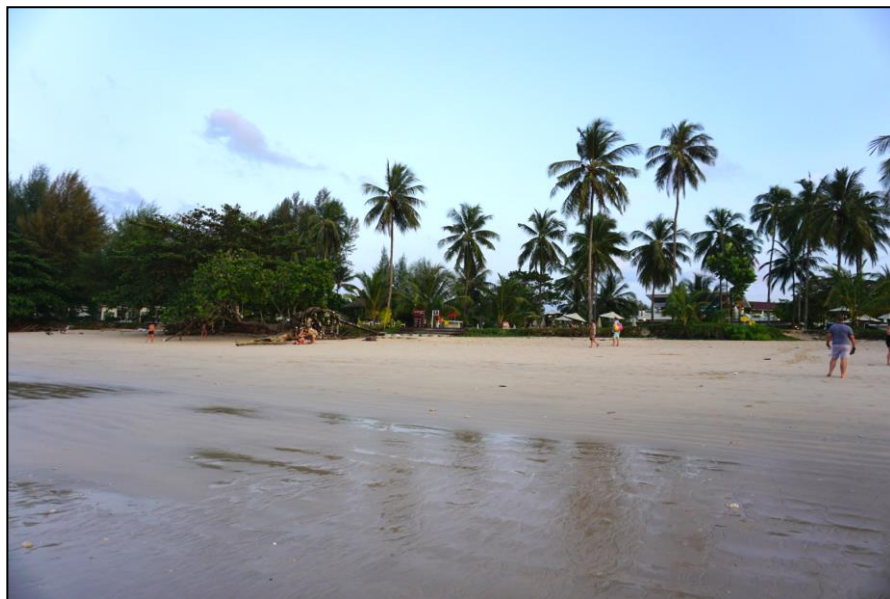
ภาพที่ 2-3 ระยะห่างระหว่างสิ่งปลูกสร้างกับทะเล (ระยะห่าง 75 เมตร)

3. คุณค่าการใช้ประโยชน์ของมนุษย์					
3.1 การใช้ประโยชน์ที่ดิน					
- อาคารที่อยู่ใกล้ชายหาดที่สุดมีระยะถอยจากแนวชายฝั่งทะเล 76.14 เมตร โดยไม่มีการก่อสร้างอาคารใด ๆ จากบริเวณแนวชายฝั่งเข้าไปในแผ่นดินระยะ 75 เมตร	/	-	ทางโครงการฯ ได้ดำเนินการสร้างอาคารห่างจากแนวชายฝั่งทะเลเป็นระยะ 75 เมตร	-	ภาพที่ 2-3 หน้าที่ 41

- จุติระบายน้ำฝนออกจากโครงการจะมีการจัดภูมิทัศน์ให้สวยงามและกลมกลืนโดยการใช้หินในการตกแต่ง และยังช่วยป้องกันการกัดเซาะทรายเนื่องจากน้ำฝน นอกจากนี้ยังปลูกผักบุ้งทะเลเพื่อให้เกิดความกลมกลืนกับสภาพพื้นที่โดยรอบ	/	-	ทางโครงการฯ ได้ดำเนินการจัดภูมิทัศน์จุติระบายน้ำฝนให้สวยงาม โดยนำหินมาตกแต่ง และช่วยลดการกัดเซาะของทราย นอกจากนี้มีการปลูกผักบุ้งทะเลอีกด้วย	-	ภาพที่ 2-3 หน้าที่ 41 และ ภาพที่ 2-4 หน้าที่ 42

- ไม่มีการจัดกิจกรรมนันทนาการ การขับซี่ยานพาหนะบริเวณชายหาด	/	-	บริเวณริมชายหาดจะเป็นบริเวณที่สงบ โดยไม่มีการจัดกิจกรรมการขับซี่ยานพาหนะ	-	ภาพที่ 2-3 หน้าที่ 41

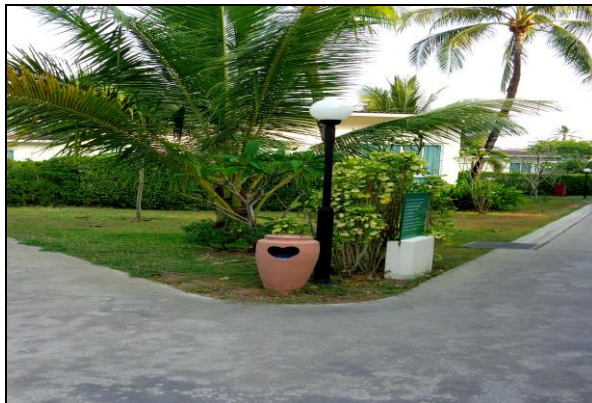
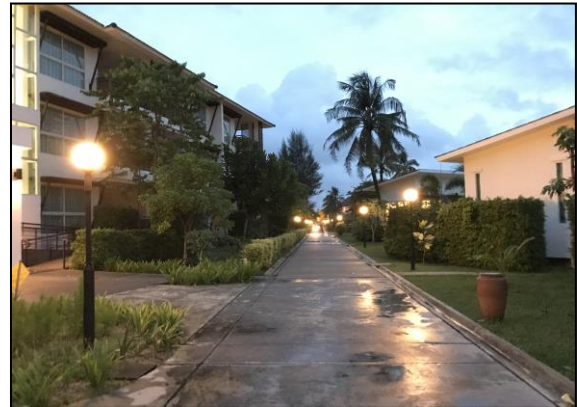
ภาพที่ 2-5 ไฟส่องสว่างภายในโครงการฯ

- จัดให้มีระบบไฟฟ้าส่องสว่างทางจราจรให้เพียงพอ และได้มาตรฐานการออกแบบทางจราจร	/	-	บริเวณโครงการฯ มีการติดตั้งระบบไฟฟ้าส่องสว่างภายในโครงการฯ เพื่อความปลอดภัยในการสัญจรภายในโครงการฯ	-	ภาพที่ 2-5 หน้าที่ 42
