รายงานผลการปฏิบัติตามเงื่อนไขของมาตรการป้องกันและแก้ไขผลกระทบสิ่งแวดล้อมและมาตรการติดตามตรวจสอบคุณภาพสิ่งแวดล้อม โครงการ KANTARY HILLS HOTEL อำเภอเมืองเชียงใหม่ จังหวัดเชียงใหม่ ระหว่างเดือน กรกฎาคม – ธันวาคม 2568 โครงการฯ ได้ดำเนินนโยบายในการตรวจสอบและรักษาคุณภาพสิ่งแวดล้อมควบคู่กับการดำเนินกิจการของโครงการฯ เพื่อตอบสนองพระราชบัญญัติส่งเสริมและรักษาคุณภาพสิ่งแวดล้อมแห่งชาติ พ.ศ. 2535 ทางโครงการฯ จึงได้ดำเนินการติดตามตรวจสอบคุณภาพสิ่งแวดล้อมตามแนวทางในหนังสือแจ้งผลการพิจารณา รายงานที่ ทส.1009 / 8617 ลงวันที่ 23 สิงหาคม 2548 ของสำนักงานนโยบายและแผนทรัพยากรธรรมชาติและสิ่งแวดล้อม (หน้าที่ ง-2 ภาคผนวก ง) โดยทางโครงการฯ ได้ดำเนินการติดตามตรวจสอบและจัดทำรายงานผลการปฏิบัติตามเงื่อนไขของมาตรการป้องกันและแก้ไขผลกระทบสิ่งแวดล้อมและมาตรการติดตามตรวจสอบคุณภาพสิ่งแวดล้อมระยะดำเนินการ เพื่อนำเสนอสำนักงานฯ พิจารณาเป็นประจำทุก 6 เดือน

ชื่อโครงการ	โครงการ KANTARY HILLS HOTEL
ชื่อเดิมโครงการก่อนมีการเปลี่ยนแปลง	โครงการโรงแรมขนาด 153 ห้อง (หน้าที่ 1 ภาคผนวก ง)
สถานที่ตั้ง	ถนนนิมมานเหมินท์ ตำบลสุเทพ อำเภอเมืองเชียงใหม่ จังหวัดเชียงใหม่
ชื่อเจ้าของโครงการ	บริษัท เกษมกิจ จำกัด
สถานที่ติดต่อ	120 ถนนสีลม แขวงสุริยวงศ์ เขตบางรัก กรุงเทพมหานคร 10500
จัดทำโดย	บริษัท เมทริกซ์ แอสโซซิเอทส์ จำกัด
โครงการได้รับ

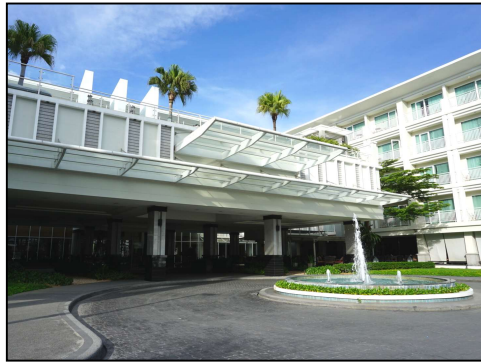
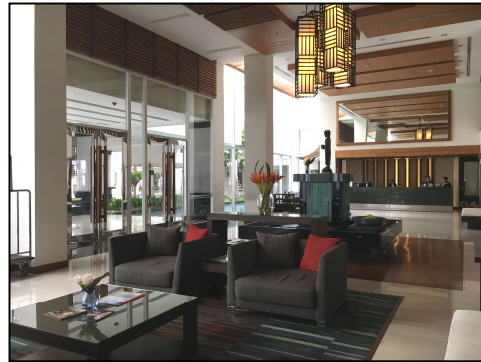
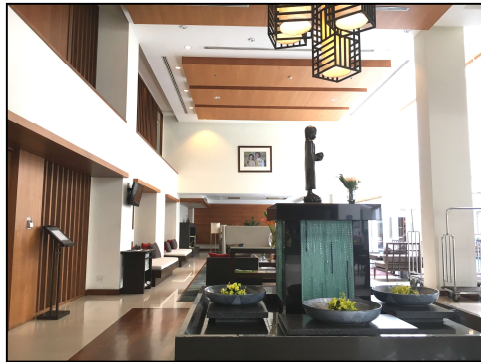
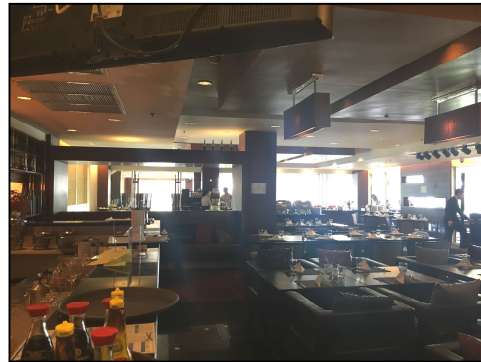
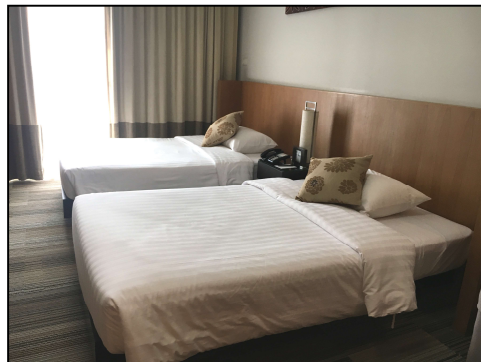
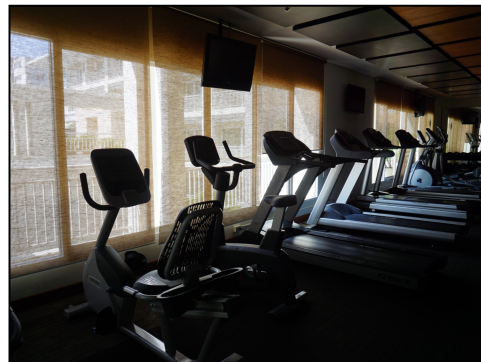
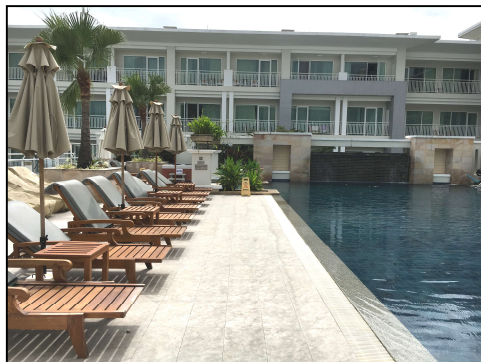
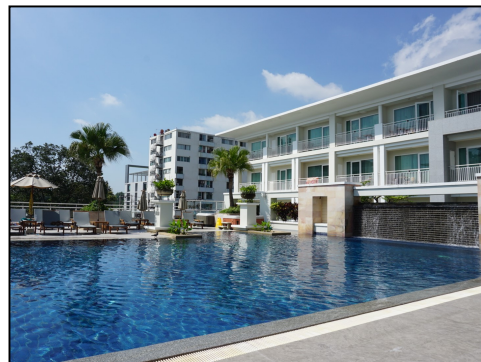
ภาพที่ 1-2 ทัดเนียบภาพภายในโครงการ KANTARY HILLS HOTEL

โครงการ KANTARY HILLS HOTEL มีพื้นที่ทั้งหมด 10,576 ตารางเมตร ประกอบด้วย พื้นที่ใช้สอยภายในอาคารรวมทั้ง 3 อาคารเท่ากับ 18,241.95 ตารางเมตร (ภาพที่ 1-2) ดังนั้นอัตราส่วนของพื้นที่อาคารรวมกันทุกชั้นต่อพื้นที่ดินทั้งหมดของโครงการฯ เท่ากับ 1.72 : 1 (ต้องมีค่าสูงสุดของอัตราส่วนพื้นที่อาคารรวมกันทุกชั้นต่อพื้นที่ดินของอาคารทุกหลังที่ก่อสร้างขึ้นในแปลงเดียวกันไม่เกิน 10 : 1 ตามกฎกระทรวงมหาดไทย ฉบับที่ 50 (2540) และพื้นที่สร้างอาคารปกคลุมดินของอาคารรวมกันเท่ากับ 3,870.35 ตารางเมตร ดังนั้นพื้นที่ว่างของโครงการฯ เท่ากับ 6,705.65 ตารางเมตร ร้อยละของพื้นที่ปราศจากสิ่งปกคลุมของโครงการฯ เท่ากับ 63.40% (ต้องมีที่ว่างอันปราศจากสิ่งปกคลุมไม่น้อยกว่าร้อยละ 30 ของพื้นที่ดินแปลงนั้น ตามกฎกระทรวงมหาดไทย ฉบับที่ 50 (2540) ซึ่งจะมีรายละเอียดดังต่อไปนี้

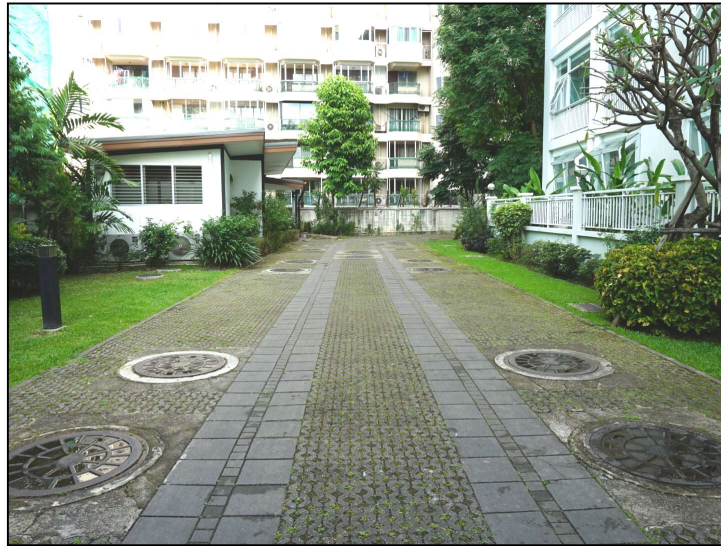
ภาพที่ 1-3 ระบบบำบัดน้ำเสียภายในโครงการฯ

โครงการฯ ได้ทำการติดตั้งระบบบำบัดน้ำเสียจำนวน 3 ระบบ (ภาพที่ 1-3) เพื่อรองรับน้ำเสียจากแต่ละอาคารภายในโครงการฯ โดยระบบบำบัดที่ติดตั้งนั้นจะมีลักษณะและขั้นตอนการบำบัดน้ำเสียเหมือนกัน คือ ระบบบำบัดน้ำเสียแบบเติมอากาศชนิดมีตัวกลาง (Contact Aeration System) ซึ่งเป็นระบบบำบัดน้ำเสียที่เกิดจากการผสมผสานส่วนดีของระบบตะกอนเร่ง (Activated Sludge) และระบบโปรยกรอง (Trickling Filter) โดยมีการเติมอากาศเพื่อให้เกิดการบำบัดน้ำเสียแบบใช้อากาศ (Aerobic Treatment) ทำให้ไม่เกิดกลิ่นเหม็นภายในระบบ และมีการใช้ตัวกลางให้จุลินทรีย์ทำหน้าที่ย่อยสลายสารอินทรีย์ในน้ำเสียสามารถยึดเกาะได้เหมือนระบบโปรยกรอง จึงทำให้ไม่เกิดปัญหาตะกอนลอยตัวในระบบ (Sludge Bulking)

ระบบบำบัดน้ำเสียของโครงการฯ ประกอบด้วย 4 ส่วน คือ ส่วนดักไขมัน (Grease Trap Part) ส่วนแยกตะกอน (Solid Separation Part) ส่วนเติมอากาศแบบมีตัวกลาง (Contact Aeration Part) และส่วนตกตะกอน (Sedimentation Part) โดยมีรายละเอียดดังนี้

1.4 ทรัพยากรดินและการชะล้างพังทลายของดิน	-	-	-	-	-
1.5 ทรัพยากรน้ำผิวดิน - จัดให้ติดตั้งระบบบำบัดน้ำเสียชนิดเติมอากาศแบบมีตัวกลาง (Contact Aeration System) ซึ่งประกอบด้วย 4 ส่วนบำบัดคือ ส่วนตกไขมัน ส่วนแยกตะกอน ส่วนเติมอากาศแบบมีตัวกลาง และส่วนตกตะกอน ซึ่งมีประสิทธิภาพในการบำบัดได้ร้อยละ 90 จำนวน 3 ชุด ประกอบด้วยระบบบำบัดน้ำเสียขนาด 135 ลบ.ม./วัน สำหรับอาคารโรงแรมขนาด 13.5 ลบ.ม./วัน สำหรับอาคารสัมมนา และขนาด 15.30 ลบ.ม./วัน สำหรับอาคารพักอาศัยของพนักงานเพื่อบำบัดน้ำเสียที่เกิดขึ้นจากแต่ละอาคาร	✓	-	ทางโครงการฯ ได้ดำเนินการติดตั้งระบบบำบัดน้ำเสียภายในโครงการฯ เพื่อบำบัดน้ำเสียที่เกิดขึ้นจากอาคารต่าง ๆ ภายในโครงการฯ เรียบร้อยแล้ว	-	ภาพที่ 1-3

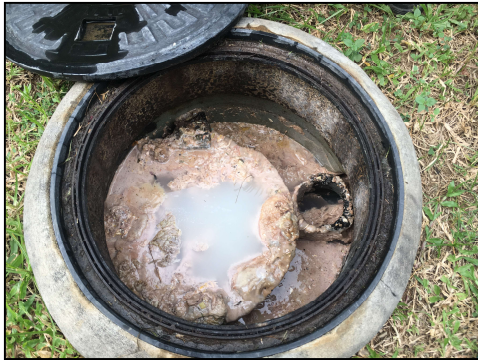
ภาพที่ 1-4 ปอดักไขมันภายในโครงการฯ

2.1) ถังดักไขมัน รับน้ำเสียจากอาคารพักอาศัยที่ต้องผ่านการดักไขมัน ได้แก่ น้ำเสียส่วนที่ผ่านซิงก์ของแต่ละห้องพัก และน้ำเสียจากห้องครัวของ Coffee Shop ทำหน้าที่แยกน้ำมันและไขมันออกจากน้ำทิ้ง เพื่อให้ น้ำทิ้งปราศจากน้ำมันและไขมันก่อนเข้าสู่ส่วนแยกตะกอน โดยจัดเตรียมปริมาตรความจุรวมไว้อย่างเพียงพอต่อปริมาณน้ำที่จะบำบัด มีระยะเวลาทักน้ำเสีย 6 ชั่วโมง (ภาพที่ 1-4)

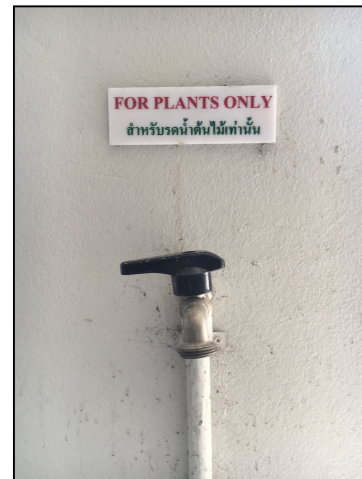
ภาพที่ 1-5 น้ำทิ้งที่ผ่านการบำบัด

น้ำทิ้งหลังการบำบัดด้วยระบบบำบัดน้ำเสียแล้ว จะถูกนำกลับมาใช้ประโยชน์ในการรดน้ำต้นไม้บริเวณพื้นที่สีเขียวโครงการฯ ทั้งหมด (ภาพที่ 1-5)

- จัดให้มีการนำน้ำทิ้ง (น้ำเสียที่ผ่านการบำบัดแล้ว) มาหมุนเวียนใช้เป็นน้ำสำหรับรดน้ำต้นไม้บริเวณพื้นที่สีเขียวภายในโครงการโดยไม่มีการระบายน้ำทิ้งออกนอกโครงการ ยกเว้นในช่วงฤดูฝน	✓	-	ทางโครงการฯ ได้ดำเนินการนำน้ำทิ้งที่ผ่านการบำบัดจากระบบบำบัดน้ำเสียของโครงการฯ กลับมาหมุนเวียนใช้เป็นน้ำสำหรับรดน้ำต้นไม้บริเวณพื้นที่สีเขียวภายในโครงการฯ	-	ภาพที่ 1-5

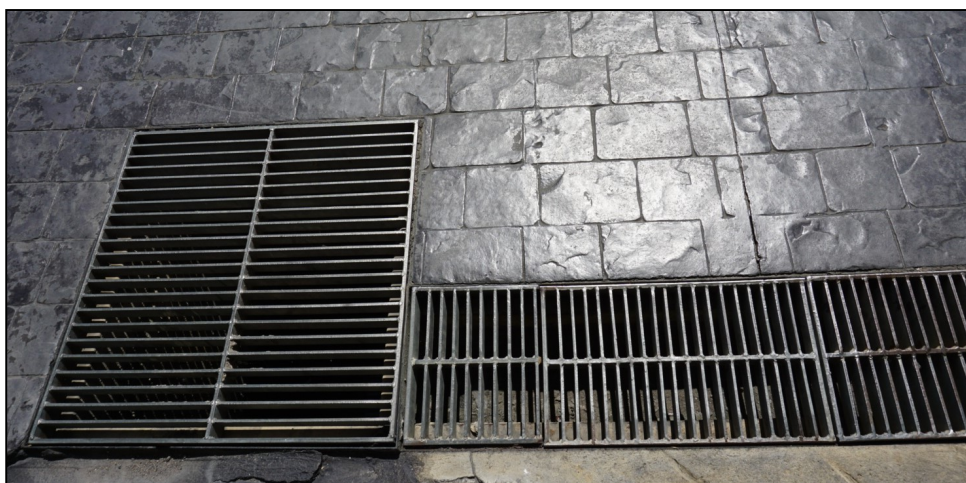
ภาพที่ 1-6 ระบบระบายน้ำฝน

ระบบระบายน้ำของทางโครงการฯ เป็นระบบท่อแยก (Separated System) โดยท่อระบายน้ำฝนเป็นท่อคอนกรีตเสริมเหล็กขนาดเส้นผ่านศูนย์กลาง 80 เซนติเมตร (ภาพที่ 1-6) และมีบ่อพักน้ำทุกระยะ 2-7.3 เมตร ทั้งนี้ น้ำฝนทั้งหมดที่เกิดขึ้นในพื้นที่โครงการฯ เป็นเวลา 3 ชั่วโมง จะถูกรวบรวมเข้าสู่บ่อพักน้ำที่มีปริมาตรกักเก็บเท่ากับ 536.25 ลูกบาศก์เมตร โดยบ่อพักน้ำจะทำหน้าที่หน่วงน้ำฝน และทยอยระบายน้ำฝนออกสู่ระบบระบายน้ำรวมของ เทศบาลนครเชียงใหม่ต่อไป

- จัดให้มีท่อระบายน้ำฝนเป็นท่อคอนกรีตเสริมเหล็ก ขนาดเส้นผ่านศูนย์กลาง 40 เซนติเมตรและมีบ่อ พักน้ำทุกระยะ 2.0 - 7.3 เมตร	✓	-	ทางโครงการฯ ได้ดำเนินการจัดให้มีท่อ ระบายน้ำฝนภายในโครงการฯ ซึ่งเป็นท่อ คอนกรีต	-	ภาพที่ 1-6

- จัดให้มีการวางรางระบายน้ำของโครงการขนาดเส้น ผ่านศูนย์กลาง 0.8 เมตร ขนานกับรางระบายน้ำในซอย นิมมานเหมินท์ 12 เพื่อระบายน้ำทั้งจากโครงการลงราง ระบายน้ำสาธารณะบริเวณถนนนิมมานเหมินท์	✓	-	ทางโครงการฯ ได้ดำเนินการวางรางระบาย น้ำภายในโครงการฯ ให้ขนานกับรางระบายน้ำ ในซอยนิมมานเหมินท์ 12 เพื่อระบายน้ำทั้ง จากโครงการฯ ลงสู่รางระบายน้ำสาธารณะ	-	ภาพที่ 1-6

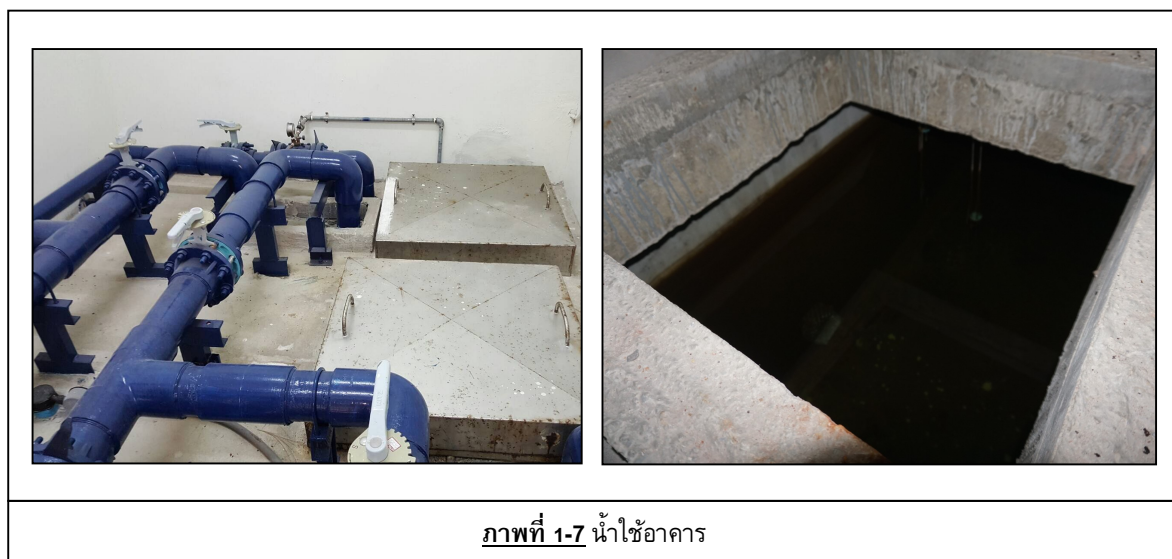
ทางโครงการฯ ได้รองรับน้ำสำหรับดับเพลิงไว้ในถังเก็บน้ำใต้ดิน และถังเก็บน้ำบนคาดฟ้าเพื่อจ่ายให้กับท่อดับเพลิงในแต่ละชั้น โดยตั้งระดับการทำงานของเครื่องสูบน้ำและระดับท่อจ่าย เพื่อให้มีปริมาณสำรองสำหรับน้ำใช้ในกรณีน้ำประปาขัดข้อง และมีน้ำสำรองดับเพลิงแยกต่างหาก โดยมีปริมาณน้ำที่สำรองไว้สำหรับดับเพลิงรวม 226 ลูกบาศก์เมตร โดยใช้เครื่องสูบน้ำขนาด 1750 GPM สามารถสำรองน้ำดับเพลิงทั้ง 3 อาคารไว้ได้นาน 30 นาทีเพียงพอต่อการจ่าย โดยตามกฎหมายกระทรวงฉบับที่ 33 (พ.ศ. 2535) ออกตามใบบพระราชบัญญัติควบคุมอาคาร พ.ศ. 2522 กำหนดให้สำรองอย่างน้อย 30 นาที

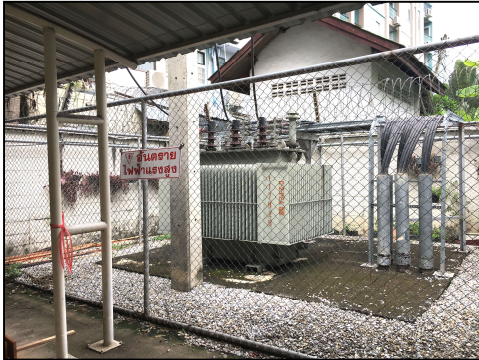
ภาพที่ 1-8 ระบบไฟฟ้าหลัก

เมื่อเปิดดำเนินโครงการฯ จะมีปริมาณความต้องการใช้ไฟฟ้าประมาณ 1000 KVA ซึ่งจะได้รับการบริการกระแสไฟฟ้าจากการไฟฟ้าส่วนภูมิภาค จังหวัดเชียงใหม่โดยโครงการฯ จะติดตั้งหม้อแปลงไฟฟ้าขนาด 1600 KVA (ภาพที่ 1-8) เพื่อลดแรงดันไฟฟ้าจากไฟฟ้าแรงสูงเป็นแรงดันต่ำเข้าสู่แผงไฟฟ้าหลัก ซึ่งจะจ่ายไฟฟ้าไปยังแต่ละส่วนของโครงการฯ ต่อไป

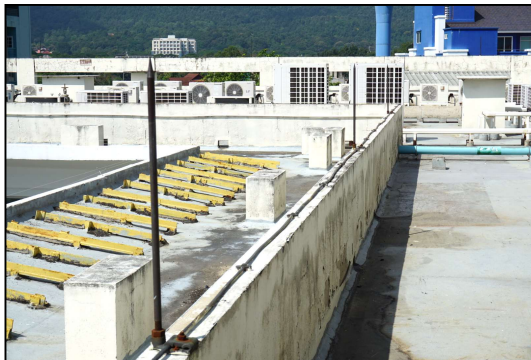
ภาพที่ 1-10 เสาหล่อฟ้า

นอกจากนี้ยังจัดให้มีระบบสาย และเสาหล่อฟ้า (ภาพที่ 1-10) เพื่อป้องกันฟ้าผ่า ให้เป็นไปตามข้อกำหนดของการไฟฟ้าส่วนภูมิภาค

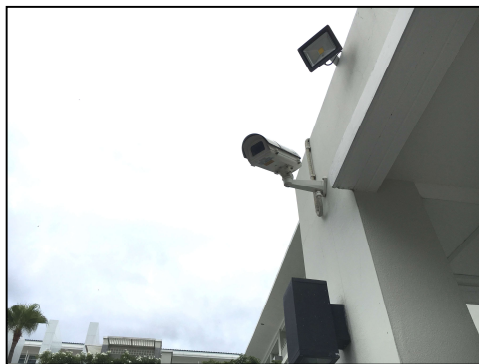
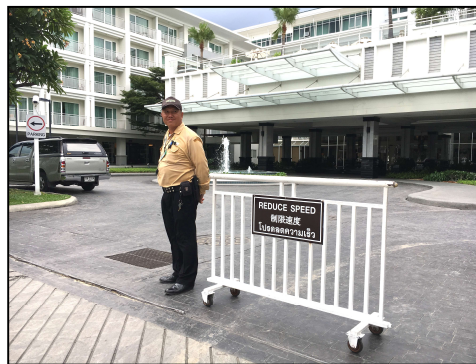
ภาพที่ 1-11 ระบบรักษาความปลอดภัย

โครงการฯ ได้จัดให้มีพนักงานรักษาความปลอดภัย เพื่อให้ทำการตรวจตราทรัพย์สินและความปลอดภัยของนักท่องเที่ยวที่เข้ามาพักอาศัยในโครงการตลอด 24 ชั่วโมง และจัดให้มีป้อมตรวจการบริเวณทางเข้า - ออกของโครงการฯ (ภาพที่ 1-11)

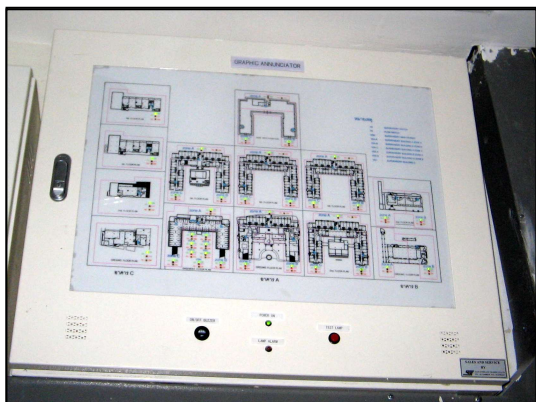
(ก) แผงควบคุมระบบสัญญาณแจ้งเหตุเพลิงไหม้ (Fire Alarm Control Panel) และแผงแสดงสัญญาณแจ้งเหตุเพลิงไหม้ (Graphic Annunciator) ทำหน้าที่เป็นจุดศูนย์รวมการรับส่งสัญญาณตรวจจับโดยระบบจะส่งเสียงสัญญาณเตือนไปยังบริเวณที่เกิดเพลิงไหม้ หรือบริเวณอื่นพร้อมกันหมด (ภาพที่ 1-12)

<p>ภาพที่ 1-12 แผงควบคุม</p>	<p>ภาพที่ 1-13 อุปกรณ์แจ้งเหตุ</p>

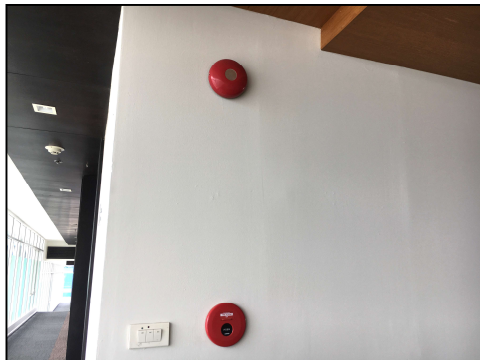
(ข) อุปกรณ์แจ้งเหตุ ทำงานโดยติดตั้งทั้งระบบอัตโนมัติ และระบบแจ้งเหตุที่ใช้มือ ซึ่งประกอบไปด้วย ชุดกดแจ้งเหตุแบบใช้มือ (Manual Push Station) (ภาพที่ 1-13) ทางโครงการเลือกใช้แบบทุบกระจก (Break glass Station) เครื่องตรวจจับควัน (Smoke Detector) (ภาพที่ 1-14) และเครื่องตรวจจับความร้อน (Heat Detector) (ภาพที่ 1-15)

(ค) อุปกรณ์ส่งสัญญาณเตือนเหตุเพลิงไหม้ (Alarm Bell) เป็นแบบกระดิ่งโดยจะติดตั้งคู่กับชุดกดแจ้งเหตุ (ภาพที่ 1-13)

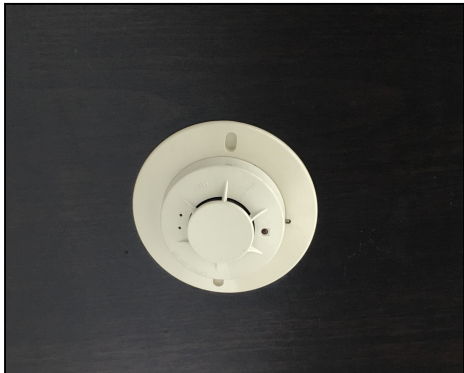
<p>ภาพที่ 1-14 อุปกรณ์ตรวจจับควัน</p>	<p>ภาพที่ 1-15 อุปกรณ์ตรวจจับความร้อน</p>

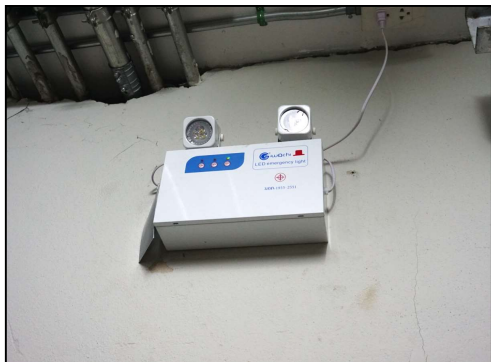
เป็นชนิดใช้พลังงานแบตเตอรี่แห้ง สามารถสำรองไฟได้นาน 2 ชั่วโมง ในกรณีไฟดับ เครื่องจะทำงานอัตโนมัติโดยส่องแสงออกมาเพื่อให้มองเห็นทางเดินได้ (ภาพที่ 1-23)

<p align="center">ภาพที่ 1-23 ไฟฉุกเฉิน</p>	<p align="center">ภาพที่ 1-24 จุฬารวมพล</p>

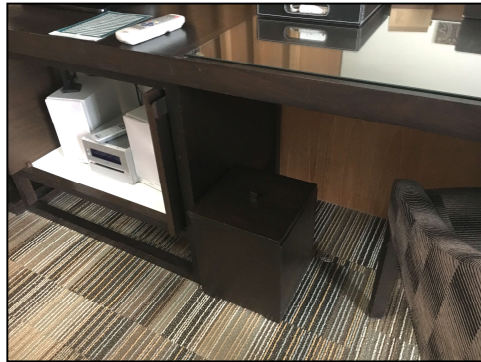
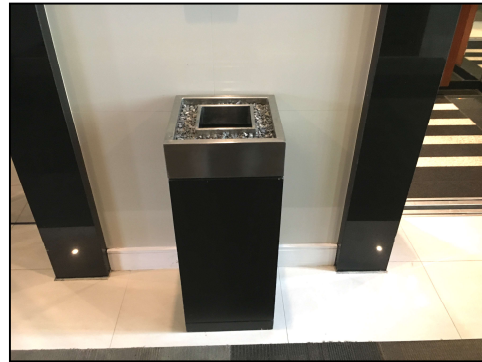
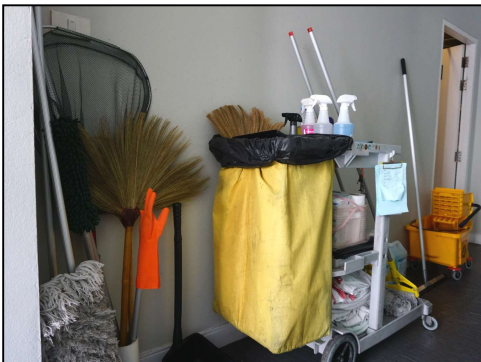
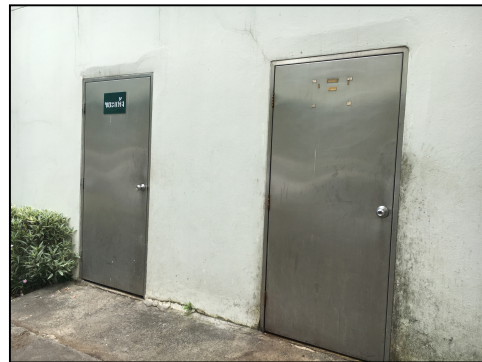
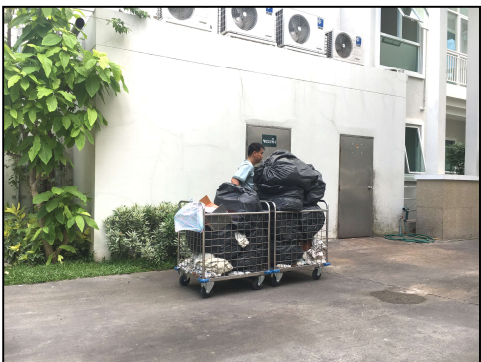
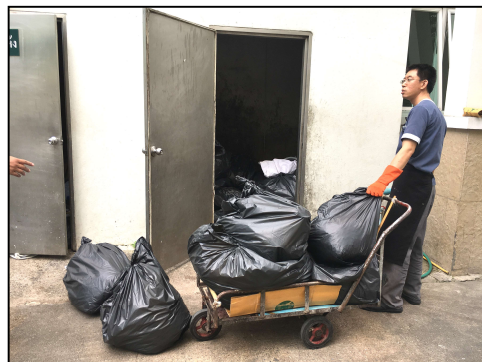
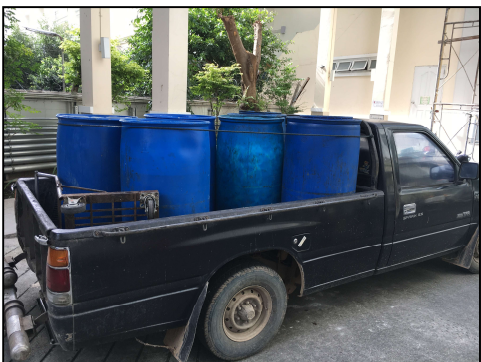
ภาพที่ 1-27 ระบบการจัดการขยะภายในโครงการ

ทางโครงการฯ จัดให้มีพนักงานคอยเก็บรวบรวมขยะจากแต่ละชั้นของโครงการฯ ไปไว้ที่ห้องพักขยะ โดยห้องพักขยะตั้งอยู่บริเวณชั้นที่ 1 ของอาคารโรงแรม โดยมีขนาดพื้นที่ ของห้องพักขยะ (19.0x2.7x2.0) 10.26 ลูกบาศก์เมตร แยกออกเป็น 2 ห้อง คือ ห้องพักขยะเปียก ที่มีการติดตั้งเครื่องทำความเย็นภายในห้อง (หน้าที่ 25 ภาคผนวก ง) เพื่อป้องกันเรื่องกลิ่นเหม็นรบกวนแขกผู้มาพักในโครงการฯ และส่วนห้องพักขยะแห้ง ซึ่งห้องพักขยะจะสามารถรองรับขยะจากทั้งโครงการฯ ได้นาน 3 วัน ซึ่งจะมีปริมาณขยะรวม 6.68 ลูกบาศก์เมตร นอกจากนี้ยังจัดให้มีถังขยะวางไว้ตามจุดต่าง ๆ ภายนอกอาคาร (ภาพที่ 1-27) เพื่อให้สามารถรองรับขยะจากภายนอกอาคาร แล้วจึงนำไปยังที่ห้องขยะรวมทุกวัน เพื่อบริการเก็บขนไปกำจัดโดยเทศบาลนครเชียงใหม่ ซึ่งให้บริการจัดเก็บทุกวัน และล้างทำความสะอาดทุกวันหลังการจัดเก็บ
