รายงานผลการปฏิบัติตามเงื่อนไขของมาตรการป้องกันและแก้ไขผลกระทบสิ่งแวดล้อมและมาตรการติดตามตรวจสอบคุณภาพสิ่งแวดล้อม โครงการ THE CAPE HOTEL จังหวัดภูเก็ต ประจำเดือน กรกฎาคม – ธันวาคม 2568 ทางโครงการฯ ได้ดำเนินนโยบายในการตรวจสอบและรักษาคุณภาพสิ่งแวดล้อม ควบคู่กับการดำเนินกิจการของบริษัทฯ โดยทางโครงการฯ ได้ดำเนินการติดตามตรวจสอบและจัดทำรายงานผลปฏิบัติตามเงื่อนไขของมาตรการป้องกันและแก้ไขผลกระทบสิ่งแวดล้อม และมาตรการตรวจสอบคุณภาพสิ่งแวดล้อมตามแนวทางในหนังสือ ภก 0013.2/7926 ลงวันที่ 29 พฤษภาคม 2552 (หน้าที่ 1 ภาคผนวก ง) และทางโครงการฯ ได้ดำเนินการจัดทำรายงานระยะดำเนินการเป็นประจำทุก 6 เดือน

ชื่อโครงการ	โครงการโรงแรม เดอะ เคป โฮเทล
สถานที่ตั้ง	ตำบลวิชิต อำเภอเมืองภูเก็ต จังหวัดภูเก็ต
ชื่อเจ้าของโครงการ	บริษัท เกษมกิจ จำกัด
สถานที่ติดต่อ	120 ถนนสีลม แขวงสุริยวงศ์ เขตบางรัก กรุงเทพมหานคร
จัดทำโดย	บริษัท ภูเก็ต เอ็นไวรอนเมนทอล เซอร์วิส จำกัด
โครงการได้รับความเห็นชอบในรายงานการวิเคราะห์ผลกระทบสิ่งแวดล้อมเมื่อ 29 พฤษภาคม 2552	
โครงการได้นำเสนอรายงานผลการปฏิบัติตามมาตรการฯ ครึ่งสุดท้ายเมื่อ มกราคม – มิถุนายน 2568

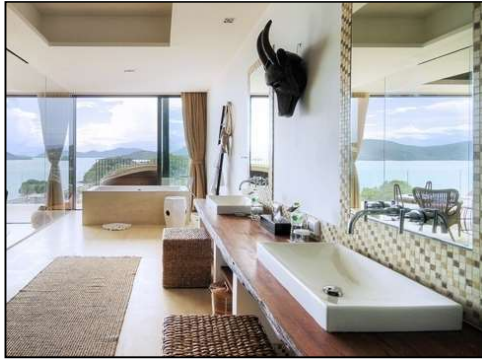
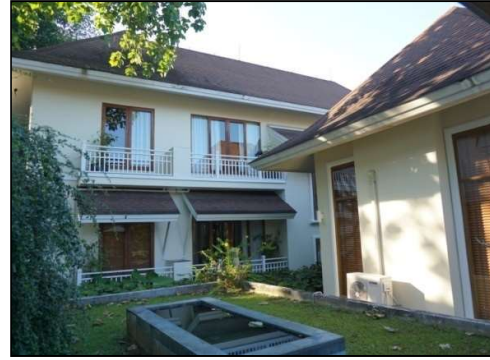
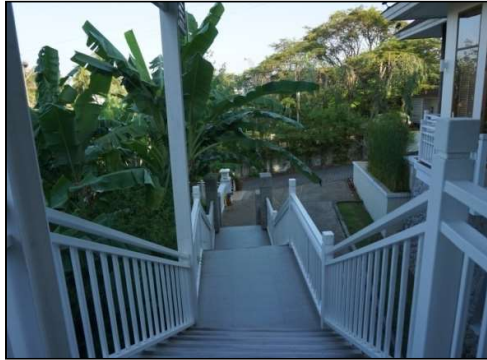
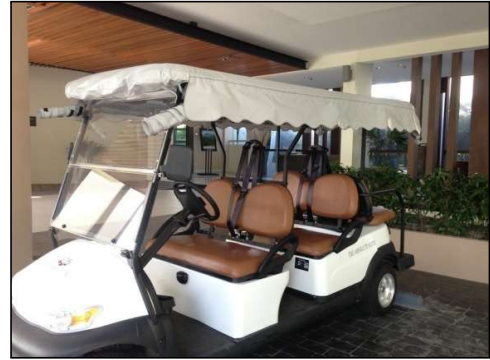
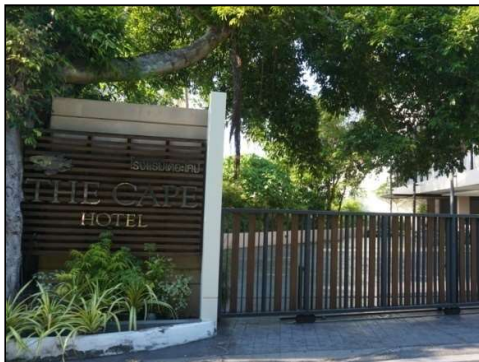
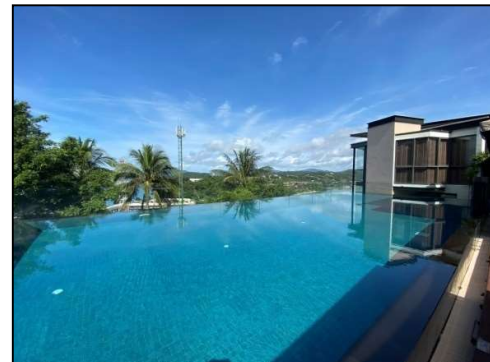
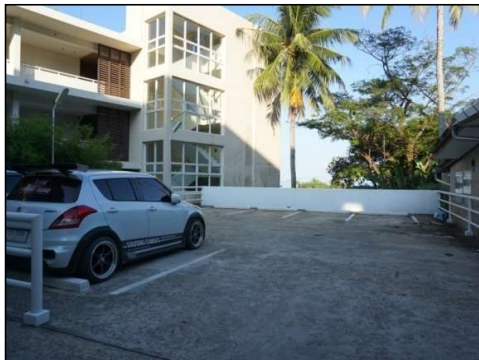
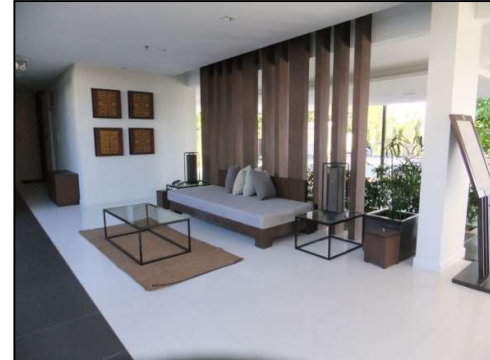
ภาพที่ 1-2 ทัดนียภาพของโครงการ THE CAPE HOTEL

โครงการ THE CAPE HOTEL มีพื้นที่ 3 ไร่ 2 งาน 9.5 ตารางวา (5,638 ตารางเมตร) ซึ่งเป็นโครงการฯ ประกอบกิจการประเภทโรงแรมที่มีห้องพัก จำนวน 51 ห้อง มีการออกแบบทางสถาปัตยกรรมเน้นอาคารที่ดูเรียบง่ายและทันสมัย และออกแบบห้องพักให้มีความเป็นส่วนตัวมากที่สุด โดยให้มีการระบายอากาศตามธรรมชาติ ประกอบไปด้วยอาคารทั้งหมด 3 อาคาร ซึ่งมีรายละเอียดดังนี้ (ภาพที่1-2)

- อาคาร 1 ประกอบไปด้วย ล็อบบี้ ห้องพัก จำนวน 3 ห้อง สระว่ายน้ำ
- อาคาร 2 ประกอบไปด้วย ห้องพัก จำนวน 24 ห้อง
- อาคาร 3 ประกอบไปด้วย ห้องพัก 24 ห้อง
- ที่จอดรถ ภายนอกอาคาร จำนวน 13 คัน

- ใช้สีหลังคาและตัวอาคาร ที่มีความกลมกลืนกับสภาพแวดล้อมโดยรอบ	/	-	ทางโครงการฯ ได้ดำเนินการจัดให้ใช้สีหลังคาและตัวอาคารที่กลมกลืนกับสภาพแวดล้อมโดยรอบ	-	ภาพที่ 1-2

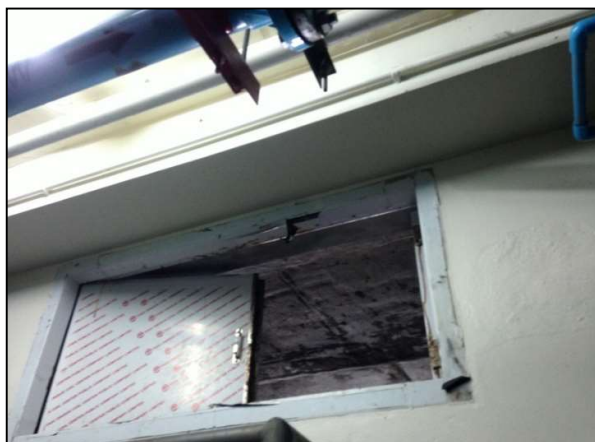
ภาพที่ 1-3 น้ำประปาสำรองของโครงการฯ

แหล่งน้ำใช้ของโครงการฯ ได้รับบริการจากสำนักงานประปาภูเก็ต การประปาส่วนภูมิภาค โดยมีท่อประปาของโครงการต่อเข้ากับท่อเมนของการประปาผ่านมิเตอร์น้ำเข้ากักเก็บในถังเก็บน้ำใต้ดิน และสูบส่งผ่านปั๊ม Booster Pump สูบจ่ายภายในโครงการฯ ซึ่งสามารถสำรองน้ำไว้ใช้ได้ประมาณ 4.11 วัน (ภาพที่ 1-3)

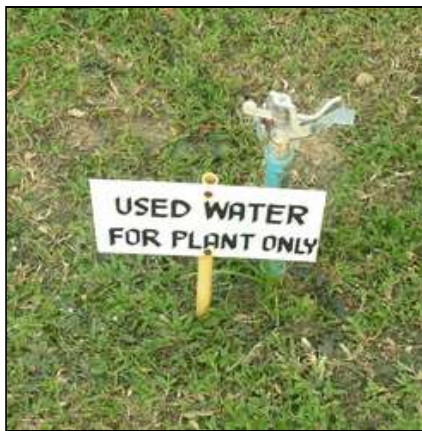
ภาพที่ 1-4 การนำน้ำทิ้งมาหมุนเวียนใช้ในการรดน้ำต้นไม้ภายในพื้นที่โครงการฯ

น้ำเสียที่ผ่านการบำบัดแล้วจะผ่านจุดตรวจคุณภาพน้ำจนได้ตามมาตรฐานน้ำทิ้งอาคารประเภท ค (ภาคผนวก ข) ค่า BOD ออกไม่เกิน 40 มิลลิกรัม/ลิตร และมีปริมาณสารแขวนลอยไม่เกิน 50 มิลลิกรัม/ลิตร น้ำทิ้งส่วนหนึ่งจะนำไปใช้รดน้ำต้นไม้ในพื้นที่โครงการฯ ส่วนน้ำที่เหลือจะระบายออกสู่ท่อระบายน้ำสาธารณะตามแนวนถนนสาธารณะต่อไป (ภาพที่ 1-4)

3.4 การระบายน้ำ					
- น้ำเสียที่ผ่านการบำบัดแล้ว มีปริมาตร 38.70 ลูกบาศก์เมตร/วัน จะผ่านจุดตรวจคุณภาพน้ำจนได้ตามมาตรฐานน้ำทิ้งอาคารประเภท ค ค่าบีโอดีออกไม่เกิน 40 มิลลิกรัม/ลิตร และมีปริมาณสารแขวนลอยไม่เกิน 50 มิลลิกรัม/ลิตร ก่อนนำไปรดน้ำต้นไม้ในพื้นที่โครงการทุกวัน วันละ 2 รอบ (เช้า – เย็น) โดยโครงการคาดว่าจะใช้	/	-	ทางโครงการฯ ได้ดำเนินการจัดให้มีระบบบำบัดน้ำเสียภายในโครงการฯ และได้ดำเนินการตรวจวิเคราะห์คุณภาพน้ำเป็นประจำทุก ๆ 6 เดือน โดยห้องปฏิบัติการเอกชน นอกจากนี้ทางโครงการฯ ยังได้นำน้ำทิ้งที่ผ่านระบบบำบัดน้ำเสียเรียบร้อยแล้ว นำกลับมาใช้ประโยชน์ใหม่ โดยการนำมารดน้ำต้นไม้บริเวณพื้นที่สีเขียวของ	-	ภาพที่ 1-4 และ หน้าที่ ก-1 ภาคผนวก ก

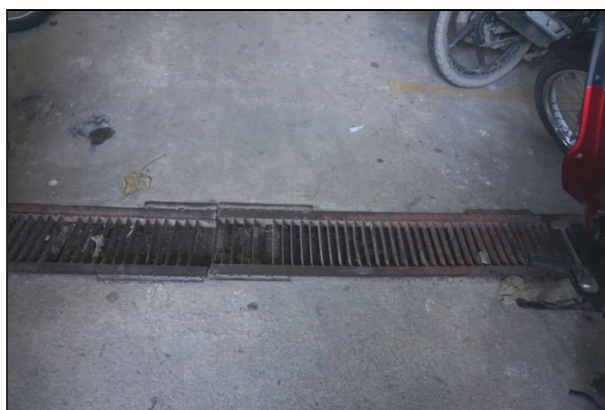
ภาพที่ 1-5 ระบบระบายน้ำฝน

ทางโครงการฯ จะแยกน้ำเสียและน้ำฝนออกจากกัน โดยน้ำเสียที่ผ่านการบำบัดแล้วจะผ่านจุดตรวจคุณภาพน้ำจนได้ตามมาตรฐานน้ำทิ้งอาคารประเภท ค ก่อนนำไปรดน้ำต้นไม้ในพื้นที่โครงการฯ ทุกวัน (ภาพที่ 1-5) สำหรับการระบายน้ำฝนเนื่องจากโครงการฯ มีพื้นที่สีเขียวประมาณร้อยละ 30.30 ของพื้นที่โครงการฯ น้ำฝนส่วนใหญ่จึงปล่อยให้ซึมลงดิน ส่วนน้ำฝนจากหลังคา ถนน ที่จอดรถและทางเดินจะรวบรวมลงสู่ท่อระบายน้ำคอนกรีตเสริมเหล็กก่อนปล่อยลงบ่อหน่วงน้ำ

1.2 การชะล้างพังทลายของดิน - สำหรับน้ำฝนจากหลังคา และจากถนนโครงการ จะรวบรวมลงสู่ท่อระบายน้ำคอนกรีตที่มีบ่อพักน้ำเป็นระยะอยู่ โดยรอบพื้นที่โครงการ โดยอาศัยแรงโน้มถ่วงของโลก (Gravity) ไปหนองไว้ที่บ่อหนองน้ำขนาด 160 ลูกบาศก์เมตร (กว้างยาว x ลึก : 8x10x2.3 ม.) ซึ่งอยู่บริเวณด้านหลังอาคาร 3 ไว้รองรับ น้ำฝน ก่อนระบายออกสู่ท่อระบายน้ำสาธารณะ	/	-	ทางโครงการฯ ได้ดำเนินการสร้างท่อระบายน้ำ คอนกรีต เพื่อรองรับน้ำฝนจากหลังคาและจากถนน เพื่อส่งไปพักไว้ที่บ่อหนองน้ำ ขนาด 160 ลูกบาศก์เมตร ซึ่งอยู่บริเวณหลังอาคาร 3 ก่อนระบายออกสู่ท่อระบาย น้ำสาธารณะ	-	ภาพที่ 1-5

2. การระบายน้ำ	/	-	ทางโครงการฯ ได้ดำเนินการสร้างท่อระบายน้ำฝนภายในโครงการฯ เพื่อให้น้ำฝนลง สู่บ่อหนองน้ำและสูบออกไปยังท่อระบายน้ำสาธารณะภายนอกโครงการฯ ต่อไป	-	ภาพที่ 1-5

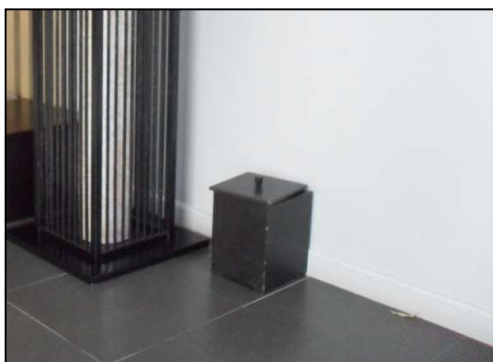
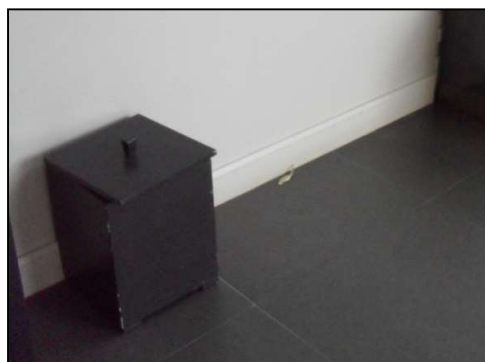
ภาพที่ 1-6 ถังขยะภายในพื้นที่โครงการฯ

ขยะมูลฝอยที่เกิดขึ้นจากโครงการฯ เป็นขยะชุมชนทั่วไป เช่น ถูพลาสติก เศษอาหาร เศษกระดาษ และเศษผ้า การจัดการขยะมูลฝอยของโครงการฯ แยกเป็นขยะเปียกและขยะแห้งในห้องพักทุกห้อง บริเวณบันไดของอาคารทุกชั้นและในห้องน้ำของทุก ๆ อาคาร จะจัดให้มีถังขยะย่อย ซึ่งแม่บ้านจะรวบรวมขยะจากส่วนต่าง ๆ (ภาพที่ 1-6) เก็บใส่ถุงดำและนำไปพักไว้ยังห้องพักขยะรวม (ภาพที่ 1-7)

<p>3.6 การจัดการมูลฝอย</p> <p>- การจัดการขยะมูลฝอยของโครงการแยกเป็นอาคารห้องพัก จัดให้มีถังขยะย่อยขนาด 15 ลิตร จำนวน 2 ถัง แยกเป็นขยะเปียกและขยะแห้งไว้ในห้องพักทุกห้อง จัดให้มีถังขยะย่อยขนาด 50 ลิตร จำนวน 2 ถัง แยกเป็น</p>	<p>/</p>	<p>-</p>	<p>ทางโครงการฯ ได้ดำเนินการจัดให้มีถังขยะตามจุดต่างๆ ไว้อย่างเพียงพอกับผู้เข้าพักอาศัย โดยจะมีการแยกประเภทของถังขยะ เป็น 2 ประเภท คือ ถังขยะเปียก และถังขยะแห้ง เพื่อรณรงค์ให้ผู้เข้าพักอาศัย</p>	<p>-</p>	<p>ภาพที่ 1-6 และภาพที่ 1-7</p>

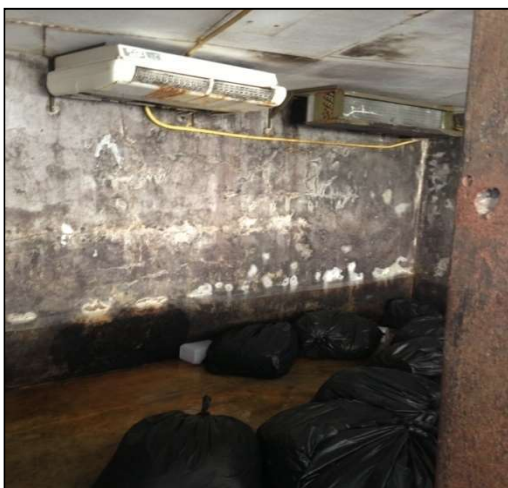
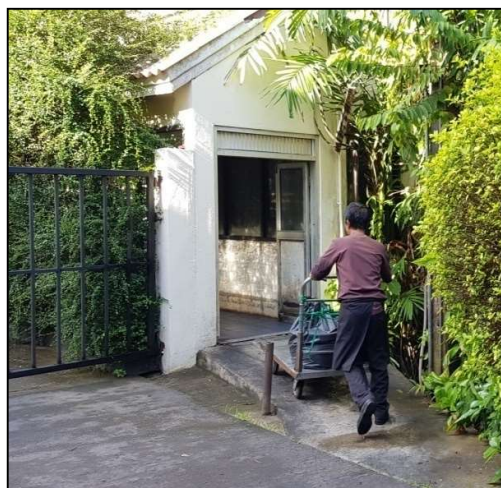
ภาพที่ 1-7 ห้องพักขยะประจำโครงการฯ

ห้องพักขยะรวมของโครงการฯ แบ่งออกเป็น 2 ห้อง ได้แก่ ห้องพักขยะเปียก และห้องพักขยะแห้ง (ภาพที่ 1-7) อย่างไรก็ตามโครงการฯ จะขอรับความอนุเคราะห์จากเทศบาลตำบลวิชิตให้เข้ามาเก็บทุกวัน

เงื่อนไขตามมาตรการป้องกันและแก้ไขผลกระทบ สิ่งแวดล้อม	ผลการปฏิบัติตาม เงื่อนไข		รายละเอียด การปฏิบัติตามเงื่อนไข	ปัญหา และ แนวทางการแก้ไข	เอกสารอ้างอิง
	ปฏิบัติ	ไม่ ปฏิบัติ			
<p>ขยะเปียก ขยะแห้ง ไว้บริเวณบันไดของอาคารทุกชั้น โดยในห้องน้ำของทุกอาคารจะมีถังขยะขนาด 10 ลิตร จำนวน 1 ถัง/ห้อง ซึ่งแม่บ้านจะรวบรวมขยะจากส่วนต่างๆ นำมาคัดแยกประเภทขยะเป็นขยะเปียก ขยะแห้ง และขยะรีไซเคิลได้ เก็บใส่ถุงดำและนำไปพักไว้ยังห้องพักขยะรวม</p> <p>- ห้องพักขยะรวมของโครงการอยู่ด้านหน้าโครงการปริมาตร ซึ่งอยู่ในตำแหน่งที่สามารถขนย้ายได้สะดวก โดยเป็นอาคารคอนกรีตมีหลังคา แบ่งออกเป็น 2 ห้อง ได้แก่ ห้องขยะเปียก และห้องขยะแห้ง มีปริมาตร 30 ลูกบาศก์เมตร (กว้างxยาวxสูง: 6x2.5x2 ม.) สามารถรองรับขยะทั้งโครงการได้นานประมาณ 1.6 เดือน อย่างไรก็ตามทางโครงการจะขอรับความอนุเคราะห์จากเทศบาลตำบลวิจิตรให้เข้ามาเก็บขนทุกวัน</p> <p>- น้ำชะขยะที่อาจเกิดขึ้นในบริเวณห้องพักขยะเปียกจะผ่านการบำบัดก่อนปล่อยออกสู่ระบบระบายน้ำสาธารณะต่อไป</p>	/	-	<p>ภายในโครงการฯ ร่วมกันช่วยคัดแยกประเภทของขยะ หลังจากนั้นแม่บ้านประจำโครงการฯ จะทำหน้าที่คัดแยกขยะและนำมาเก็บรวบรวมไว้ที่ห้องพักขยะรวมของโครงการ</p> <p>ทางโครงการฯ ได้ดำเนินการจัดทำห้องพักขยะรวมไว้บริเวณด้านหน้าของโครงการฯ ซึ่งสามารถขนย้ายได้สะดวก และสามารถรองรับขยะได้นานประมาณ 1.6 เดือน ห้องพักขยะภายในโครงการฯ ทำหน้าที่จัดเก็บขยะระหว่างรอให้ทางเทศบาลตำบลวิจิตรเข้ามาเก็บขน</p> <p>ทางโครงการฯ ได้ดำเนินการจัดการให้มีระบบระบายน้ำภายในห้องขยะเปียก โดยน้ำชะขยะของห้องพักขยะจะผ่านเข้าระบบบำบัดน้ำเสียของโครงการฯ ก่อนปล่อยออกสู่ระบบระบายน้ำสาธารณะต่อไป</p>	-	<p>ภาพที่ 1-7</p> <p>ภาพที่ 1-7</p>

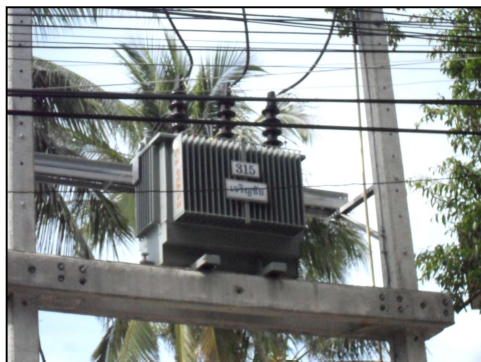
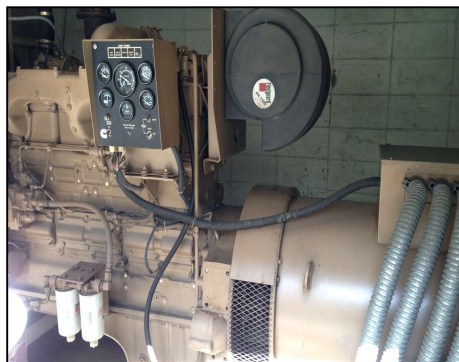
ภาพที่ 1-8 ระบบไฟฟ้าหลักและไฟฟ้าสำรองภายในโครงการฯ

ทางโครงการฯ จะรับบริการไฟฟ้าจากการไฟฟ้าส่วนภูมิภาค เพื่อจ่ายไฟฟ้าไปแต่ละส่วนของอาคาร (ภาพที่ 1-8) โดยทางโครงการฯ ได้เลือกใช้อุปกรณ์ไฟฟ้าต่าง ๆ ที่เป็นมิตร และไม่ทำลายสิ่งแวดล้อม รวมทั้งวัสดุอุปกรณ์ที่ทำให้เกิดการลดการใช้พลังงานภายในโครงการฯ ได้แก่ เลือกขนาดตู้เย็นให้เหมาะสมกับขนาดของห้องพัก เลือกซื้อตู้เย็นประตูเดียว เพื่อประหยัดไฟ และ ใช้สุขภัณฑ์ประหยัดน้ำ (ภาพที่ 1-9)

เงื่อนไขตามมาตรการป้องกันและแก้ไขผลกระทบสิ่งแวดล้อม	ผลการปฏิบัติตามเงื่อนไข		รายละเอียด การปฏิบัติตามเงื่อนไข	ปัญหา และแนวทางแก้ไข	เอกสารอ้างอิง
	ปฏิบัติ	ไม่ปฏิบัติ			
<p>3.7 ไฟฟ้า</p> <p>- โครงการจะรับบริการไฟฟ้าจากการไฟฟ้าส่วนภูมิภาค ด้วยระบบไฟฟ้าแรงสูง 22 KV เป็นสายอากาศ การเดินสายของโครงการจะเดินเป็นสายอากาศในส่วนทางเข้าโครงการและเดินเป็นใต้ดินในส่วนที่เน้นงานทางภูมิทัศน์ โดยทางโครงการจะติดตั้งหม้อแปลงขนาด 500 KVA เพื่อลดแรงดันต่ำเข้าสู่แผนจ่ายไฟฟ้าหลัก เพื่อจ่ายไฟฟ้าไปแต่ละส่วนของอาคาร โดยโครงการได้เลือกใช้อุปกรณ์ไฟฟ้าต่างๆ ที่เป็นมิตร และไม่ทำลายสิ่งแวดล้อม รวมทั้งวัสดุอุปกรณ์ที่ทำให้ เกิดการลดการใช้พลังงานภายในโครงการ</p>	/	-	ทางโครงการฯ ได้ดำเนินการรับไฟฟ้าจากการไฟฟ้าส่วนภูมิภาค และทำการติดตั้งหม้อแปลงไฟฟ้าขนาด 500 KVA เพื่อลดแรงดันเข้าสู่แผนจ่ายไฟฟ้าหลักของโครงการฯ นอกจากนี้ทางโครงการฯ ได้ดำเนินการจัดให้มีการใช้อุปกรณ์ไฟฟ้าแบบประหยัดพลังงาน และเป็นมิตรต่อสิ่งแวดล้อม	-	ภาพที่ 1-8 และภาพที่ 1-9

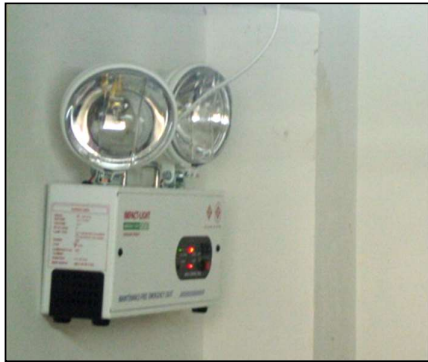
ภาพที่ 1-12 ไฟส่องสว่างฉุกเฉิน

ในกรณีเกิดเหตุการณ์ไฟฟ้าดับ ไฟฟ้าลัดวงจรหรือเกิดเพลิงไหม้ภายในอาคาร ทางโครงการฯ ได้จัดให้มีการติดตั้งไฟส่องสว่างฉุกเฉิน (ภาพที่ 1-12) เพื่อให้ทางเข้า-ออก และทางเดินภายในอาคารสามารถมองเห็นได้ชัดเจนเมื่อเกิดไฟฟ้าดับ โดยจะติดตั้งไว้ตามจุดต่าง ๆ ทั่วบริเวณพื้นที่อาคาร และมีป้ายไฟแสดงทางออกฉุกเฉิน (ภาพที่ 1-13) เพื่อให้สามารถมองเห็นทางออกจากอาคารได้ชัดเจนเมื่อเกิดไฟฟ้าดับ

เงื่อนไขตามมาตรการป้องกันและแก้ไขผลกระทบสิ่งแวดล้อม	ผลการปฏิบัติตามเงื่อนไข		รายละเอียด การปฏิบัติตามเงื่อนไข	ปัญหา และแนวทางการแก้ไข	เอกสารอ้างอิง
	ปฏิบัติ	ไม่ปฏิบัติ			
<p>ทำให้อุปกรณ์ทำงานทันที โดยเครื่องตรวจจับควันจะติดตั้งกระจายอยู่ตามจุดต่าง ๆ ทั่วบริเวณพื้นที่อาคาร เช่น ภายในห้องพักโรงแรมทางเดิน ส่วนต้อนรับ ห้องเครื่อง ห้องบริการ ห้องปั๊ม เป็นต้น รวมทั้งสิ้น 62 เครื่อง</p> <p>(2) ไฟส่องสว่างฉุกเฉิน</p> <p>ในกรณีเกิดเหตุการณ์ไฟฟ้าดับ ไฟฟ้าลัดวงจร หรือเกิดเพลิงไหม้ภายในอาคาร ทางโครงการได้จัดให้มีการติดตั้งไฟส่องสว่างฉุกเฉิน (Emergency Light) และมีป้ายไฟแสดงทางออกฉุกเฉิน ดังนี้</p> <p><u>ไฟส่องสว่างฉุกเฉิน (Emergency Light)</u></p> <p>จะมีหลอดฮาโลเจนขนาด 2x50 วัตต์ พร้อมแบตเตอรี่ทำหน้าที่จ่ายกำลังไฟฟ้าในสภาวะที่ไฟฟ้าปกติเกิดขัดข้อง เพื่อให้ทางเข้า-ออก และทางเดินภายในอาคารสามารถมองเห็นได้ชัดเจนเมื่อเกิดไฟฟ้าดับ โดยจะติดตั้งไว้ตามจุดต่างๆ ทั่วบริเวณพื้นที่อาคาร อาทิเช่น โถงทางเดิน บริเวณบันไดหลัก และบันไดหนีไฟ เป็นต้น รวมทั้งสิ้น 23 เครื่อง</p>	/	-	<p>ทางโครงการฯ ได้ดำเนินการติดตั้งไฟส่องฉุกเฉินและป้ายหนีไฟแสดงทางออกฉุกเฉินบริเวณต่างๆ ภายในโครงการฯ แล้ว นอกจากนี้ทางโครงการฯ ได้จัดให้ช่างประจำอาคารดูแลอุปกรณ์ดับเพลิง โดยจัดทำเป็นเอกสาร Preventive Maintenance</p> <p>ทางโครงการฯ ได้ดำเนินการติดตั้งไฟส่องฉุกเฉินและป้ายหนีไฟแสดงทางออกฉุกเฉินบริเวณต่างๆ ภายในโครงการฯ เมื่อเกิดไฟฟ้าขัดข้องสามารถมองเห็นทางเดินภายในโครงการฯ ได้อย่างชัดเจน นอกจากนี้ทางโครงการฯ ได้จัดให้ช่างประจำอาคารดูแลอุปกรณ์ดับเพลิง โดยจัดทำเป็นเอกสาร Preventive Maintenance</p>	-	<p>ภาพที่ 1-12 และภาพที่ 1-13</p> <p>ภาพที่ 1-12 และภาพที่ 1-13</p>

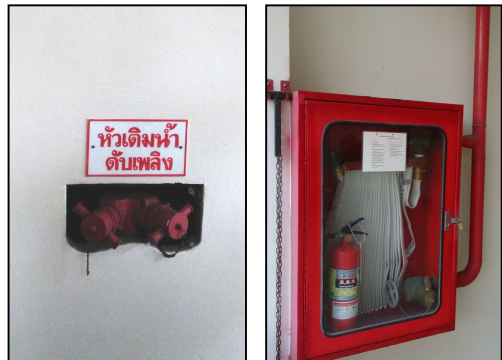
ภาพที่ 1-15 หัวรับน้ำดับเพลิงภายนอกและระบบท่อเย็น

ระบบดับเพลิงของโครงการฯ ประกอบด้วย ชุดตู้ดับเพลิง (ภาพที่ 1-14) ตู้เก็บสายดับเพลิง ถังดับเพลิง ระบบท่อน้ำดับเพลิง (ภาพที่ 1-15) และแหล่งน้ำสำรองดับเพลิง (ภาพที่ 1-3)

<p>ระบบท่อน้ำดับเพลิง ประกอบด้วยท่อยืนขนาดเส้นผ่านศูนย์กลาง 6 นิ้ว เป็นระบบท่อแห้ง โดยรับ</p>	/	-

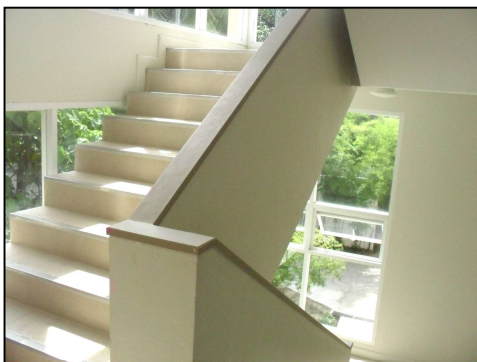
ภาพที่ 1-16 บันไดหนีไฟ

ทางโครงการฯ มีบันไดหนีไฟ ที่บริเวณอาคาร 2 และอาคาร 3 (ภาพที่ 1-16)

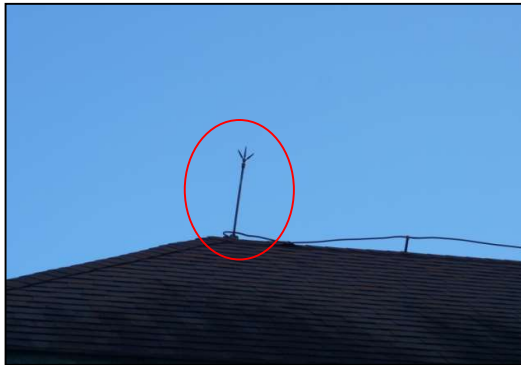
ภาพที่ 1-18 เสาหล่อฟ้า

ทางโครงการฯ จะมีระบบป้องกันอันตรายจากฟ้าผ่าที่ชั้นหลังคาของอาคาร 2 และอาคาร 3 ซึ่งครอบคลุมพื้นที่รอบอาคารของโครงการฯ โดยระบบจะประกอบด้วยหัวล่อฟ้าพร้อมเสาสูง 5 เมตร จากระดับหลังคา (ภาพที่ 1-18)

เงื่อนไขตามมาตรการป้องกันและแก้ไขผลกระทบ สิ่งแวดล้อม	ผลการปฏิบัติตาม เงื่อนไข		รายละเอียด การปฏิบัติตามเงื่อนไข	ปัญหา และ แนวทางการแก้ไข	เอกสารอ้างอิง
	ปฏิบัติ	ไม่ ปฏิบัติ			
<p>รับผิดชอบ เพื่อแจ้งเหตุการณ์ให้ผู้อยู่อาศัยในชั้นนั้นๆ ทราบ และควบคุมไม่ให้ดินทรุดทรนง จากนั้นจะนำ ผู้ประสบภัยลงบันไดหนีไฟ มายังจุดรวมพลที่กำหนดไว้ 2 จุด ซึ่งอยู่บริเวณด้านหน้าโครงการและหน้าอาคาร 3 ฝั่งแสดงจุดรวมพลขณะเกิดเพลิงไหม้ ดังรูปที่ 2-13 เนื่องจากบริเวณดังกล่าวอยู่ใกล้ถนนสาธารณะด้านหน้า โครงการ ทำให้สามารถอพยพคนออกนอกพื้นที่ได้ สะดวก อนึ่ง จุดรวมพลดังกล่าวข้างต้น เป็นจุดรวมพลที่ กำหนดไว้ในเบื้องต้นเท่านั้น ซึ่งหากในอนาคตเมื่อ โครงการเปิดดำเนินการจะจัดให้มีการซักซ้อมอพยพหนี ไฟเป็นประจำอย่างน้อยปีละ 1 ครั้ง โดยในการซักซ้อม อพยพหนีไฟเป็นประจำอย่างน้อยปีละ 1 ครั้ง โดยในการ ซักซ้อมอพยพหนีไฟ โครงการจะประสานกับเจ้าหน้าที่ ดับเพลิงของหน่วยงานป้องกันและบรรเทาสาธารณภัย เทศบาลตำบลวิชิต ในการที่จะกำหนดจุดรวมพลที่ เหมาะสมในสภาวะการณ์ขณะนั้นต่อไป</p> <p>(6) ระบบป้องกันอันตรายจากฟ้าผ่า โครงการจะมีระบบป้องกันอันตรายจากฟ้าผ่า ที่</p>	/	-	ทางโครงการฯ ได้ติดตั้งสายล่อฟ้าประจำโครงการฯ	-	ภาพที่ 1-18

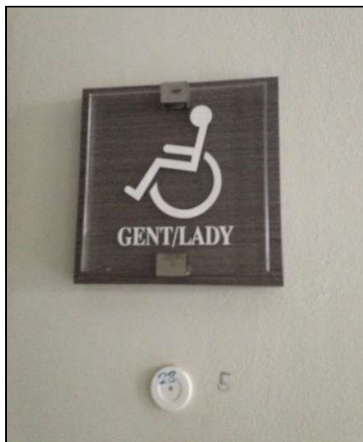
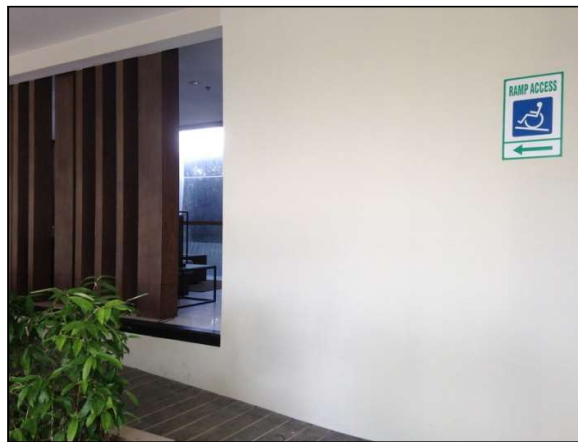
ภาพที่ 1-19 สิ่งอำนวยความสะดวกสำหรับผู้พิการหรือทุพพลภาพ และคนชรา

- (1) ทางลาด ทางโครงการ จัดให้มีทางลาด กว้าง 1.5 เมตร ผิวทางลาดเป็นพื้นผิวต่างสัมผัส ซึ่งเป็นวัสดุที่ไม่ลื่น
- (2) ห้องส้วม ภายในอาคารได้มีการจัดให้มีห้องส้วมคนพิการ โดยภายในห้องส้วมมีพื้นที่เพื่อให้วางเก้าอี้ สามารถหมุนตัวกลับได้ และมีราวจับเพื่อช่วยในการพยุงตัวสูงจากพื้น
- (3) ที่จอดรถสำหรับผู้พิการหรือทุพพลภาพและคนชรา โดยโครงการ จัดให้มีที่จอดรถจำนวน 1 คัน

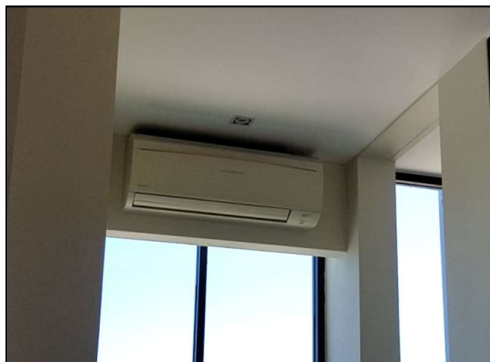
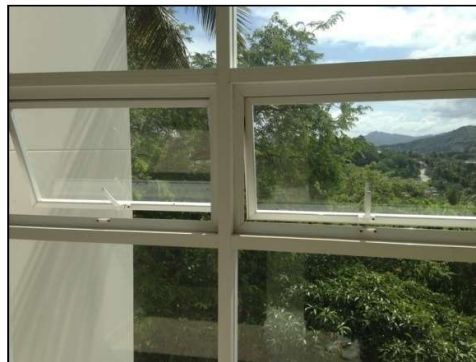
ภาพที่ 1-20 ระบบระบายอากาศของโครงการฯ

ระบบปรับอากาศของโครงการฯ จะเป็นแบบแยกส่วน (Air Cooled Split Type) และจะติดตั้งเครื่องปรับอากาศตามความเหมาะสมกับขนาดพื้นที่และภาระทำความเย็น (ภาพที่ 1-20)

ทางโครงการฯ ได้จัดให้มีการระบายอากาศโดยวิธีทางกล และธรรมชาติ (ภาพที่ 1-20) ดังนี้

2.1) การระบายอากาศโดยธรรมชาติ โครงการฯ ได้จัดให้มีระบบระบายอากาศที่มีประตู หน้าต่าง หรือช่องระบายอากาศด้านที่ติดกับภายนอก

2.2) การระบายอากาศโดยวิธีกล ทางโครงการฯ จะมีการติดตั้งพัดลมระบายอากาศ โดยจะติดตั้งบริเวณห้องน้ำ ห้องครัว และห้องเครื่องภายในโครงการฯ

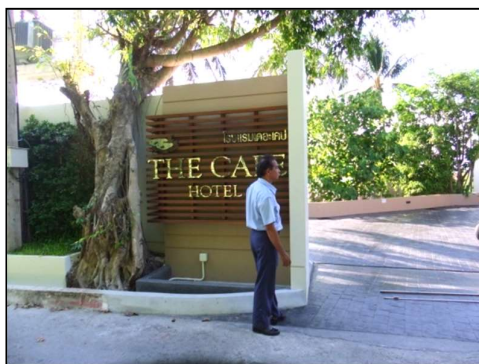
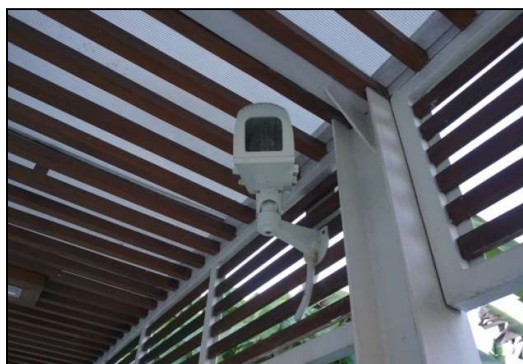
ภาพที่ 1-21 พนักงานรักษาความปลอดภัย และกล้องวงจรปิดประจำโครงการฯ

ทางโครงการฯ ได้จัดให้มีพนักงานรักษาความปลอดภัยประจำบริเวณทางเข้า – ออกโครงการฯ ตลอดเวลา เพื่อให้ผู้ที่เข้าพักอาศัยสามารถติดต่อได้ตลอด 24 ชั่วโมง นอกจากนี้ทางโครงการฯ ได้ติดตั้งกล้องวงจรปิด เพื่อเพิ่มความปลอดภัยให้แก่ผู้เข้าพักบริการภายในโครงการฯ (ภาพที่ 1-21)

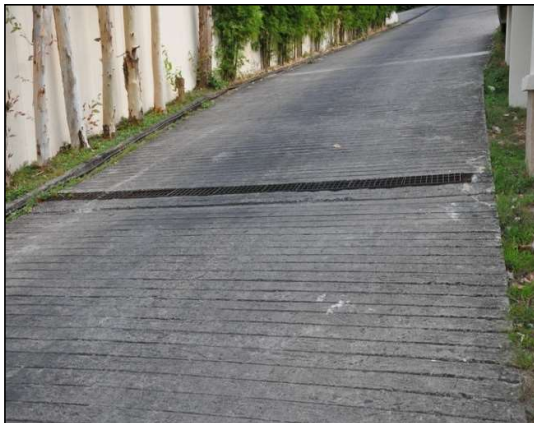
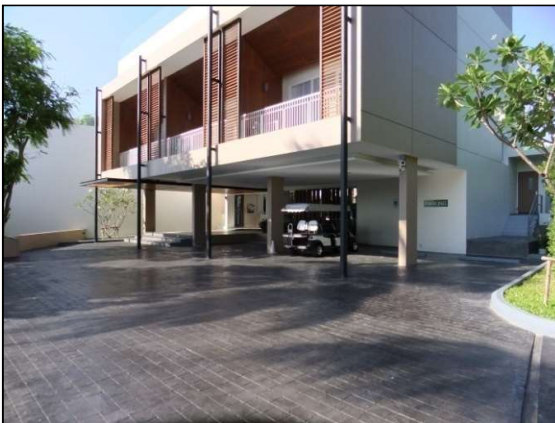
ภาพที่ 1-23 ถนนภายในโครงการฯ

ทางเข้า – ออก ของโครงการ กว้างประมาณ 8 เมตร (หน้าที่ ง-4 ภาคผนวก ง) เป็นถนนลาดยาง เติมน้ำมัน 2 ทิศทาง ภายในโครงการ (ภาพที่ 1-23) จัดให้มีที่จอดรถภายนอกอาคาร ซึ่งจอดรถยนต์ได้ 13 คัน ที่จอดรถสำหรับผู้พิการ จำนวน 1 คัน (ภาพที่ 1-24)
