บทที่ 1 : บทนำ

1.1 ความเป็นมาของโครงการ

(1) เพื่อสรุปผลการปฏิบัติตามมาตรการป้องกันและแก้ไขผลกระทบสิ่งแวดล้อม โครงการขยายท่าเทียบเรือ ช่วงเดือนกรกฎาคม-ธันวาคม พ.ศ. 2568

ผลการปฏิบัติตามมาตรการป้องกันและแก้ไขผลกระทบสิ่งแวดล้อม โครงการขยายท่าเทียบเรือ
ของบริษัท ศรีราชา ฮาร์เบอร์ จำกัด (มหาชน) ระยะดำเนินการ ช่วงเดือนกรกฎาคม-ธันวาคม พ.ศ. 2568

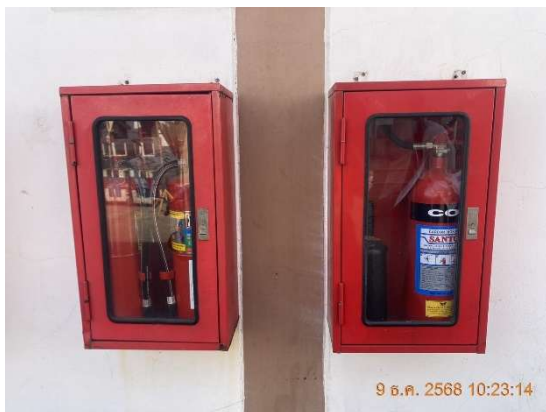
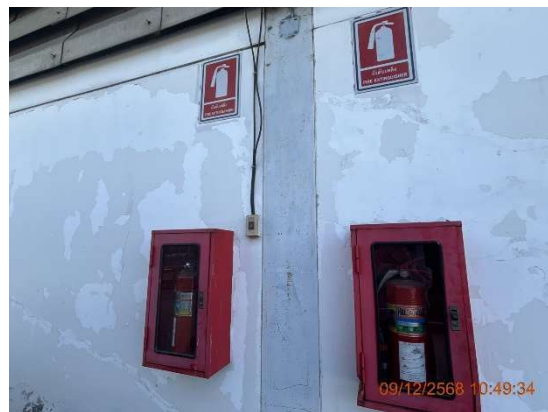
รูปถ่ายที่ 3.2-20 : ถังดับเพลิงภายในพื้นที่โครงการ

4. ด้านอาชีวอนามัยและความปลอดภัยในการทำงาน - ตรวจสอบการใช้งาน ของถังดับเพลิงเคมีทุกตัว ทุก 4 เดือน	- โครงการจัดให้มีการตรวจสอบถังดับเพลิงทุกตัวเป็นประจำทุกเดือน	-	รูปถ่ายที่ 3.2-20 และภาคผนวก ฉ-4

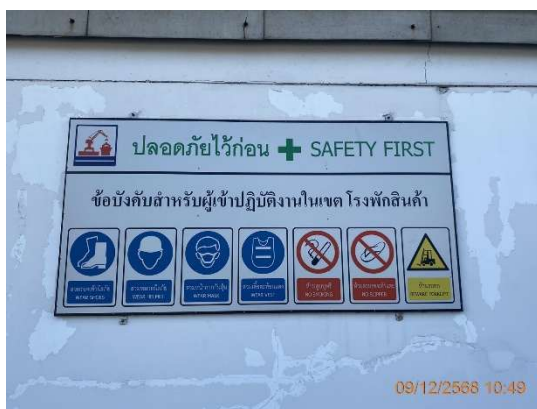
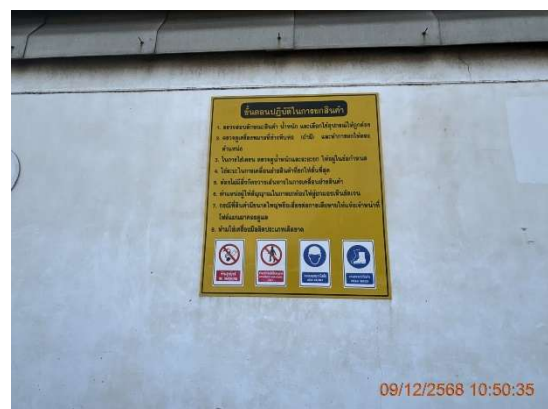
รูปถ่ายที่ 3.2-21 : ป้ายเตือน/สัญลักษณ์ความปลอดภัย ภายในพื้นที่โครงการ

- การบันทึกสถิติอุบัติเหตุทุกครั้งที่มีอุบัติเหตุ	- โครงการจัดให้มีป้ายสัญลักษณ์ความปลอดภัยภายในพื้นที่โครงการ และจัดให้มีการบันทึกสถิติอุบัติเหตุ ลักษณะการประสบเหตุสาเหตุของอุบัติเหตุ และหาแนวทางการป้องกันแก้ไขทุกครั้ง ช่วงเดือนกรกฎาคม-ธันวาคม พ.ศ. 2568 พบว่า ไม่มีอุบัติเหตุที่ทำให้พนักงานได้รับบาดเจ็บจนต้องหยุดงานตั้งแต่ 3 วันขึ้นไปแต่อย่างใด	-	รูปถ่ายที่ 3.2-21 ถึงรูปถ่ายที่ 3.2-22 และภาคผนวก ฉ-5

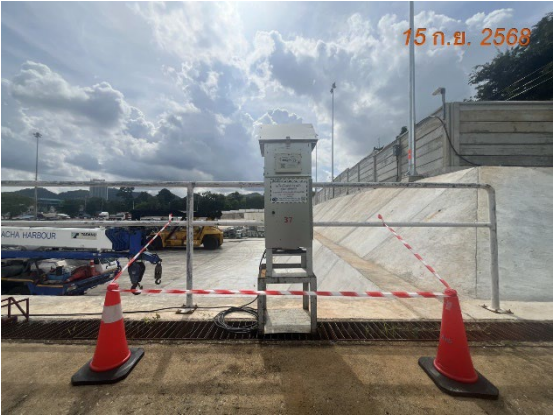
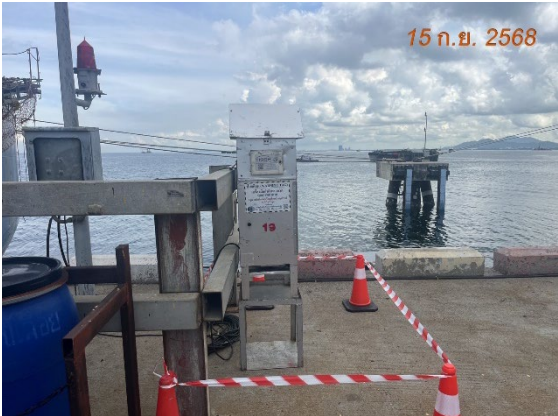
รูปถ่ายที่ 3.3.1-1 : การตรวจวัดคุณภาพอากาศในบรรยากาศ

จากผลการตรวจวัดคุณภาพอากาศในบรรยากาศ ระหว่างปี พ.ศ. 2566-2568 จำนวน 2 สถานี พบว่า ผลการตรวจวัดมีค่าเป็นไปตามเกณฑ์ที่มาตรฐานกำหนด ตามประกาศคณะกรรมการสิ่งแวดล้อมแห่งชาติ ฉบับที่ 24 (พ.ศ. 2547) เรื่อง กำหนดมาตรฐานคุณภาพอากาศในบรรยากาศโดยทั่วไป แสดงดังตารางที่ 3.3.1-2 และรูปที่ 3.3.1-1

<p>บริเวณพื้นที่โครงการ</p>	<p>บริเวณลานขนถ่ายสินค้าหน้าท่าเทียบเรือ</p>
<p>ที่มา : รวบรวมข้อมูลโดยบริษัท กรีนเนอร์ คอนซัลแทนท์ จำกัด, 2568</p>

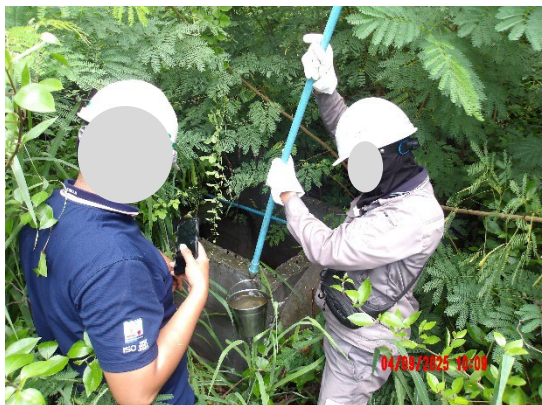
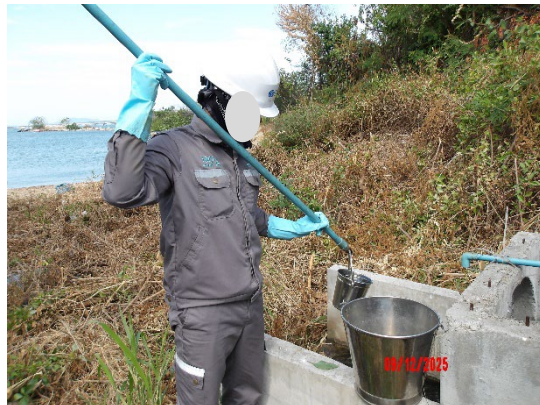
จากผลการตรวจวิเคราะห์คุณภาพน้ำทิ้ง ระหว่างปี พ.ศ. 2566-2568 จำนวน 1 สถานี พบว่า ทุกดัชนีที่ทำการตรวจวิเคราะห์มีค่าเป็นไปตามเกณฑ์ที่มาตรฐานกำหนด ตามประกาศกรมเจ้าท่า ที่ 421/2540 เรื่อง กำหนดมาตรฐานควบคุมการระบายน้ำทิ้งจากอาคารบางประเภทและบางขนาด (อาคารประเภท ค) และประกาศกระทรวงทรัพยากรธรรมชาติและสิ่งแวดล้อม เรื่อง กำหนดมาตรฐานควบคุมการระบายน้ำทิ้งจากอาคารบางประเภทและบางขนาด พ.ศ. 2567 (อาคารประเภท ค) แสดงดังตารางที่ 3.3.3-2 และรูปที่ 3.3.3-1

บริเวณจุดระบายน้ำจากโครงการบึง
