การจัดทำรายงานผลการปฏิบัติตามมาตรการป้องกันและแก้ไขผลกระทบสิ่งแวดล้อม
และมาตรการติดตามตรวจสอบผลกระทบสิ่งแวดล้อม
โครงการท่าอากาศยานนานาชาติแม่สอด

งานจ้างที่ปรึกษาติดตามตรวจสอบผลการปฏิบัติตามมาตรการ
ที่กำหนดไว้ในรายงานการประเมินผลกระทบสิ่งแวดล้อม
ท่าอากาศยานพิษณุโลก น่านนคร แพร่ แม่ฮ่องสอน ลำปาง
แม่สอด ปาย เพชรบูรณ์ และแม่สะเรียง (ภาคเหนือ)
ประจำปีงบประมาณ 2568

รายงานฉบับสมบูรณ์ เล่มที่ 1
(FINAL REPORT I)
ท่าอากาศยานนานาชาติแม่สอด

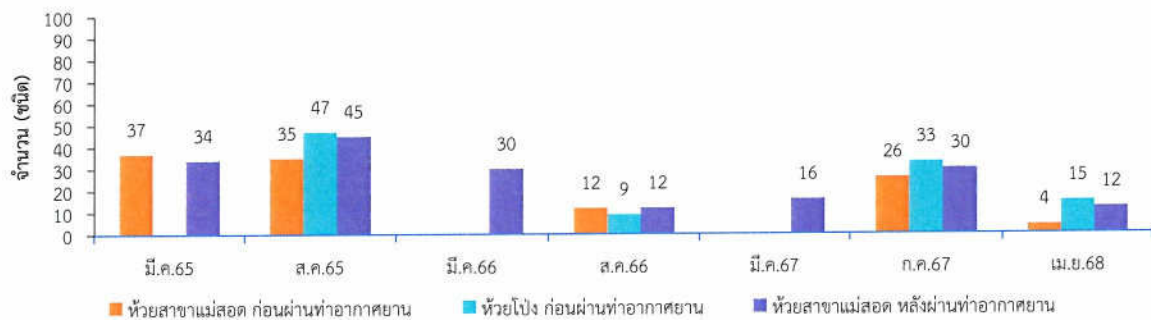
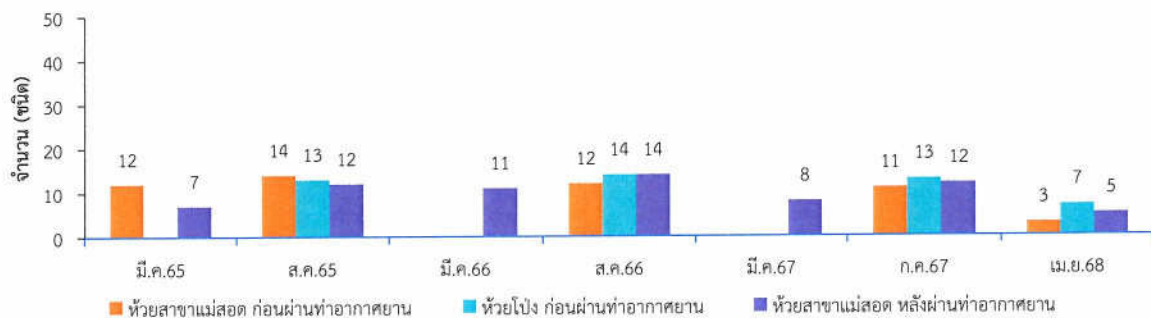
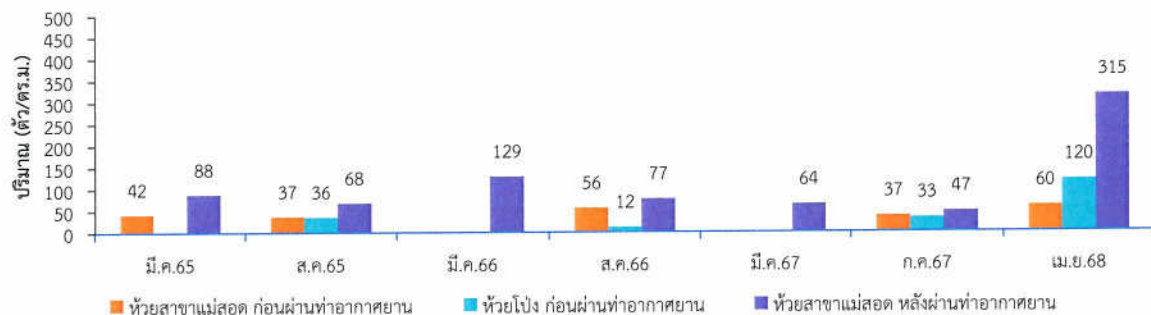
รูปที่ 5.2.4-1 เปรียบเทียบผลการตรวจสอบสภาพนิเวศวิทยาทางน้ำ ท่าอากาศยานนานาชาติแม่สอด

หมายเหตุ: ** ไม่ได้ตรวจวิเคราะห์
ค่าดัชนีความหลากหลาย <1.0 มีค่าความหลากหลายต่ำ (แหล่งน้ำมีปริมาณสูง)
ค่าดัชนีความหลากหลาย = 1.0-3.0 มีค่าความหลากหลายปานกลาง (แหล่งน้ำมีปริมาณปานกลาง)
ค่าดัชนีความหลากหลาย >3.0 มีค่าความหลากหลายสูง (แหล่งน้ำสะอาด)

(1) จำนวนชนิดแพลงก์ตอนพืช

(2) จำนวนชนิดแพลงก์ตอนสัตว์

(1) ปริมาณสัตว์หน้าดิน

(2) จำนวนชนิดสัตว์หน้าดิน
