การปฏิบัติตามมาตรการติดตาม

## ผลการปฏิบัติตามมาตรการป้องกันและแก้ไขผลกระทบสิ่งแวดล้อม

**ตารางที่ ๑** แบบรายงานผลการมาตรการติดตามตรวจสอบผลกระทบสิ่งแวดล้อม ของโครงการดี คอนโด บลิซ  
ประจำเดือน กรกฎาคม – ธันวาคม 2568

โครงการ ดี คอนโด บลิซ

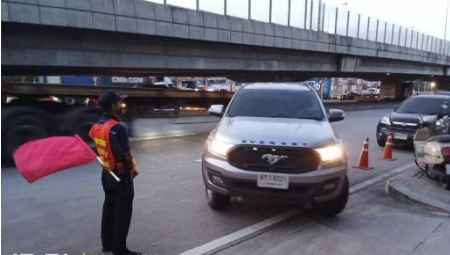
| มาตรการป้องกันและแก้ไขผลกระทบสิ่งแวดล้อมและมาตรการติดตามตรวจสอบผลกระทบสิ่งแวดล้อม | ผลการปฏิบัติตามมาตรการฯ | ปัญหา อุปสรรค ที่ไม่สามารถปฏิบัติตามมาตรการ และแนวทางแก้ไข |
|--|--|---|
| <p><b>3.คุณภาพอากาศ</b></p> <p>-โครงการจัดให้มีการปลูกต้นไม้บริเวณพื้นที่ว่างของโครงการตามที่ได้ออกแบบไว้ เพื่อเป็นพื้นที่สีเขียวของโครงการ โดยมีการปลูกพันธุ์ไม้หลากหลายชนิด รวมถึงการคงไว้ซึ่งพันธุ์ไม้เดิมพันธุ์ไม้ท้องถิ่น เนื่องจากมีสภาพที่ทนทานและเหมาะสมกับสภาพของพื้นที่ และได้จัดให้มีเจ้าหน้าที่คอยดูแลพื้นที่สีเขียวของโครงการให้อยู่ในสภาพดี และมีการปลูกเพิ่มเติมอยู่เสมอ</p> <p>- จัดให้มีเจ้าหน้าที่อำนวยความสะดวกด้านการจราจรบริเวณทางเข้า-ออกโครงการ</p> <p>- โครงการติดป้ายเตือน “ห้ามติดเครื่องยนต์ เครื่องยนต์ทิ้งไว้ในสถานที่จอดรถ” โดยรอบ</p> | | <p>- ไม่พบปัญหา</p> <p>- ไม่พบปัญหา</p> <p>- ไม่พบปัญหา</p> |

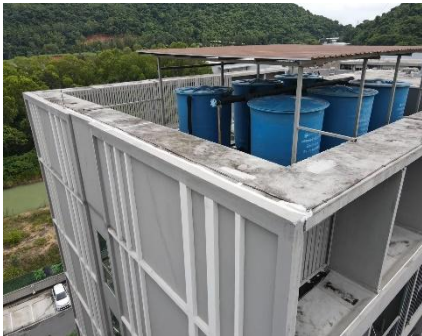
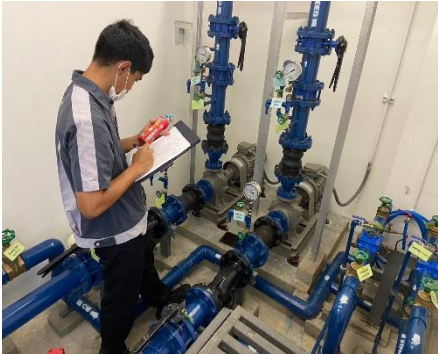
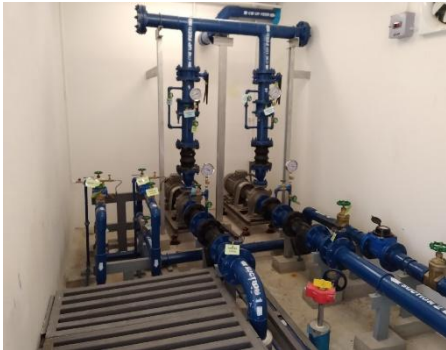
| <p>มาตรการป้องกันและแก้ไขผลกระทบ<br/>สิ่งแวดล้อมและมาตรการติดตามตรวจสอบ<br/>ผลกระทบสิ่งแวดล้อม</p> | <p>ผลการปฏิบัติตามมาตรการฯ</p> | <p>ปัญหา อุปสรรค ที่ไม่<br/>สามารถปฏิบัติตาม<br/>มาตรการ และแนวทาง<br/>แก้ไข</p> |
|--|--|--|
| <p>4.การใช้น้ำ</p> <p>- โครงการได้จัดให้มีถังเก็บน้ำใต้ดินสำรองเพื่อ<br/>การอุปโภค-บริโภค บริเวณอาคาร A-B และ<br/>คาดฟ้า โดยมีปริมาตรตามที่ได้ออกแบบไว้ ซึ่งมี<br/>ปริมาณเพียงพอและสำรองใช้ไว้ได้ไม่น้อยกว่า 2<br/>วัน</p> <p>- โครงการจัดเจ้าหน้าที่ในการตรวจสอบอุปกรณ์<br/>การจ่ายน้ำ การรั่วซึมของท่อประปา ภายใน<br/>โครงการ ซึ่งหากพบเหตุบกพร่อง ชำรุด จะ<br/>ดำเนินการแก้ไขโดยทันที</p> | | <p>- ไม่พบปัญหา</p> <p>- ไม่พบปัญหา</p> |
