## บทที่ 2

ผลการปฏิบัติตามมาตรการป้องกัน  
และแก้ไขผลกระทบสิ่งแวดล้อม  
ระยะดำเนินการ

### ผลการปฏิบัติตามมาตรการป้องกันและแก้ไขผลกระทบสิ่งแวดล้อม ระยะดำเนินการ

ตารางสรุปผลการปฏิบัติตามมาตรการป้องกันและแก้ไขผลกระทบสิ่งแวดล้อมของโครงการท่อส่งก๊าซธรรมชาติไปยังโครงการหน่วยผลิตไอน้ำและไฟฟ้า  
อำเภอบ้านโป่ง จังหวัดราชบุรี (ระยะดำเนินการ)

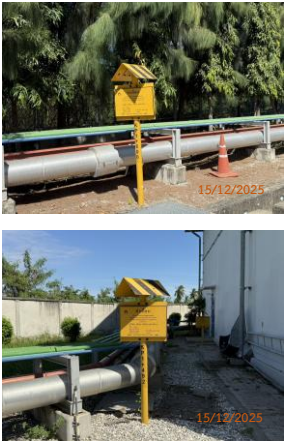
1. ด้านอาชีพ อนามัยและ ความปลอดภัย (ต่อ)	2.3) ดูแลรักษาป้ายแสดงตำแหน่งแนวท่อ ส่งก๊าซฯ ให้เห็นข้อความ และหมายเลข โทรศัพท์แจ้งเหตุอย่างชัดเจน	จากการตรวจติดตามตรวจสอบแนวท่อส่งก๊าซฯ ของโครงการฯ ในระหว่างเดือนกรกฎาคมถึงธันวาคม พ.ศ. 2568 พบว่า ป้าย แสดงตำแหน่งแนวท่อส่งก๊าซฯ ของโครงการฯ เห็นข้อความและ หมายเลขโทรศัพท์แจ้งเหตุอย่างชัดเจน อย่างไรก็ตามในระยะ ดำเนินการโครงการ ตามมาตรการดังกล่าวอยู่ในความรับผิดชอบ ของ บริษัท ปตท. จำกัด (มหาชน)	-

ป้ายแสดงตำแหน่ง แนวทอก๊าซฯ
