บทที่ 1

รายละเอียดโครงการ

1.1 ความเป็นมาในการจัดทำรายงานการวิเคราะห์ผลกระทบสิ่งแวดล้อม

โครงการอาคาร โรงแรม 340 ห้อง ซอยสุขุมวิท 24 และอาคารที่จอดรถ (Marriott Executive Apartments Sukhumvit Park-Bangkok) เป็นอาคารโรงแรมขนาด 33 ชั้น จำนวน 1 อาคาร มีจำนวนห้องพัก 300 ห้องและอาคารที่จอดรถ ขนาด 9 ชั้น จำนวน 1 อาคาร บนพื้นที่ 4-0-97.7 ไร่ (6,790.8 ตารางเมตร) ตั้งอยู่ที่ซอยสุขุมวิท 24 ถนนสุขุมวิท แขวง คลองเตย เขตคลองเตย กรุงเทพมหานคร ซึ่งพร้อมเพรียงด้วยระบบสาธารณูปโภคและสาธารณูปการต่าง ๆ อย่างครบถ้วน โดยมีโครงข่ายการคมนาคมที่เชื่อมโยงกันหลายสาย ซึ่งมีถนนสายหลักที่สำคัญบริเวณพื้นที่โครงการ ได้แก่ ถนนสุขุมวิท และถนนพระราม 4

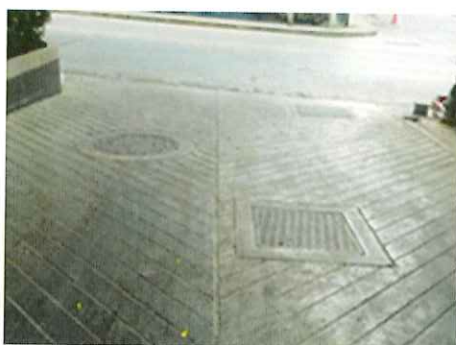
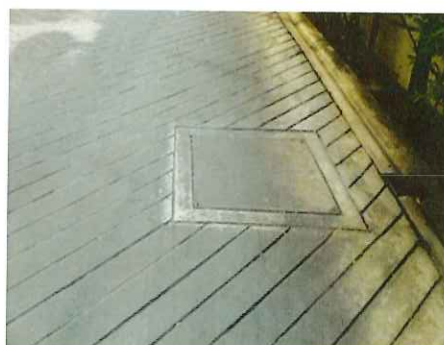
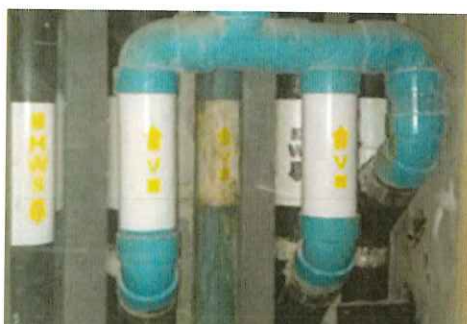
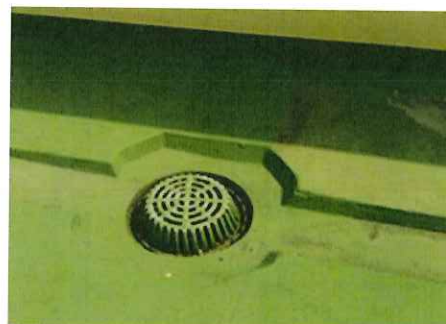
ภาพระบบระบายน้ำและการป้องกันน้ำท่วม

โครงการจัดให้มีระบบระบายน้ำฝนทั้งหมด 3 แบบ ประกอบด้วย 1. ระบบระบายน้ำฝนจากหลังคา โดยติดตั้งหัวรับน้ำฝนบนชั้นหลังคา/คานฟ้า แล้วไหลลงสู่ท่อรับน้ำฝนเพื่อระบายลงสู่ท่อระบายน้ำรอบโครงการ 2. ระบบระบายน้ำภายในอาคาร จะรวบรวมน้ำเสียและน้ำโสโครกจากส่วนต่างๆ ของอาคาร ไหลลงตามท่อระบายน้ำเสียและท่อระบายน้ำโสโครก โดยน้ำเสียจากส่วนห้องอาหารจะไหลผ่านส่วนดักไขมัน ผ่านส่วนเกรอะ และผ่านส่วนกรองไร้อากาศ แล้วจึงไหลเข้าสู่ส่วนปรับสภาพน้ำ 3. ระบบระบายน้ำภายนอกอาคาร ประกอบด้วยท่อระบายน้ำ โดยมีบ่อพักการระบายตลอดแนวท่อระบายน้ำเข้าสู่บ่อหน่วงน้ำ เพื่อควบคุมอัตราการระบายน้ำก่อนที่จะระบายออกสู่ภายนอกโครงการ โดยโครงการจะมีบ่อหน่วงน้ำจำนวน 1 บ่อ ตั้งอยู่ใต้ดินด้านทิศเหนือของพื้นที่โครงการ พร้อมติดตั้งเครื่องสูบน้ำสำหรับสูบน้ำไปยังบ่อพักน้ำสุดท้ายก่อนที่จะระบายออกนอกพื้นที่โครงการ

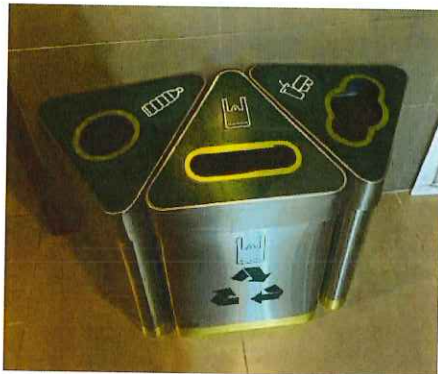
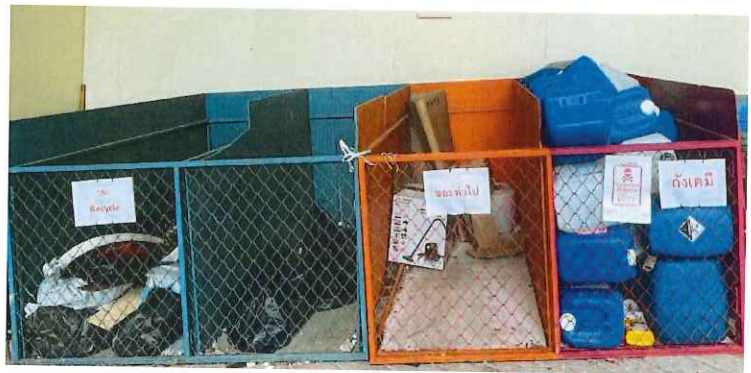
ภาพถังรองรับขยะ

ทางโครงการมีการจัดเตรียมถังรองรับมูลฝอยไว้ในโครงการอย่างทั่วถึงและเพียงพอ โดยจะแบ่งออกเป็น 2 ส่วน คือ ส่วนของห้องพักอาศัย จัดเตรียมถังรองรับมูลฝอยขนาด 8-10 ลิตร ไว้จำนวน 3 ถัง ประกอบด้วยในส่วนห้องพัก 1 ถัง ส่วนครัว 1 ถัง และห้องน้ำ 1 ถัง ส่วนพื้นที่อื่นๆ จะจัดให้มีถังขยะขนาดความจุประมาณ 10-80 ลิตร ตั้งอยู่ทั่วไปภายในอาคาร ส่วนอาคารจอดรถบริเวณชั้นจอดรถ จัดให้มีถังรองรับมูลฝอยขนาด 50-80 ลิตร ไว้ชั้นละ 1 ถัง ไว้บริเวณโถงลิฟต์ ส่วนชั้นที่ 9 ซึ่งเป็นสถานที่ออกกำลังกาย โครงการได้จัดเตรียมถังขยะขนาด 50-80 ลิตร ไว้บริเวณโถงลิฟต์

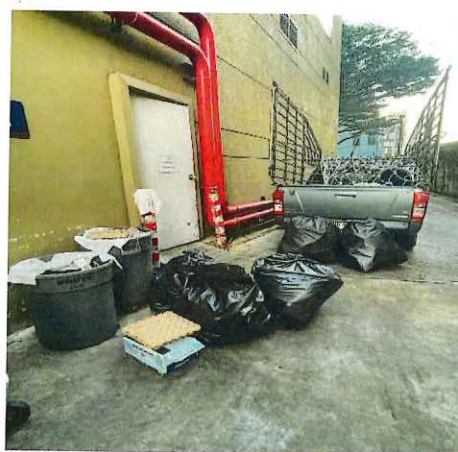
ภาพห้องพักขยะรวม

สำหรับห้องพักขยะรวม โครงการได้จัดไว้บริเวณชั้นที่ 1 ของโครงการ โดยแบ่งเป็น 2 ประเภท ได้แก่ ห้องพักขยะแห้ง และห้องพักขยะเปียก ภายในห้องพักขยะรวมจัดให้มีท่อระบายน้ำสำหรับล้างทำความสะอาดเชื่อมต่อลงสู่ระบบบำบัดน้ำเสีย ส่วนขยะอันตรายทางโครงการได้จัดไว้บริเวณชั้นที่ 8 ของอาคารจอดรถ สำหรับเป็นบริเวณคัดแยกขยะก่อนประสานให้หน่วยงานรับไปกำจัด

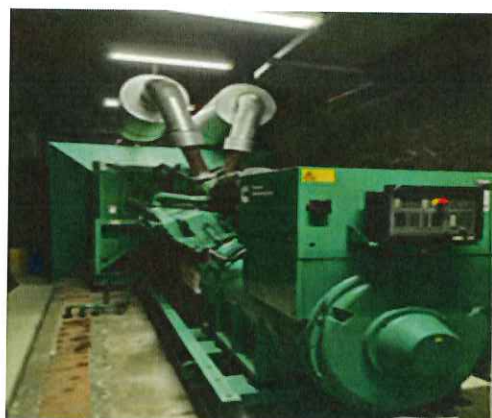
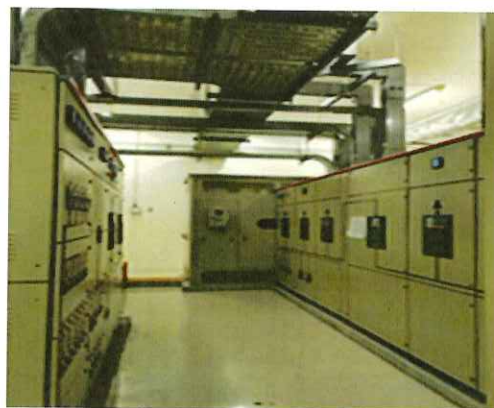
ภาพระบบไฟฟ้า

ระบบไฟฟ้าของโครงการจะแบ่งเป็น 2 ระบบ ได้แก่ ระบบไฟฟ้าปกติ โดยรับกระแสไฟฟ้าจากการไฟฟ้านครหลวง ผ่านหม้อแปลง Transformer ขนาด 2500 KVA จำนวน 2 ชุด สำหรับใช้ในอาคารโรงแรมและอาคารจอดรถ และระบบไฟฟ้าฉุกเฉิน ในกรณีเกิดไฟฟ้าขัดข้อง ทางโครงการได้จัดให้มี Battery ขนาด 304 W และเครื่องกำเนิดไฟฟ้าฉุกเฉิน (Generator) ขนาด 1600 KVA จำนวน 1 เครื่อง โดยติดตั้งไว้ยังบริเวณห้องเครื่อง ชั้นที่ 4 ของอาคารโรงแรม

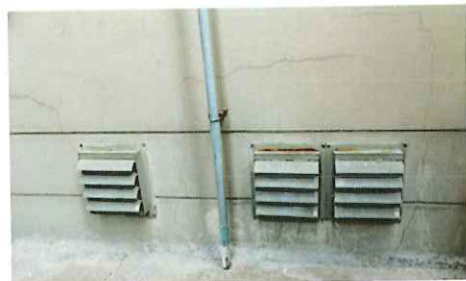
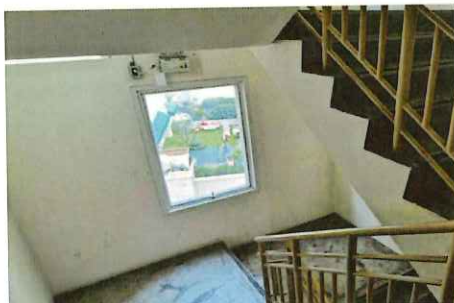
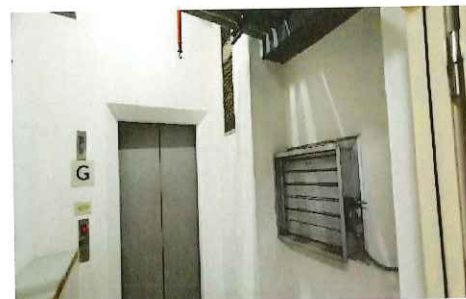
ภาพระบบระบายอากาศ

ระบบระบายอากาศของโครงการแบ่งเป็น 2 ระบบ ประกอบด้วย ระบบระบายอากาศธรรมชาติ ซึ่งโครงการจัดให้มีช่องเปิดสำหรับระบายอากาศภายในอาคารและบริเวณทางเดินหนีไฟ ST 2 ของอาคารจอดรถ ส่วนระบบระบายอากาศโดยวิธีกลจะเป็นพัดลมอัดอากาศซึ่งทำการติดตั้งบริเวณ โถงลิฟต์และบันไดหนีไฟ ST 1
