รายงานการตรวจสอบระบบบำบัดน้ำเสียและผลวิเคราะห์คุณภาพน้ำเสีย

โครงการ : Marriott Executive Apartment Sukhumvit 24

ครั้งที่ 12

ประจำเดือน ธันวาคม 2568

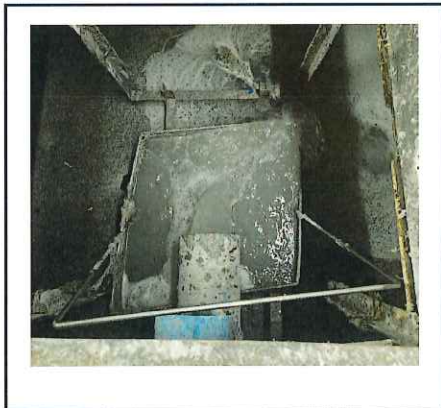
3.1 ตะแกรงดักเศษขยะ (Screen)

- ตะแกรงดักขยะ พบว่ามีสิ่งสกปรกสะสมเป็นปริมาณมาก ซึ่งทำให้ตะแกรงมีการอุดตัน ทำให้น้ำไม่สามารถไหลผ่านได้ จึงทำให้น้ำล้นตะแกรง แนะนำทำความสะอาดตะแกรงดักขยะอย่างสม่ำเสมอ เพื่อป้องกันการอุดตันและรักษาประสิทธิภาพของระบบบำบัดน้ำเสีย

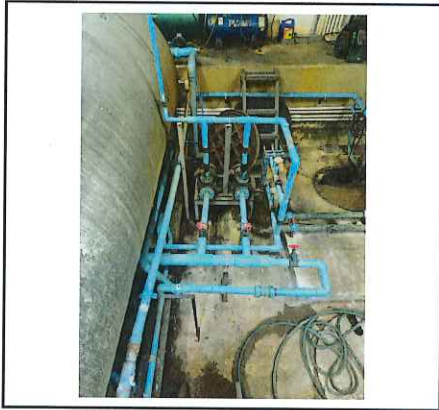
3.2 ชุดปั๊มแลกเปลี่ยนความร้อน (Cooling Pump Unit)

- ชุด Pump แลกเปลี่ยนความร้อนของระบบ Laundry system ณ ปัจจุบัน (4 ธ.ค. 2568) ไม่ได้ใช้งาน

ข้อแนะนำเพิ่มเติม: ควรทำการซ่อมแซมระบบ และเดินท่อนกลับไปยังบ่อปรับสมดุล ในกรณีที่น้ำที่ผ่านระบบ Cooling system คุณภาพน้ำที่ไม่ดี

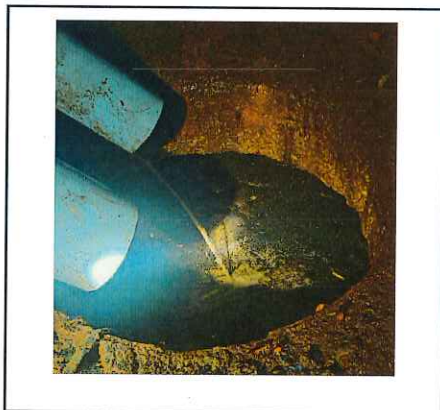
3.3 บ่อบำบัดแบบไร้อากาศ (Septic Tank)

- บ่อบำบัดแบบไร้อากาศ ทำหน้าที่บำบัดโดยใช้จุลินทรีย์แบบไม่ใช้อากาศในการย่อยสลายสิ่งสกปรกในน้ำเสีย

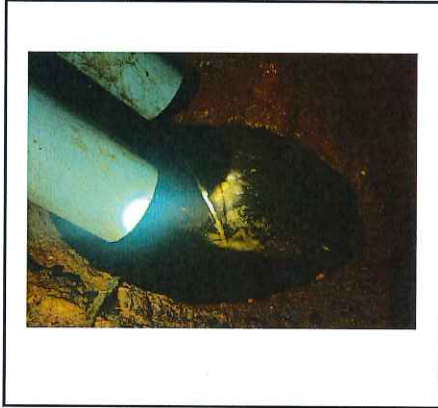
3.4 บ่อบำบัดแบบไร้อากาศ (Septic Tank)

- จากการตรวจสอบสภาพภายในบ่อบำบัดแบบไร้อากาศ (Septic Tank) พบการสะสมของตะกอนในปริมาณสูงกว่าค่าปกติอย่างชัดเจน โดยมีแนวโน้มสัมพันธ์กับตะกอนที่เกิดจากกิจกรรมบางประเภทของโรงแรม ซึ่งสอดคล้องกับผลการตรวจวิเคราะห์ค่าของแข็งแขวนลอย (Suspended Solids: SS) ในน้ำเสียก่อนเข้าระบบบำบัด (Influent) ที่พบว่ามีค่าสูงขึ้นอย่างมีนัยสำคัญในช่วงเดือนดังกล่าว อย่างไรก็ตาม ลักษณะตะกอนลอยผิวยังไม่เกิดการรวมตัวเป็นชั้นตะกอนที่มีความหนาแน่นสูง และบริเวณชั้นบนของตะกอนยังพบการปะปนของก้อนตะกอนไขมัน ทั้งนี้จึงมีความจำเป็นต้องดำเนินการตรวจติดตามและควบคุมค่าของแข็งแขวนลอย (SS) อย่างใกล้ชิด เพื่อป้องกันผลกระทบต่อเสถียรภาพการทำงานของระบบบำบัดน้ำเสียในลำดับถัดไป ดังนั้นควรจัดให้มีการสูบน้ำตะกอนออกจากถังบำบัดอย่างสม่ำเสมอ

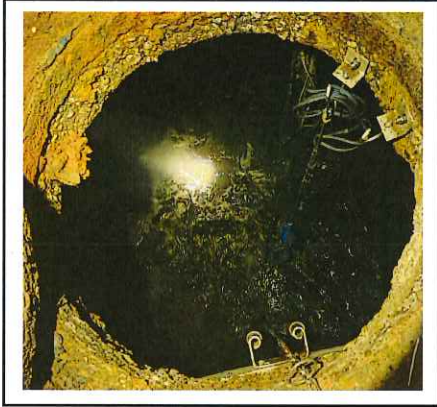
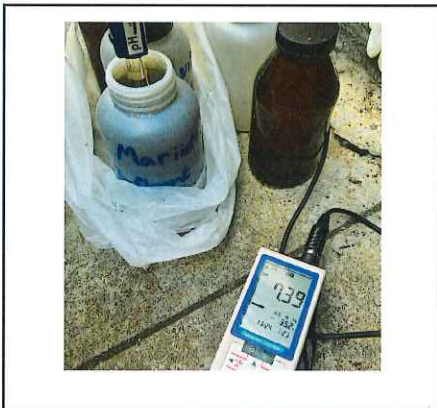
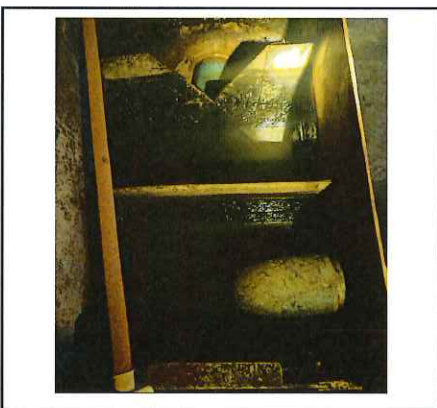
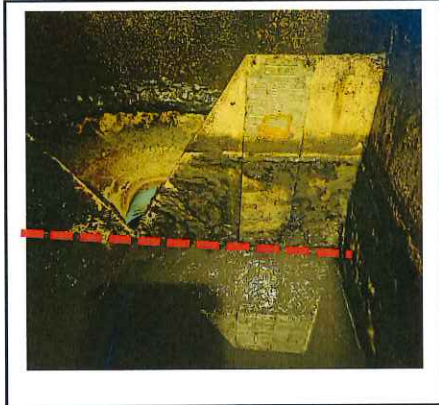
3.5 บ่อปรับเสถียร (Equalization Tank)

- มีหน้าที่เป็นบ่อพักน้ำเสีย ปรับอัตราการไหลและความเข้มข้นของน้ำเสียให้มีความสม่ำเสมอ ก่อนที่จะส่งบำบัดขั้นถัดไป
- จากการตรวจสอบสภาพการเดินระบบพบว่าระดับน้ำในบ่อปรับเสถียร (Equalization Tank) โดยปกติอยู่ในช่วงระดับการควบคุมที่ออกแบบไว้ อย่างไรก็ตาม ในวันที่ตรวจสอบพบว่าระดับน้ำในบ่อปรับเสถียรอยู่ต่ำกว่าระดับปกติ เนื่องจากปั๊มน้ำเสียดำเนินการสูบน้ำตามเงื่อนไขการควบคุมอัตโนมัติของระบบลูกลอย (Float Control) ที่ตั้งค่าไว้ ส่งผลให้มีการระบายน้ำออกจากบ่ออย่างต่อเนื่องในช่วงเวลาดังกล่าว
- ข้อเสนอแนะ ควรดำเนินการตรวจสอบอัตราการไหล ที่ถังวัดอัตราการไหล (Weir box) เพื่อเป็นการตรวจสอบการอุดตันของปั๊ม
- ค่า pH ในบ่อปรับเสถียร = 7.39 ซึ่งอยู่ในช่วงปกติ และเป็นกลาง
- จากการตรวจสอบบ่อวัดอัตราการไหล (Weir box) พบว่าปั๊มหดุดการทำงานตาม

เงื่อนไขการควบคุมอัตโนมัติของระบบถูก
ลดย

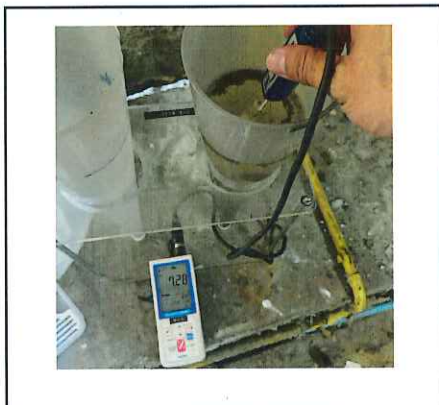
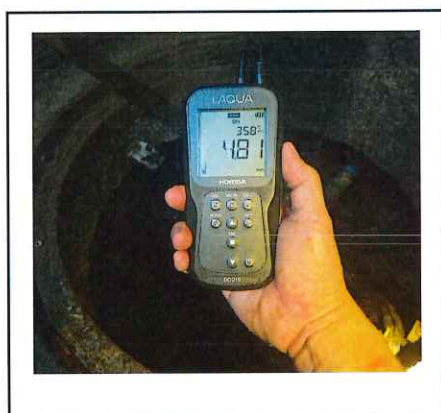
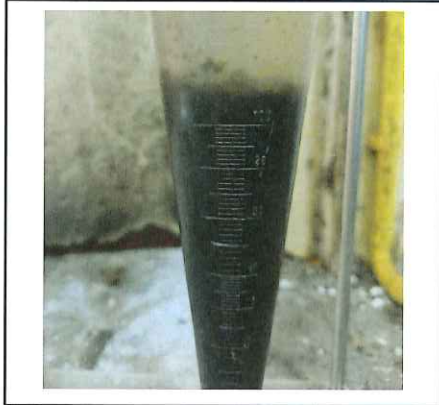
3.6 บ่อเติมอากาศ (Aeration Tank)

- บ่อเติมอากาศ ทำหน้าที่เป็นบ่อเลี้ยงเชื้อจุลินทรีย์โดยอาศัยการยึดเกาะกับตัวกลางพลาสติกเพื่อย่อยสลายสารอินทรีย์ที่มากับน้ำเสีย มีการเติมอากาศเพื่อเพิ่มออกซิเจนในน้ำให้เพียงพอต่อความต้องการของจุลินทรีย์สำหรับย่อยสลายความสกปรกในน้ำเสีย

- จากการตรวจสอบค่า $pH = 7.28$ ซึ่งบ่งบอกถึงความเป็นกรดต่ำ ซึ่งค่าดังกล่าวอยู่ในสภาวะแวดล้อมที่เป็นปกติของการดำรงชีพของจุลินทรีย์ในการย่อยสลายสารอินทรีย์ในน้ำเสีย
- ค่า DO (ออกซิเจนละลายในน้ำ) = 4.81 มก./ลิตร ซึ่งเพียงพอต่อความต้องการของ

จุลินทรีย์ในการย่อยสลายสารอินทรีย์ในน้ำเสีย

- อุณหภูมิของน้ำเสียในบ่อเติมอากาศ = 35.8 °C (ปกติ)
- ค่า SV_{30} เป็นดัชนีสำคัญที่ใช้ในการประเมินคุณสมบัติการตกตะกอนและสภาพการรวมตัวของตะกอนจุลินทรีย์ในระบบ

Activated Sludge จากการตรวจสอบ

ตะกอนในบ่อเติมอากาศ พบว่าจุลินทรีย์ส่วนใหญ่เจริญและยึดเกาะอยู่บนตัวกลางพลาสติกของระบบ อย่างไรก็ตาม ในช่วงเดือนธันวาคม พ.ศ. 2568 ค่า SV_{30} เพิ่มขึ้นอย่างมีนัยสำคัญเมื่อเทียบกับเดือนพฤศจิกายน พ.ศ. 2568 ซึ่งสะท้อนถึงการเพิ่มขึ้นของปริมาณตะกอนแขวนลอยในระบบ โดยมีสาเหตุที่เป็นไปได้จากการเพิ่มขึ้นของภาระสารอินทรีย์ (Organic Loading) และ/หรืออัตราการไหลของน้ำเสียที่เข้าสู่ระบบในช่วงเวลาดังกล่าว

1. ดำเนินการสูบน้ำและกำจัดตะกอนลอยหน้าในถังดักตะกอนอย่างต่อเนื่องและเป็นระบบ เพื่อลดการสะสมของตะกอนและลดความเสี่ยงต่อการล้นหรือการหลุดปะปนของตะกอนไปกับน้ำทิ้ง
2. ตรวจติดตามค่า SV_{30} อย่างสม่ำเสมอ เพื่อใช้เป็นดัชนีในการประเมินการตกตะกอนของเชื้อจุลินทรีย์
3. ประเมินประสิทธิภาพของระบบ Air Lift สำหรับการส่งตะกอนกลับไปยังบ่อบำบัดอากาศ (Aeration Tank) เพื่อให้มั่นใจว่าการหมุนเวียนของตะกอนทำได้มีประสิทธิภาพและต่อเนื่อง

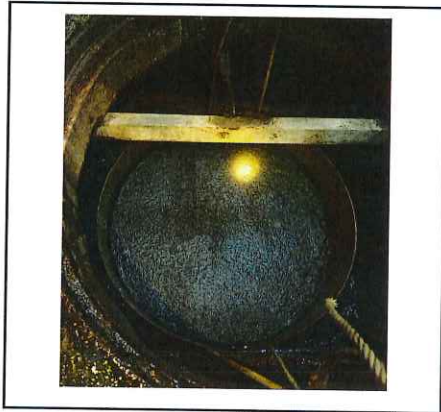
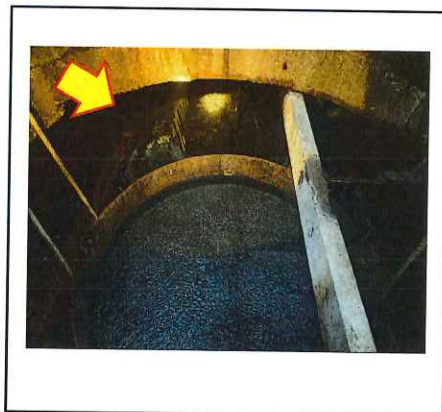
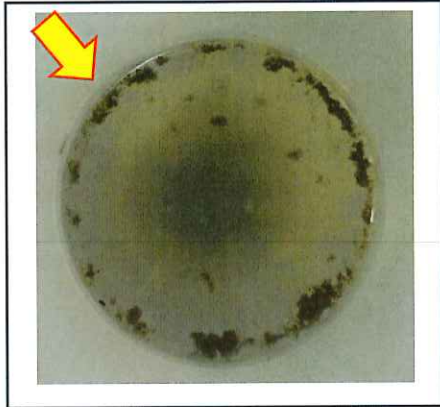
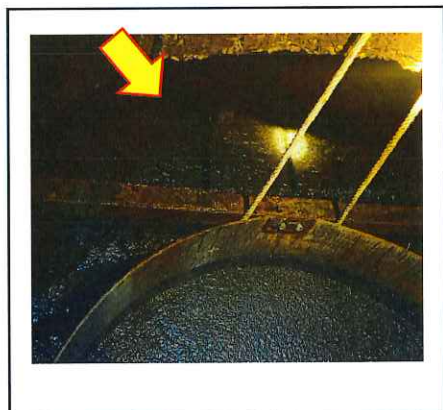
3.7 บ่อดกตะกอน (Sedimentation Tank)

- บ่อดกตะกอนทำหน้าที่รับน้ำเสียจากบ่อเดิม
 อากาศ โดยแยกส่วนที่เป็นตะกอนออกจาก
 น้ำใส โดยน้ำใสจะไหลไปยังบ่อพักน้ำทิ้ง
 ส่วนตะกอนจะตกลงสู่ด้านล่างของบ่อดกตะก
 กอน ซึ่งจะมีปั๊มสูบตะกอนเวียนกลับไปบ่อด
 เดิมอากาศ และตะกอนส่วนเกินจะสูบไปยัง
 บ่อดรวมตะกอนเพื่อรอการสูบทิ้งส่งกำจัด
- จากการตรวจสอบสภาพการทำงานของบ่อด
 กตะกอน พบว่ายังคงมีการสะสมของ
 ตะกอนลอยบริเวณผิวน้ำ โดยตะกอนมี
 ลักษณะสีดำ แม้จะได้ดำเนินการดูดตะกอน
 ออกจากถังดกตะกอนก่อนหน้าแล้วก็ตาม
 ทั้งนี้พบว่าปริมาณตะกอนลอยและระดับ
 ตะกอนรวมภายในบ่อดกตะกอนอยู่ใน
 เกณฑ์ค่อนข้างสูง สภาพดังกล่าวสอดคล้อง
 กับค่าดัชนีการตกตะกอนของตะกอน (SV_{30})
 ที่ตรวจวัดได้จากบ่อเดิมอากาศ ซึ่งมีค่าสูง
 ส่งผลให้ตะกอนมีความหนาแน่นต่ำและมี
 แนวโน้มลอยตัว ส่งผลให้ตะกอนบางส่วน
 ไหลล้นและถูกพาไปยังบ่อพักน้ำทิ้ง อันเป็น
 สาเหตุให้ค่าของแข็งแขวนลอยในน้ำทิ้งเพิ่ม
 สูงขึ้นอย่างมีนัยสำคัญ

- จากการตรวจสอบพบว่ามีสารสะสมของ
 ชั้นตะกอนลอยหน้าที่มีความหนาแน่นและ
 ปริมาณมาก นอกจากนี้ยังพบแผ่นพลาสติก
 หลุดอยู่ภายในปอดกตะกอนเป็นจำนวน
 มาก ซึ่งอาจส่งผลให้เกิดการหมักหมมของ
 ตะกอน และเป็นสาเหตุของกลิ่นไม่พึง
 ประสงค์ ดังนั้นจึงควรดำเนินการตรวจสอบ
 ที่มาของแผ่นพลาสติกดังกล่าวว่าเข้าสู่ปอด
 กตะกอนได้อย่างไร และพิจารณา
 มาตรการป้องกันเพิ่มเติมเพื่อไม่ให้เกิด
 ปัญหาซ้ำในอนาคต

นอกจากนี้ จากการตรวจสอบบ่อดักตะกอน พบว่ามีระดับตะกอนสะสมภายในถังอยู่ในระดับค่อนข้างสูง และตะกอนลอยหน้าเป็นจำนวนมาก ซึ่งมีความเสี่ยงที่จะหลุดปะปนไปกับน้ำทิ้งในบ่อบำบัดน้ำทิ้ง และส่งผลกระทบต่อคุณภาพน้ำทิ้ง หากไม่มีการดำเนินการแก้ไขอย่างเหมาะสมและทัน่วงที ทั้งนี้แนวโน้มของปริมาณตะกอนลอยหน้ามีทิศทางเพิ่มขึ้นอย่างต่อเนื่อง ซึ่งอาจส่งผลกระทบต่อเสถียรภาพของระบบบำบัดและประสิทธิภาพการแยกตะกอนในระยะยาว

- ดังนั้น จึงควรดำเนินการดูดตะกอนออกจาก
 ปอดกตะกอนอย่างเหมาะสม ควบคู่กับการ
 ตรวจสอบและประเมินประสิทธิภาพของ
 ระบบ Air Lift สำหรับการส่งตะกอนกลับไป
 ยังบ่อเติมอากาศ เพื่อให้สามารถควบคุม
 ปริมาณตะกอนในระบบได้อย่างมี
 ประสิทธิภาพ และลดความเสี่ยงของการพา
 ตะกอนไหลต่อไปยังบ่อกักน้ำทิ้งตะกอน
 บางส่วนไหลต่อไปยังบ่อกักน้ำทิ้ง

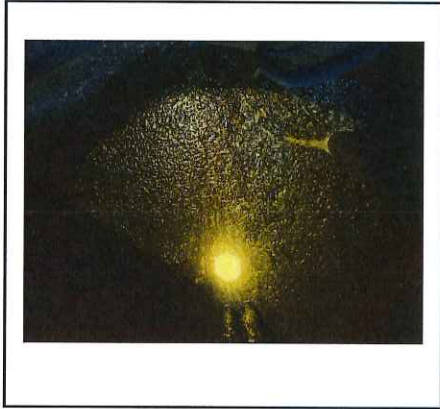
3.8 บ่อรวบรวมตะกอน (Sludge Tank)

- บ่อรวบรวมตะกอน มีหน้าที่รับตะกอนส่วนเกินจากบ่อดกตะกอน เพื่อเตรียมที่ส่งกำจัดหรือสูบทิ้ง เพื่อให้ระบบบำบัดน้ำเสียเดินระบบได้อย่างมีประสิทธิภาพ
- จากการสำรวจพบว่า ระดับตะกอนในบ่อรวบรวมตะกอนค่อนข้างสูง และสีตะกอนมีสีดำ ควรทำการสูบสัลดั้ส่วนเกินทิ้งอย่างเร่งด่วน เพื่อไม่ให้ตะกอนไหลล้นไปยังบ่อกักน้ำทิ้ง เบื้องต้นทาง บจก.วิศวกรรมเคมี ยังไม่ได้รับแจ้งจากหน่วยงานว่าท่อที่มาจากในบ่อรับตะกอนนั้น มาจากแหล่งใดบ้าง อาจจำเป็นต้องดูประวัติการปรับปรุงแนวท่อจากทางหน่วยงานว่าแนวท่อนั้นมีรายละเอียดอย่างไรบ้าง แต่เบื้องต้นทางบริษัทฯ สันนิษฐานว่าท่อจากบ่อรวบรวมตะกอนอาจมี Over flow ไหลลงไปยังบ่อกักน้ำทิ้ง

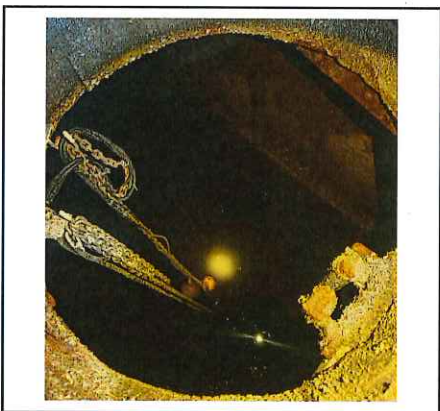
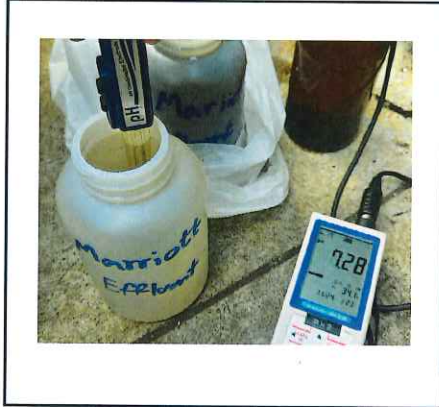
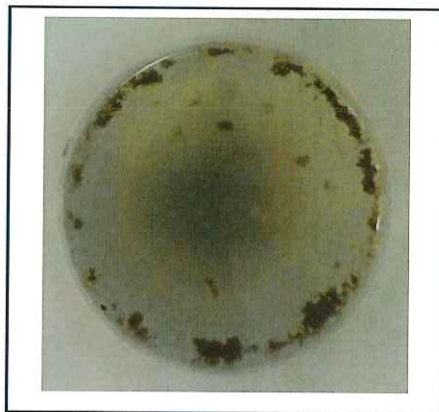
3.9 บ่อกักน้ำทิ้ง (Effluent Tank)

- บ่อกักน้ำทิ้ง ทำหน้าที่รับน้ำใสจากบ่อดกตะกอน เพื่อทำการสูบทิ้งเป็นน้ำที่ผ่านการบำบัดแล้ว

- จากการตรวจวัดค่าความเป็นกรด-ด่าง (pH) ของน้ำทิ้งจากบ่อกักน้ำทิ้ง พบว่ามีค่าเท่ากับ 7.28 ซึ่งอยู่ในช่วงค่ามาตรฐานที่กำหนด อย่างไรก็ตาม ตรวจพบการปะปนของตะกอนในน้ำใส ซึ่งบ่งชี้ถึงความผิดปกติของกระบวนการแยกตะกอนในระบบ โดยมีความเป็นไปได้ว่าสาเหตุเกิดจากการสะสมของชั้นตะกอน ภายในบ่อดักตะกอน และเกิดการไหลล้นหรือพัดพาตะกอนออกจากบ่อ ส่งผลให้ค่าของแข็งแขวนลอย (Suspended Solids: SS) ในน้ำทิ้งมีแนวโน้มสูงกว่าเกณฑ์มาตรฐานน้ำทิ้ง ดังนั้น ควรดำเนินการตรวจสอบรูปแบบและกิจกรรมการใช้น้ำของโรงแรมในช่วงเวลาดังกล่าว เพื่อประเมินผลกระทบต่อคุณภาพน้ำเสียที่ไหลเข้าสู่ระบบบำบัด รวมถึงควบคุมและปรับระดับตะกอนในบ่อบรรวมตะกอนให้อยู่ในช่วงที่เหมาะสม พร้อมทั้งเฝ้าระวังและบริหารจัดการการสะสมของชั้นตะกอนลอยหน้าในบ่อดักตะกอนอย่างสม่ำเสมอ เพื่อป้องกันการพัดพาตะกอนปะปนออกมาปนกับน้ำใส ลดความเสี่ยงต่อการไม่เป็นไปตามเกณฑ์มาตรฐานน้ำทิ้ง และคงไว้ซึ่งประสิทธิภาพโดยรวมของระบบบำบัดน้ำเสีย

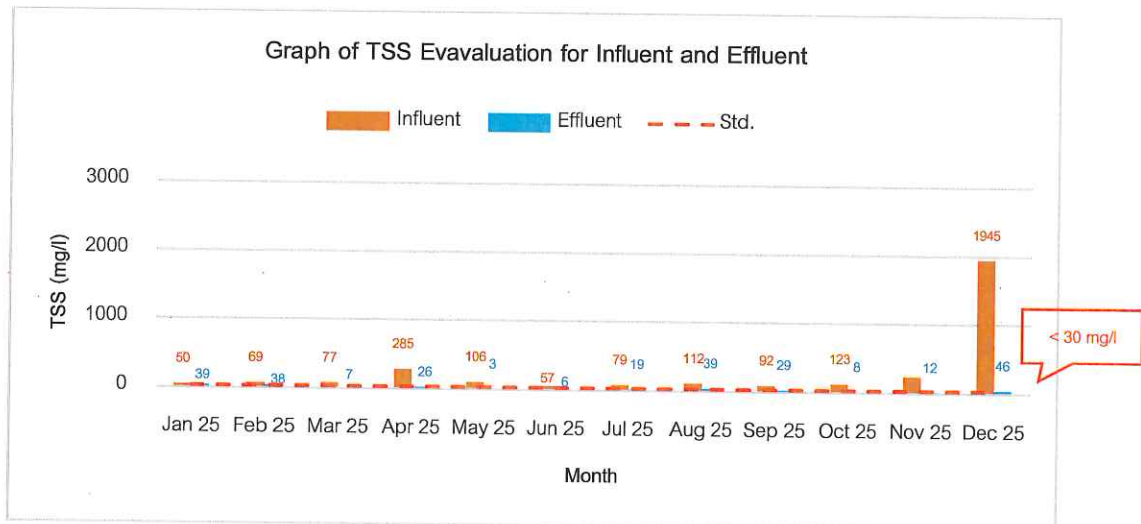
Figure 5.4 Graph of TSS Evaluation for Influent and Effluent

จากการติดตามและประเมินผลการวิเคราะห์คุณภาพน้ำเสียในเดือนธันวาคม พ.ศ. 2568 พบว่าค่าพารามิเตอร์ควบคุมคุณภาพน้ำทิ้งหลังการบำบัดมีแนวโน้มเพิ่มสูงขึ้นอย่างมีนัยสำคัญเมื่อเทียบกับช่วงก่อนหน้า โดยเฉพาะค่าของแข็งแขวนลอย (Total Suspended Solids: TSS) ในน้ำทิ้งยังคงสูงเกินเกณฑ์มาตรฐานที่กำหนดไว้

เมื่อพิจารณาผลการวิเคราะห์คุณภาพน้ำเสียเข้าสู่ระบบบำบัด พบว่าค่าของแข็งแขวนลอยมีค่าสูงถึง 1,945 มก./ล และค่า Oil & Grease มีค่าสูงถึง 151.36 มก./ล ซึ่งสูงกว่าค่าเฉลี่ยตลอดทั้งปีอย่างชัดเจน สะท้อนให้เห็นถึงภาระมลสารที่เพิ่มขึ้น จึงควรดำเนินการตรวจสอบกิจกรรมหรือกระบวนการบางส่วนภายในโรงแรมว่ามีการเปลี่ยนแปลงจากสภาวะปกติหรือไม่ รวมถึงจัดให้มีการตรวจติดตามคุณภาพน้ำเสียเข้าสู่ระบบอย่างต่อเนื่องและสม่ำเสมอ เพื่อใช้เป็นข้อมูลในการควบคุมและปรับการเดินระบบให้เหมาะสม
