รายงานผลการปฏิบัติตามมาตรการป้องกันและแก้ไขผลกระทบสิ่งแวดล้อม
และมาตรการติดตามตรวจสอบผลกระทบสิ่งแวดล้อม

โครงการทำเทียบเรือและคลังเก็บสินค้า

ระยะดำเนินการ

ระหว่างเดือนมกราคม ถึง เดือนธันวาคม พ.ศ. 2568

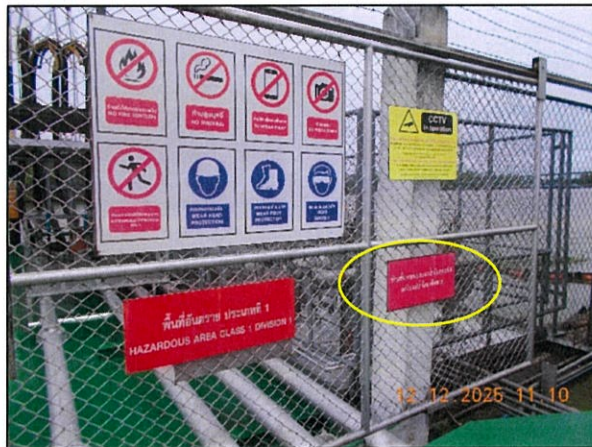
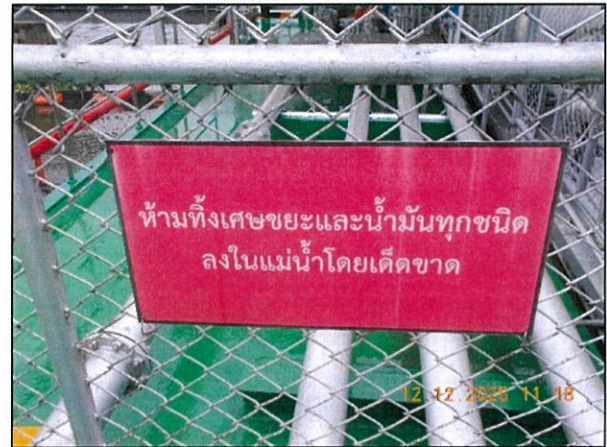
1. ห้ามทิ้งขยะมูลฝอย หรือสิ่งปฏิกูลทุกชนิดลงในแม่น้ำตาปี โดยเด็ดขาด ทั้งนี้เพื่อเป็นการช่วยรักษาคุณภาพน้ำในแม่น้ำ รวมทั้งไม่เป็นการทำลายทรัพยากรสัตว์น้ำด้วย	✓					- โครงการได้มีการห้ามทิ้งขยะมูลฝอย หรือสิ่งปฏิกูลทุกชนิดลงในแม่น้ำตาปีโดยเด็ดขาด และได้จัดทำป้าย “ห้ามทิ้งเศษขยะและน้ำมันทุกชนิดลงในแม่น้ำโดยเด็ดขาด” ติดไว้อย่างชัดเจนบริเวณท่าเทียบเรือ	-	พื้นที่โครงการ	- ภาพถ่ายที่ 2.2-1 ป้ายห้ามทิ้งเศษขยะและน้ำมันทุกชนิดลงในแม่น้ำโดยเด็ดขาด

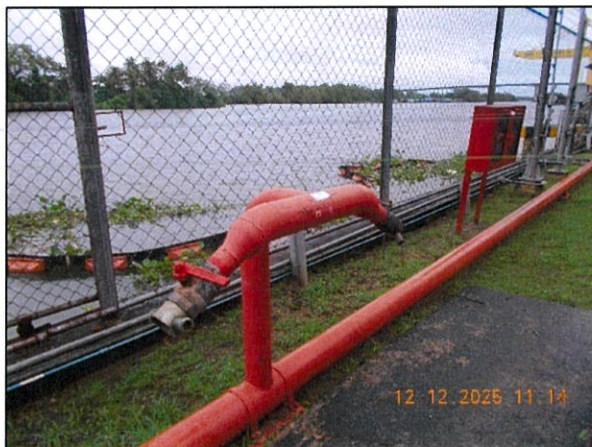
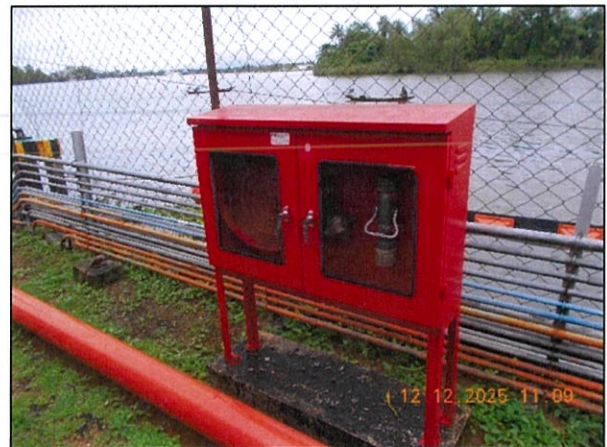
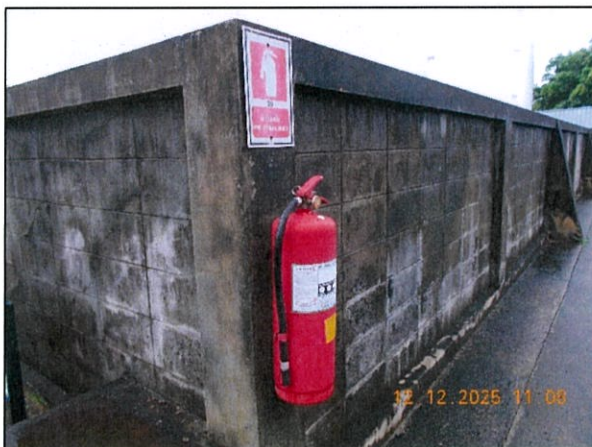
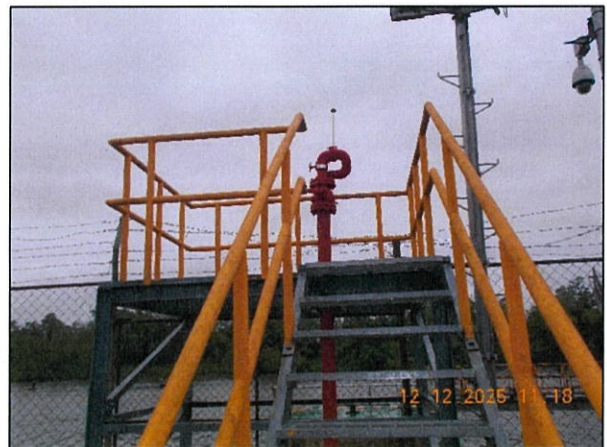
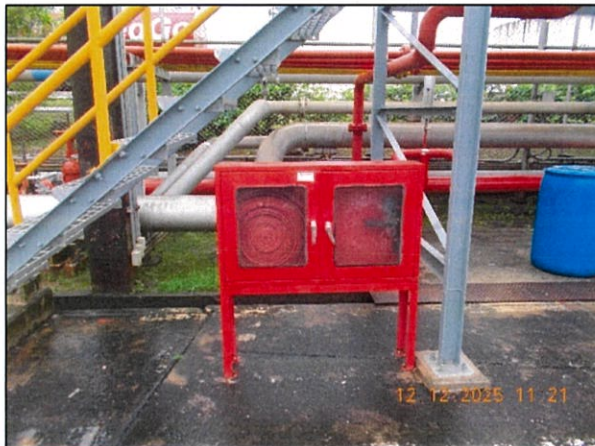
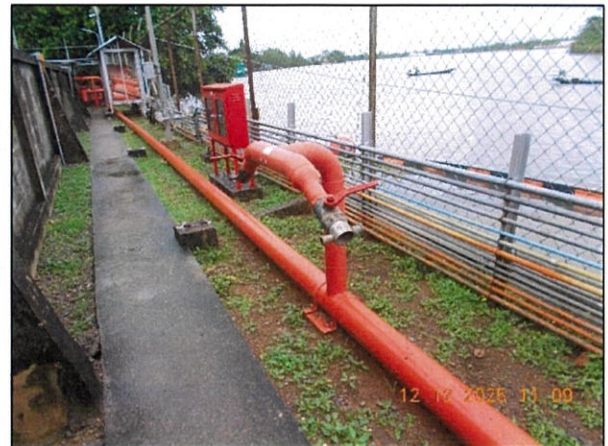
ภาพถ่ายที่ 2.2-2 อุปกรณ์ป้องกัน และระงับอัคคีภัย

2. บริเวณโรงเติมน้ำมันลงถัง 200 ลิตร (Drum filling Shed) โรงเติมน้ำมันรถ (TTLR) โรงเก็บน้ำมันชนิดไม่นำกลว อันตราย และบริเวณอื่นๆ ที่มีการสูบน้ำมันจะต้องติดตั้งถังดับเพลิงชนิดเคมี อย่างน้อยบริเวณละ 4 ถัง	✓					- โครงการได้จัดให้มีการติดตั้งระบบป้องกันและควบคุมเหตุฉุกเฉินต่างๆ เช่น อุปกรณ์ดับเพลิงชนิดมือถือ หัวกระจายน้ำดับเพลิง ระบบเตือนภัยฉุกเฉิน ตู้ดับเพลิง และอุปกรณ์ภายในตู้ อุปกรณ์ตรวจจับควัน และความร้อนกระจายอยู่ทั่วทุกบริเวณที่มีการสูบน้ำมัน โดยได้มีการตรวจสอบเป็นประจำ อีกทั้งยังได้กำหนดให้ผู้ปฏิบัติงานร่วมปฏิบัติตามแผนการตอบสนองต่อสถานการณ์ฉุกเฉิน - ปัจจุบันโครงการปรับเปลี่ยนโรงเติมน้ำมันลงถัง 200 ลิตร (Drum filling Shed) เป็นสถานีติดตั้งปั๊มสำหรับการสูบน้ำมัน ซึ่งมีความปลอดภัยมากขึ้น	-	พื้นที่โครงการ	- ภาพถ่ายที่ 2.2-2 อุปกรณ์ป้องกัน และระบบอัคคีภัย

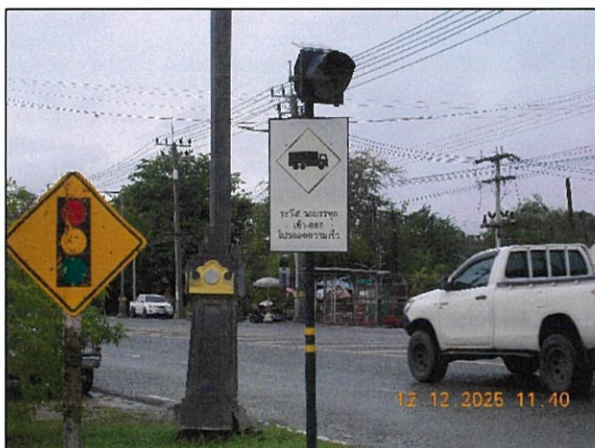
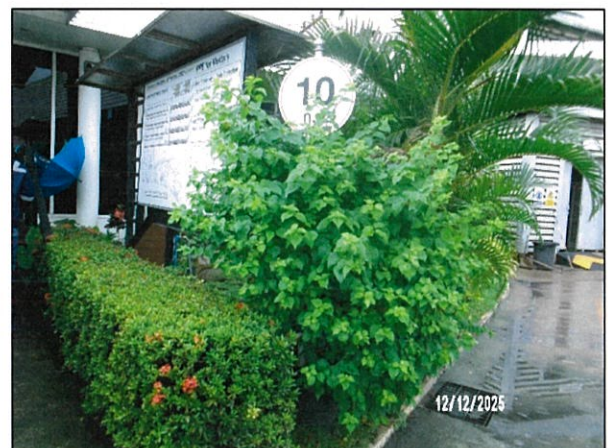
ภาพถ่ายที่ 2.2-3 ป้ายจำกัดความเร็วในพื้นที่ทางเข้า-ออก และพื้นที่ภายในโครงการฯ

3. กำหนดความเร็วของรถยนต์ทุกชนิดที่วิ่งภายในโครงการฯ ต้องใช้ความเร็วไม่เกิน 20 กิโลเมตรต่อชั่วโมง ทั้งนี้เพื่อป้องกันอุบัติเหตุอันอาจเกิดขึ้น รวมทั้งป้องกันการฟุ้งกระจายของฝุ่น ขณะรถยนต์วิ่งในโครงการฯ	✓					- โครงการได้มีการกำหนดความเร็วของรถยนต์ทุกชนิดที่วิ่งสัญจรภายในพื้นที่โครงการฯ ให้ใช้ความเร็วไม่เกิน 10 กม./ชม. รวมทั้งมีการติดตั้งป้ายจำกัดความเร็วในพื้นที่โครงการฯ แล้ว นอกจากนี้พื้นถนนภายในพื้นที่โครงการทั้งหมดเป็นถนนคอนกรีตจึงไม่มีการฟุ้งกระจายของฝุ่นขณะรถยนต์วิ่งในโครงการฯ	-	พื้นที่โครงการ	- ภาพถ่ายที่ 2.2-3 ป้ายจำกัดความเร็วในพื้นที่ทางเข้า-ออก และพื้นที่ภายในโครงการ

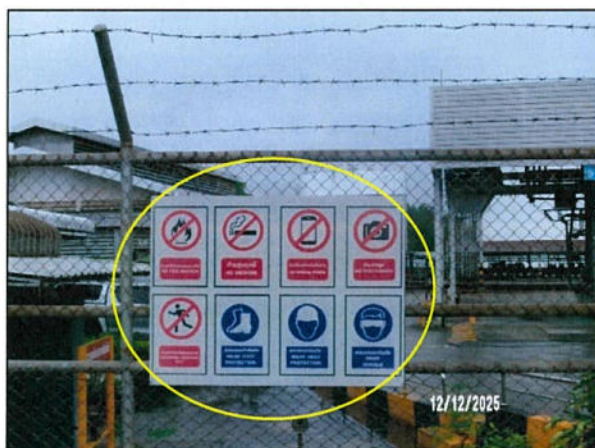
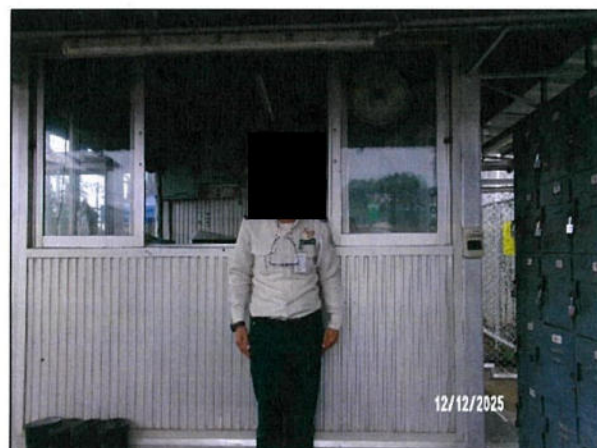
ภาพถ่ายที่ 2.2-4 ป้ายเตือนอันตรายต่างๆ และเจ้าหน้าที่รักษาความปลอดภัยบริเวณทาง เข้า-ออกโครงการฯ

4. ควรติดตั้งป้ายแจ้งทิศทางการจราจรภายในบริเวณโครงการ รวมทั้งป้ายเตือนให้ระมัดระวังอุบัติเหตุ สำหรับรถยนต์ที่วิ่งเข้า-ออกโครงการ	✓					- โครงการจัดให้มีป้ายเตือนต่างๆ บริเวณประตูทางเข้า-ออกโครงการ รวมทั้งจัดให้มีเจ้าหน้าที่ช่วยอำนวยความสะดวก และจัดระเบียบการจราจรบริเวณทางเข้า-ออกโครงการฯ ตลอดเวลาปฏิบัติงาน	-	พื้นที่โครงการ	- ภาพถ่ายที่ 2.2-4 ป้ายเตือนต่างๆ และเจ้าหน้าที่รักษาความปลอดภัยบริเวณทางเข้า-ออกโครงการฯ

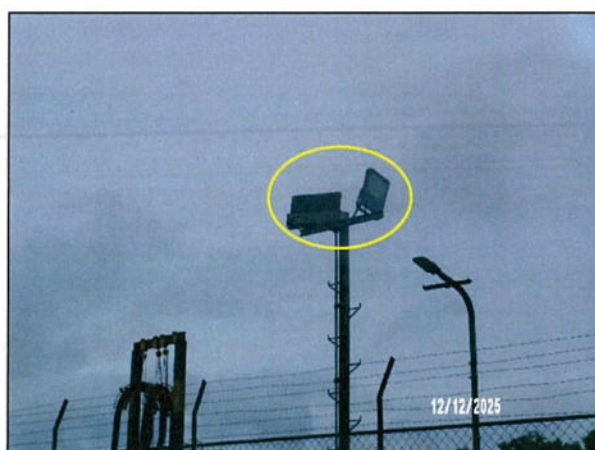
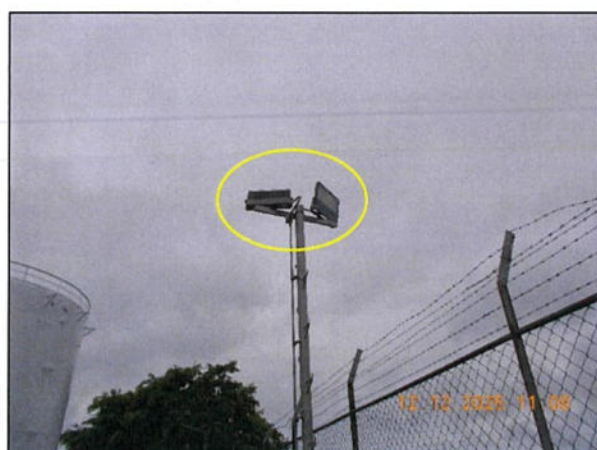
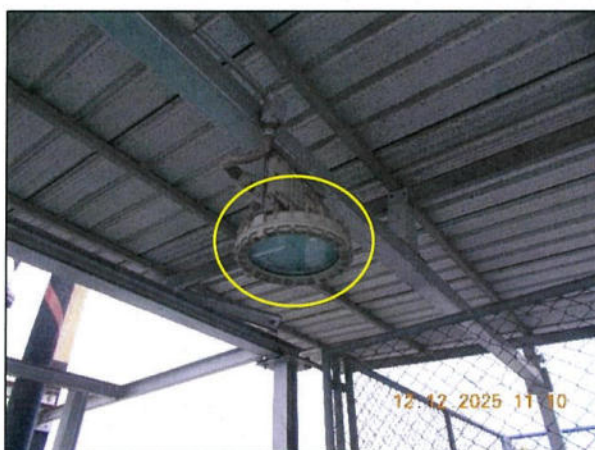
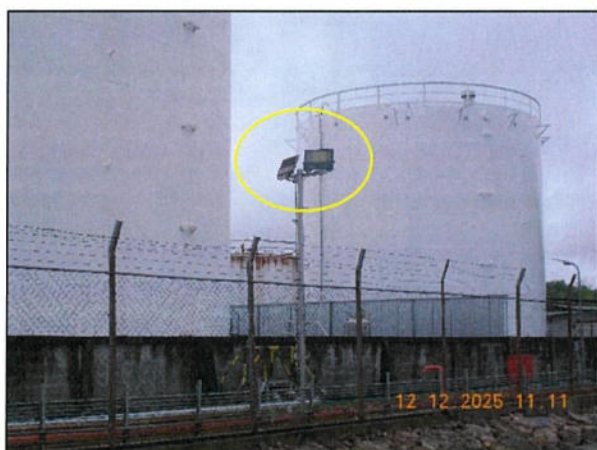
6. ติดตั้งไฟสำหรับให้ความสว่างที่บริเวณท่าเทียบเรือ เพื่อเป็นการเตือนให้เรือที่สัญจรผ่านไป-มาระมัดระวัง อันเป็นมาตรการที่จะป้องกันอุบัติเหตุทางน้ำได้อีกทางหนึ่ง	✓					- โครงการมีการติดตั้งไฟสำหรับให้ความสว่างที่บริเวณท่าเทียบเรือ นอกจากนี้ยังมีการกำหนดให้พนักงานปฏิบัติการประจำท่าเรือ (Jetty Operator) ต้องจัดเตรียมอุปกรณ์แสงสว่าง ไฟฉาย (แบบป้องกันการระเบิด) ตามที่ระบุในคู่มือการรับผลิตภัณฑ์จากเรือบรรทุกน้ำมัน (Marine Receive) - โครงการมีการตรวจวัดความเข้มแสงสว่างไปเมื่อวันที่ 30 กรกฎาคม 2568 โดยตรวจวัดทั้งเวลากลางวันและกลางคืน พบว่า ทุกจุดมีค่าอยู่ในเกณฑ์มาตรฐาน	-	พื้นที่โครงการ	- ภาพถ่ายที่ 2.2-5 ไฟส่องสว่างบริเวณท่าเทียบเรือ - เอกสารแนบที่ 5 คู่มือการรับผลิตภัณฑ์จากเรือบรรทุกน้ำมัน (Marine Receive) - เอกสารแนบที่ 6 ผลตรวจวัดระดับความเข้มแสงสว่าง

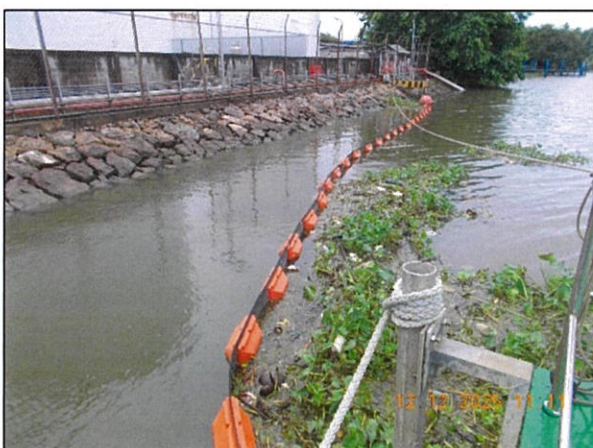
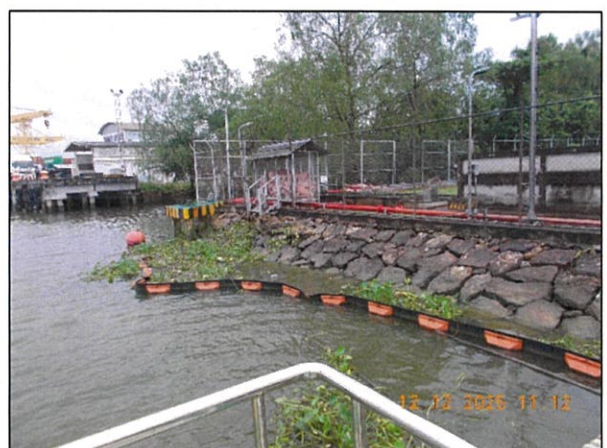
ภาพถ่ายที่ 2.2-11 ฟันกักเก็บคราบน้ำมันบริเวณท่าเทียบเรือ

3. ให้บริษัทฯ ติดตั้งวางทุ่นกักน้ำมัน (Boom) ให้เสร็จเรียบร้อยพร้อมใช้งานได้อย่างมีประสิทธิภาพ ก่อนการสูบน้ำทุกครั้ง	✓					- โครงการได้ติดตั้งทุ่นกักน้ำมัน (Boom) ในแม่น้ำตาปีบริเวณด้านหน้าทำแท้งเรือ ซึ่งจะช่วยกักเก็บน้ำมันหรือชะลอการกระจายของน้ำมันในกรณีน้ำมันหกรั่วไหล	-	พื้นที่โครงการ	- ภาพถ่ายที่ 2.2-11 ทุ่นกักเก็บน้ำมันบริเวณทำแท้งเรือ
