ประทานบัตร

แผนที่แนบท้ายประทานบัตรที่ ๒๕๕๘ (๑๖๖๖)

บริษัท ซี.ไอ.จี. อินเตอร์กรุ๊ป จำกัด

ชื่อโครงการ	โครงการทำเหมืองชนิดแร่ดีบุก ประทานบัตรที่ 25958/16167 ของบริษัท ซี.ไอ.จี. อินเตอร์กรุ๊ป จำกัด ร่วมแผนผังโครงการทำเหมืองเดียวกันกับประทานบัตรที่ 25957/16166 ชนิดแร่ดีบุกและหินอ่อน ของนายปุลิน จินตระกุล
เจ้าของโครงการ	บริษัท ซี.ไอ.จี. อินเตอร์กรุ๊ป จำกัด
สถานที่ตั้งโครงการ	หมู่ที่ 1 ตำบลแม่ตืน อำเภอลี้ จังหวัดลำพูน
ขนาดที่ตั้งโครงการ	ประทานบัตรที่ 25958/16167 เนื้อที่ 299-2-82 ไร่ ประทานบัตรที่ 25957/16166 เนื้อที่ 299-3-91 ไร่
โครงการได้รับอนุญาตประทานบัตร	ตั้งแต่วันที่ 3 สิงหาคม 2559 ถึงวันที่ 2 สิงหาคม 2565 และได้รับอนุญาตให้ต่ออายุ ประทานบัตร ตั้งแต่วันที่ 22 กันยายน 2565 จนถึงวันที่ 21 กันยายน 2589 รวมมี อายุประทานบัตร 30 ปี

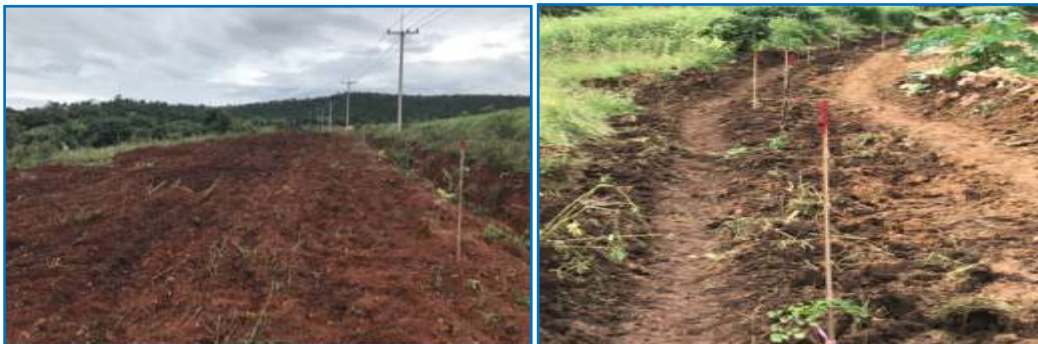
คันทำนบดินและต้นไม้ที่ปลูกไว้บริเวณหลักหมุดที่ 5-7 ทางทิศใต้ของประทานบัตรที่ 25957/16166
