บทที่ 2 การตรวจสอบผลการปฏิบัติตามมาตรการป้องกันและแก้ไขผลกระทบสิ่งแวดล้อม

2.1 ผลการปฏิบัติตามมาตรการป้องกันและแก้ไขผลกระทบสิ่งแวดล้อม

ตารางที่ 2-1 ผลการตรวจสอบการปฏิบัติตามมาตรการป้องกันและแก้ไขผลกระทบสิ่งแวดล้อมทั่วไป

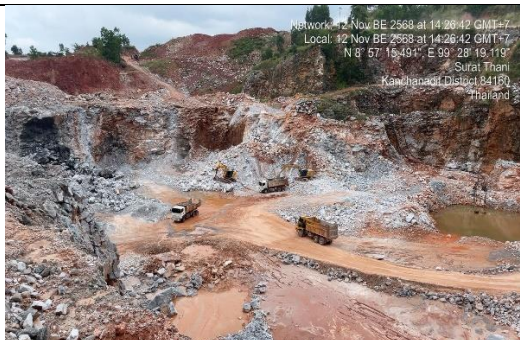
รูป 1 หน้าเหมืองปัจจุบันที่เป็นชั้นบันไดและเส้นทางลำเลียง

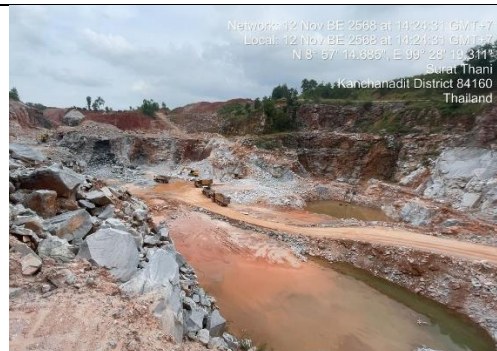
รูป 2 หน้าเหมืองปัจจุบัน

เงื่อนไขตามมาตรการฯ	ผลการปฏิบัติตามมาตรการฯ	ปัญหาอุปสรรคที่ไม่สามารถปฏิบัติตามมาตรการฯ และแนวทางแก้ไข	ภาพถ่ายประกอบ
<p>มาตรการป้องกันและแก้ไขผลกระทบสิ่งแวดล้อมในระยะดำเนินการและระยะสิ้นสุดการทำเหมือง</p> <p>1. ทรัพยากรสิ่งแวดล้อมทางกายภาพ</p> <p>1.1 ลักษณะภูมิประเทศ</p> <p>- ระยะดำเนินการทำเหมือง</p> <p>1.ให้เปิดหน้าเหมือง ภายในขอบเขตการทำเหมืองในแต่ละช่วง จนกระทั่งสิ้นสุดอายุประทานบัตร(ดังรูปที่ 2)พร้อมทั้งออกแบบการทำเหมืองในลักษณะขั้นบันได มีความสูงของขั้นบันไดในขั้นแร่อุปซิมประมาณ 6 ม.ความกว้างไม่น้อยกว่า 4.4 ม.และมีความสูงของขั้นบันไดในขั้นแร่น้อยกว่า 5 ม. ความกว้างไม่น้อยกว่า 3.7 ม. โดยมีความลาดเอียงรวม(Overall Pit Slope) ไม่เกิน 45 องศา</p>	<p>ปฏิบัติ : ปัจจุบันเปิดหน้าเหมืองใน Zone A ของพื้นที่โครงการและพยายามรักษาสภาพหน้าเหมืองตามเกณฑ์ที่กำหนด โดยมีวิศวกรควบคุม และวิศวกรประจำเหมืองคอยตรวจสอบสภาพหน้าเหมืองและกิจกรรมการทำเหมืองให้อยู่ในระดับที่ปลอดภัยอยู่เสมอ</p>	-	รูป 2 หน้าเหมืองปัจจุบัน

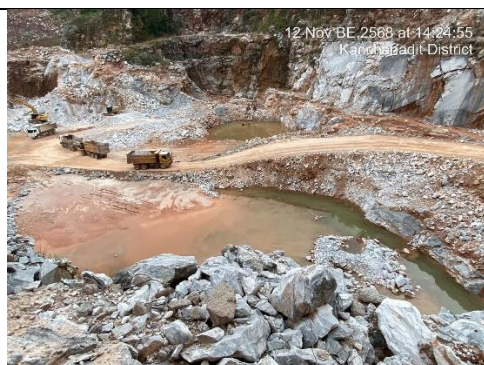
รูป 3 Sump ในบ่อเหมือง

เงื่อนไขตามมาตรการฯ	ผลการปฏิบัติตามมาตรการฯ	ปัญหาอุปสรรคที่ไม่สามารถปฏิบัติตามมาตรการฯ และแนวทางแก้ไข	ภาพถ่ายประกอบ
1.3 อุทกวิทยาและคุณภาพน้ำ 1.ให้ออกแบบบ่อเหมืองส่วนที่ลึกที่สุดเป็นบ่อรับน้ำ (Sump) ที่ไหลบ่าผ่านพื้นที่ทำเหมืองของโครงการทั้งหมด และเมื่อตกตะกอนจนเป็นน้ำใส จะสามารถนำไปใช้ประโยชน์ในการฉีดพรมน้ำเพื่อป้องกันฝุ่นละอองบริเวณพื้นที่โรงแต่งแร่และเส้นทางขนส่งแร่	ปฏิบัติ : ปัจจุบันมีการออกแบบ Sump ที่หน้าเหมืองสำหรับรองรับน้ำที่เกิดจากการชะล้างของฝนให้มีขนาดเพียงพอที่จะรองรับน้ำที่ไหลบ่าผ่านพื้นที่ทำเหมือง และทยอยสูบน้ำขึ้นไปพักไว้ยังบ่อดักตะกอน	-	รูป 3 Sump ในบ่อเหมือง

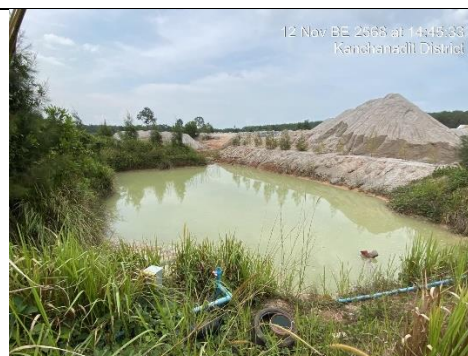
รูป 4 บ่อดักตะกอน

เงื่อนไขตามมาตรการฯ	ผลการปฏิบัติตามมาตรการฯ	ปัญหาอุปสรรคที่ไม่สามารถปฏิบัติตามมาตรการฯ และแนวทางแก้ไข	ภาพถ่ายประกอบ
2.ให้ชุดระบายน้ำรอบพื้นที่เก็บกอง โดยมีขนาดความกว้างท้องร่องด้านล่าง 0.5 เมตร ลึก 0.75 เมตร และด้านบนกว้าง 1 เมตร และบ่อดักตะกอน มีความลึก 3 เมตร พร้อมทั้งเบี่ยงทิศทางการไหลของน้ำลงสู่บ่อดักตะกอน	ปฏิบัติ : มีการชุดระบายน้ำรอบพื้นที่เก็บกอง และเบี่ยงทิศทางการไหลของน้ำให้ลงสู่บ่อดักตะกอนด้านทิศเหนือเป็นที่เรียบร้อยแล้ว	-	รูป 4 บ่อดักตะกอน

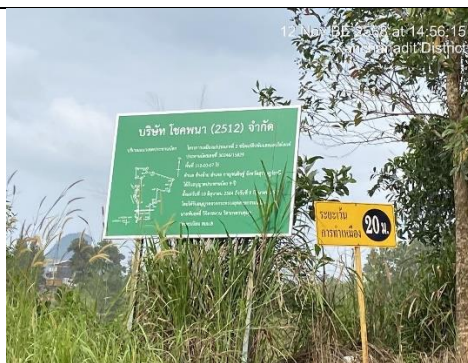
รูป 6 เว้นแนวเขตไม่ทำเหมืองในระยะ 20 ม.และ 40 ม.

4.4 ทศนียภาพ - ให้สร้างคันกันดินอัดแน่นรูปสี่เหลี่ยมคางหมู โดยมีความกว้างของฐาน 5 เมตร สูง 3 เมตร และสันคันกันดินด้านบนกว้าง 2.5 เมตร กันระหว่างพื้นที่ทำเหมืองของโครงการกับถนนสาธารณะทางตอนใต้ และโดยรอบพื้นที่โครงการ พร้อมทั้งทำการปลูกไม้ยืนต้น บนคันกันดินดังกล่าว เพื่อช่วยบดบังสภาพพื้นที่โครงการและกิจกรรมต่างๆ ของโครงการ อีกทั้งยังช่วยกรองฝุ่นละออง ลดความดังของเสียง และการปลิวกระเด็นของเศษหิน	ปฏิบัติ : มีการจัดสร้างคันกันดินตามแนวขอบทางสาธารณะด้านทิศใต้ เว้นแนวเขตไม่ทำเหมืองในระยะ 20 ม. พร้อมทั้งปล่อยให้ต้นไม้เดิมเจริญเติบโตตามธรรมชาติ	-	รูป 6 เว้นแนวเขตไม่ทำเหมืองในระยะ 20 ม.และ 40 ม.

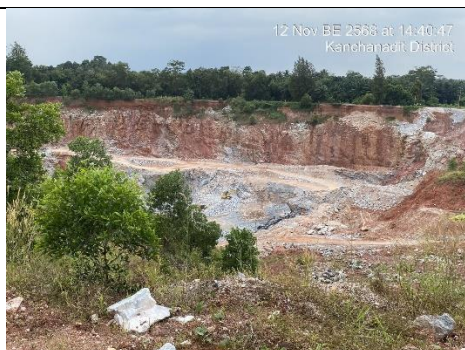
รูป 7 บริเวณถมดินกลับและแนวต้นไม้

3.ให้ทำการปรับปรุงพื้นที่พื้นที่โครงการที่ผ่านการทำเหมืองแร่ และพื้นที่กิจกรรมเนื่องจากการทำเหมือง ตามแผนการฟื้นฟูสภาพพื้นที่ภายหลังการทำเหมืองที่แนบท้ายตารางมาตรการฉบับนี้อย่างเคร่งครัด พร้อมทั้งให้รายงานผลการดำเนินงานให้สำนักงานนโยบายและแผนทรัพยากรธรรมชาติและสิ่งแวดล้อม และกรมอุตสาหกรรมพื้นฐานและการเหมืองแร่ทราบทุกปี	ปฏิบัติ: ปัจจุบันอยู่ระหว่างการฟื้นฟูพื้นที่ขอบบ่อเหมืองด้านทิศเหนือและทิศตะวันตกเฉียงเหนือ โดยนำเปลือกดินจากที่เก็บกองเปลือกดินบริเวณหมุดที่ 20-21-1-2-3 มาถมกลับแล้วปลูกต้นไม้/พืชคลุมดินและพัฒนาเป็นแหล่งน้ำสาธารณะ ก่อนคืนพื้นที่ให้ ส.ป.ก. ภายหลังสิ้นอายุประทานบัตรมีการวางหลักประกันการฟื้นฟูสภาพพื้นที่การทำเหมืองและเยียวยาผู้ได้รับผลกระทบจากการทำเหมืองตามประกาศคณะกรรมการแร่เป็นที่เรียบร้อย รายงานแผนและผลการดำเนินงานการฟื้นฟูพื้นที่ทำเหมืองสำหรับปี 2568 ได้รับการพิจารณาจากเจ้าพนักงานอุตสาหกรรมแร่ประจำท้องที่(จังหวัดสุราษฎร์ธานี)เมื่อปี 2568 เป็นที่เรียบร้อยแล้ว	ถมกลับขอบบ่อเหมืองสุดท้ายด้านทิศเหนือถมกลับขอบบ่อเหมืองสุดท้ายด้านทิศตะวันตกเฉียงเหนือ	รูป 7 บริเวณถมดินกลับและแนวต้นไม้

<p>2.แร่ที่ผลิตได้จากหน้าเหมืองให้ขนไปยังโรงแต่งแร่ของโครงการให้หมดอย่างต่อเนื่องทุกวันก่อนทำการระเบิดแร่ในครั้งต่อไป</p>	<p>ปฏิบัติ : ทำการเคลียร์แร่ก่อนจากหน้างานระเบิด ก่อนการระเบิดทุกครั้ง โดยขนเข้าโรงแต่งหรือเก็บกองแร่ที่หน้าเหมืองในบริเวณที่ไม่ใช่หน้างานระเบิด</p>	-	
<p>3.ให้ดูแลรักษาดันไม้และพืชคลุมดินที่ปลูกโดยรอบพื้นที่โครงการให้เจริญเติบโตอย่างสม่ำเสมอ และหากบริเวณใดตายให้ทำการปลูกทดแทนทันที</p>	<p>ปฏิบัติ : มีการดูแลรักษาดันไม้ที่ปลูกโดยรอบพื้นที่โครงการและมีแผนการปลูกต้นไม้ทดแทนในช่วงฤดูฝนของแต่ละปี เพื่อเพิ่มโอกาสรอดให้กับต้นไม้ที่จะปลูกใหม่</p>	-	
<p>- ระยะสิ้นสุดการทำเหมืองและการฟื้นฟู</p> <p>พื้นที่ภายหลังการทำเหมือง- บริเวณใดที่เปิดทำเหมืองจนสิ้นสุดแล้ว ให้ดำเนินการตามแผนการฟื้นฟูสภาพพื้นที่ภายหลังการทำเหมือง ตามรายละเอียดที่จะนำเสนอไว้ในเอกสารแนบท้ายตารางมาตรการป้องกัน และแก้ไขผลกระทบสิ่งแวดล้อม ดังนี้</p> <p>1.นำเปลือกดินที่เกิดขึ้นในช่วงที่ 4 (ปีที่ 4-6)และบริเวณพื้นที่เก็บกองทั้งหมด ถมกลับพื้นที่บ่อเหมืองตอนบนที่หยุดการทำเหมืองแล้ว โดยนำดินล่างถมก่อนลึกประมาณ 34 เมตร และนำดินบนถมทับ ประมาณ 4 เมตร ได้น้ำที่ประมาณ 10 ไร่ พร้อมทั้งปรับสภาพพื้นที่เพื่อปลูกพืชคลุมดินและไม้ยืนต้นโตเร็วต่อไป</p>	<p>ปฏิบัติ : ปัจจุบันการดำเนินโครงการเข้าสู่ปีที่ 18 และมีบริเวณขอบบ่อเหมืองสุดท้ายด้านทิศเหนือและทิศตะวันตกเฉียงเหนือซึ่งได้นำดินจากที่เก็บกอง ด1 บริเวณหมู่ 20-21-1-2-3 ไปถมกลับขอบบ่อเหมืองดังกล่าว และปรับแต่ง Slope เพื่อความปลอดภัย และเตรียมการฟื้นฟูโดยการปลูกต้นไม้และพืชคลุมดิน</p>	-	รูป 7 บริเวณถมดินกลับและแนวต้นไม้

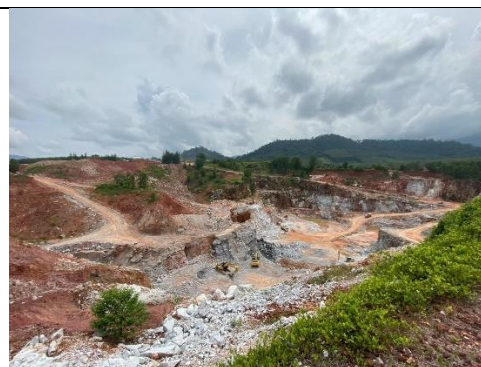
รูป 8 แนวต้นไม้ที่เก็บกองเปลือกดิน

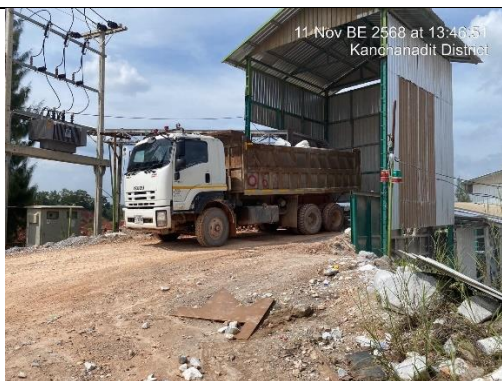
รูป 9 การปิดคลุมปากไม่แรก

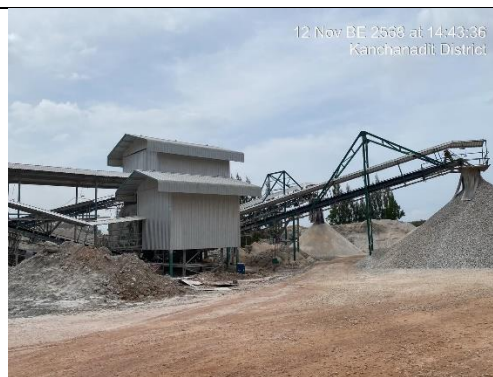
รูป 10 การปิดคลุมตะแกรงคัดขนาด

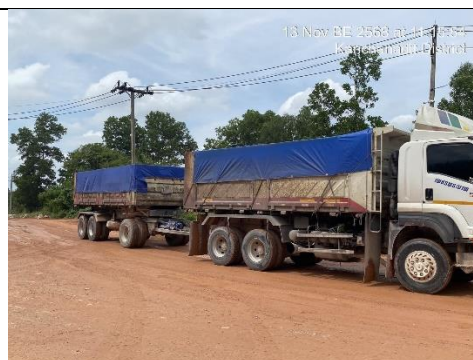
รูป 12 ถนนภายนอกโครงการและการปิดคลุมผ้าใบรถบรรทุก

3.2 การคมนาคม 1.รถบรรทุกขนส่งแร่จะต้องบรรทุกน้ำหนักไม่เกินพิกัดที่กฎหมายกำหนด และควบคุมความเร็วไม่เกิน 25 กิโลเมตร/ชั่วโมงโดยเฉพาะช่วงลูกรัง และผ่านชุมชนและผ้าใบปิดคลุมให้มิดชิด	ปฏิบัติ : มีการกำชับให้พนักงานขับรถบรรทุกควบคุมน้ำหนัก/ความเร็วรถ และปิดคลุมผ้าใบตามที่กำหนด	-	รูป 12 ถนนภายนอกโครงการและการปิดคลุมผ้าใบรถบรรทุก

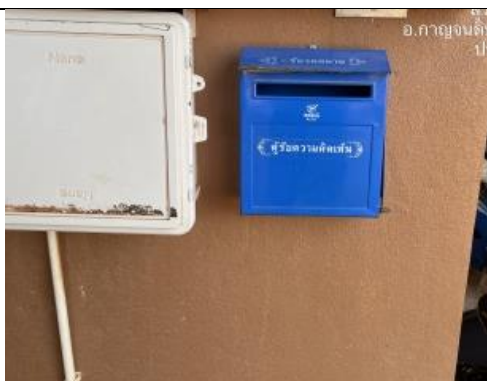
รูป 15 กล่องรับเรื่องราวร้องทุกข์หน้าสำนักงาน

เงื่อนไขตามมาตรการฯ	ผลการปฏิบัติตามมาตรการฯ	ปัญหาอุปสรรคที่ไม่สามารถปฏิบัติตามมาตรการฯ และแนวทางแก้ไข	ภาพถ่ายประกอบ
มาตรการป้องกันและแก้ไขผลกระทบสิ่งแวดล้อมทั่วไป -ระยะดำเนินการทำเหมืองและสิ้นสุดการทำเหมือง 1.ให้มีจุดรับเรื่องราวร้องทุกข์ความเดือดร้อนของประชาชนที่เกิดจากกิจกรรมการทำเหมืองแร่และกิจกรรมที่เกี่ยวข้องในกรณีมีเรื่องร้องเรียนจะต้องดำเนินการแก้ไขทันทีและเป็นไปอย่างยุติธรรม	ปฏิบัติ : มีกล่องรับเรื่องราวร้องทุกข์ติดตั้งหน้าอาคารสำนักงาน และที่ประชุมหมู่บ้าน (ที่พักสงฆ์บ้านเหนือคลอง) และมีคณะกรรมการมวลชนสัมพันธ์คอยประสานงานเพื่อรับและตรวจสอบเรื่องราวร้องทุกข์	จากการตรวจสอบพบว่าไม่เคยมีการยื่นเรื่องราวร้องทุกข์ผ่านตู้รับรับเรื่องราว แต่ชาวบ้านจะแจ้งความเดือดร้อนจากการทำเหมืองผ่านที่ประชุมหมู่บ้าน หรือแจ้งโดยตรงกับคณะกรรมการมวลชนสัมพันธ์	รูป 15 กล่องรับเรื่องราวร้องทุกข์หน้าสำนักงาน

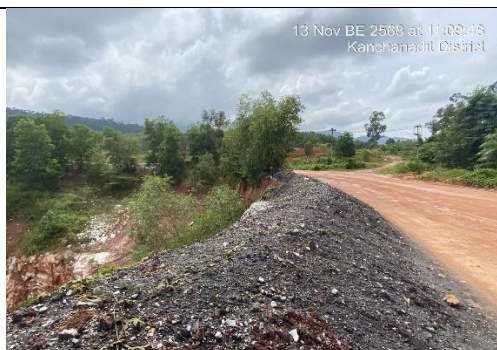
รูป 17 สร้างคันทำนบความกว้างฐาน 5 เมตร สูง 3 เมตร และสันคันด้านบนกว้าง 2.5 เมตรพร้อมปลูกพืชคลุมดิน

<p>1.2 อุทกวิทยา และคุณภาพน้ำ</p> <p>1.กำหนดให้มีพื้นที่เก็บกองเปลือกดินบริเวณสัญลักษณ์ ด1 และ ด2 และบริเวณโดยรอบพื้นที่เก็บกองจะต้องสร้างคันทำนบ โดยกำหนดให้ความกว้างของฐาน 5 เมตร สูง 3 เมตร และสันคันทำนบด้านบนกว้าง 2.5 เมตรพร้อมปลูกพืชคลุมดิน</p>	<p>ปฏิบัติ : เดิมมีการเก็บกองเปลือกดิน และสร้างคันทำนบรอบที่เก็บกอง แต่ปัจจุบันโครงการนำดินจากที่เก็บกองไปถมกลับขอบบ่อเหมืองสุดท้ายเพื่อฟื้นฟู ซึ่งสภาพปัจจุบันของที่เก็บกอง เป็นดังนี้</p> <ul style="list-style-type: none"> - ที่เก็บกอง ด1 บางส่วนอยู่ระหว่างการขนย้ายดินไปถมกลับขอบบ่อเหมือง ซึ่งจะปรับพื้นที่เพื่อปลูกต้นไม้ และปล่อยให้พืชขึ้นปกคลุมหน้าดินต่อไป - ที่เก็บกอง ด2 ปรับพื้นที่สำหรับเป็นลานกองแร่ที่ผ่านกระบวนการแต่งเพื่อรอการขนส่ง เนื่องจากพื้นที่กองแร่เดิมไม่เพียงพอ 	-	รูป 17 สร้างคันทำนบความกว้างฐาน 5 เมตร สูง 3 เมตร และสันคันด้านบนกว้าง 2.5 เมตรพร้อมปลูกพืชคลุมดิน

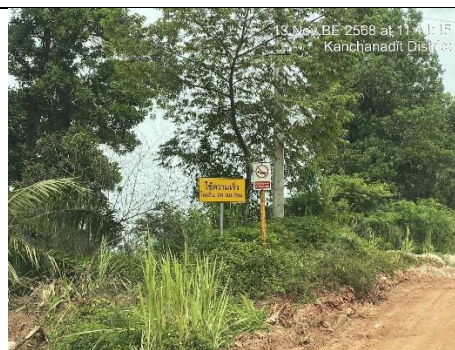
รูป 18 ติดป้ายเตือนระวังรถบรรทุก ป้ายหยุดรถ ป้ายควบคุมความเร็วรถ ระวังเซกระเบิดแร่ เป็นต้น

3.2 การคมนาคม 1.ให้จัดทำป้ายเตือนภัยบริเวณเส้นทางขนส่งแร่เพื่อความปลอดภัยและลดอุบัติเหตุ เช่น ป้ายระวัง และชะลอความเร็ว เป็นต้น พร้อมทั้งสัญญาณไฟกระพริบในระยะ 50, 100 และ 200 เมตร	ปฏิบัติ : มีป้ายเตือนระวางรถบรรทุก ป้ายหยุดรถ ป้ายควบคุมความเร็วรถ เป็นต้น และโครงการได้ร่วมกับโครงการข้างเคียงจัดทำสัญญาณไฟกระพริบบริเวณทางหลวง 4143 เชื่อมต่อกับทางขนส่งแร่ซึ่งเป็นถนนส่วนบุคคลที่ร่วมกับโครงการใกล้เคียงจัดสร้างขึ้น	-	รูป 18 ติดป้ายเตือนระวางรถบรรทุก ป้ายหยุดรถ ป้ายควบคุมความเร็วรถ ระวางเขตระเบิดแร่ เป็นต้น

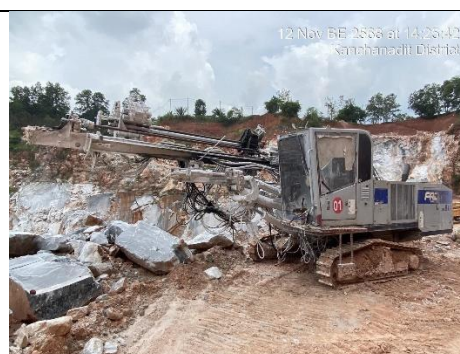
รูป 22 มีการใช้เครื่องเจาะรูระเบิดแบบ Hydraulic Crawler Drill

1.2 คุณภาพอากาศ เสียง และการใช้วัตถุระเบิด - คุณภาพอากาศ 1.ให้ติดตั้งเครื่องมือดูดฝุ่นที่บริเวณหัวเจาะระเบิดพร้อมทั้งมีถังพักฝุ่น เพื่อป้องกันการฟุ้งกระจายของฝุ่นละออง	ปฏิบัติ : มีการใช้เครื่องเจาะระเบิดแบบ Hydraulic Crawler Drill ซึ่งมีระบบดูดฝุ่นและถังพักฝุ่นติดมากับเครื่อง จึงไม่ต้องติดตั้งเพิ่มเติม	-	รูป 22 มีการใช้เครื่องเจาะระเบิดแบบ Hydraulic Crawler Drill

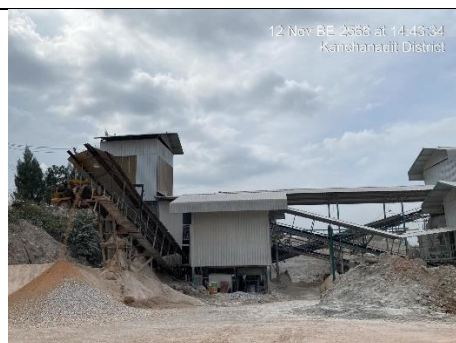
รูป 23 สร้างอาคารปิดคลุม Hopper, Primary Crusher และตระแกรงคัดขนาดแร่ พร้อมทั้งติดตั้งระบบสเปรย์น้ำ

2.ให้สร้างอาคารปิดคลุม 3 ด้าน และหลังคาสำหรับเครื่องบดชุดแรก (Primary Crusher) ย้อยรับแร่ใหญ่ (Hopper) และตะแกรงร่อนคัดขนาดเศษหิน ดิน หินทราย พร้อมทั้งติดตั้งระบบสเปรย์น้ำบริเวณปากย้อยรับแร่ และบริเวณจุดกำเนิดฝุ่นทุกจุดเป็นที่เรียบร้อย และเปิดใช้งานทุกครั้งที่ทำกรแต่งแร่	ปฏิบัติ : สร้างอาคารปิดคลุม Hopper, Primary Crusher และตะแกรงคัดขนาดแร่ พร้อมทั้งติดตั้งระบบสเปรย์น้ำบริเวณปากย้อยรับแร่ และบริเวณจุดกำเนิดฝุ่นทุกจุดเป็นที่เรียบร้อย และเปิดใช้งานทุกครั้งที่ทำกรแต่งแร่	-	รูป 23 สร้างอาคารปิดคลุม Hopper, Primary Crusher และตะแกรงคัดขนาด พร้อมทั้งติดตั้งระบบสเปรย์น้ำ

3.ระบบสายพานลำเลียง ต้องสร้างอุปกรณ์ปิดคลุมโดยตลอดพร้อมทั้งติดตั้งเครื่องสเปรย์น้ำบริเวณจุดต่างๆ ที่ก่อให้เกิดฝุ่นละอองภายนอกอาคารทุกจุด	ปฏิบัติ : สร้างหลังคาปิดคลุมสายพานลำเลียง ติดตั้งระบบสเปรย์น้ำบริเวณจุดกำเนิดฝุ่นทุกจุดเป็นที่เรียบร้อย และเปิดใช้งานทุกครั้งที่ทำกรไม่แร่	-	รูป 23 สร้างอาคารปิดคลุม Hopper, Primary Crusher และตะแกรงคัดขนาด พร้อมทั้งติดตั้งระบบสเปรย์น้ำ

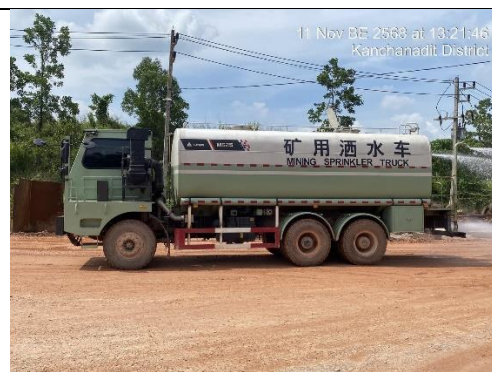
รูป 24 ใช้รถบรรทุกน้ำฉีดพรมถนน

5.ให้ฉีดพรมน้ำบริเวณเส้นทางลำเลียงแร่ ลานเก็บกองแร่ที่คัดขนาดแล้ว เส้นทางลำเลียงแร่ในขณะทำการ พร้อมทั้งทำความสะอาดหรือใช้รถดูดฝุ่นบริเวณพื้นของโรงแต่งแร่อย่างสม่ำเสมอ	ปฏิบัติ : ติดตั้งและเปิดใช้ระบบสเปรย์น้ำตามแนวเส้นทางขนส่งแร่ ส่วนในบริเวณต่างๆที่ไม่ได้ติดตั้งระบบสเปรย์น้ำได้ใช้รถบรรทุกน้ำฉีดพรม และทำความสะอาดพื้นโรงแต่งแร่โดยการเก็บกวาดเศษแร่	-	รูป 24 ใช้รถบรรทุกน้ำฉีดพรมถนน

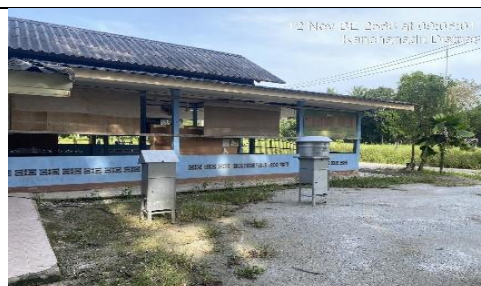
รูป 28 ตรวจวัดปริมาณฝุ่นละอองแขวนลอยในบรรยากาศ TSP และ PM10 เฉลี่ยในรอบ 24 ชั่วโมงเป็นเวลา 3 วัน ต่อเนื่อง โดยใช้เครื่อง High Volume Air Sampler จำนวน 4 สถานี

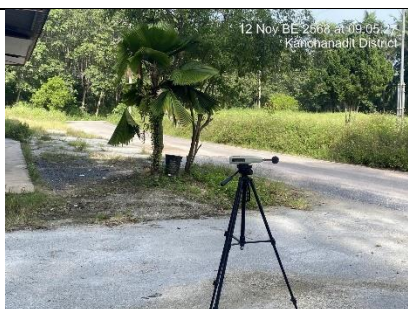
รูป 29 ตรวจวัดระดับความดังของเสียงเฉลี่ยโดยทั่วไปในรอบ 24 ชั่วโมง เป็นเวลา 3 วันต่อเนื่อง จำนวน 4 สถานี

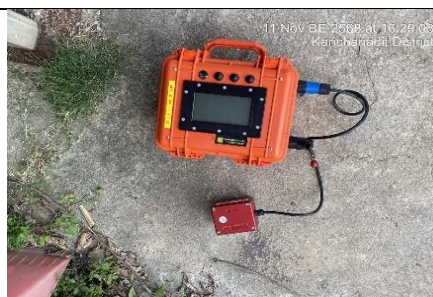
รูป 30 ตรวจวัดแรงสั่นสะเทือน และแรงอัด อากาศจากการใช้วัตถุระเบิดของโครงการจำนวน 2 สถานี

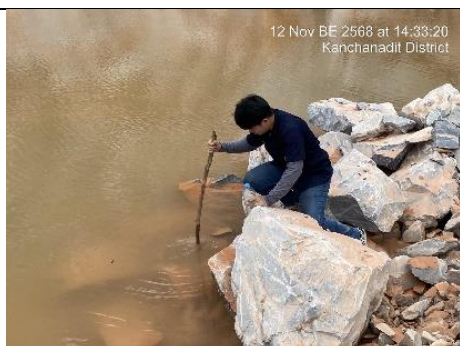
รูป 31 ได้ตรวจวัดคุณภาพน้ำผิวดินและน้ำใต้ดิน จำนวน 4 สถานี

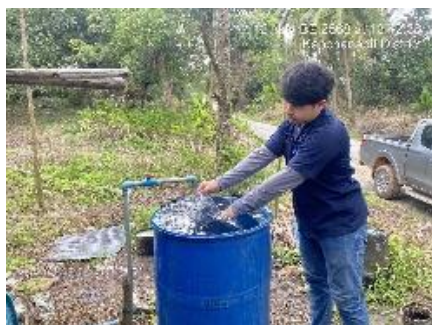
รูป 33 ได้ตรวจวัดคุณภาพน้ำใต้ดิน จำนวน 2 สถานี

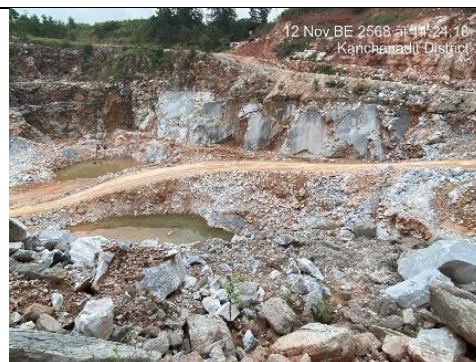
รูป 38 การสร้างคูระบายน้ำ
