บทที่ 1

1.1 ความเป็นมาของการจัดทำรายงาน

| 1. ชื่อโครงการ | โครงการเหมืองแร่ชนิดแร่หินอุตสาหกรรมชนิดหินปูนและหินทัฟฟ์ เพื่ออุตสาหกรรมก่อสร้าง คำขอประทานบัตรที่ 1/2563 (ประทานบัตรเลขที่ 31022/16546) |

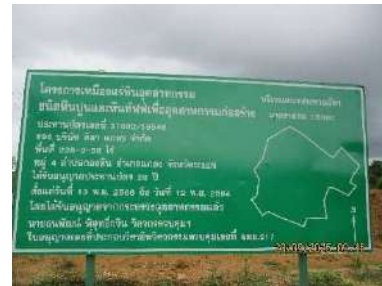
<p>ป้ายแสดงขอบเขตพื้นที่โครงการ</p>
<p>2) ให้กำหนดพื้นที่แนวเวนการทำให้เหมือง ดังนี้</p> <p>2.1) พื้นที่แนวเวนการทำให้เหมืองระยะ 10 ม. จากขอบแปลงพื้นที่โครงการบริเวณหลัก หมุดที่ 13 ถึง 1</p> <p>2.2) พื้นที่แนวเวนการทำให้เหมืองระยะ 10 ม. จากทางสาธารณประโยชน์</p> <p>2.3) พื้นที่แนวเวนการทำให้เหมืองระยะ 20 ม. จากลำเหมืองสาธารณประโยชน์</p> <p>โดยกำหนดพื้นที่แนวเวนดังกล่าวให้ชัดเจน พร้อมทั้งปลูกต้นไม้เพื่อเป็นแนวป้องกันผลกระทบ</p>	<p>- ทางโครงการมีการกำหนดแนวเวนพื้นที่การทำ เหมืองระยะ 10 ม. จากขอบแปลงพื้นที่โครงการ บริเวณหลักหมุดที่ 13 ถึง 1 แนวเวนพื้นที่การทำ เหมืองระยะ 10 ม. จากทางสาธารณประโยชน์ และแนวเวนพื้นที่การทำเหมืองระยะ 20 ม. จาก ลำเหมืองสาธารณประโยชน์</p>	-	- รูปที่ 2.1-3

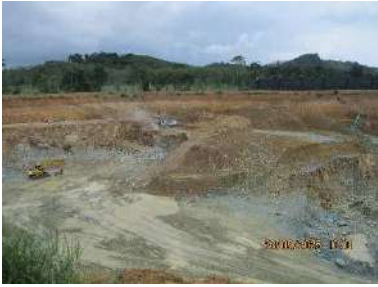
<p>สภาพหน้าเหมือง</p> <p>- เอกสารแนบภาคผนวกที่ 15</p>

5.4) มีมวลวัสดุที่ขยับเคลื่อนที่หรือมีน้ำไหล ออกบริเวณด้านหน้าของดินชั้นบนใดหรือหน้าความ ลาดชัน หน้าความลาดชันมีความขรุขระไม่สม่ำเสมอ หรือมีความราบเรียบเป็นเงามัน

6) หากพบสิ่งบ่งชี้ที่อาจก่อให้เกิดความไม่มี เสถียรภาพของหน้าเหมืองได้ ให้หลีกเลี่ยงการ ปฏิบัติงานในบริเวณดังกล่าว แล้วดำเนินการวิเคราะห์ เสถียรภาพของหน้าเหมืองโดยละเอียดเพื่อประเมินว่า การทำงานในสภาพดังกล่าว มีความปลอดภัยหรือไม่ หากไม่มีความปลอดภัยให้ดำเนินการปรับปรุงความ ลาดชันหน้าเหมือง	- หากพบสิ่งบ่งชี้ที่อาจก่อให้เกิดความไม่มี เสถียรภาพของหน้าเหมือง จะหลีกเลี่ยงการ ปฏิบัติงานในบริเวณดังกล่าว แล้วดำเนินการ ตรวจสอบความเสถียรภาพของหน้าเหมืองโดย ละเอียด หากไม่มีความปลอดภัยในการทำงาน จะดำเนินการปรับปรุงความลาดชันหน้าเหมือง เพื่อให้มีความปลอดภัยในการทำงาน	-	-

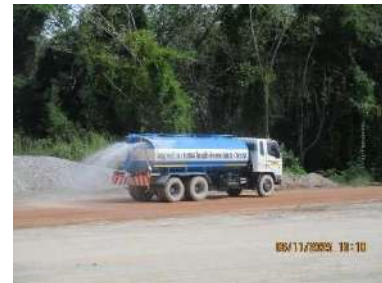
<p>การฉีดพรมน้ำบริเวณลานกองแร่</p>
<p>2) กำหนดให้ใช้เครื่องเจาะรูระเบิดที่ติดตั้งอุปกรณ์กำจัดฝุ่นจากจุดระเบิด พร้อมทั้งให้มีถังดักฝุ่นเพื่อป้องกันการฟุ้งกระจายของฝุ่นละอองในอากาศ</p>	<p>- วิศวกรผู้ควบคุมของโครงการได้ใช้เครื่องเจาะรูระเบิดที่มีอุปกรณ์เก็บฝุ่นติดตั้งที่ตำแหน่งหัวเจาะ พร้อมทั้งมีถังดักฝุ่นเพื่อป้องกันและลดการฟุ้งกระจายของฝุ่นละอองที่เกิดจากการเจาะรูระเบิด</p>	-

มาตรการป้องกัน และแก้ไขผลกระทบสิ่งแวดล้อม	รายละเอียดของการปฏิบัติ	เหตุผลที่ไม่ปฏิบัติ/ปฏิบัติไม่ครบ/ เปลี่ยนแปลงการปฏิบัติและข้อเสนอแนะ	รูป/เอกสารอ้างอิง
<p>1.2 คุณภาพอากาศ</p> <p>1) หากมีลมพัดแรงให้งดการจุดระเบิด สำหรับการขุดตักแร่กำหนดให้ดำเนินการเมื่อลมสงบ หรือให้มีการฉีดพรมน้ำบริเวณพื้นที่ลานกองแร่ก่อนทำการตักขน เพื่อป้องกันการฟุ้งกระจายของฝุ่นละออง</p>	<p>- โครงการจะงดระเบิดหินหากพบว่าลมพัดแรง จะดำเนินการระเบิดหินอีกครั้งเมื่อลมสงบ และมีการฉีดพรมน้ำบริเวณพื้นที่ลานกองแร่ เพื่อป้องกันการฟุ้งกระจายของฝุ่นละออง</p>	-

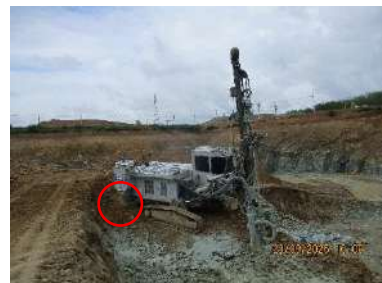
<p>รถเจาะรูระเบิด</p>

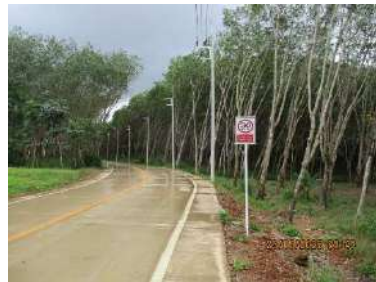
<p>เส้นทางขนส่งแร่ภายในโครงการ</p>

มาตรการป้องกัน และแก้ไขผลกระทบสิ่งแวดล้อม	รายละเอียดของการปฏิบัติ	เหตุผลที่ไม่ปฏิบัติ/ปฏิบัติไม่ครบ/ เปลี่ยนแปลงการปฏิบัติและข้อเสนอแนะ	รูป/เอกสารอ้างอิง
4) ดูแลรักษาเส้นทางขนส่งลำเลียงแร่ภายใน โครงการ และเส้นทางขนส่งแร่ที่จะขนส่งไปยังโรง โม่หิน ให้อยู่ในสภาพดีตลอดระยะเวลาปฏิบัติงาน หากพบว่าชำรุดเสียหาย ให้ดำเนินการซ่อมแซม ทันที	- ทางโครงการมีการดูแลรักษาเส้นทางขนส่ง ลำเลียงแร่ภายในโครงการ และเส้นทางขนส่งแร่ที่ จะขนส่งไปยังโรงโม่หิน ให้อยู่ในสภาพดีอยู่เสมอ หากพบว่าชำรุดเสียหายจะดำเนินการซ่อมแซม ทันที	-

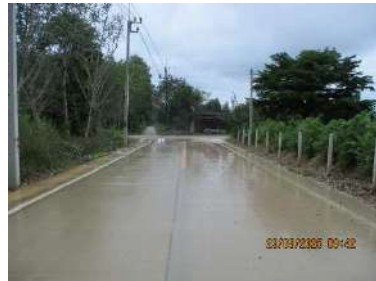
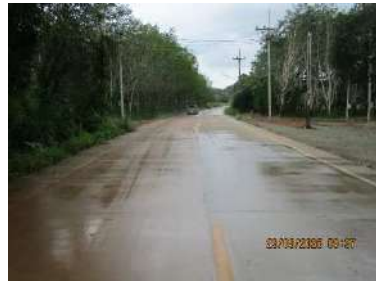
<p>เส้นทางขนส่งแร่ไปโรงโม่หิน</p>

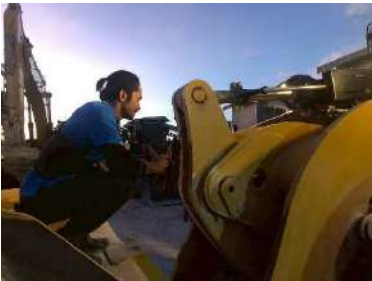
<p>ตรวจเช็คสภาพรถยนต์</p> <p>- เอกสารแนบภาคผนวกที่ 16</p>

5) ยานพาหนะ เครื่องจักรอุปกรณ์ ที่ก่อให้เกิดไอเสียหรือฝุ่นละอองจำเป็นต้องได้รับการตรวจสอบสภาพเครื่องยนต์อย่างสม่ำเสมอ และซ่อมแซมให้อยู่ในสภาพดี ตามชนิดของยานพาหนะและเครื่องจักรกล	- พนักงานที่รับผิดชอบรวมไปถึงหัวหน้างาน ได้ตรวจสอบสภาพเครื่องยนต์ของยานพาหนะ และเครื่องจักรอุปกรณ์ ตามชนิดของยานพาหนะ และเครื่องจักรกลให้มีสภาพที่พร้อมใช้งานอย่างสม่ำเสมอ	-

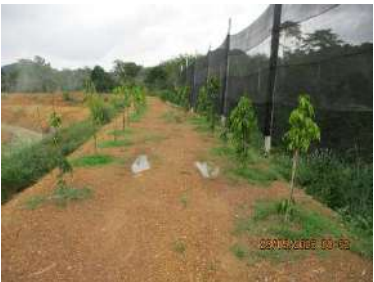
<p>แนวต้นไม้บนคันทำนบดิน</p>

6) ให้ดูแลต้นไม้ที่ได้ปลูกไว้แล้วบริเวณคันทำนบดิน หากพบว่าต้นไม้ล้มตายลง ให้ดำเนินการปลูกทดแทนทันที โดยพิจารณาเลือกพันธุ์ไม้ท้องถิ่นที่เป็นไม้โตเร็วและไม้ทรงสูง เช่น สนประติพัทธ์ หรือสนทะเล เป็นต้น	- มีการดูแลต้นไม้ที่ได้ปลูกไว้แล้วบริเวณคันทำนบดินให้เจริญเติบโตได้ดียิ่งขึ้น หากพบว่าต้นไม้ล้มตายลง จะดำเนินการปลูกทดแทนทันที	-

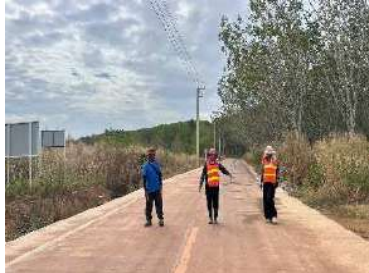
<p>ปิดกั้นพื้นที่ก่อนการระเบิด</p>

มาตรการป้องกัน และแก้ไขผลกระทบสิ่งแวดล้อม	รายละเอียดของการปฏิบัติ	เหตุผลที่ไม่ปฏิบัติ/ปฏิบัติไม่ครบ/ เปลี่ยนแปลงการปฏิบัติและข้อเสนอแนะ	รูป/เอกสารอ้างอิง
และติดตั้งป้ายเตือนบอกระยะ เวลาการระเบิดไว้ริม เส้นทางด้านหน้าโครงการให้ผู้สัญจรไปมาของเห็น ชัดเจน	และเปิดสัญญาณเสียงเตือนให้ได้ยินในระยะรัศมี 500 ม. เพื่อเป็นสัญญาณเตือนให้พื้นที่ใกล้เคียง ได้รับทราบ และตรวจสอบระยะหินปลิภายหลัง จากการระเบิดทุกครั้งเพื่อนำข้อมูลไปวางแผน เรื่องการระเบิดในครั้งต่อไป และติดตั้งป้ายเตือน บอกระยะเวลาการระเบิดไว้ริมเส้นทางด้านหน้า โครงการ

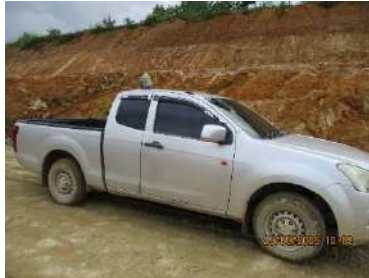
<p>รถใช้เปิดสัญญาณเตือนก่อนการระเบิด</p>
2) ให้ใช้ปริมาณวัตถุระเบิดไม่เกิน 90 กก./ จังหวะถ่วง ตามที่แผนผังโครงการกำหนด	- ทางโครงการมีวิศวกรผู้ควบคุมการวางแผนและ ออกแบบการใช้ปริมาณวัตถุระเบิด ให้เป็นไปตาม แผนผังโครงการทำเหมือง	-	<p>- เอกสารแนบภาคผนวกที่ 12</p> <p>- เอกสารแนบภาคผนวกที่ 13</p>

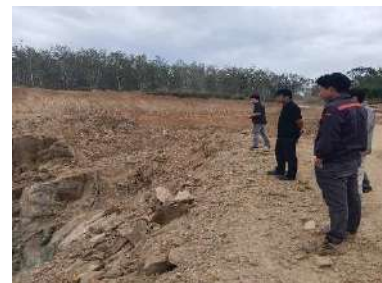
<p>ตรวจสอบระยะหินปลิว</p> <p>- เอกสารแนบภาคผนวกที่ 14</p>

3) ให้ติดตามและตรวจสอบระยะหินปลิวภายหลังจากระเบิดทุกครั้ง และบันทึกผลเพื่อใช้เป็นข้อมูลในการออกแบบการเจาะระเบิดให้มีความเหมาะสมและปลอดภัยในครั้งต่อไป หากพบว่าก่อให้เกิดความเสียหายแก่ทรัพย์สินของประชาชนจะต้องชดเชยค่าเสียหายทันที พร้อมทั้งชดเชยค่าเสียหายตามความเหมาะสม ยุติธรรม และปรับปรุงแผนการใช้วัตถุระเบิดให้มีความเหมาะสมต่อไป	- ทางโครงการจะทำการติดตามและตรวจสอบระยะหินปลิวภายหลังจากระเบิด และบันทึกผลเพื่อใช้เป็นข้อมูลในการออกแบบการเจาะระเบิดให้มีความเหมาะสมและปลอดภัยในครั้งต่อไป หากพบว่าก่อให้เกิดความเสียหายแก่ทรัพย์สินของประชาชนจะต้องชดเชยค่าเสียหายทันที พร้อมทั้งชดเชยค่าเสียหายตามความเหมาะสม ยุติธรรม และปรับปรุงแผนการใช้วัตถุระเบิดให้มีความเหมาะสมต่อไป	-

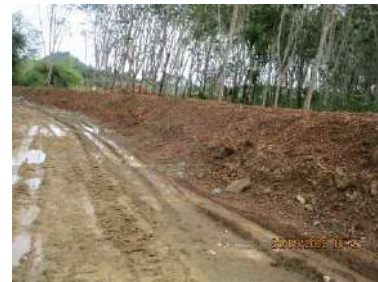
แนวคันทำนบดิน

2) ให้จัดสร้างคันทำนบดินและคูระบายน้ำ บริเวณขอบเขตการทำเหมืองเฉพาะด้านที่ติดกับ ลำเหมืองสาธารณะประโยชน์ เพื่อป้องกันผลกระทบ ด้านการชะล้างของน้ำลงสู่ทางน้ำดังกล่าว (รูปที่ 1 ในเอกสารแนบภาคผนวกที่ 1) โดยกำหนดลักษณะ ของคันทำนบดินให้เป็นรูปสี่เหลี่ยมคางหมู ขนาด ฐานด้านล่างกว้างประมาณ 6 ม. ด้านบนกว้าง ประมาณ 2 ม. สูงประมาณ 2 ม. และคูระบายน้ำ ขนาดท้องร่องกว้าง 0.7 ม. ด้านบนกว้าง 1 ม. และ ลึก 0.5 ม. พร้อมทั้งปลูกไม้โตเร็วบนคันทำนบ จำนวน 3 แถว คือ บริเวณด้านบนคันทำนบ	- มีการสร้างคันทำนบดิน คูระบายน้ำ และได้มีการ ปลูกต้นไม้บนคันทำนบดิน เพื่อป้องกันการชะล้าง พังทลาย	-

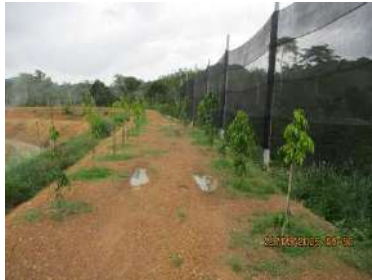
<p>แนวต้นไม้บนคันทำนบดิน</p>
3) ให้จัดสร้างคูระบายน้ำบริเวณขอบเขตพื้นที่โครงการ ตั้งแต่หลักหมุดที่ 10-11-12-13 (รูปที่ 1 ในเอกสารแนบภาคผนวกที่ 1) เพื่อเบี่ยงเบนน้ำที่จะไหลบ่าเข้าสู่พื้นที่โครงการ ให้ไหลลงสู่แนวลำเหมืองสาธารณะประโยชน์	- ทางโครงการมีการสร้างคูระบายน้ำบริเวณขอบเขตพื้นที่โครงการ เพื่อเบี่ยงเบนน้ำที่จะไหลบ่าเข้าสู่พื้นที่โครงการ ให้ไหลลงสู่แนวลำเหมืองสาธารณะประโยชน์	-	  <p>คูระบายน้ำ</p>

มาตรการป้องกัน และแก้ไขผลกระทบสิ่งแวดล้อม	รายละเอียดของการปฏิบัติ	เหตุผลที่ไม่ปฏิบัติ/ปฏิบัติไม่ครบ/ เปลี่ยนแปลงการปฏิบัติและข้อเสนอแนะ	รูป/เอกสารอ้างอิง
จำนวน 1 แถว และบริเวณด้านล่างคันทำนบดินทั้ง 2 ด้าน โดยพิจารณาเลือกพันธุ์ไม้ท้องถิ่นที่เป็นไม้โตเร็ว และไม้ทรงสูง เช่น สนประดิพัทธ์ หรือสนทะเล เป็นต้น และปลูกพืชคลุมดินเพื่อป้องกันการชะล้างพังทลาย			  <p>คูระบายน้ำ</p>

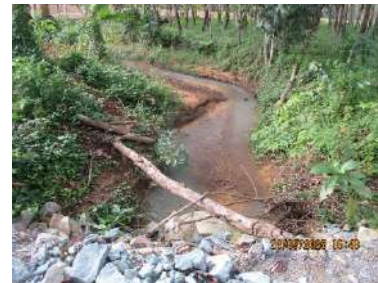
ลำเหมืองสาธารณประโยชน์

8) กำหนดให้โครงการดูแลรักษาลำเหมืองสาธารณประโยชน์ที่ไหลผ่านเข้าตอนกลางของพื้นที่โครงการ และทางด้านทิศตะวันตกของพื้นที่โครงการ ให้มีสภาพตามเดิม และไม่ให้เกิดการกีดขวางการไหลของน้ำในลำเหมืองสาธารณประโยชน์ดังกล่าว	- ทางโครงการจะทำการดูแลรักษาลำเหมืองสาธารณประโยชน์ที่ไหลผ่านเข้าตอนกลางของพื้นที่โครงการ และทางด้านทิศตะวันตกของพื้นที่โครงการ ให้มีสภาพตามเดิม และไม่ให้เกิดการกีดขวางการไหลของน้ำในลำเหมืองสาธารณประโยชน์	-

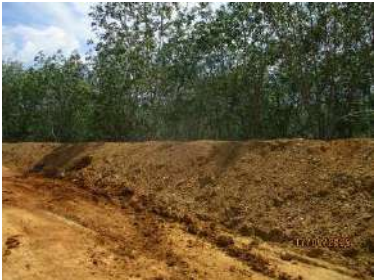
<p>การนำเปลือกดินไปสร้างคันทำนบกั้นดิน</p>

1.5 ทรัพยากรดิน 1) ให้นำเปลือกดินที่ได้จากการเปิดทำเหมืองไปปรับปรุงเส้นทางขนส่งแร่ภายในโครงการ จัด สร้างคันทำนบกั้นดิน และนำไปใช้ในการฟื้นฟูพื้นที่ที่ผ่านการทำเหมือง เพื่อลดผลกระทบด้านทรัพยากรดินและการชะล้างพังทลาย เปลือกดินที่เหลือจากการดำเนินการดังกล่าว ให้นำไปถมกลับในบริเวณที่แผนผังโครงการกำหนด	- ทางโครงการจะนำเปลือกดินที่ได้จากการเปิดทำเหมืองมาใช้ในการพัฒนาพื้นที่โครงการ เช่น นำไปปรับปรุงเส้นทางขนส่งแร่ นำไปสร้างคันทำนบกั้นดิน และนำไปใช้ในการนำไปใช้ในการฟื้นฟูพื้นที่ที่ผ่านการทำเหมือง เพื่อลดผลกระทบด้านทรัพยากรดินและการชะล้างพังทลาย	-

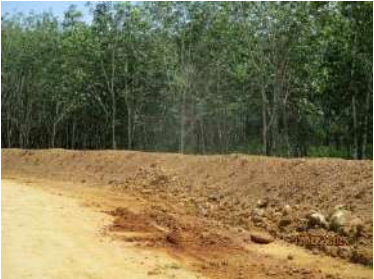
<p>คันทำนบกั้นดิน</p>

2) ให้จัดสร้างคันทำนบกั้นดินและคูระบายน้ำบริเวณขอบเขตการทำเหมืองเฉพาะด้านที่ติดกับลำเหมืองสาธารณะประโยชน์ เพื่อป้องกันผลกระทบด้านการชะล้างของน้ำลงสู่ทางน้ำดังกล่าว (รูปที่ 1 ในเอกสารแนบภาคผนวกที่ 1) โดยกำหนดลักษณะของคันทำนบกั้นให้เป็นรูปสี่เหลี่ยมคางหมู ขนาดฐานด้านล่างกว้างประมาณ 6 ม. ด้านบนกว้างประมาณ 2 ม. สูงประมาณ 2 ม. และคูระบายน้ำขนาดท้องร่องกว้าง 0.7 ม. ด้านบนกว้าง 1 ม. และลึก 0.5 ม.	- มีการสร้างคันทำนบกั้นดิน คูระบายน้ำ และได้มีการปลูกต้นไม้บนคันทำนบกั้นดิน เพื่อป้องกันการชะล้างพังทลาย	-

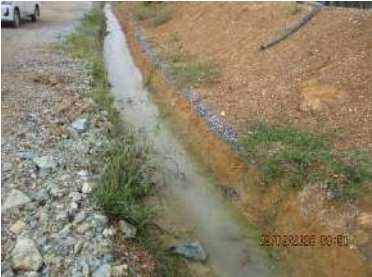
<p>คูระบายน้ำ</p>

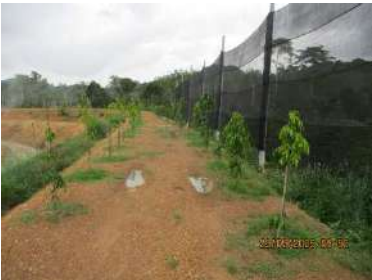
<p>แนวปลูกต้นไม้บนคันทำนบดิน</p>

มาตรการป้องกัน และแก้ไขผลกระทบสิ่งแวดล้อม	รายละเอียดของการปฏิบัติ	เหตุผลที่ไม่ปฏิบัติ/ปฏิบัติไม่ครบ/ เปลี่ยนแปลงการปฏิบัติและข้อเสนอแนะ	รูป/เอกสารอ้างอิง
พร้อมทั้งปลูกไม้โตเร็วบนคันทำนบ จำนวน 3 แถว คือ บริเวณด้านบนคันทำนบ จำนวน 1 แถว และบริเวณด้านล่างคันทำนบดินทั้ง 2 ด้าน โดยพิจารณาเลือกพันธุ์ไม้ท้องถิ่นที่เป็นไม้โตเร็ว และไม้ทรงสูง เช่น สนประดิพัทธ์ หรือสนทะเล เป็นต้น และปลูกพืชคลุมดินเพื่อป้องกันการชะล้างพังทลาย

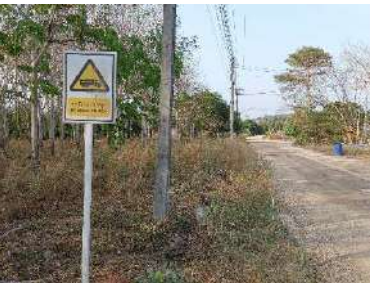
<p>ป้ายเตือนระวางรถบรรทุกเข้า-ออก</p>

<p>ป้ายแสดงเขตห้ามล่าสัตว์ - เอกสารแนบภาคผนวกที่ 18</p>
<p>3. คุณค่าการใช้ประโยชน์ของมนุษย์</p> <p>3.1 คมนาคม</p> <p>1) ให้จัดสร้างป้ายเตือนระวางรถบรรทุกริมถนนสาธารณะประโยชน์มะค่าไทรงาม บริเวณทางแยกก่อนถึงทางเข้า-ออกพื้นที่โครงการทั้ง 2 ด้านให้มีระยะห่างด้านละ 50, 100 และ 200 ม. (ดังรูปที่ 14 ในเอกสารแนบภาคผนวกที่ 1) ให้รักษาให้อยู่ในสภาพที่ดีและสามารถมองเห็นได้ชัดเจนอยู่เสมอ ถ้าหากเกิดการชำรุดเสียหายให้รีบดำเนินการซ่อมแซม</p>	<p>- ทางโครงการจะดำเนินการจัดสรรงบประมาณในการจัดสร้างป้ายเตือนระวางรถบรรทุกเข้า-ออกบริเวณริมถนนสาธารณะประโยชน์มะค่าไทรงาม บริเวณทางแยกก่อนถึงทางเข้า-ออกพื้นที่โครงการ</p>	-

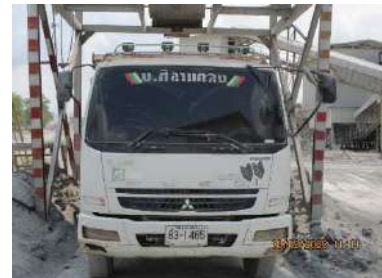
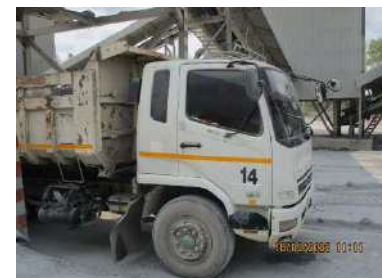
<p>รถบรรทุกแร่ของโครงการ</p>

มาตรการป้องกัน และแก้ไขผลกระทบสิ่งแวดล้อม	รายละเอียดของการปฏิบัติ	เหตุผลที่ไม่ปฏิบัติ/ปฏิบัติไม่ครบ/ เปลี่ยนแปลงการปฏิบัติและข้อเสนอแนะ	รูป/เอกสารอ้างอิง
3) ให้หลีกเลี่ยงการขนส่งแร่ออกจากโครงการ ในช่วงเวลาที่มีราษฎรใช้ถนนหนาแน่น ได้แก่ เวลา 06.30-08.00 น. และ 15.00-17.00 น. เป็นเวลาที่ ราษฎรไป-กลับจากที่ทำงานหรือนักเรียนไป-กลับ จากโรงเรียน	- ทางโครงการจะหลีกเลี่ยงการขนส่งแร่ออกจาก โครงการในช่วงเวลาที่มีราษฎรใช้ถนนหนาแน่น ได้แก่ เวลา 06.30-08.00 น. และ 15.00-17.00 น.	-	-
4) กำหนดให้รถบรรทุกแร่ของโครงการต้อง ติดป้ายชื่อโครงการ และหมายเลขโทรศัพท์ไว้ที่รถ ให้สามารถมองเห็นได้อย่างชัดเจน เพื่อรับข้อ ร้องเรียนจากผู้ใช้ถนนร่วมกับโครงการ	- รถบรรทุกแร่ของโครงการมีการติดป้ายชื่อ โครงการและหมายเลขรถ ที่สามารถมองเห็นได้ อย่างชัดเจน เพื่อรับข้อร้องเรียนจากผู้ใช้ถนน ร่วมกับโครงการ	-

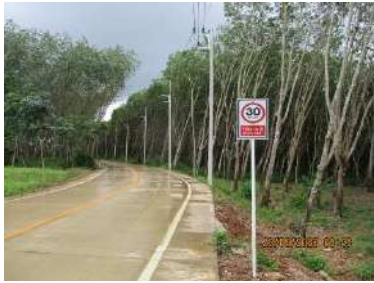
<p>เส้นทางขนส่งแร่ในพื้นที่โครงการ</p>

5) ให้ดูแลรักษาสภาพเส้นทางขนส่งแร่ภายใน โครงการ และถนนสาธารณะประโยชน์มะค่าไทรงาม ให้อยู่ในสภาพที่ใช้งานได้ดียิ่งเสมอ หากเกิดการ ชำรุดเสียหายทางโครงการจะต้องรีบดำเนินการ ปรับปรุงทันที	- ทางโครงการจะดำเนินการดูแลและปรับปรุง เส้นทางขนส่งแร่ในพื้นที่โครงการ และถนน สาธารณะประโยชน์มะค่าไทรงามให้อยู่ในสภาพ พร้อมใช้งานอยู่เสมอ เพื่อลดผลกระทบด้านฝุ่น ละอองไม่ให้เกิดความเดือดร้อนแก่ราษฎรบริเวณ ใกล้เคียง	-

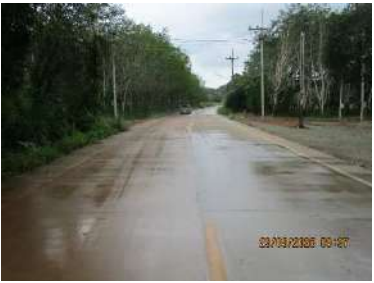
<p>ถนนสาธารณะ ประโยชน์มะค่าไทรงาม</p>

6) ให้ตรวจสอบสภาพเส้นทางขนส่งแร่ และ ป้ายสัญญาณจราจรให้อยู่ในสภาพใช้งานได้ดียิ่งมี ประสิทธิภาพอยู่เสมอ หากชำรุดเสียหาย ต้องรีบ ซ่อมแซมทันที	- ทางโครงการจะดำเนินการตรวจสอบสภาพ เส้นทางขนส่งแร่ และป้ายสัญญาณจราจรต่างๆ ให้อยู่ในสภาพใช้งานได้ดียิ่งมีประสิทธิภาพอยู่ เสมอ หากชำรุดเสียหายจะรีบซ่อมแซมทันที	-	-

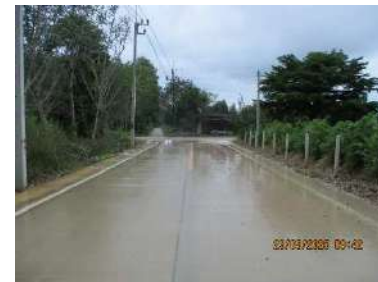
7) ให้สนับสนุนงบประมาณในการปรับปรุง ถนนสาธารณะประโยชน์ด้านทิศใต้ของโครงการ ที่จะขึ้นสู่ถนนสาธารณะประโยชน์มะค่าไทรงาม ร่วม กับหน่วยงานที่ดูแลในการปรับปรุงเป็นถนน คอนกรีตหรือลาดยาง	- ทางโครงการจะดำเนินการจัดสรรงบประมาณ ร่วมกับหน่วยงานที่ดูแล ในการปรับปรุงถนน สาธารณะประโยชน์ด้านทิศใต้ของโครงการ ที่จะ ขึ้นสู่ถนนสาธารณะประโยชน์มะค่าไทรงาม เป็น ถนนคอนกรีต	-

ถนนสาธารณะประโยชน์ด้านทิศใต้ของโครงการ ที่จะขึ้นสู่ถนนสาธารณะประโยชน์มะค่าไทรงาม

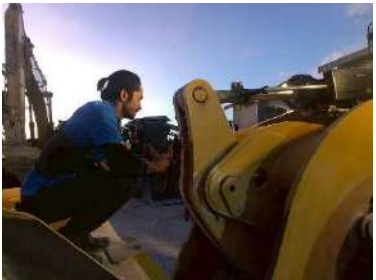
อบรมพนักงานขับรถบรรทุก
3) ทำการตรวจเช็ครถบรรทุกทุกแร่ เช่น ระบบ ห้ามล้อ ระบบไฟฟ้า การทำงานของเครื่องยนต์ ระบบเกียร์ และอื่นๆ ให้อยู่ในสภาพที่ใช้งานได้ดี และปลอดภัยอยู่เสมอ	- มีการตรวจเช็คสภาพเครื่องของรถบรรทุก ให้อยู่ ในสภาพที่ใช้งานได้ดี และปลอดภัยอยู่เสมอ	-

ตรวจเช็คสภาพรถบรรทุก

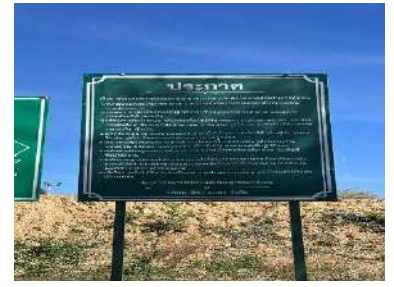
11) ให้จัดทำป้ายนโยบายด้านความปลอดภัย และนโยบายด้านสิ่งแวดล้อม ติดตั้งบริเวณพื้นที่ โครงการ และดูแลรักษาให้มีสภาพที่ดี ดัง (รูปที่ 14 ในเอกสารแนบภาคผนวกที่ 1)	- มีการจัดทำป้ายนโยบายด้านความปลอดภัยและ นโยบายด้านสิ่งแวดล้อม และได้ติดตั้งไว้บริเวณ พื้นที่โครงการ	-

ป้ายนโยบายด้านความปลอดภัยและสิ่งแวดล้อม

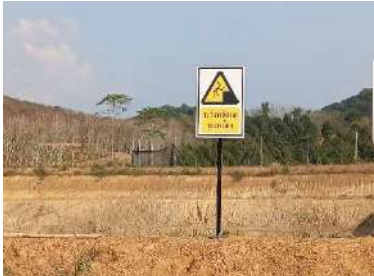
13) ให้จัดทำป้ายเตือนระวังพลัดตกบ่อตกตะกอนและขุมเหมือง พร้อมทั้งจัดสร้างรั้วกันที่แข็งแรงบริเวณขุมเหมือง เช่น เสาคอนกรีต เสาเหล็ก หรือวัสดุที่มีความแข็งแรงคงทน ดัง (รูปที่ 16 ในเอกสารแนบภาคผนวกที่ 1) และดูแลให้มีสภาพที่ดี หากเกิดการชำรุดเสียหาย ให้ดำเนินการซ่อมแซมทันทีและดูแลให้มีสภาพที่ดี	<ul style="list-style-type: none"> - ปัจจุบันทางโครงการอยู่ในช่วงระยะดำเนินการทำเหมือง หากสิ้นสุดการทำเหมืองในแต่ละพื้นที่จะดำเนินการจัดสร้างรั้วกันที่แข็งแรงบริเวณขุมเหมือง และได้มีการจัดทำป้ายจัดทำป้ายเตือนพลัดตกขุมเหมือง 	-

<p>ป้ายเตือนระวังบ่อลึก</p>

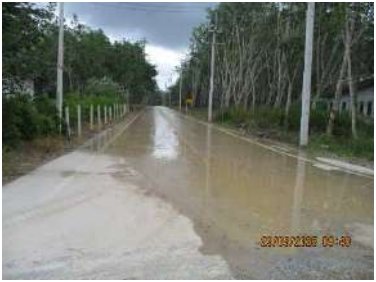
มาตรการป้องกัน และแก้ไขผลกระทบสิ่งแวดล้อม	รายละเอียดของการปฏิบัติ	เหตุผลที่ไม่ปฏิบัติ/ปฏิบัติไม่ครบ/ เปลี่ยนแปลงการปฏิบัติและข้อเสนอแนะ	รูป/เอกสารอ้างอิง
<p>5.3 กำหนดให้มีการตรวจวัดสภาพแวดล้อมในการทำงานสำหรับพนักงานที่มีความเสี่ยงในการสัมผัสกับมลพิษ ปีละ 1 ครั้ง (ช่วงเดือนมกราคม-กุมภาพันธ์) โดยให้ทำการตรวจวัดในดัชนีดังต่อไปนี้</p> <ul style="list-style-type: none"> -Respirable Dust -Total Dust -ตรวจวัดเสียงโดยการจำแนกตามความถี่ 	<p>- ทำการตรวจตรวจวัดสภาพแวดล้อมในการทำงาน ซึ่งทำการตรวจวัดตามดัชนีดังกล่าว จำนวน 2 สถานี ได้แก่ บริเวณปากโม้ โรงโม้หิน 1 และ บริเวณใต้ตะแกรงคัดหินคลุก โดยทำการเก็บตัวอย่างครั้งล่าสุดในวันที่ 24 กันยายน 2568 พบว่า Respirable Dust และ Total Dust มีค่าอยู่ในเกณฑ์มาตรฐาน ส่วนการตรวจวัดเสียงโดยจำแนกตามความถี่ยังไม่มีมาตรฐานกำหนด</p>	-	<p>- รายละเอียดในบทที่ 3</p> <p>- เอกสารแนบภาคผนวกที่ 22</p>
<p>6. คมนาคม</p> <p>ให้ตรวจสอบสภาพเส้นทางขนส่งแร่ รวมทั้งป้ายสัญญาณจราจร เพื่อให้อยู่ในสภาพการใช้ได้ดีอย่างมีประสิทธิภาพอยู่เสมอ หากบริเวณใดชำรุดเสียหายต้องรีบซ่อมแซมทันที</p>	<p>- ทำการตรวจสอบสภาพเส้นทางขนส่งแร่และป้ายสัญญาณจราจรต่างๆ ให้อยู่ในสภาพใช้การได้ดี หากพบว่าชำรุดเสียหายจะดำเนินการซ่อมแซมทันที</p>	-

<p>เส้นทางขนส่งแร่</p>

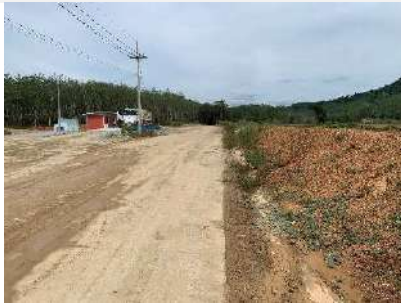
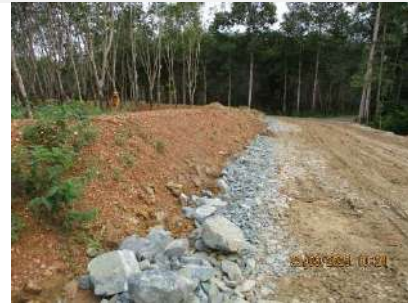
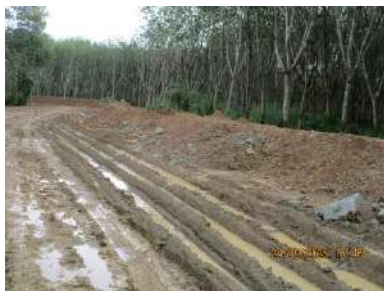
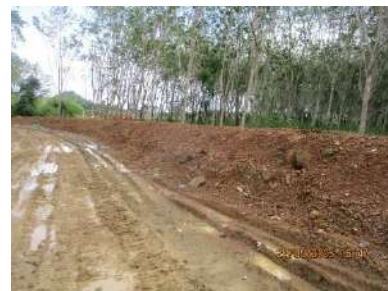
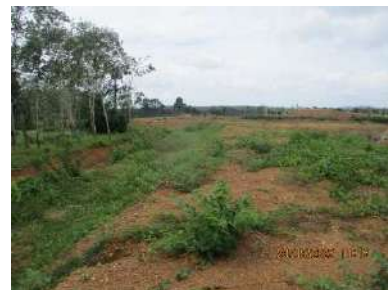
รูปที่ 2.1-4 แนวเวนพื้นที่การทำเหมืองจากทางสาธารณประโยชน์ และจากลำเหมืองสาธารณประโยชน์

พื้นที่โครงการมีทางสาธารณประโยชน์และเหมืองสาธารณประโยชน์ตัดผ่านกลางพื้นที่ ในการทำเหมือง เว้นเขตการทำเหมืองจากขอบประทานบัตรและทางสาธารณประโยชน์ 10 ม. และเว้นแนวการทำเหมืองห่างจาก เหมืองสาธารณประโยชน์ 20 ม. โดยองค์การบริหารส่วนตำบลกองดินได้เข้าตรวจสอบสภาพพื้นที่โครงการ เมื่อ วันที่ 14 กันยายน 2565 เพื่อให้ความเห็นต่อการขออนุญาตทำเหมืองเข้าใกล้ทางน้ำและทางสาธารณประโยชน์ โดยมีความเห็นว่าให้ดำเนินการตามแผนผังโครงการทำเหมืองได้ออกแบบไว้ และให้เป็นไปตามกฎหมายว่าด้วยการทำเหมืองแร่ต่อไป

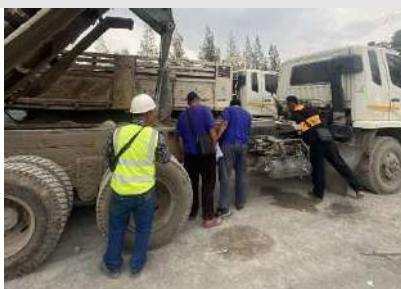
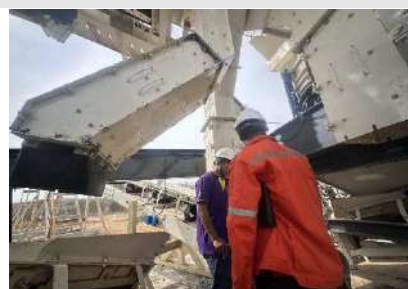
รูปที่ 2.1-5 การตรวจเช็คสภาพเครื่องยนต์ และเครื่องจักรอุปกรณ์

การตรวจเช็คสภาพเครื่องยนต์

การตรวจเช็คสภาพเครื่องจักร

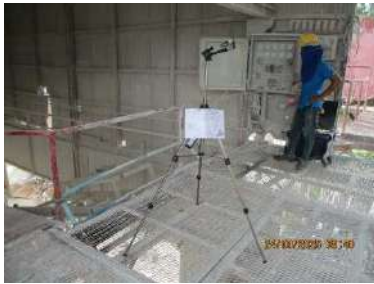
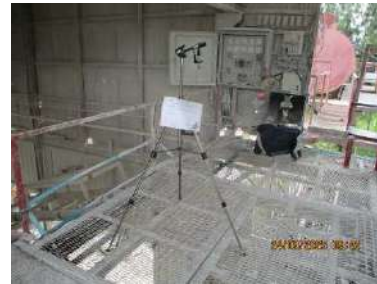
บริเวณปากโม โรงโมหิน 1

ทำการเก็บตัวอย่างปริมาณฝุ่นละอองรวม (Total Dust) โดยใช้เครื่องดูดอากาศ (Portable Pump or Personal Dust Sampler) ปรับอัตราการไหล (Flow Rate) 2.0 ลิตรต่อนาที เก็บตัวอย่างโดยใช้ตัวกรองที่มีกระดาษกรองต่อปัมป์เก็บตัวอย่างจนได้ปริมาตรตั้งแต่ 7-133 ลิตร และทำการเก็บตัวอย่างฝุ่นละอองที่มีขนาดเล็กกว่า 10 ไมครอน (Respirable Dust) โดยใช้เครื่องดูดอากาศ (Portable Pump or Personal Dust Sampler) ปรับอัตราการไหล (Flow Rate) 1.7 ลิตรต่อนาที ดูดผ่านไซโคลอนชนิด Nylon Cyclone และกระดาษกรองชนิด Polyvinyl Chloride Filter (PVC) จนได้ปริมาตรอากาศตั้งแต่ 20-400 ลิตร

ปริมาณฝุ่นละอองรวม (Total Dust)

ฝุ่นละอองที่มีขนาดเล็กกว่า 10 ไมครอน
(Respirable Dust)

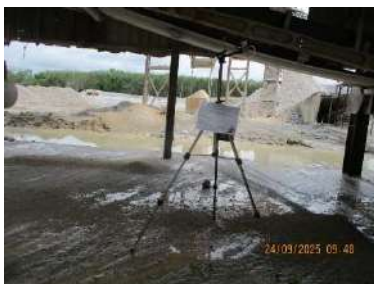
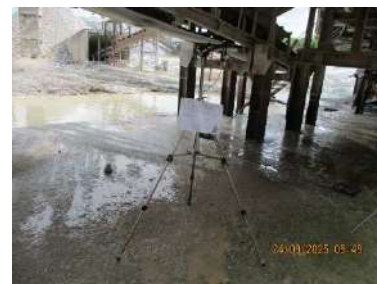
บริเวณใต้ตะแกรงคัดหินคลุก

ปริมาณฝุ่นละอองรวม (Total Dust)

ฝุ่นละอองที่มีขนาดเล็กกว่า 10 ไมครอน
(Respirable Dust)

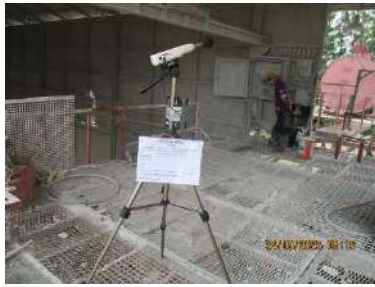
บริเวณปากไม่ โรงโมหิน 1

3) **วิธีการตรวจวัด** : ทำการตรวจวัดระดับเสียง โดยใช้เครื่องมือ ACO Integrating Sound Level Meter การติดตั้งไมโครโฟนของเครื่องวัดระดับเสียง ตั้งอยู่บนขาตั้ง 3 ขา (Tripod) ให้ไมโครโฟนสูงจากพื้นไม่น้อยกว่า 1.2 เมตร โดยในรัศมี 3.5 เมตร ตามแนวราบรอบไมโครโฟนต้องไม่มีกำแพงหรือสิ่งอื่นใดที่มีคุณสมบัติในการสะท้อนเสียงกีดขวางอยู่ และต้องใส่อุปกรณ์กำบังลม (Wind Screen) เพื่อลดความผิดพลาดที่อาจเกิดขึ้นจากผลกระทบจากลมพัดแรง
