รายงานผลการปฏิบัติตามมาตรการป้องกันและแก้ไขผลกระทบสิ่งแวดล้อม  
และมาตรการติดตามตรวจสอบผลกระทบสิ่งแวดล้อม  
โครงการโยกย้าย ปิณทุรพัญ ซิตี คอมเพล็กซ์ มินบุรี  
ของห้างหุ้นส่วนจำกัด ปิณทุรพัญพานิช หรือโยกย้าย ปิณทุรพัญ  
(ระยะดำเนินการ)  
ตั้งอยู่ที่ถนนรามคำแหง แขวงมินบุรี เขตมินบุรี กรุงเทพมหานคร

ระหว่างเดือนกรกฎาคม – ธันวาคม 2568

รายงานผลการปฏิบัติตามมาตรการป้องกันและแก้ไขผลกระทบสิ่งแวดล้อม  
และมาตรการติดตามตรวจสอบผลกระทบสิ่งแวดล้อม

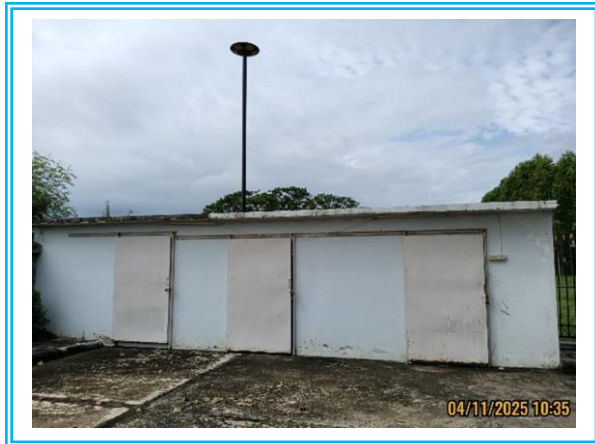
รูปที่ 3.1-4 ที่พักขยะบริเวณโรงเรียนปัญจทรัพย์มีนบุรี

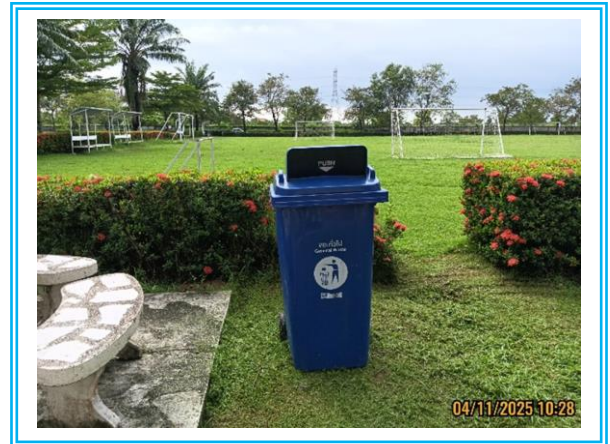
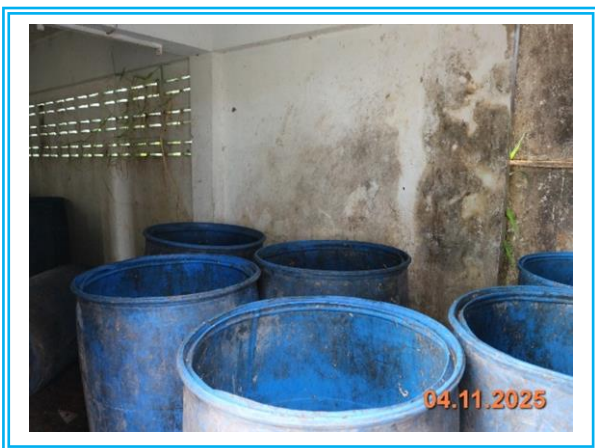
รูปที่ 3.1-5 ภาชนะรองรับมูลฝอย

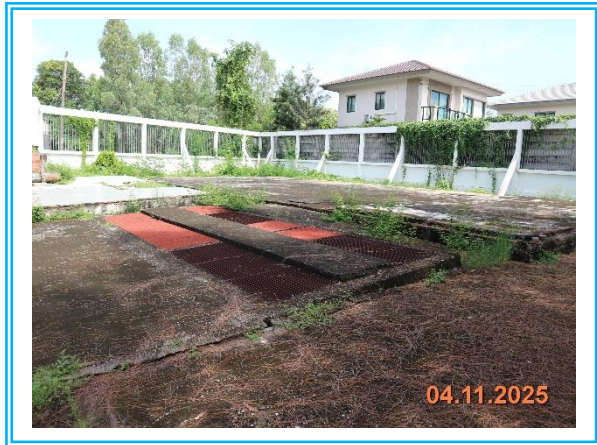
รูปที่ 3.1-14 ระบบบำบัดน้ำเสียรวม

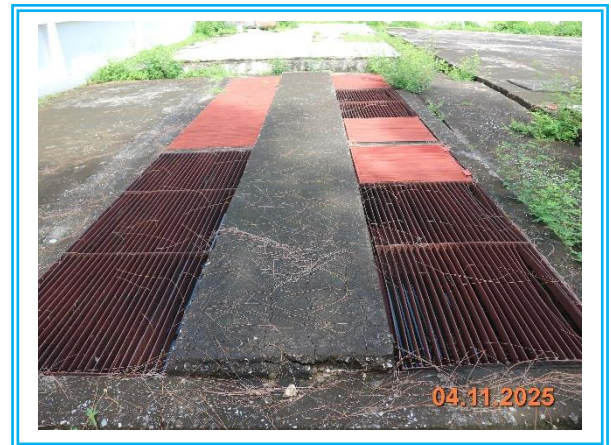
รูปที่ 3.1-15 บ่อพักน้ำหลังการบำบัด

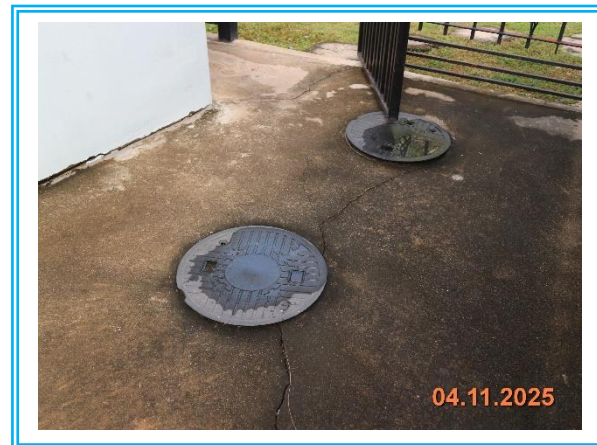
รูปที่ 3.1-16 ระบบบำบัดน้ำเสีย บริเวณบ้านพักอาศัย

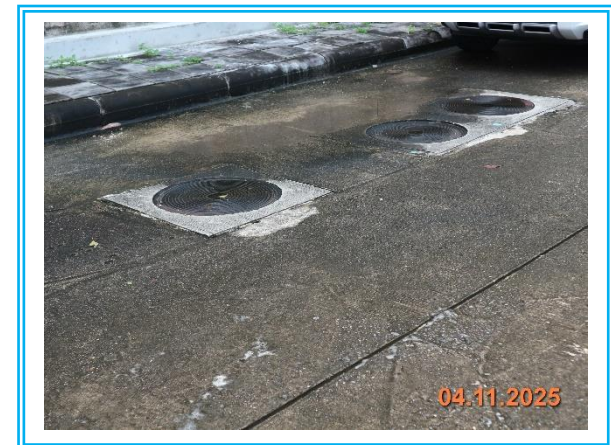
รูปที่ 3.1-17 ระบบบำบัดน้ำเสีย บริเวณโรงเรียนอนุบาล

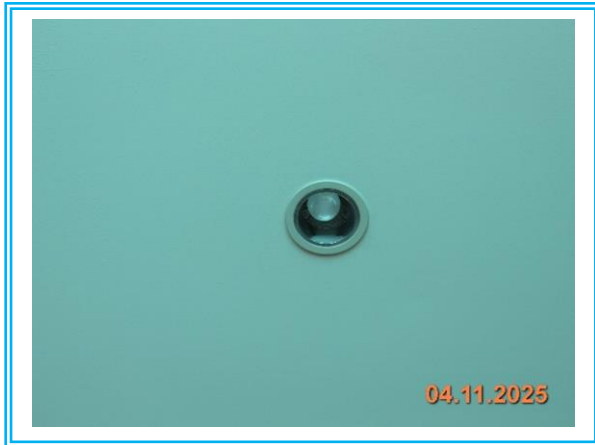
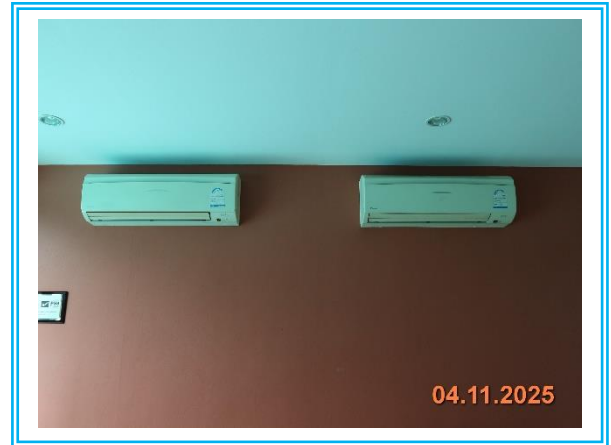
รูปที่ 3.1-19 อุปกรณ์ไฟฟ้าแบบประหยัดพลังงาน

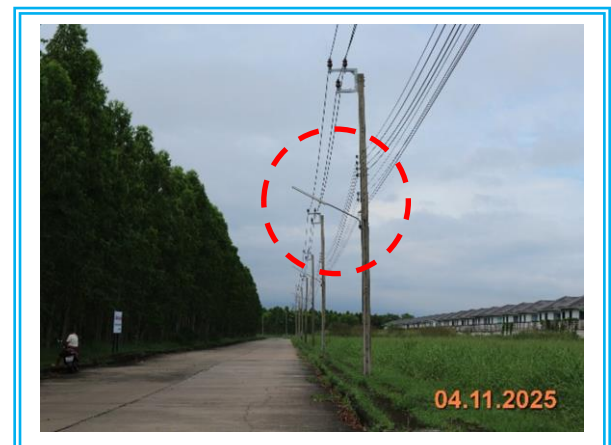
รูปที่ 3.1-20 ไฟฟ้าส่องสว่างทางจราจร

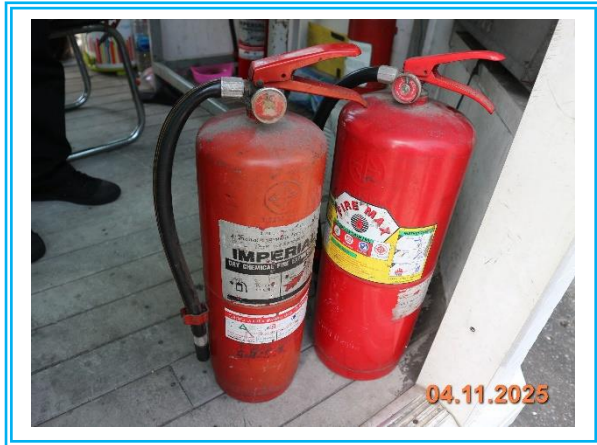
รูปที่ 3.1-29 ถังดับเพลิง

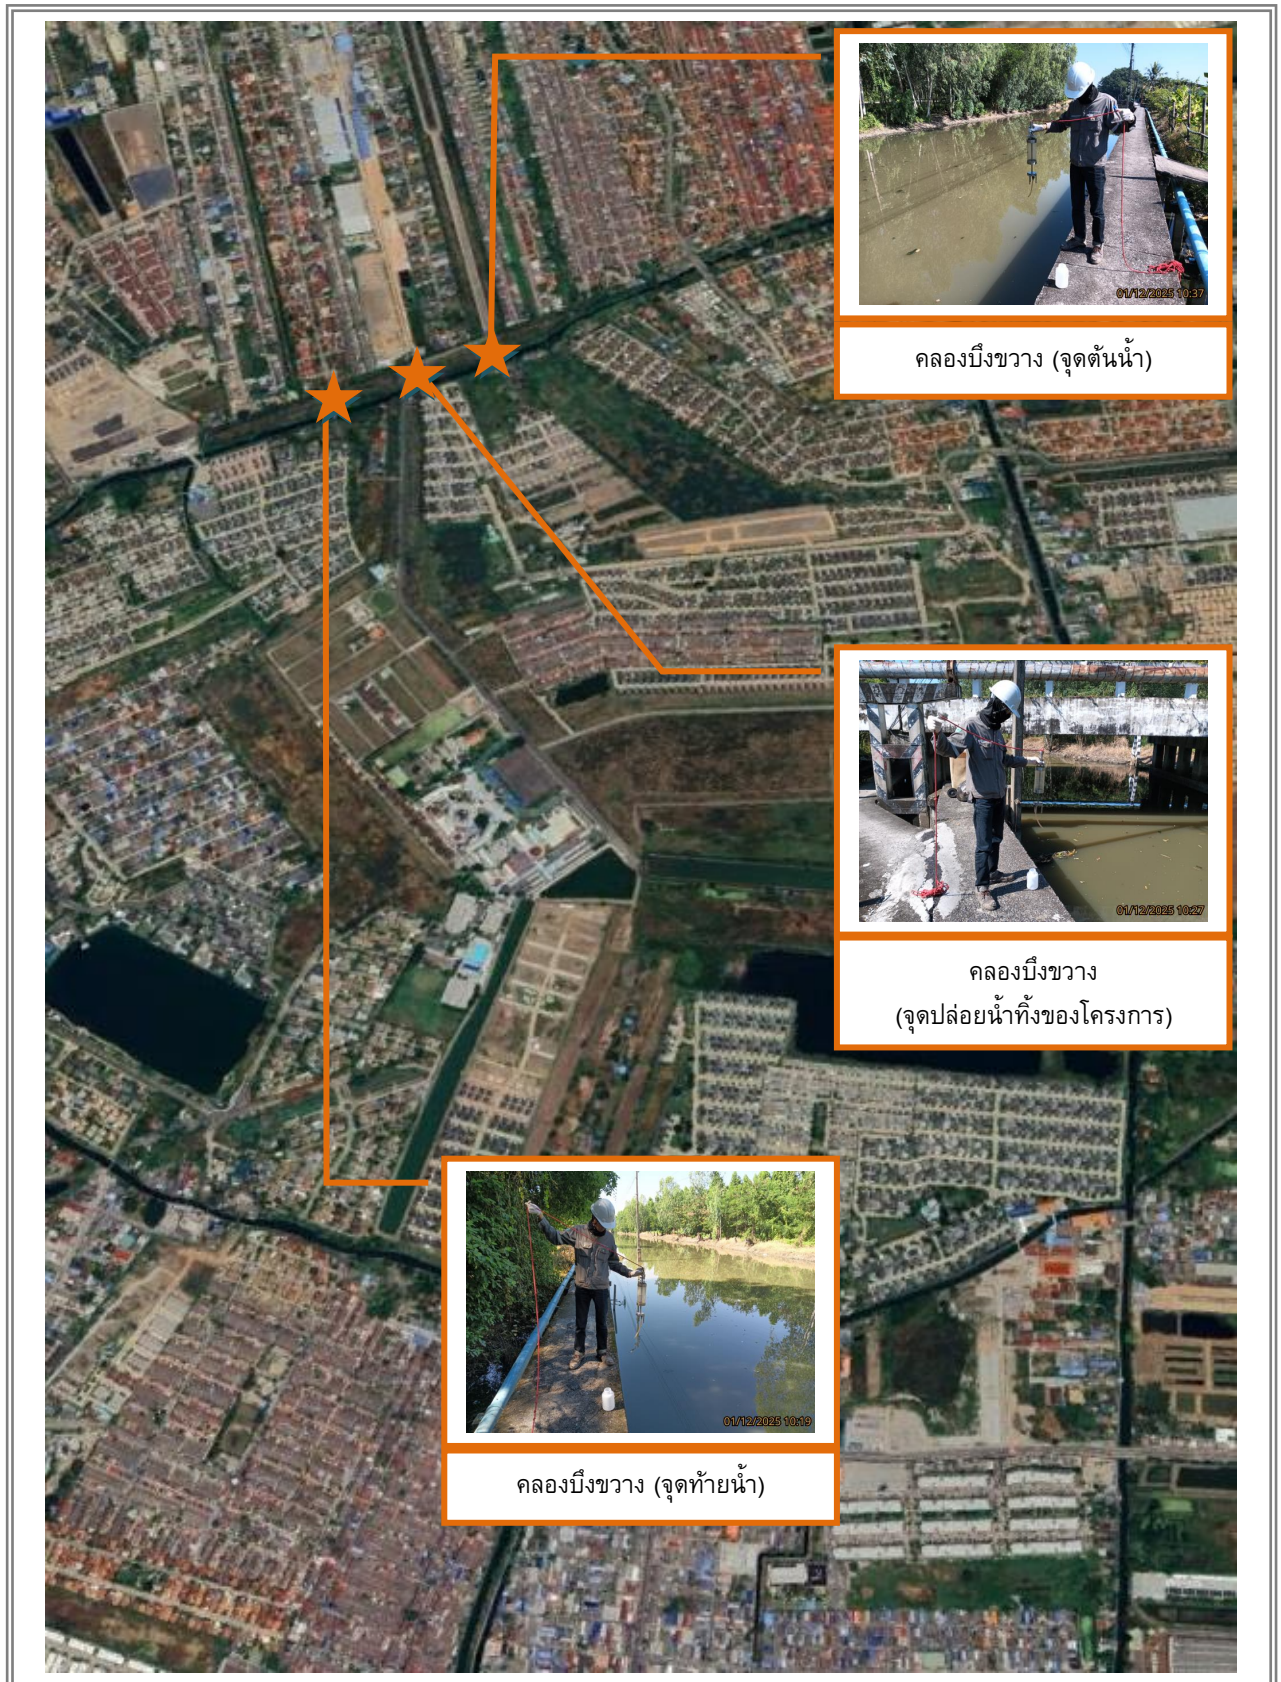
รูปที่ 4.1-2 แสดงตำแหน่งจุดเก็บตัวอย่างคุณภาพน้ำผิวดิน โครงการ โซคชัยปัญจทรัพย์ ซิตี คอมเพล็กซ์ มีนบุรี  
(ระยะดำเนินการ)

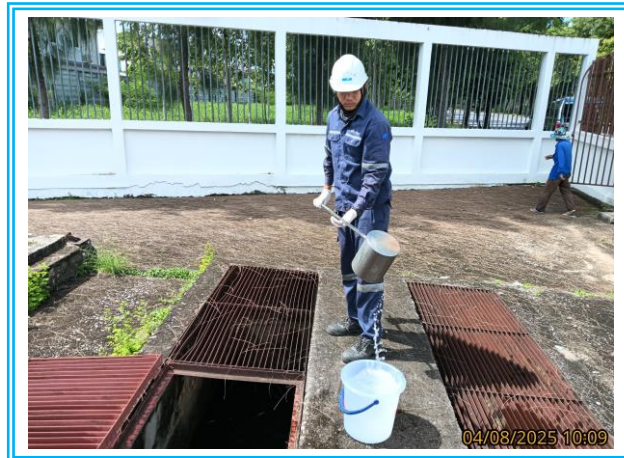
บ่อตรวจสอบคุณภาพน้ำ

รูปที่ 4.3-13 แสดงการเก็บตัวอย่างเพื่อตรวจวิเคราะห์คุณภาพน้ำทั้ง  
ดำเนินการเก็บตัวอย่างในวันที่ 4 สิงหาคม 2568

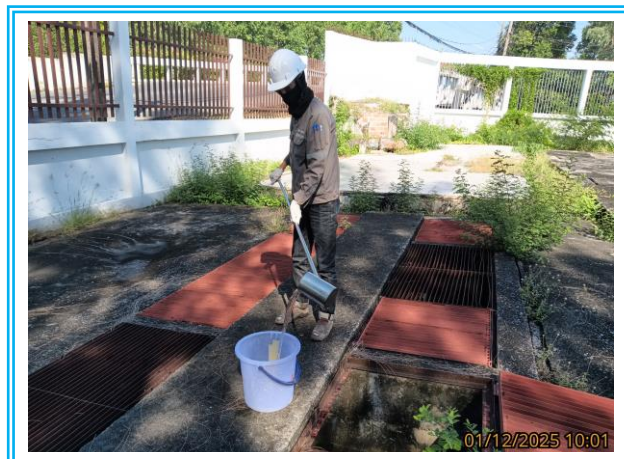
บ่อตรวจสอบคุณภาพน้ำ

รูปที่ 4.3-14 แสดงการเก็บตัวอย่างเพื่อตรวจวิเคราะห์คุณภาพน้ำทั้ง  
ดำเนินการเก็บตัวอย่างในวันที่ 1 ธันวาคม 2568

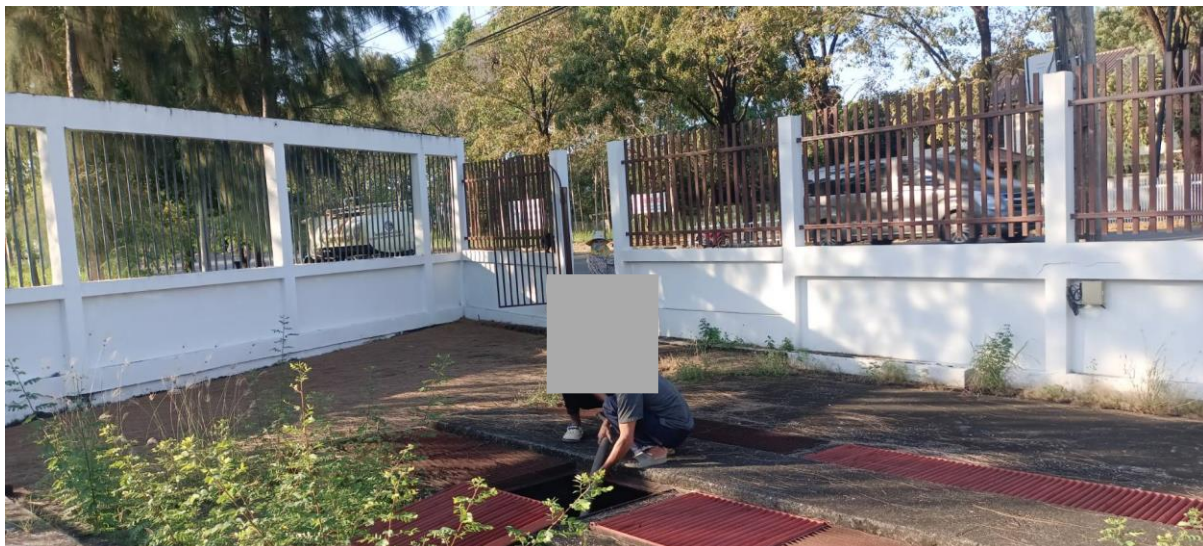
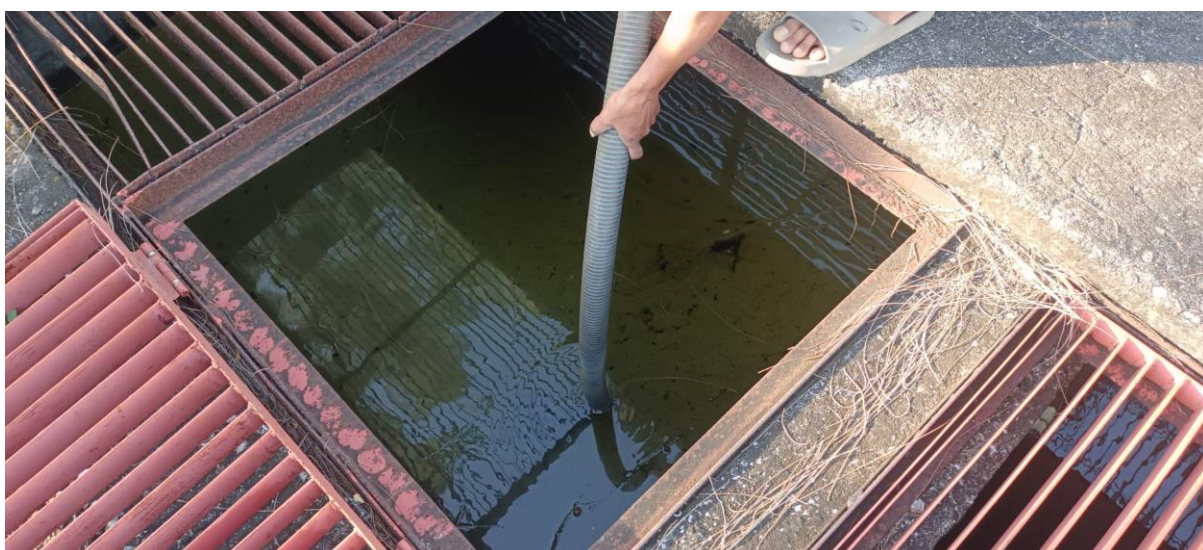
## การสูบน้ำจากตะกอนของระบบบำบัดน้ำเสีย

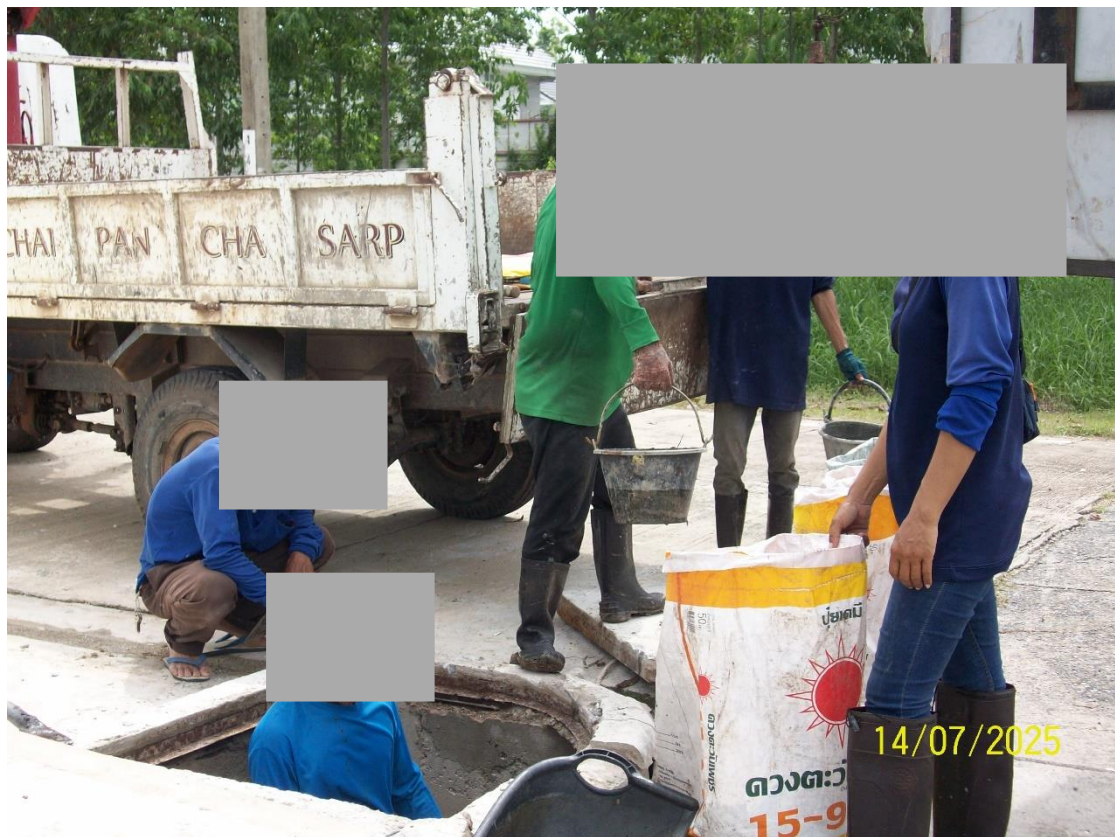
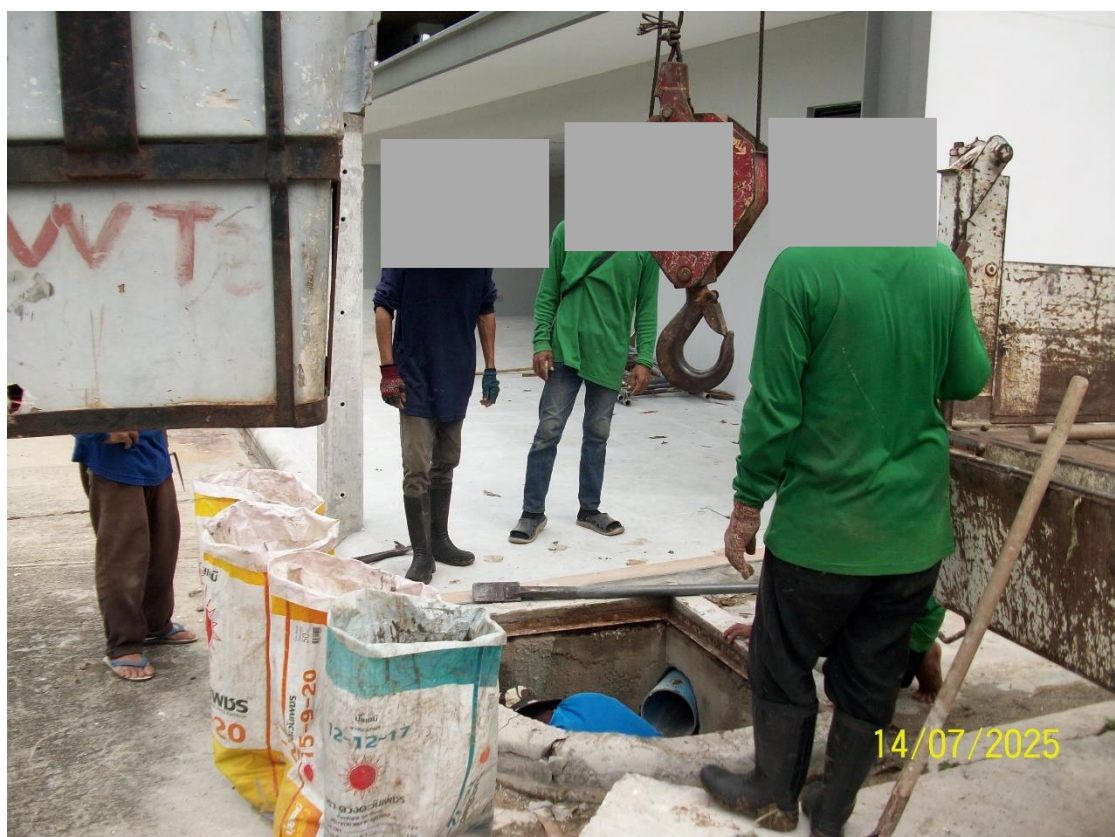
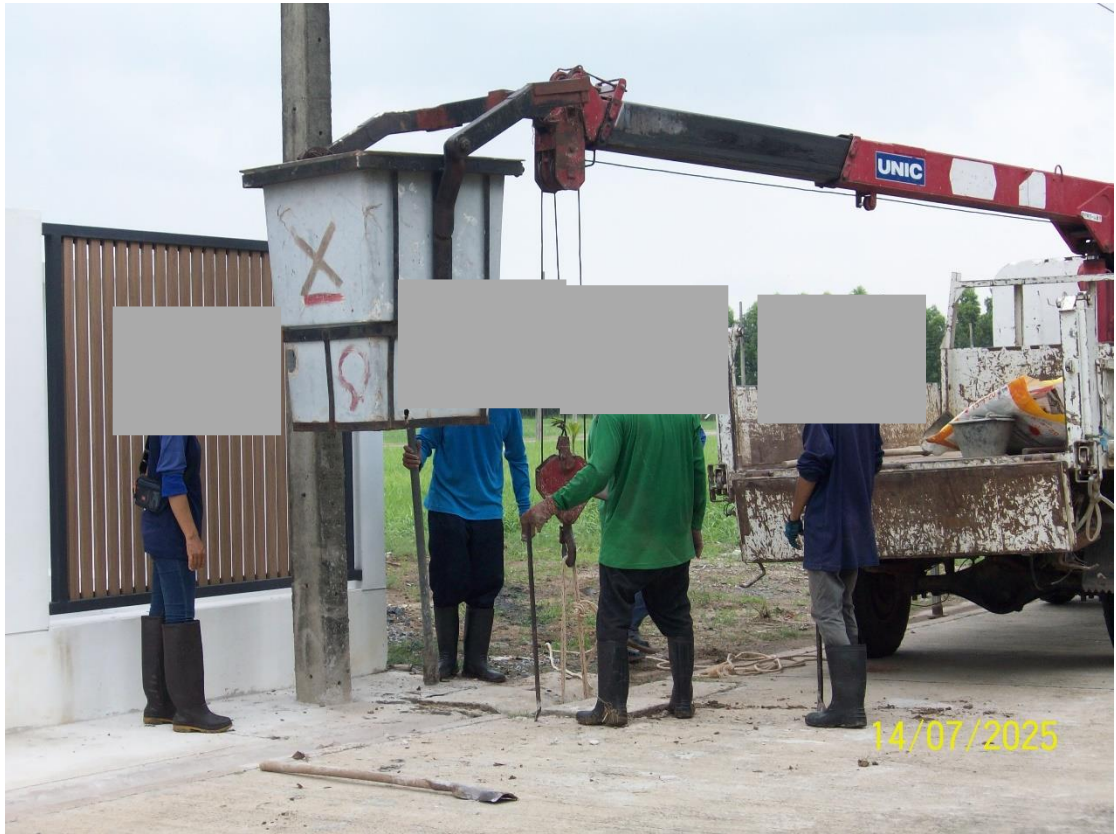
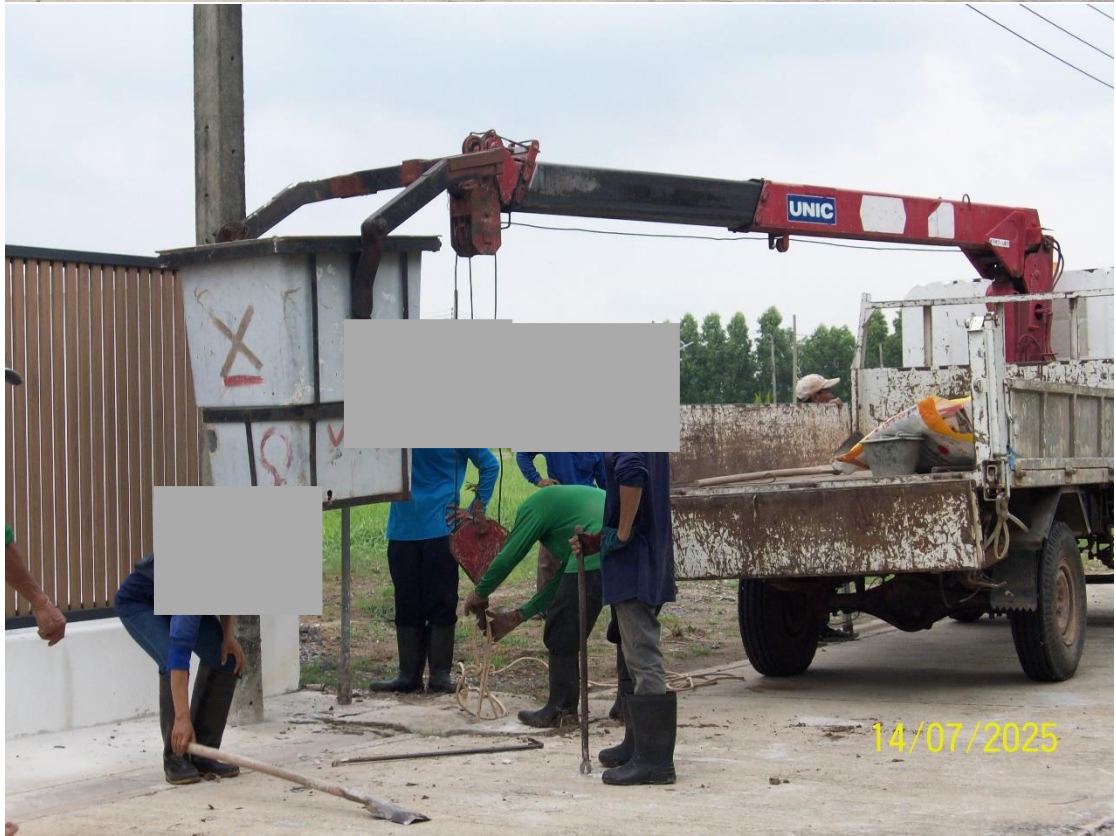
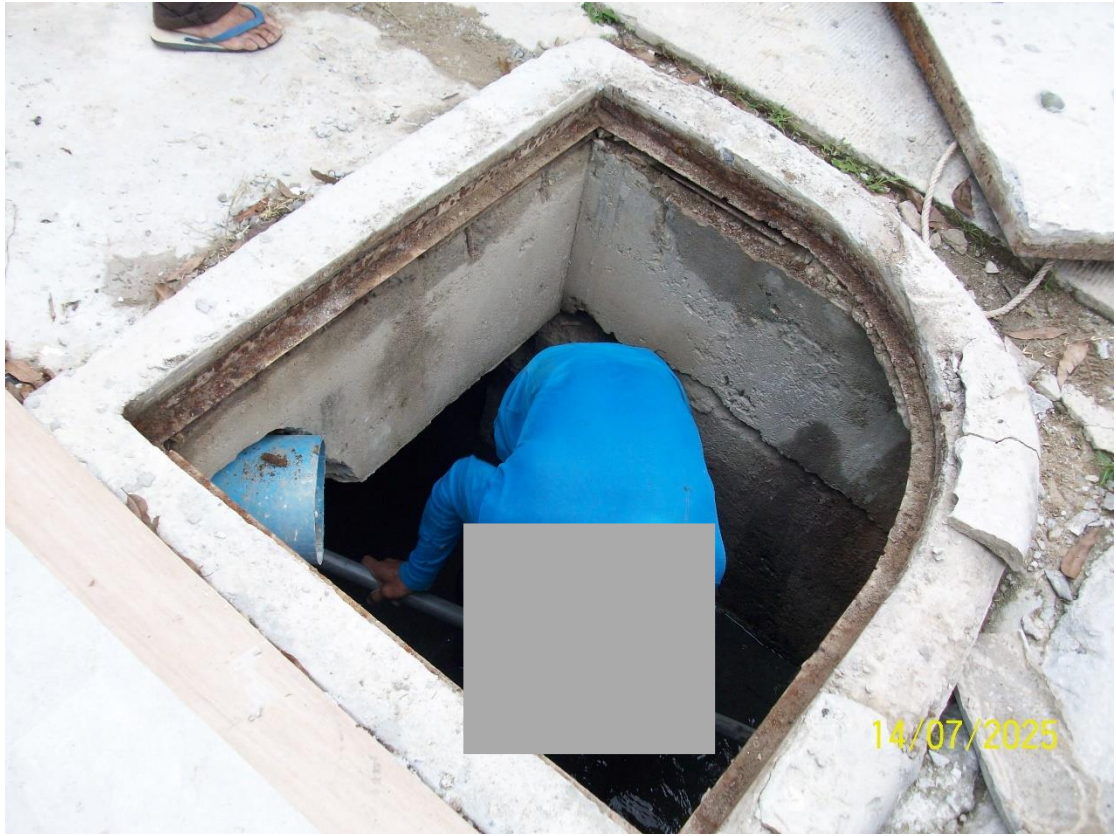
การขุดลอกเศษตะกอนในเส้นท่อระบายน้ำ
