สำเนาหนังสือแจ้งผลการพิจารณารายงาน
การประเมินผลกระทบสิ่งแวดล้อม
โครงการ โรงแรม นิว แทรเวลลอร์ดจ

มาตรการป้องกันและแก้ไขผลกระทบสิ่งแวดล้อม
และมาตรการติดตามตรวจสอบผลกระทบสิ่งแวดล้อม
ที่โครงการโรงแรม นิว แทรเวลลอร์ดจ์
ของบริษัท นิว แทรเวลลอร์ดจ์ จำกัด
ตั้งอยู่ที่ ถนนรักศักดิ์ชุมูล ตำบลท่าช้าง อำเภอเมือง จังหวัดจันทบุรี
ต้องยึดถือและปฏิบัติอย่างเคร่งครัด

มาตรการป้องกันและแก้ไขผลกระทบสิ่งแวดล้อม และ
มาตรการติดตามตรวจสอบผลกระทบสิ่งแวดล้อมในระยะดำเนินการ

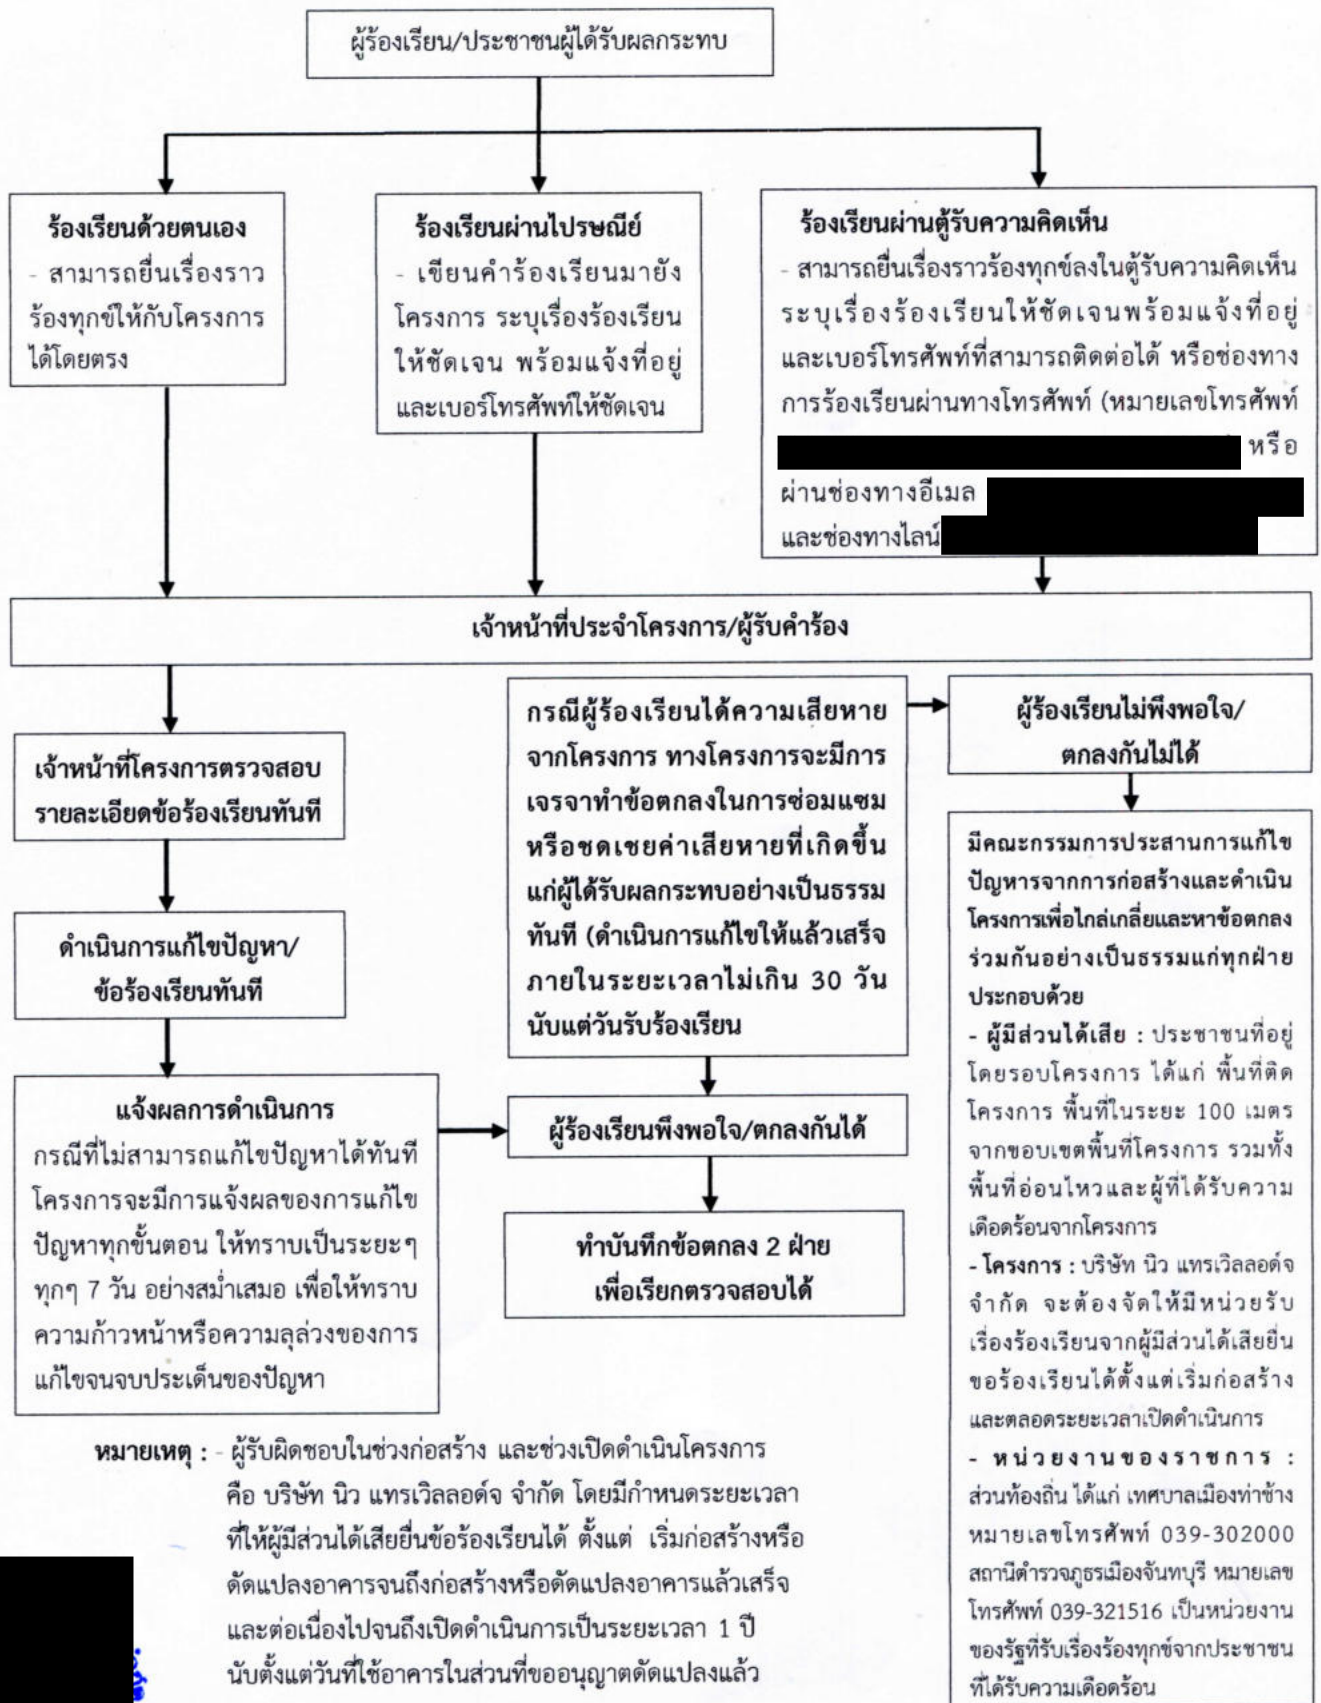
ขั้นตอนการรับเรื่องร้องเรียนของโครงการ

กระบวนการขั้นตอนการรับเรื่องร้องเรียนของโครงการ

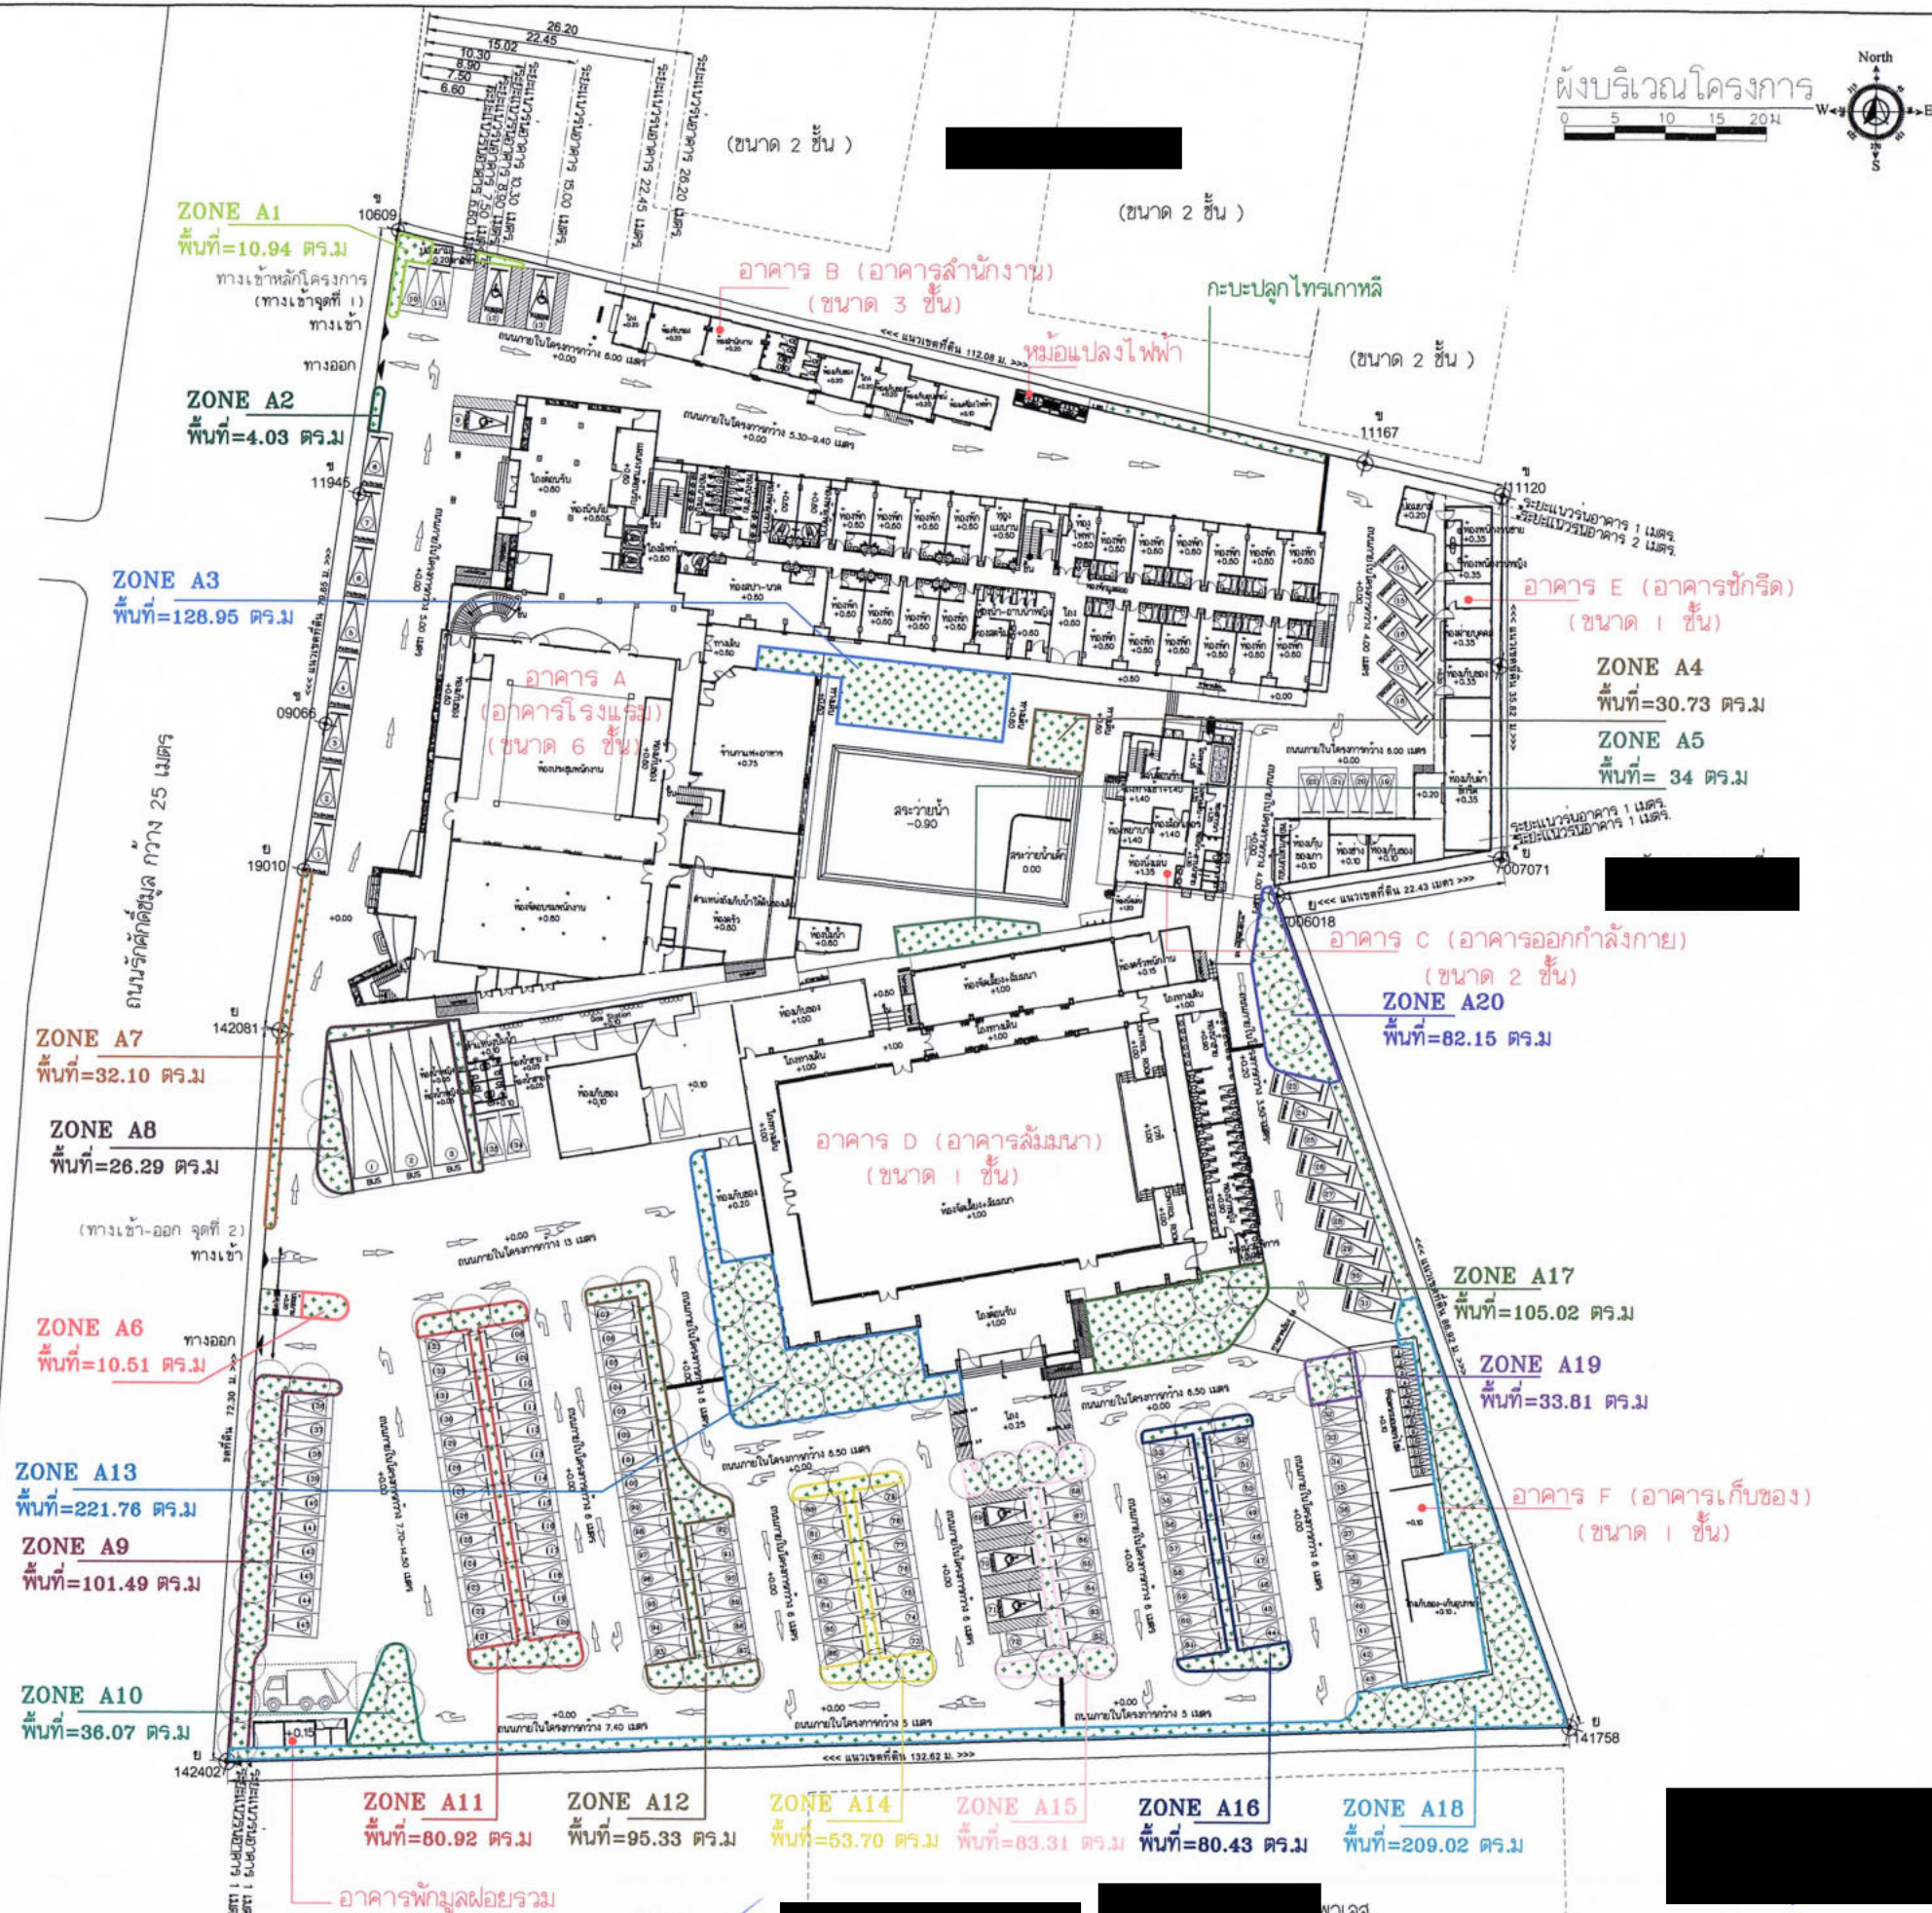
รูปที่ 9 ผังบริเวณแสดงการจัดพื้นที่สีเขียวภายในโครงการ

ตารางแสดง : พื้นที่สีเขียวภายในโครงการ

ZONE	AREA(ตร.ม.)
A1	10.94
A2	4.03
A3	128.95
A4	30.73
A5	34
A6	10.51
A7	32.10
A8	26.29
A9	101.49
A10	36.07
A11	80.92
A12	95.33
A13	221.76
A14	53.70
A15	83.31
A16	80.43
A17	105.02
A18	209.02
A19	33.81
A20	82.15
รวม	1,460.56

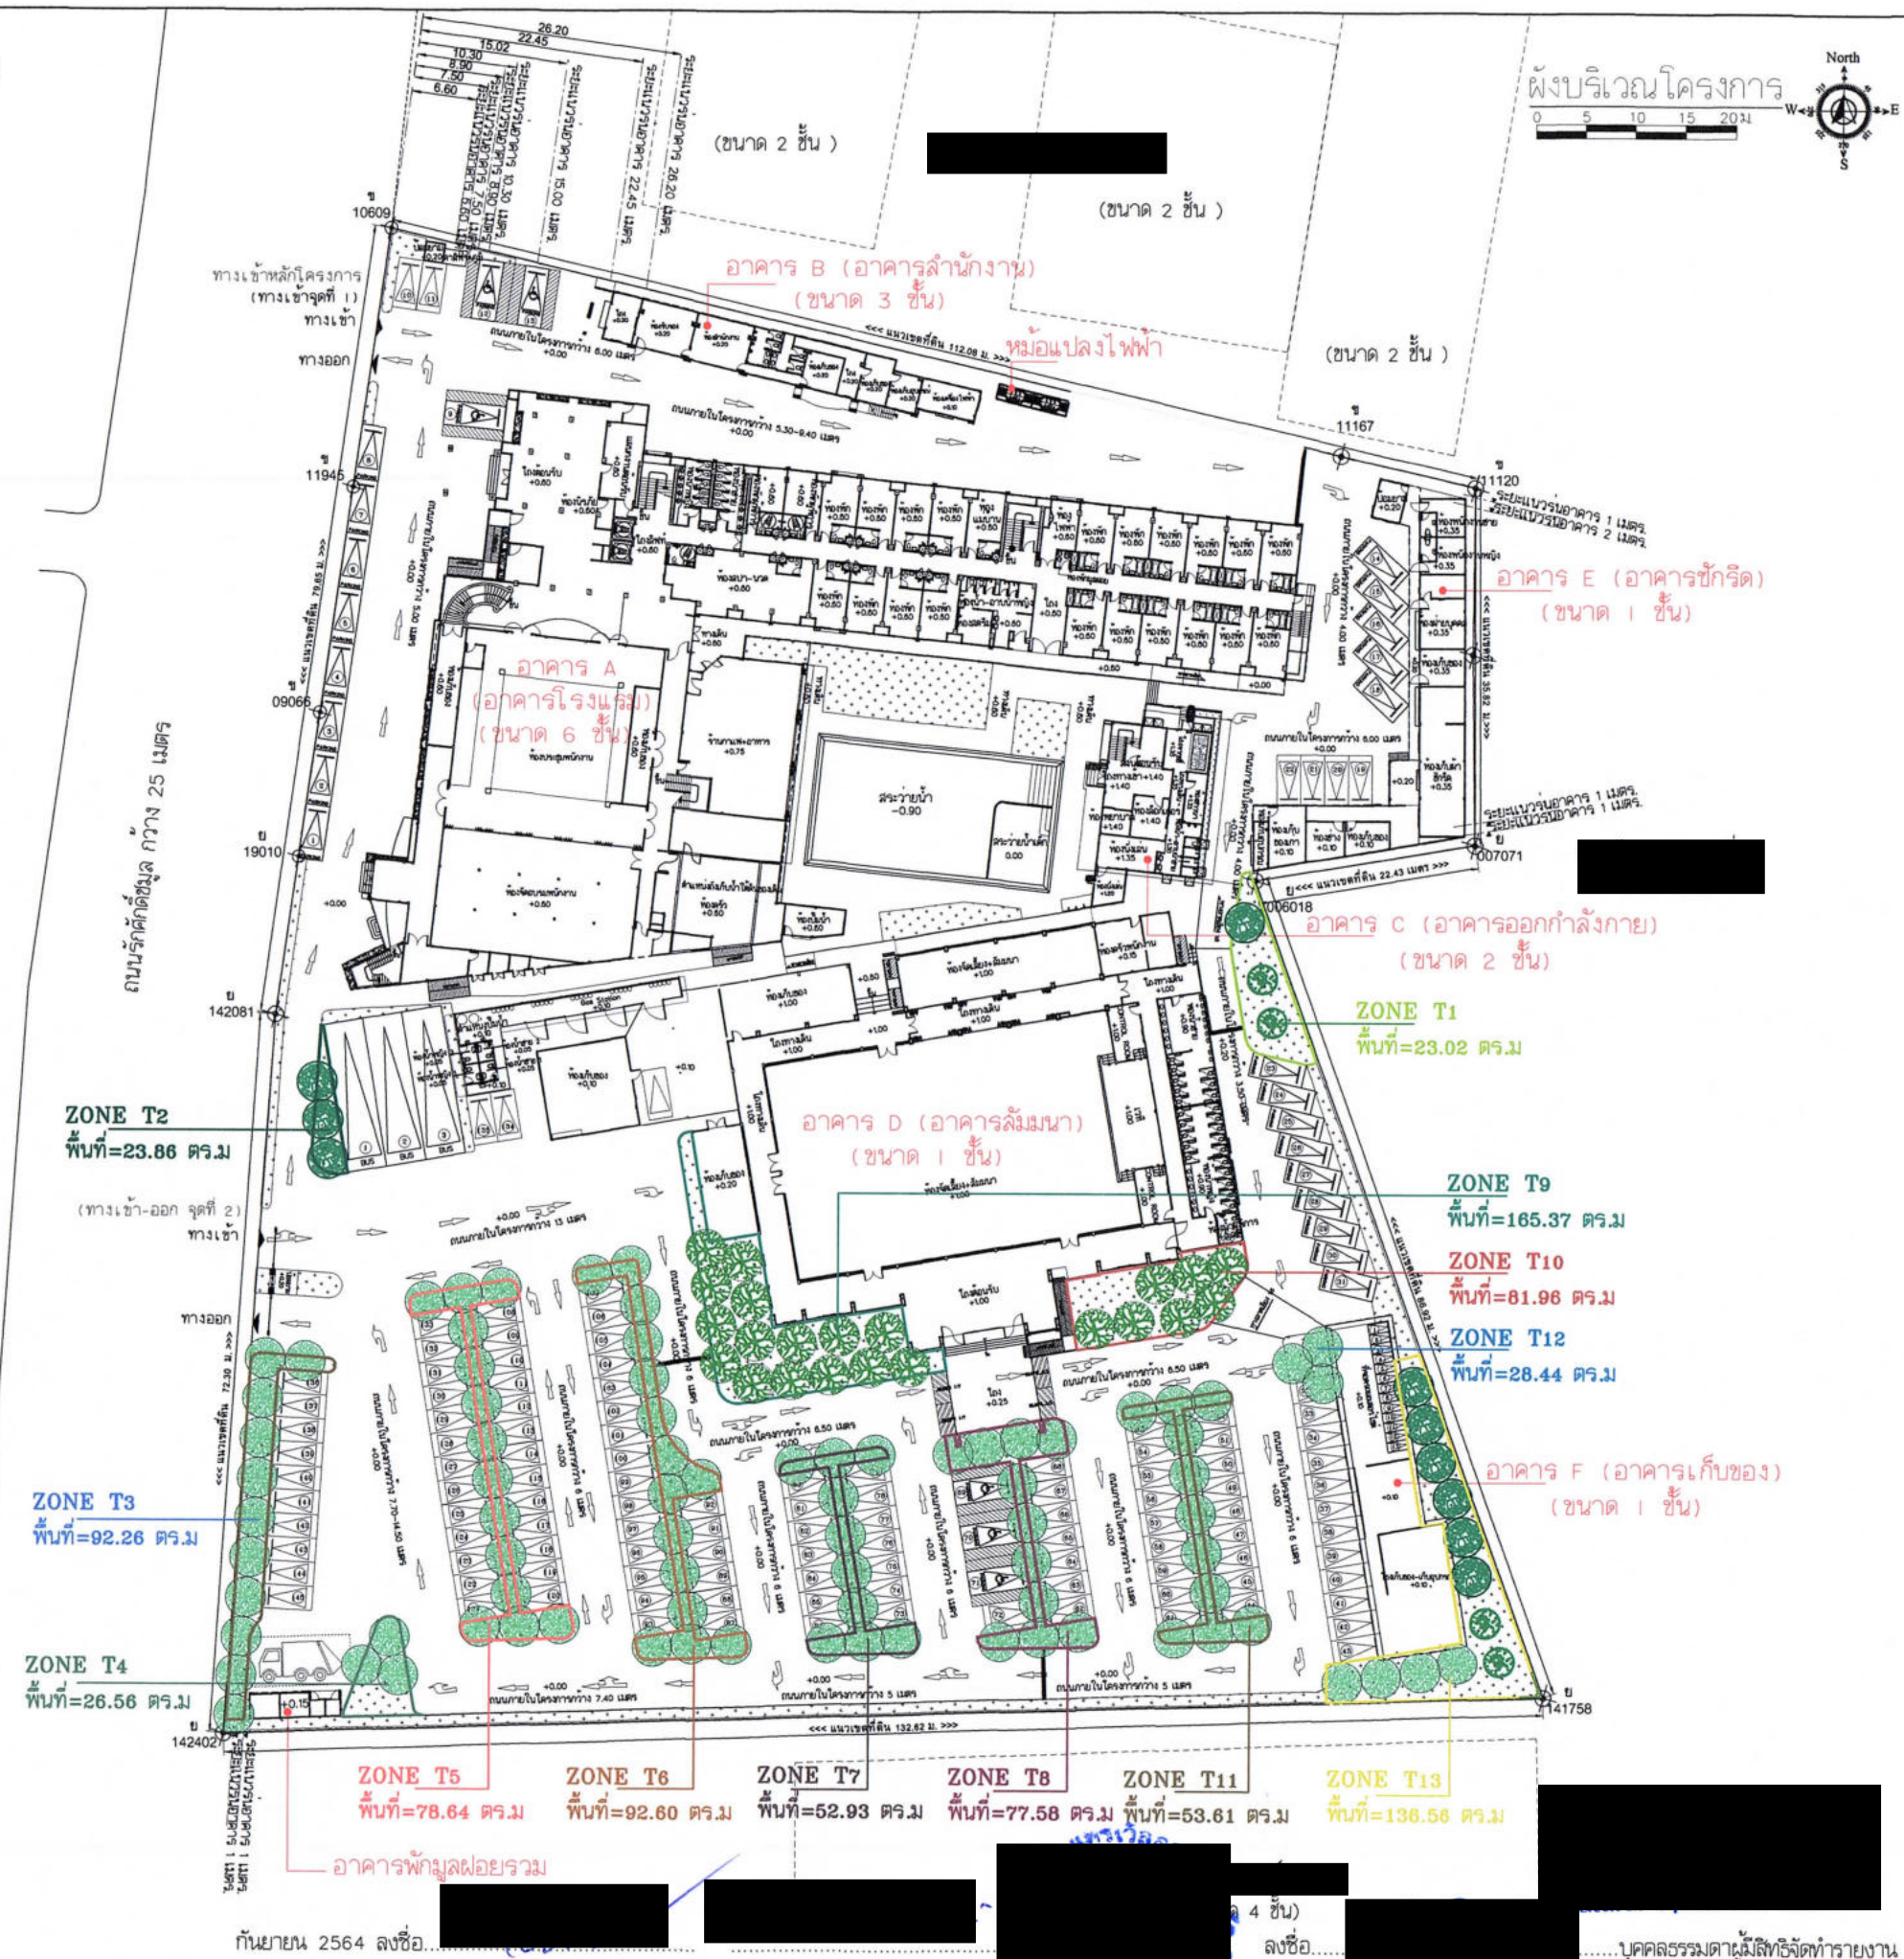
รูปที่ 10 ผังบริเวณแสดงพื้นที่ปลูกไม้ยืนต้นภายในโครงการ

ZONE	AREA(ตร.ม.)
ZONE T1	23.02 ตร.ม.
ZONE T2	23.86 ตร.ม.
ZONE T3	92.26 ตร.ม.
ZONE T4	26.56 ตร.ม.
ZONE T5	78.64 ตร.ม.
ZONE T6	92.60 ตร.ม.
ZONE T7	52.93 ตร.ม.
ZONE T8	77.58 ตร.ม.
ZONE T9	165.37 ตร.ม.
ZONE T10	81.96 ตร.ม.
ZONE T11	53.61 ตร.ม.
ZONE T12	28.44 ตร.ม.
ZONE T13	136.56 ตร.ม.
รวม	933.39 ตร.ม.

สัญลักษณ์	ชื่อ/ชนิดต้นไม้	ขนาดพุ่ม	จำนวน
	ต้นปีป	4 เมตร	22 ต้น
	ชื่อวิทยาศาสตร์ <i>Millingtonia hortensis</i> L.f.		
	ต้นก้ามกราย	4 เมตร	9 ต้น
	ชื่อวิทยาศาสตร์ <i>Fagraea fragrans</i> Roxb.		
	ต้นหูกวางหรือแสบารมี	4 เมตร	90 ต้น
	ชื่อวิทยาศาสตร์ <i>Terminalia ivorens</i> A. Chev.		
	ต้นลิ้น	3 เมตร	4 ต้น
	ชื่อวิทยาศาสตร์ <i>Diospyros decandra</i> Lour.

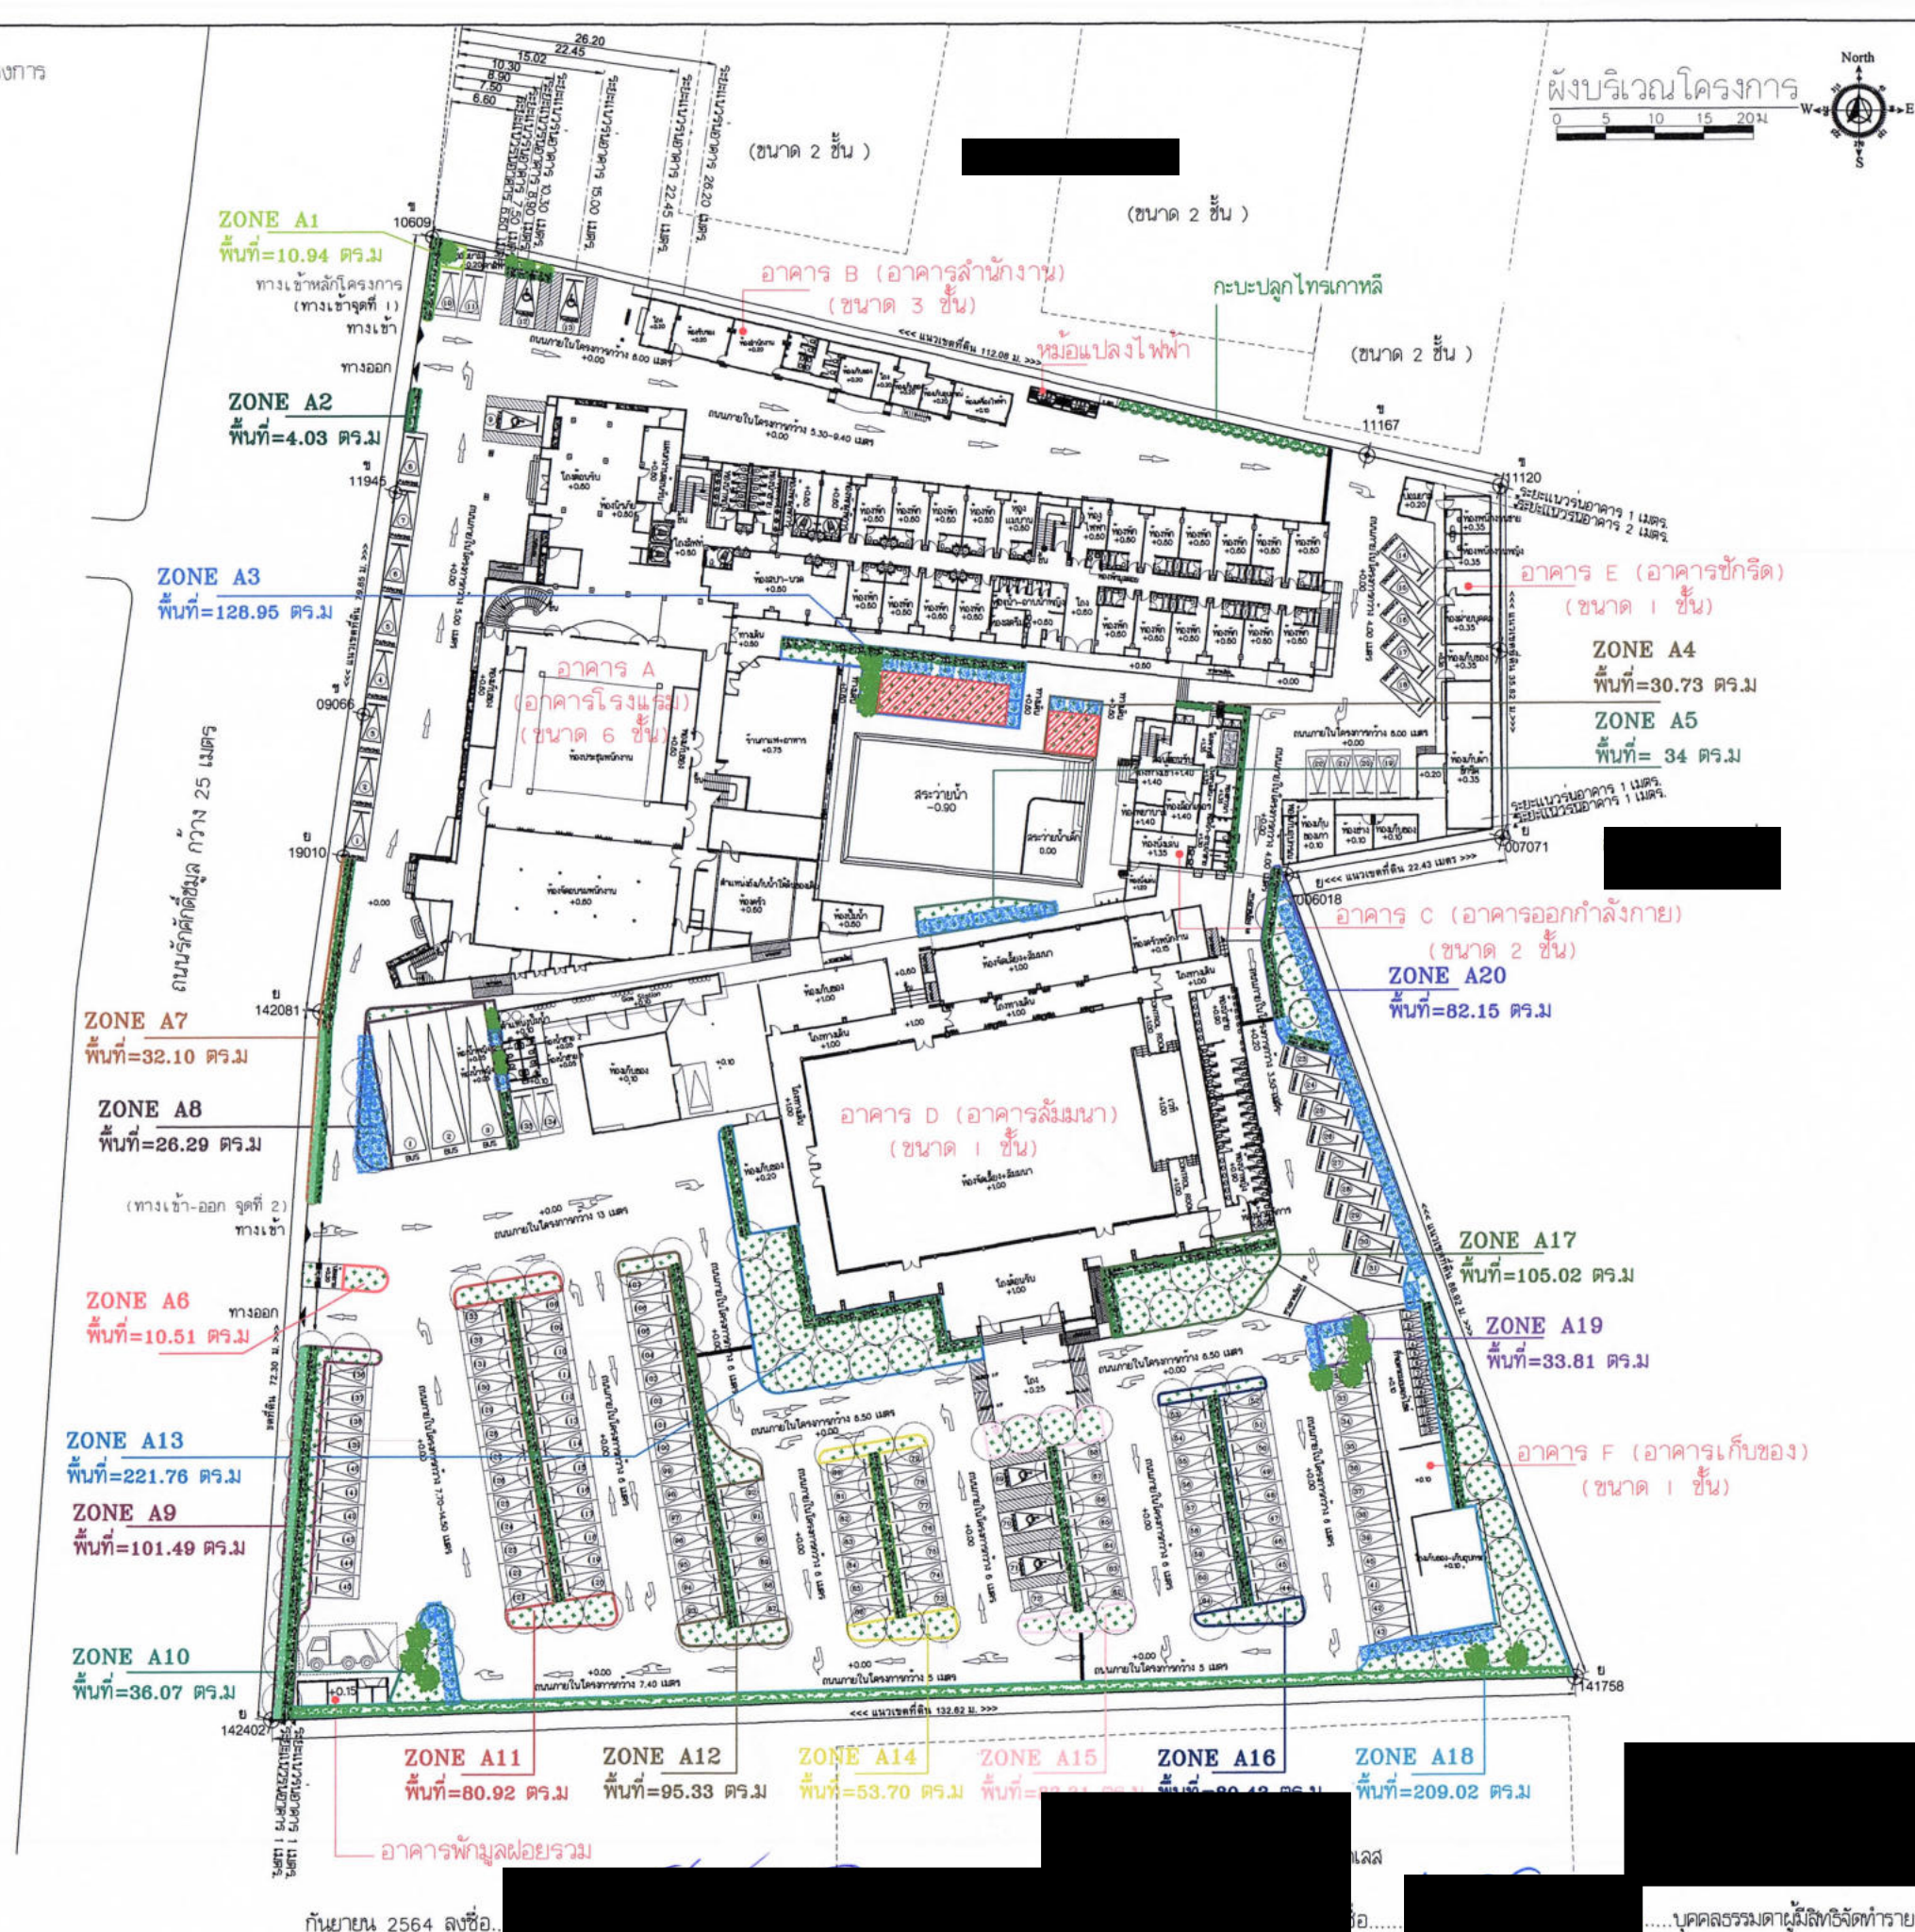
รูปที่ 11 ผังบริเวณแสดงพื้นที่ปลูกไม้พุ่มและไม้คลุมดินภายในโครงการ

หญ้านวลน้อย
