## บทที่ 2

### ผลการตรวจการปฏิบัติตามมาตรการป้องกันและแก้ไขผลกระทบสิ่งแวดล้อม

ตารางที่ 2.2-1 ผลการตรวจสอบการปฏิบัติตามมาตรการป้องกันและแก้ไขผลกระทบสิ่งแวดล้อม (ระยะก่อสร้าง/ตัดแปลงอาคาร) โครงการ นิวเทรเวลบีช รีสอร์ท

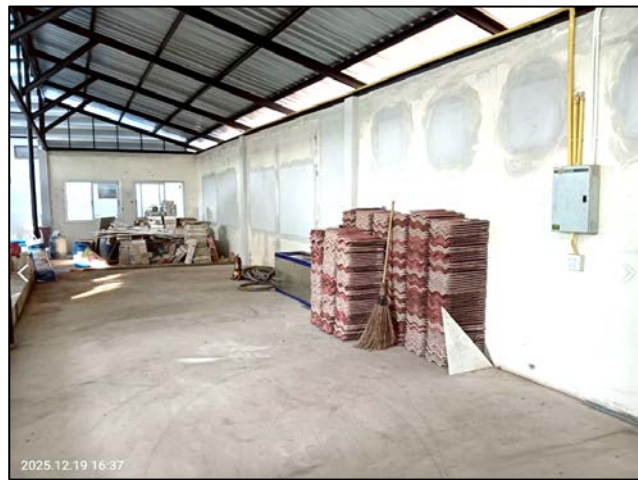
พื้นที่เก็บกองวัสดุก่อสร้างที่เป็นสัดส่วนบริเวณอาคารเก็บของ 1

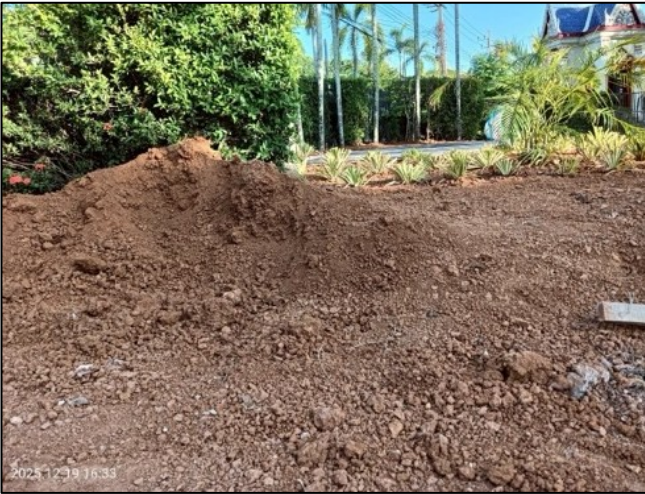
กองดิน จากการขุดในกิจกรรมก่อสร้างบ่อหนองน้ำ ลำเลียงมาไว้บริเวณพื้นที่สีเขียว  
ด้านหน้าอาคาร C เพื่อรอเกลี่ยปรับระดับพื้นที่เพื่อปรับภูมิทัศน์/จัดพื้นที่สีเขียว

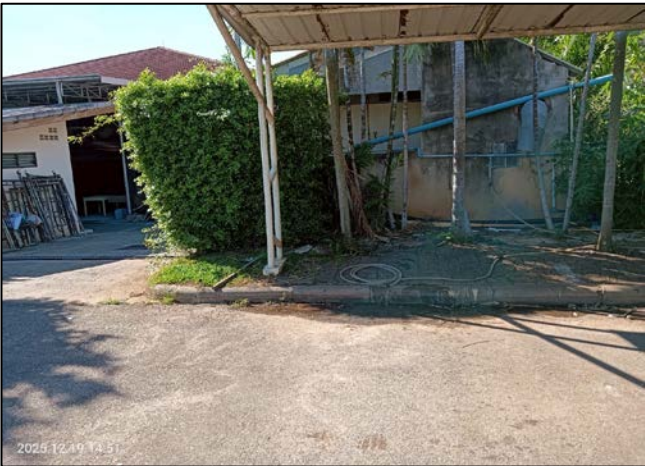
รูปที่ 2.1	พื้นที่เก็บกองวัสดุก่อสร้าง กองดิน และจุดล้างล้อรถบรรทุก
ที่มา : บริษัท เนเชอรัล โอเพอเรชั่น จำกัด, ธันวาคม 2568

จุดล้างล้อรถบรรทุกก่อนออกจากโครงการ

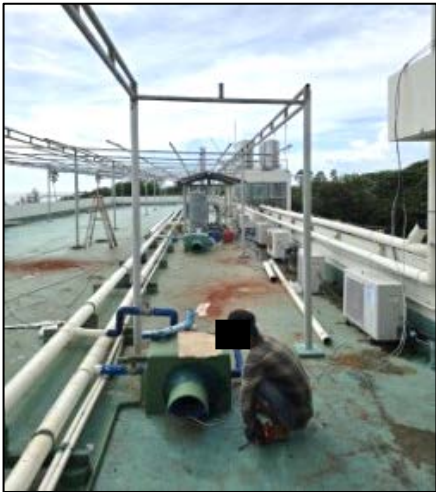
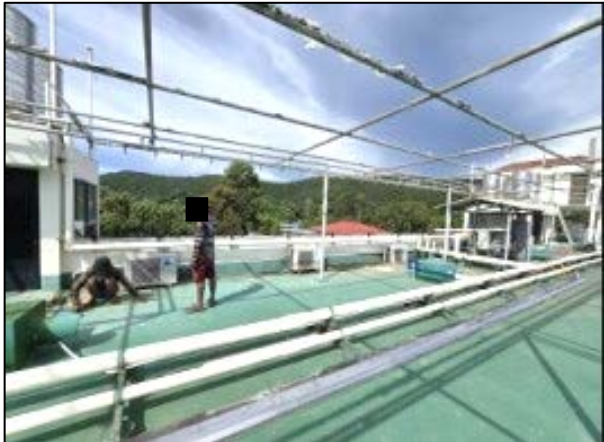
การรื้อถอนหลังคาบนชั้นดาดฟ้าของอาคาร G (อาคารโรงแรมขนาด 4 ชั้น)

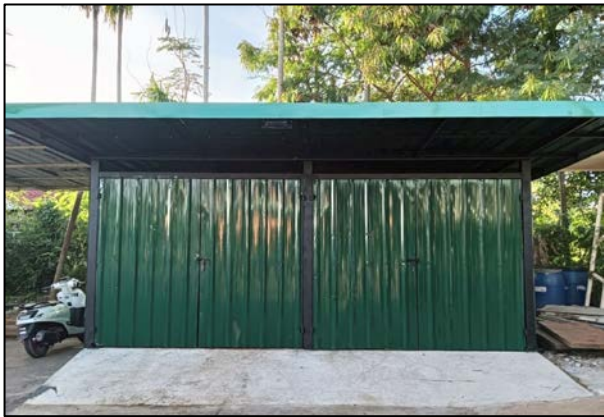
อาคารพักรมูลฝอยรวมที่ดำเนินการก่อสร้างแล้วเสร็จ

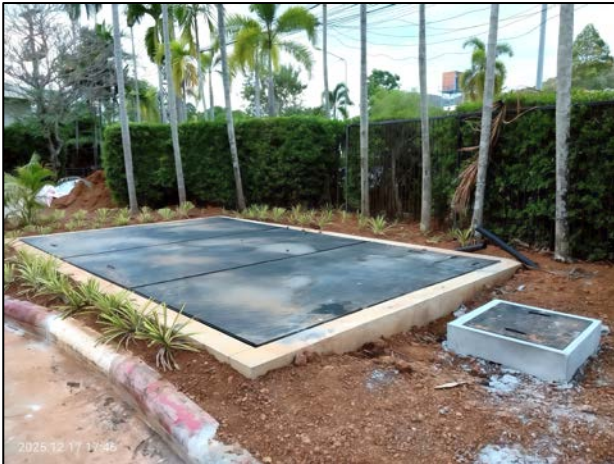
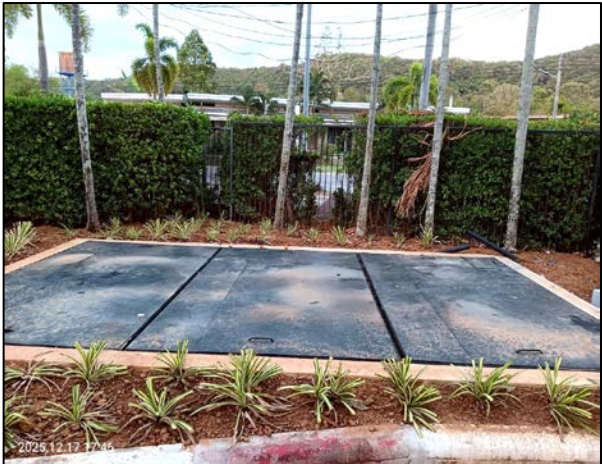
รูปที่ 2-2	การรื้อถอนหลังคาบนชั้นดาดฟ้าของอาคาร G และก่อสร้างอาคารพักรมูลฝอยและบ่อหน่วงน้ำแล้วเสร็จ
ที่มา : บริษัท เนเชอรัล โอเปอเรชั่น จำกัด,ธันวาคม 2568

บ่อหน่วงน้ำที่มีการก่อสร้างแล้วเสร็จ

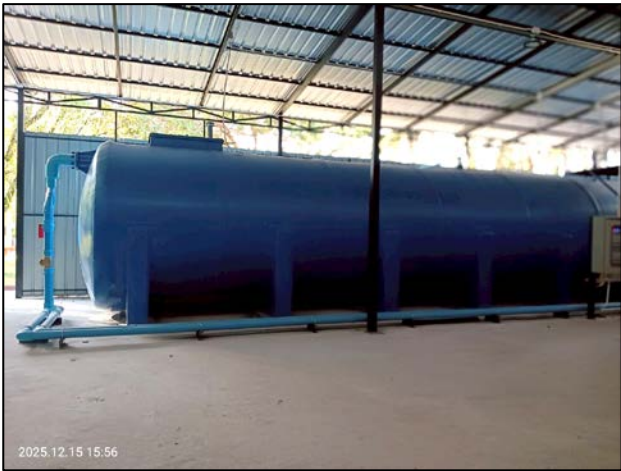
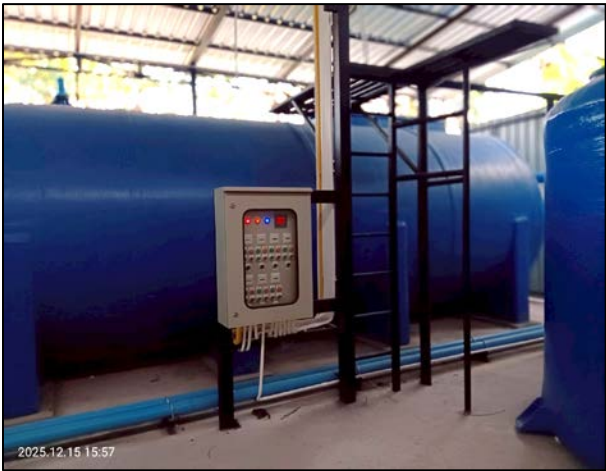
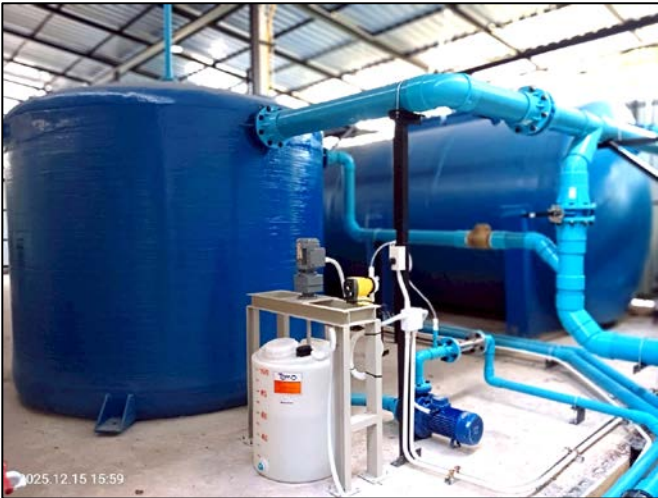
ระบบบำบัดน้ำเสียรวมของโครงการที่มีการก่อสร้างแล้วเสร็จ

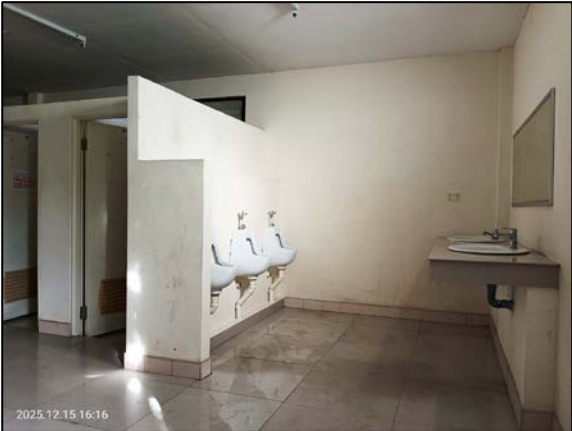
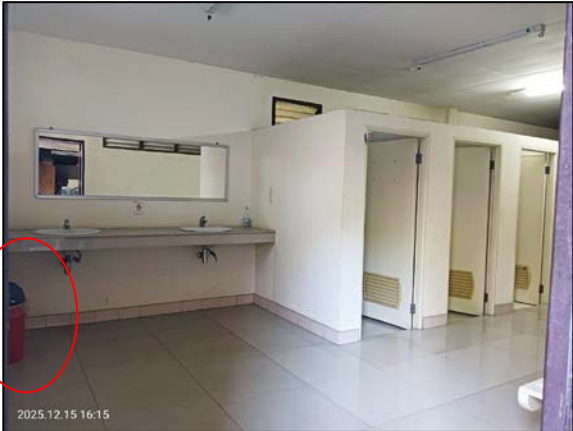
รูปที่ 2-3	ระบบบำบัดน้ำเสียรวมที่ก่อสร้างแล้วเสร็จ และห้องน้ำห้องส้วมสำหรับคนงานก่อสร้าง
ที่มา : บริษัท เนเชอรัล โอเพอเรชั่น จำกัด, ธันวาคม 2568

1. กำหนดให้ใช้ห้องน้ำห้องส้วมที่มีอยู่เดิมในพื้นที่โครงการบริเวณอาคารห้องอาหาร (ฝ่ายงานซ่อมบำรุง)	√			รูปที่ 2-3	- โครงการได้กำหนดให้ใช้ห้องน้ำห้องส้วมที่มีอยู่เดิมในพื้นที่โครงการบริเวณอาคารห้องอาหาร (ฝ่ายงานซ่อมบำรุง)

2. ควบคุมไม่ให้น้ำเสียจากระบบเกรอะไหลปนกับน้ำฝนที่ระบายออกสู่ท่อระบายน้ำด้านข้างโครงการ	√			รูปที่ 2-3	- โครงการได้กำหนดให้ใช้ห้องน้ำห้องส้วมที่มีอยู่เดิมในพื้นที่โครงการบริเวณอาคารห้องอาหาร (ฝ่ายงานซ่อมบำรุง) ซึ่งจะถูกบำบัดโดยระบบเกรอะ-ซึมที่มีอยู่เดิมของโครงการ ไม่ไหลปนกับน้ำฝนที่ระบายออกสู่ท่อระบายน้ำด้านข้างโครงการ

ห้องน้ำห้องส้วมสำหรับคนงานก่อสร้าง บริเวณอาคารห้องอาหาร (ฝ่ายงานซ่อมบำรุง)

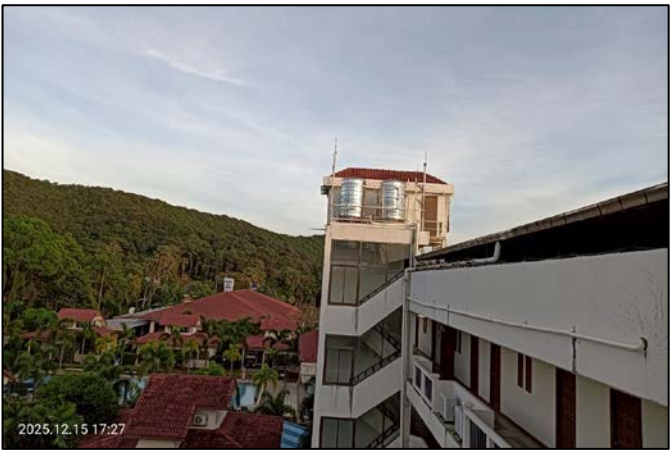
1. จัดให้มีน้ำสำรองน้ำใช้ในบริเวณพื้นที่โครงการอย่างเพียงพออย่างน้อย 1 วัน	√			รูปที่ 2-4	- โครงการได้จัดให้มีน้ำสำรองใช้ในบริเวณพื้นที่โครงการอย่างเพียงพอ ซึ่งเป็นถึงน้ำสำรองที่มีอยู่แล้วภายในโครงการ

ถังเก็บน้ำสำรองบริเวณชั้นดาดฟ้าอาคาร G

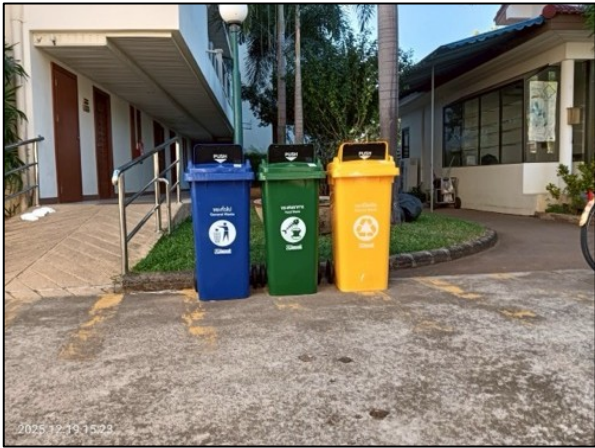
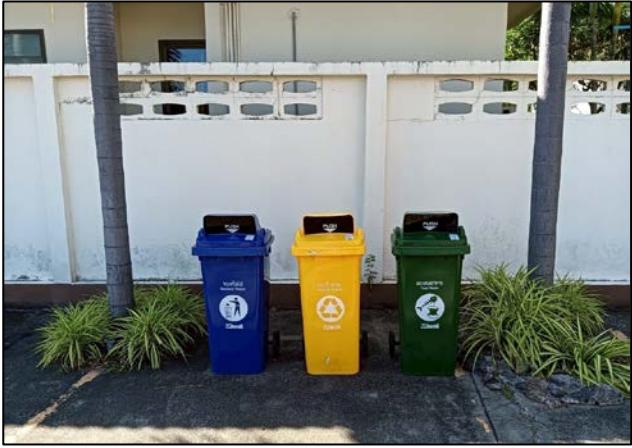
ภาชนะรองรับมูลฝอยแต่ละประเภท ตั้งอยู่ในแต่ละบริเวณรอบพื้นที่โครงการ

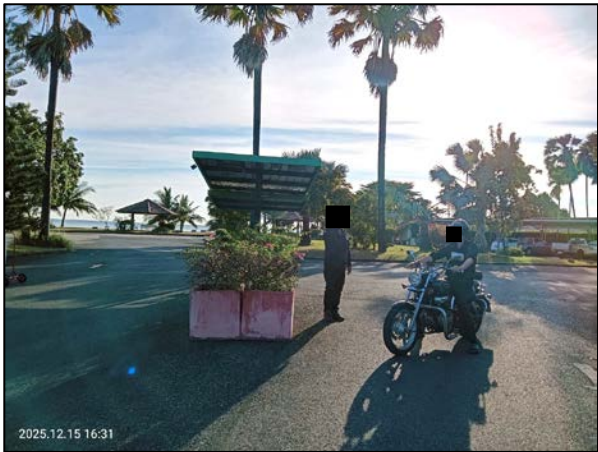
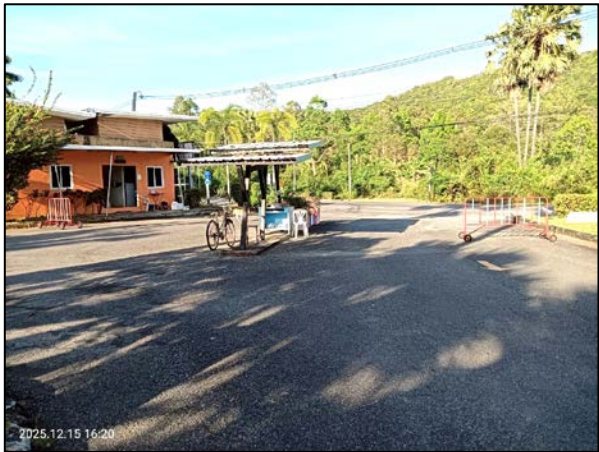
รูปที่ 2-4	ถังเก็บน้ำสำรอง ภาชนะรองรับมูลฝอยแต่ละประเภท และเจ้าหน้าที่รักษาความปลอดภัยของโครงการ
ที่มา : บริษัท เนเชอรัล โอเปอเรชั่น จำกัด, ธันวาคม 2568

10. จัดให้มีเจ้าหน้าที่รักษาความปลอดภัยของโครงการอยู่ประจำบริเวณทางเข้า-ออกโครงการเพื่ออำนวยความสะดวกด้านการจราจรให้ปลอดภัย และสอดคล้องกับสภาพการจราจรภายนอกโครงการ	√			รูปที่ 2-4	- โครงการจัดให้มีเจ้าหน้าที่รักษาความปลอดภัยของโครงการอยู่ประจำบริเวณทางเข้า-ออกโครงการ เพื่ออำนวยความสะดวกด้านการจราจร	
<b>3.7 การใช้ประโยชน์ที่ดิน</b>

เจ้าหน้าที่รักษาความปลอดภัยของโครงการ ประจำอยู่บริเวณทางเข้า-ออกโครงการ

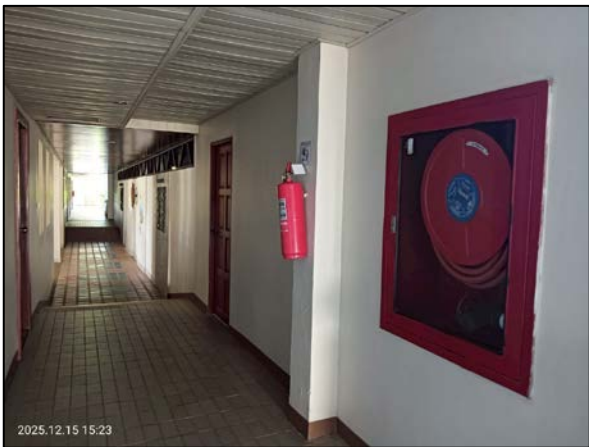
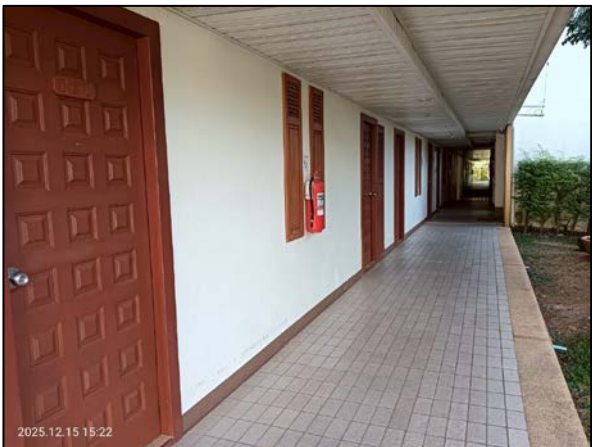
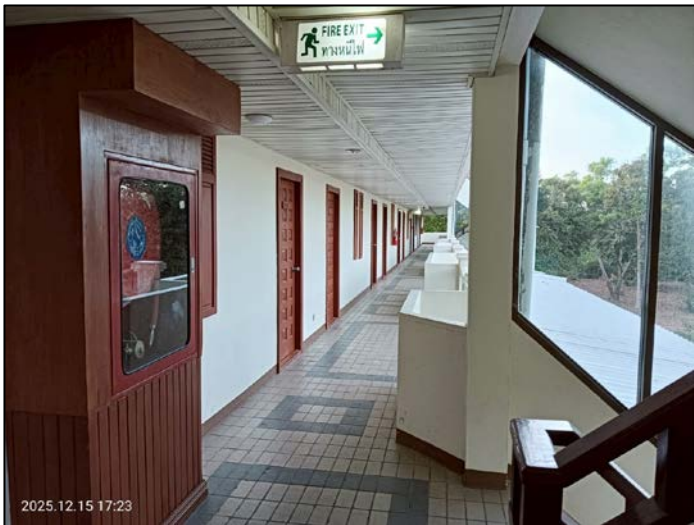
รูปที่ 2-6	พื้นที่สำหรับสูบบุหรี่ ระบบหนีไฟ และระบบดับเพลิงในพื้นที่โครงการ
ที่มา : บริษัท เนเชอรัล โอเปอเรชั่น จำกัด, ธันวาคม 2568

บริเวณที่มีการติดตั้งป้ายบอกทางหนีไฟ ตู้เก็บสายฉีดน้ำดับเพลิง และถังดับเพลิงเคมีแบบมือถือในพื้นที่โครงการ
