รายงานผลการปฏิบัติตามมาตรการป้องกันและแก้ไขผลกระทบสิ่งแวดล้อม  
และมาตรการติดตามตรวจสอบผลกระทบสิ่งแวดล้อม (ระยะก่อสร้าง)  
โครงการ โรงพยาบาลวิการาม อมตะนคร  
(ส่วนอาคารผู้ป่วยนอก (OPD)-จอดรถ และบริการโครงการ)  
มกราคม-มีนาคม พ.ศ. 2569

จัดทำโดย  
บริษัท สมาร์ท เอ็นไวรอนเมนทอล คอนซัลแตนท์ จำกัด

รายงานผลการปฏิบัติตามมาตรการป้องกันและแก้ไขผลกระทบสิ่งแวดล้อม  
และมาตรการติดตามและตรวจสอบผลกระทบสิ่งแวดล้อม (ระยะก่อสร้าง)  
โครงการ โรงพยาบาลวิภาราม อมตะนคร  
(ส่วนอาคารผู้ป่วยนอก (OPD)-จอตรก และบริการโครงการ)

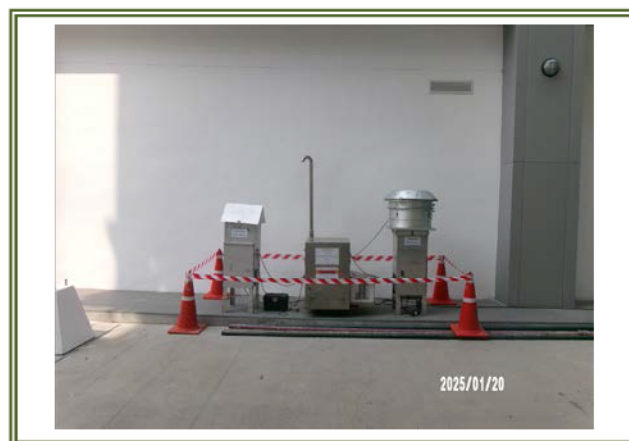
รูปที่ 3-2 การตรวจวัดคุณภาพอากาศในบรรยากาศ  
บริเวณอาคารโรงพยาบาลสูง 9 ชั้น ทางทิศตะวันออก  
ของพื้นที่โครงการ

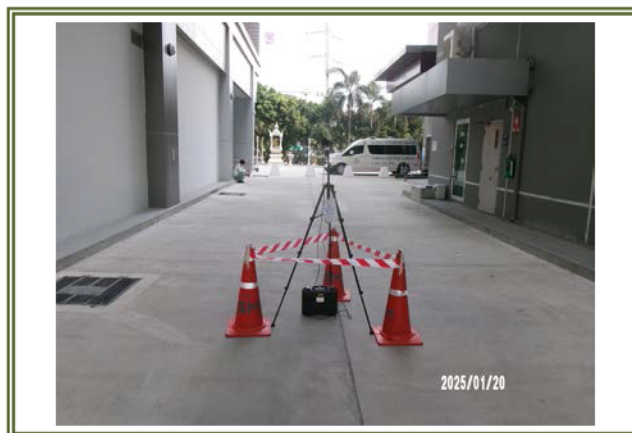
บริเวณอาคารโรงพยาบาลสูง 9 ชั้น ทางทิศตะวันออกของพื้นที่โครงการ ผลการตรวจวัด ระดับเสียงเฉลี่ย 24  
ชั่วโมง มีค่าระหว่าง 65.0-65.4 เดซิเบลเอ และระดับเสียงสูงสุด มีค่าระหว่าง 83.7-87.5 เดซิเบลเอ เมื่อเปรียบเทียบกับมาตรฐาน  
ตามประกาศคณะกรรมการสิ่งแวดล้อมแห่งชาติ ฉบับที่ 15 พ.ศ. 2540 เรื่อง กำหนดมาตรฐานระดับเสียงโดยทั่วไป พบว่า  
ผลการตรวจวัดมีค่าระดับเสียงอยู่ในเกณฑ์มาตรฐานที่กำหนด

**รูปที่ 3-6** การตรวจวัดระดับเสียง  
บริเวณอาคารโรงพยาบาลสูง 9 ชั้น  
ทางทิศตะวันออกของพื้นที่โครงการ

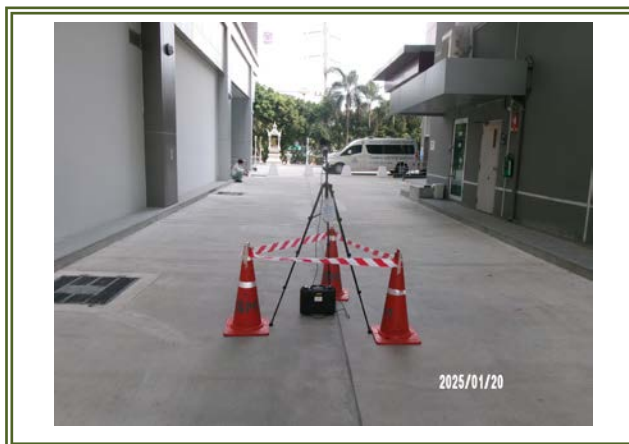
บริเวณอาคารโรงพยาบาลสูง 9 ชั้น ทางทิศตะวันออกของพื้นที่โครงการ ผลการตรวจวัด พบว่า มีค่าระดับการ  
รบกวนอยู่ระหว่าง -6.6 – 2.9 เมื่อเปรียบเทียบกับมาตรฐานตามประกาศคณะกรรมการสิ่งแวดล้อมแห่งชาติ ฉบับที่ 29 (2550)  
เรื่อง ค่าระดับการรบกวน พบว่า ผลการตรวจวัดผ่านเกณฑ์มาตรฐานที่กำหนด

รูปที่ 3-9 การตรวจวัดระดับเสียงรบกวน

บริเวณอาคารโรงพยาบาลสูง 9 ชั้น ทางทิศตะวันออก  
ของพื้นที่โครงการ

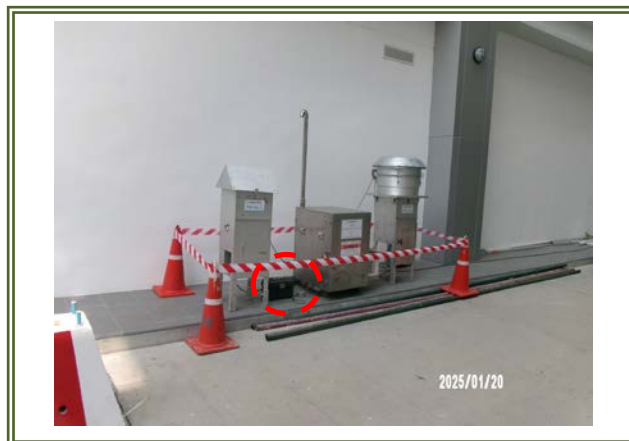
บริเวณอาคารโรงพยาบาลสูง 9 ชั้น ทางทิศตะวันออกของพื้นที่โครงการ ผลการตรวจวัด มีค่าความเร็วอนุภาคสูงสุดอยู่ระหว่าง  $<0.500 - 0.501$  mm/s และความถี่อยู่ระหว่าง N/A – 1.0 Hz เมื่อเปรียบเทียบกับมาตรฐานตามประกาศคณะกรรมการสิ่งแวดล้อมแห่งชาติ ฉบับที่ 37 (พ.ศ. 2553) เรื่อง กำหนดมาตรฐานความสั่นสะเทือน เพื่อป้องกันผลกระทบต่ออาคาร พบว่า ระดับความสั่นสะเทือนที่เกิดขึ้นมีค่าอยู่ในเกณฑ์มาตรฐานกำหนด ทั้งนี้ไม่มีผู้อยู่ใกล้เคียงโครงการแจ้งเรื่องร้องเรียนเข้ามา จึงคาดว่าไม่มีผลกระทบใดๆ ต่อบริเวณใกล้เคียงพื้นที่โครงการ

รูปที่ 3-11 การตรวจวัดความสั่นสะเทือน

บริเวณพื้นที่ก่อสร้าง ด้านทิศตะวันออกของพื้นที่  
โครงการ

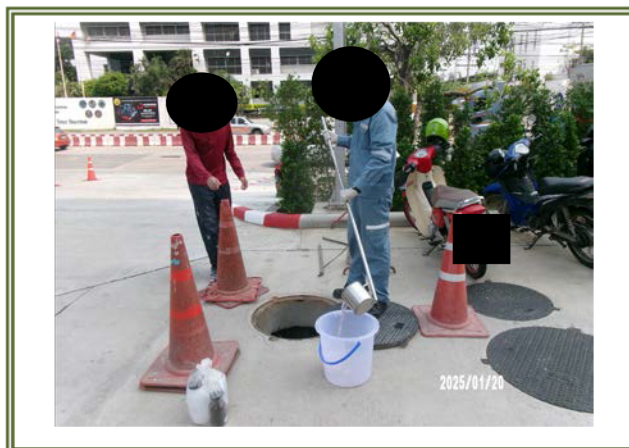
รูปที่ 3-12 การเก็บตัวอย่างคุณภาพน้ำทิ้ง  
บริเวณบริเวณบ่อพักน้ำทิ้งหลังผ่านการบำบัดจากระบบบำบัดน้ำเสีย

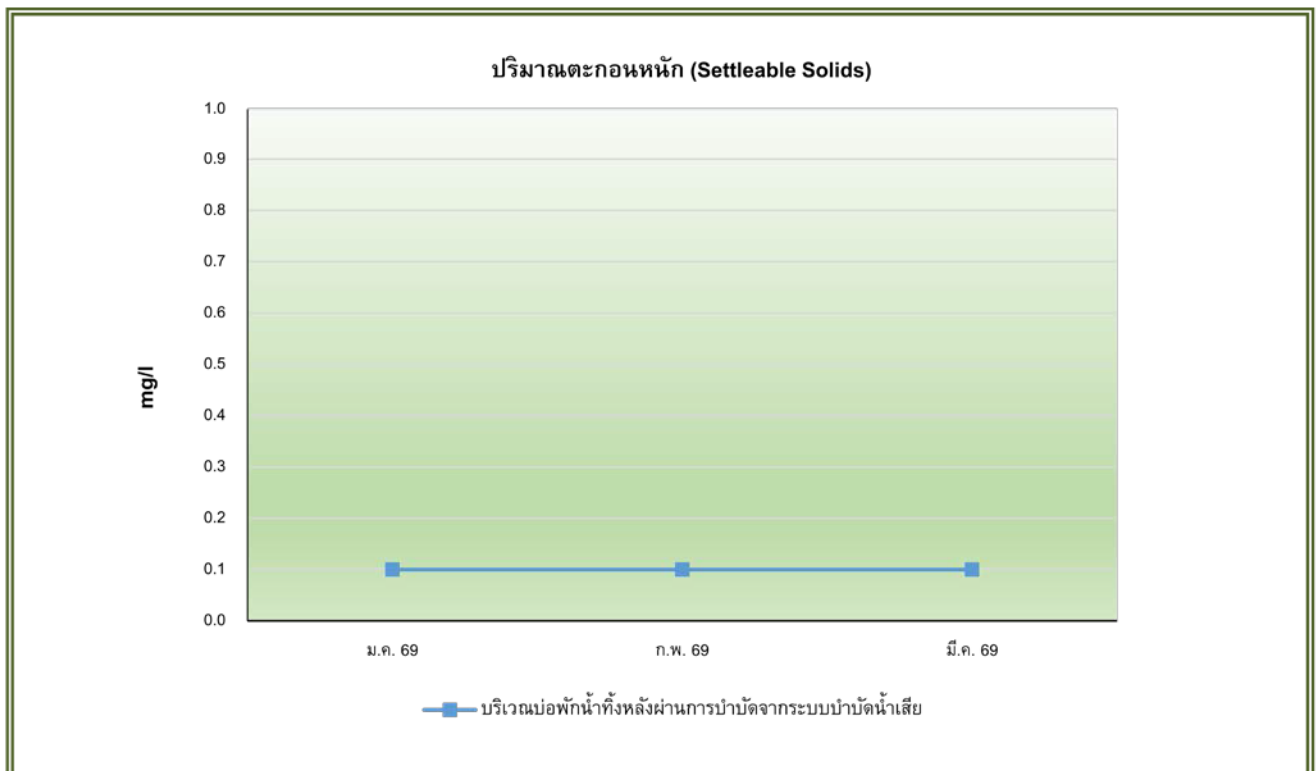
**รูปที่ 3-18** กราฟเปรียบเทียบผลการตรวจวิเคราะห์ปริมาณตะกอนหนัก (Settleable Solids)  
ระหว่างเดือนมกราคม - มีนาคม พ.ศ. 2569
