รายงานผลการปฏิบัติตามมาตรการป้องกันและแก้ไขผลกระทบสิ่งแวดล้อม และมาตรการติดตามตรวจสอบผลกระทบสิ่งแวดล้อม

โครงการ : โครงการทางขนานสะพานข้ามแม่น้ำเจ้าพระยา (ภายใต้โครงการทางหลวง
พิเศษระหว่างเมือง สายวงแหวนรอบนอก กทม. ด้านตะวันตก
(บางขุนเทียน-บางปะอิน) รวมถนนเชื่อมต่อวงแหวนรอบนอกด้านตะวันตก
และด้านตะวันออก และทางขนานสะพานข้ามแม่น้ำเจ้าพระยา)

บริษัทผู้จัดทำรายงาน : บริษัท เอเซีย แล็บ แอนด์ คอนซัลแตนท์ จำกัด

การนำเสนอรายงาน : ระหว่างเดือนกรกฎาคม พ.ศ.2568-ธันวาคม พ.ศ.2568

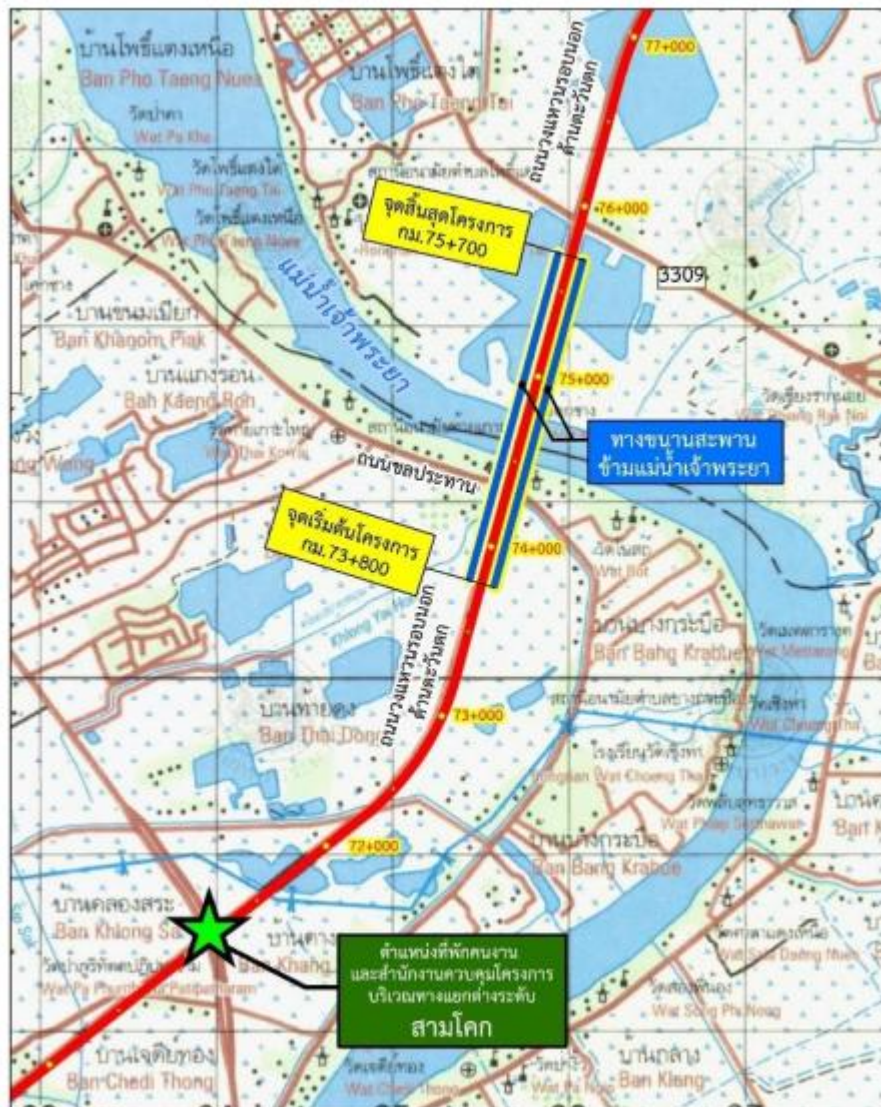
รูปที่ 2.1-11 ตำแหน่งบ้านพักคนงานก่อสร้าง ที่เสนอไว้ในรายงานการประเมินผลกระทบสิ่งแวดล้อม

จากการทบทวนรายงานการประเมินผลกระทบสิ่งแวดล้อมโครงการฯ พบว่า จะมีจำนวนเจ้าหน้าที่และ
คนงานก่อสร้าง จำนวน 150 คน โดยตำแหน่งที่ตั้งสำนักงานควบคุมโครงการ และบ้านพักคนงานก่อสร้างที่เหมาะสม จะอยู่
ที่ **บริเวณทางแยกต่างระดับสามโคก (รูปที่ 2.1-11)** รวมทั้งกำหนดแนวทางการจัดเตรียมระบบสาธารณูปโภคบริเวณ
บ้านพักคนงาน ดังนี้

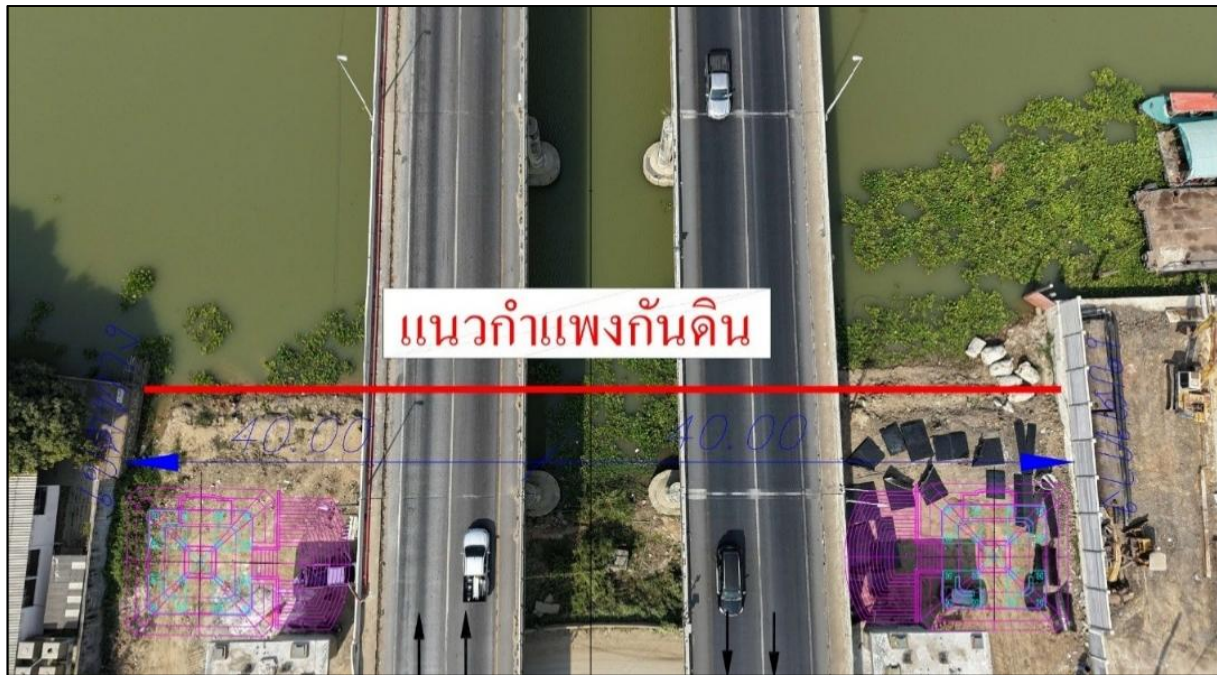
รูปที่ 2.1-18 ตำแหน่งก่อสร้าง Stair Tower และ Retaining Wall

นอกจากนี้ โครงการฯ ได้มีการเปลี่ยนแปลงรูปแบบโครงสร้างป้องกันการกัดเซาะจาก Concrete Slope Protection เป็นการก่อสร้าง Retaining Wall (รูปที่ 2.1-17 และรูปที่ 2.1-18) เนื่องจากบริเวณฐานด้านล่างของ Concrete Slope Protection อยู่ใกล้กับร่องน้ำซึ่งมีโอกาสที่จะทำให้เกิดการกัดเซาะ จนอาจทำให้เกิดการชำรุดเสียหายของโครงสร้างดังกล่าว ส่วนการก่อสร้าง Retaining Wall ซึ่งมีระยะห่างจากแนวร่องน้ำมากกว่าโครงสร้าง Concrete Slope Protection จึงมีโอกาสเกิดการกัดเซาะน้อยกว่าโครงสร้างแบบ Concrete Slope Protection

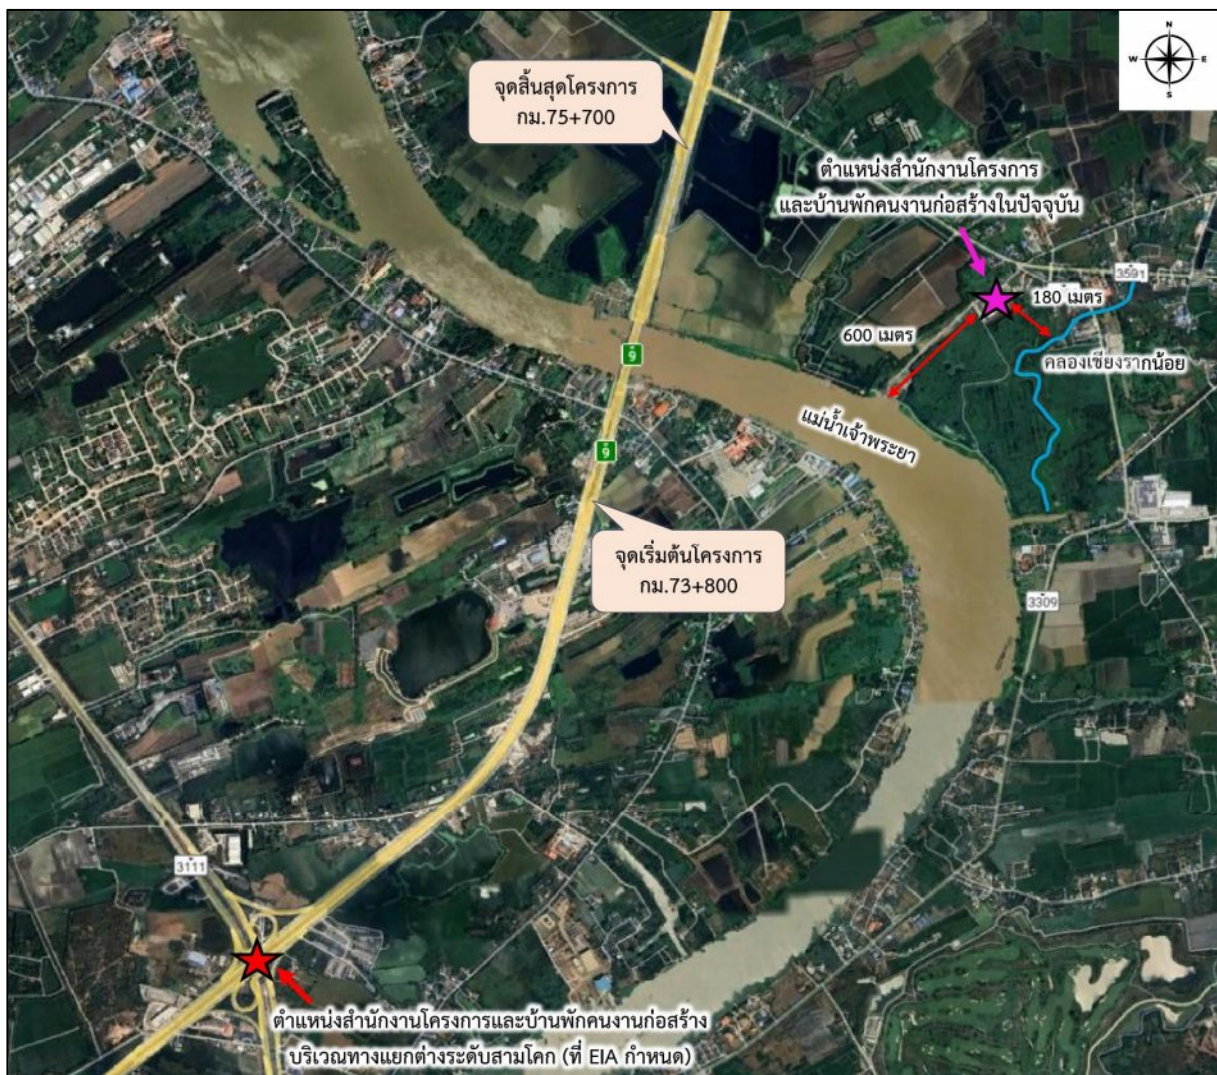
รูปที่ 2.1-23 ตำแหน่งสำนักงานควบคุมโครงการ และบ้านพักคนงานก่อสร้างในปัจจุบัน

5.2) บริเวณที่พักคนงาน : มีการติดตั้งถังบำบัดน้ำเสียสำเร็จรูป จำนวน 8 ถัง จากห้องส้วม 32 ห้อง (4 ห้อง/1 ถัง)

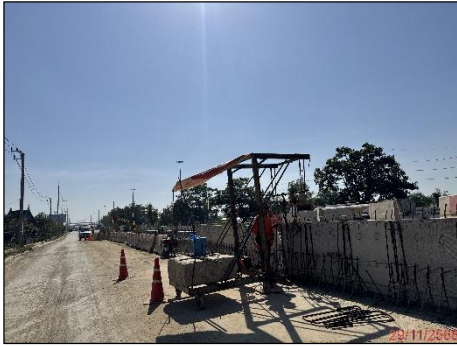
ก่อสร้างเชิงลาดสะพาน ทล.3902 ฝั่ง
จ.ปทุมธานี

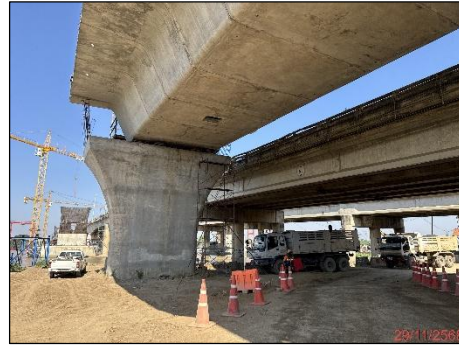
การบดอัดผิวทางบริเวณจุดกลับรถใต้สะพานสะพานข้ามแม่น้ำ
เจ้าพระยา ฝั่ง จ.ปทุมธานี

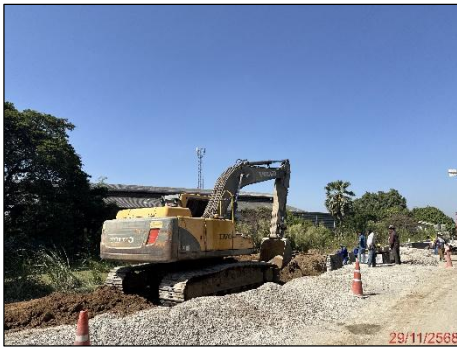
การก่อสร้างระบบระบายน้ำ บริเวณจุดกลับรถใต้สะพานสะพานข้ามแม่น้ำเจ้าพระยา ฝั่ง จ.ปทุมธานี

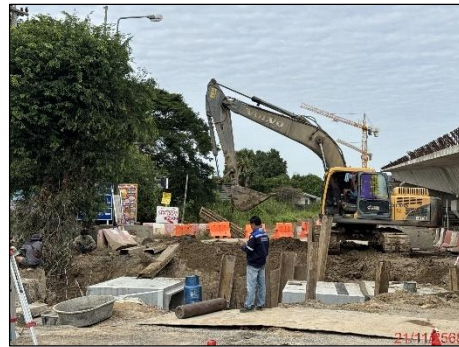
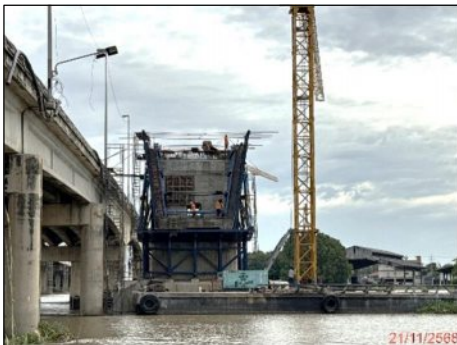
การก่อสร้างโครงสร้างสะพานข้ามแม่น้ำเจ้าพระยา

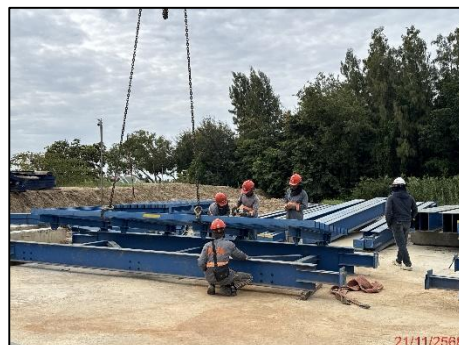
การประกอบโครงสร้าง Form Traveller

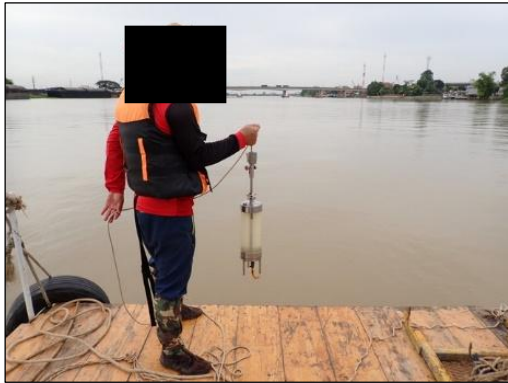
บริเวณต้นน้ำก่อนผ่านพื้นที่ก่อสร้างสะพาน 500 เมตร

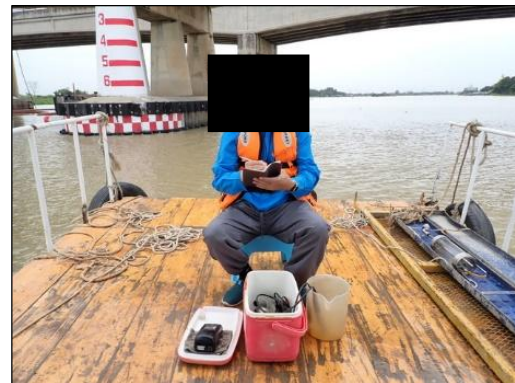
บริเวณพื้นที่ก่อสร้างสะพาน

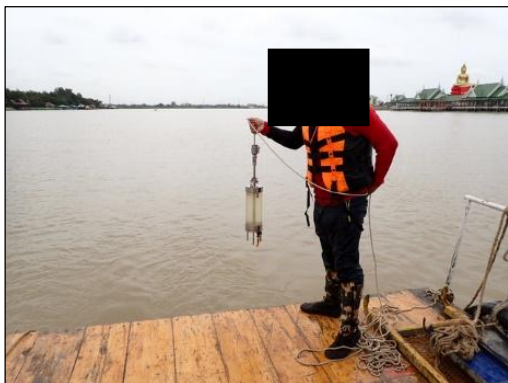
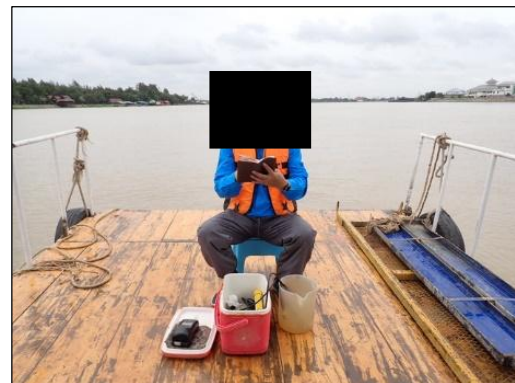
บริเวณท้ายน้ำหลังผ่านพื้นที่ก่อสร้างสะพาน 500 เมตร

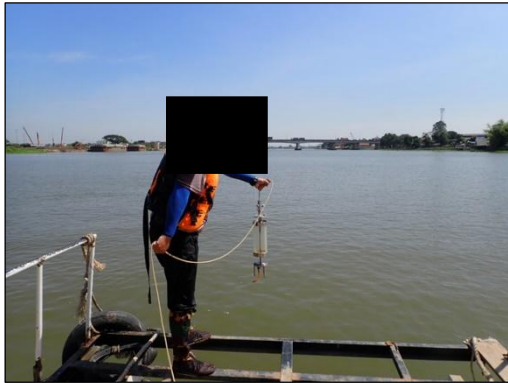
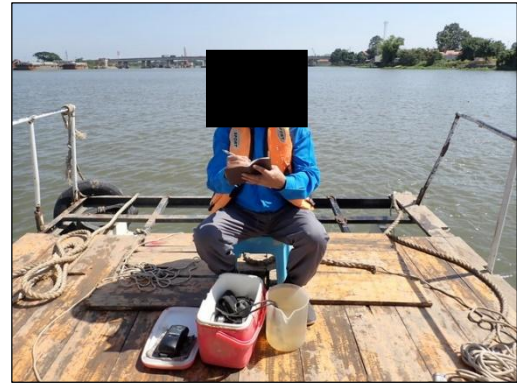
บริเวณต้นน้ำก่อนผ่านพื้นที่ก่อสร้างสะพาน 500 เมตร

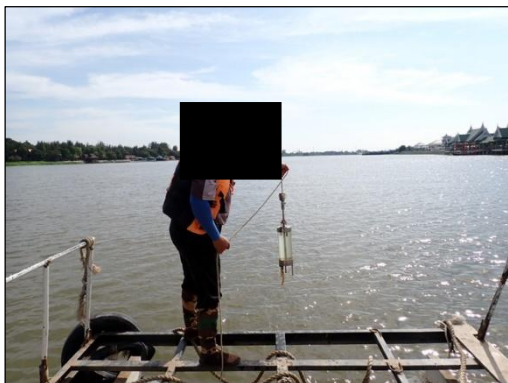
บริเวณท้ายน้ำหลังผ่านพื้นที่ก่อสร้างสะพาน 500 เมตร

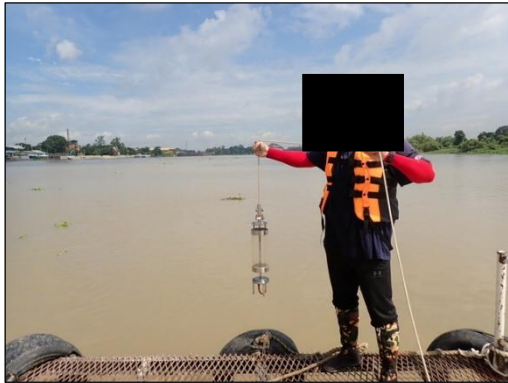
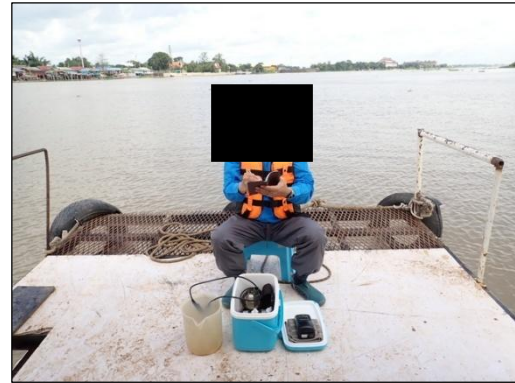
บริเวณต้นน้ำก่อนผ่านพื้นที่ก่อสร้างสะพาน 500 เมตร

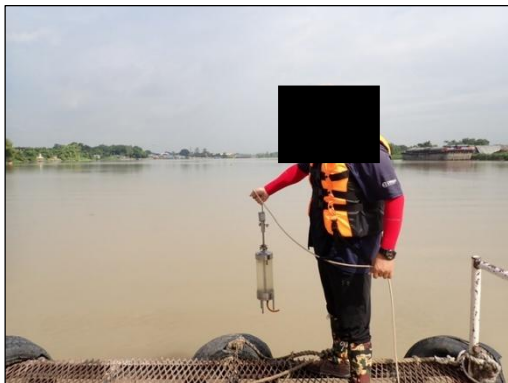
บริเวณพื้นที่ก่อสร้างสะพาน

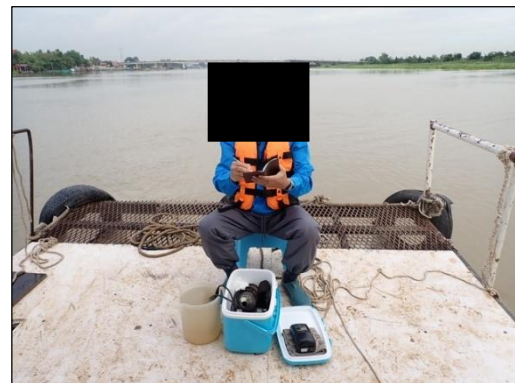
บริเวณท้ายน้ำหลังผ่านพื้นที่ก่อสร้างสะพาน 500 เมตร

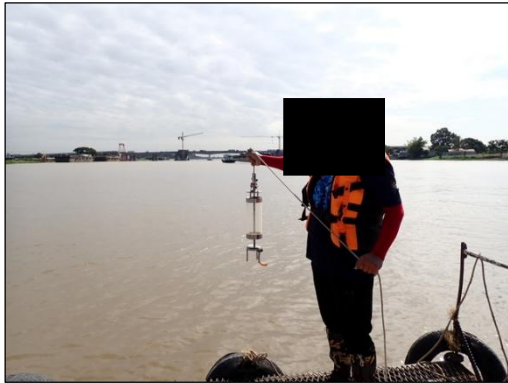
บริเวณต้นน้ำก่อนผ่านพื้นที่ก่อสร้างสะพาน 500 เมตร

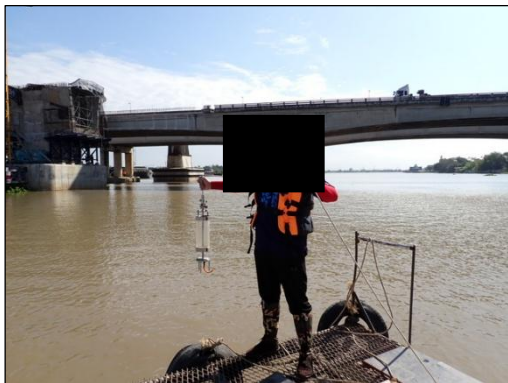
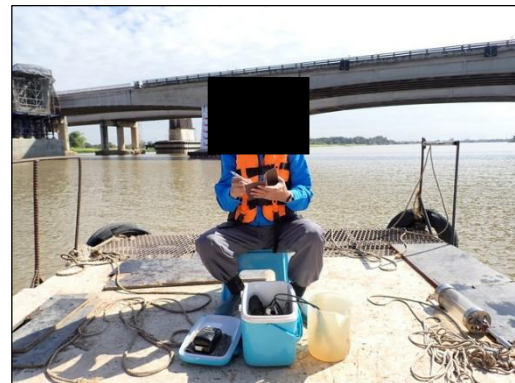
บริเวณพื้นที่ก่อสร้างสะพาน

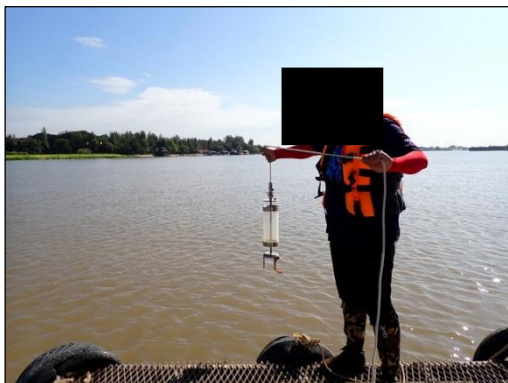
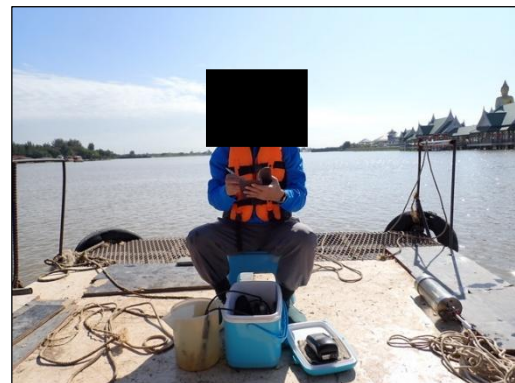
บริเวณท้ายน้ำหลังผ่านพื้นที่ก่อสร้างสะพาน 500 เมตร

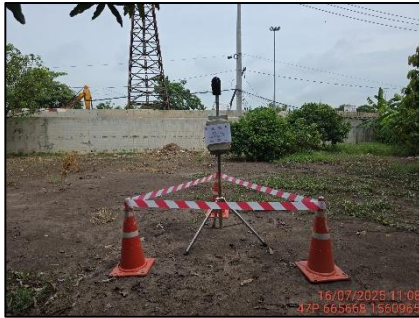
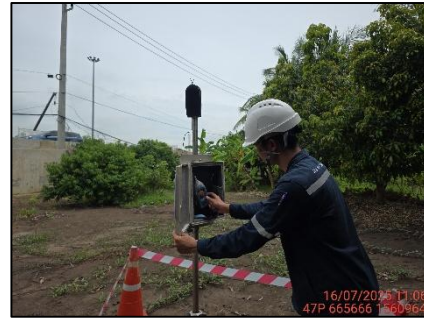
ภาพที่ 4.2.3-1 การตรวจวัดระดับเสียง

หมู่ที่ 1 บ้านท้ายดง กม.74+218

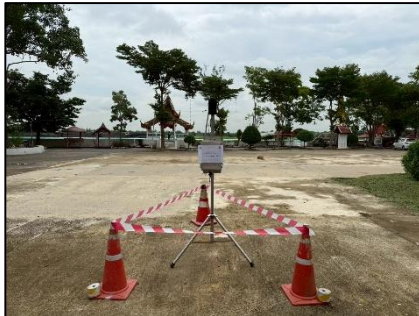
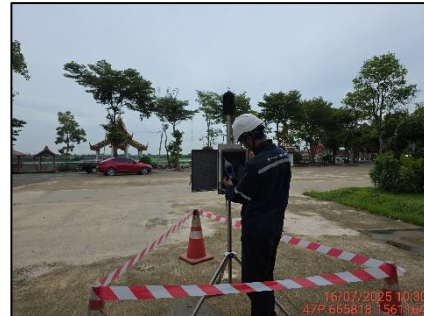
ภาพที่ 4.2.3-1 การตรวจวัดระดับเสียง (ต่อ)

วัดกว้าง กม.74+472

วัดกร่าง กม.74+472 : อยู่ระหว่างกิจกรรมการเตรียมพื้นที่ และกิจกรรมก่อสร้างโครงสร้างสะพานส่วนล่าง ประกอบด้วย ปรับพื้นที่ ลง Sub base วางหมุด เจาะเสาเข็ม เทคอนกรีต และเท Lean Box Culvert ซึ่งมีการระดับเสียงเฉลี่ย 24 ชั่วโมง (L_{eq} 24 hr) ระหว่าง 55.9-63.3 dB(A) คิดเป็นค่าสูงสุด 63.3 dB(A) ระดับเสียงกลางวัน-กลางคืน (L_{dn}) มีการระหว่าง 60.9-64.7 dB(A) คิดเป็นค่าสูงสุด 64.7 dB(A) ส่วนค่าระดับเสียงสูงสุด (L_{max}) มีการระหว่าง 87.8-105.6 dB(A) และมีการระดับเสียงเปอร์เซ็นต์ไทล์ที่ 90 (L_{90}) มีการระหว่าง 55.0-61.8 dB(A) ซึ่งมีการระดับเสียงเฉลี่ย 24 ชั่วโมง (L_{eq} 24 hr) และค่าระดับเสียงสูงสุด (L_{max}) เป็นไปตามเกณฑ์มาตรฐาน

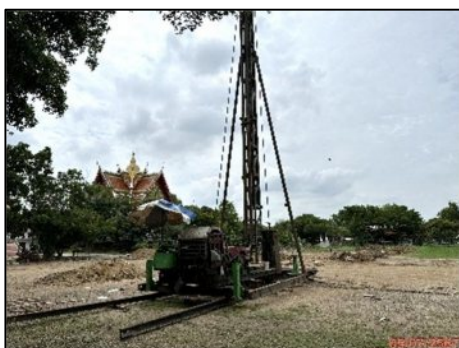
ภาพที่ 4.2.3-2 กิจกรรมบริเวณวัดกร่าง ระหว่างวันที่ 5-9 กรกฎาคม พ.ศ.2567

การตอกเสาเข็มเพื่อก่อสร้างหลังคาคลุมลานอเนกประสงค์

เมื่อพิจารณาจากช่วงเวลาที่มีการระดับเสียงสูงสุด (L_{max}) ที่มีความสูงกว่าผลการตรวจวัดในช่วงเวลาอื่น พบว่า บริเวณหมู่ 1 บ้านท้ายดง และวัดกร่าง มีการระดับเสียงสูงสุดในวันที่ 7 กรกฎาคม พ.ศ.2567 ช่วงเวลา 16.00-17.00 น. ซึ่งมีการระดับเสียงสูงสุด ระหว่าง 105.6-105.8 dB(A) เมื่อพิจารณาจากกิจกรรมการก่อสร้างโครงการ พบว่า เป็นกิจกรรมการเตรียมพื้นที่ กิจกรรมงานผิวทางและชั้นทาง และกิจกรรมก่อสร้างโครงสร้างสะพานส่วนล่าง ซึ่งประกอบด้วย การวาง Box culvert, การผูกเหล็กพื้น Retaining wall, การเจาะเสาเข็ม (สะพานข้ามคลองยายหอม), การปรับพื้นที่ ลง Sub base วางหมุด เจาะเสาเข็ม เทคอนกรีต และเท Lean Box Culvert รวมทั้งในช่วงเวลาดังกล่าว ภายในวัดกร่างมีกิจกรรมการก่อสร้างหลังคาคลุมลานอเนกประสงค์ และมีการจัดพิธีกรรมทางศาสนา (ภาพที่ 4.2.3-2) จึงกล่าวได้ว่า การที่มีการระดับเสียงสูงสุด สูงกว่าในช่วงเวลาอื่นๆ อาจเป็นผลมาจากกิจกรรมการก่อสร้าง ปริมาณจราจร และกิจกรรมภายในวัดกร่าง อย่างไรก็ตามค่าระดับเสียงสูงสุดดังกล่าว ยังมีค่าเป็นไปตามเกณฑ์มาตรฐาน

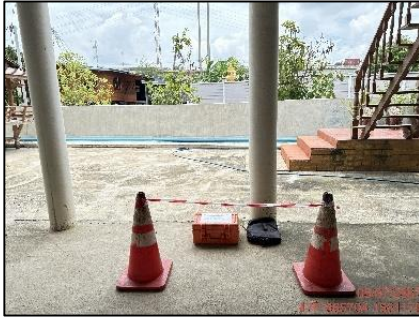
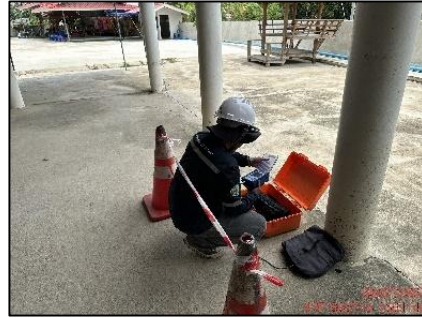
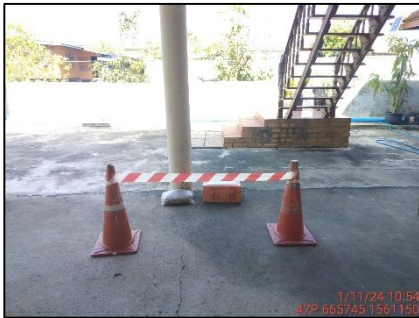
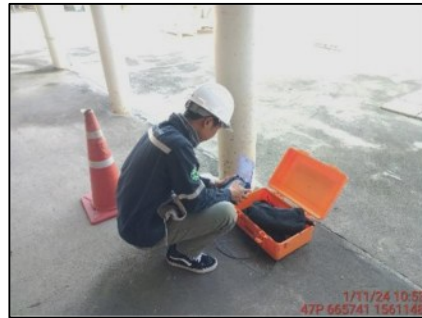
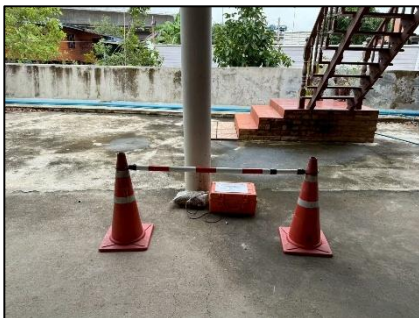
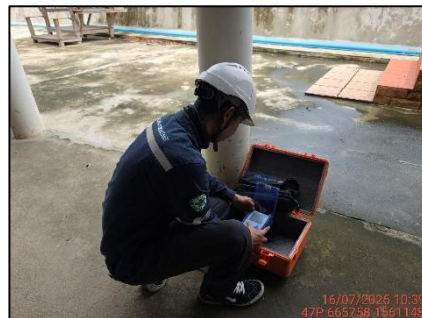
ภาพที่ 4.2.4-1 การตรวจวัดความสั่นสะเทือน บริเวณวัดกร่าง กม.74+472

ครั้งที่ 1 ระหว่างวันที่ 5-9 กรกฎาคม พ.ศ.2567

ครั้งที่ 2 ระหว่างวันที่ 1-5 พฤศจิกายน พ.ศ.2567

ครั้งที่ 3 ระหว่างวันที่ 16-20 กรกฎาคม พ.ศ.2568

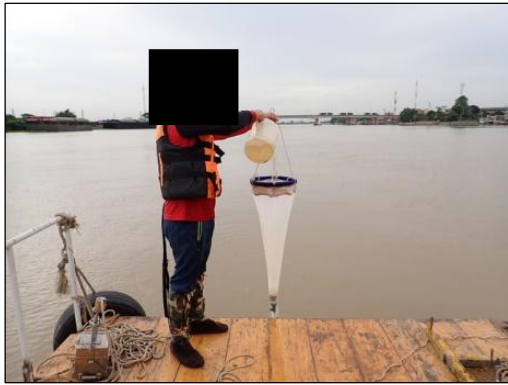
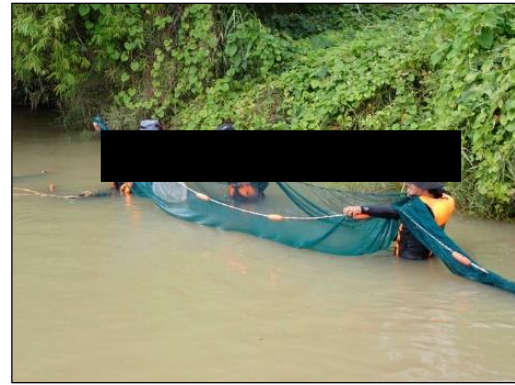
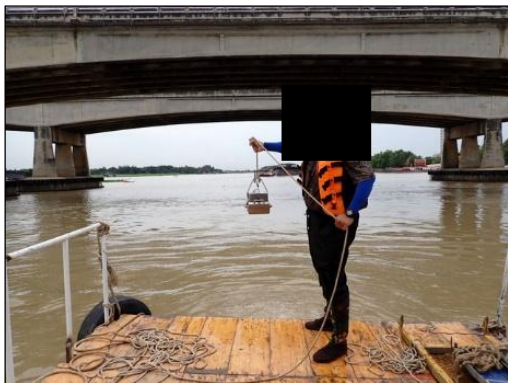
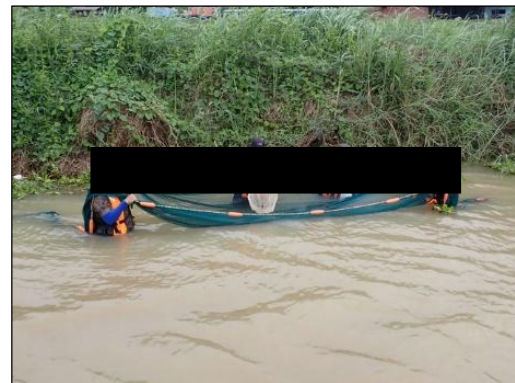
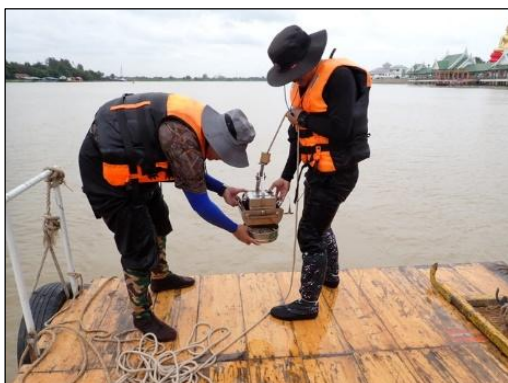
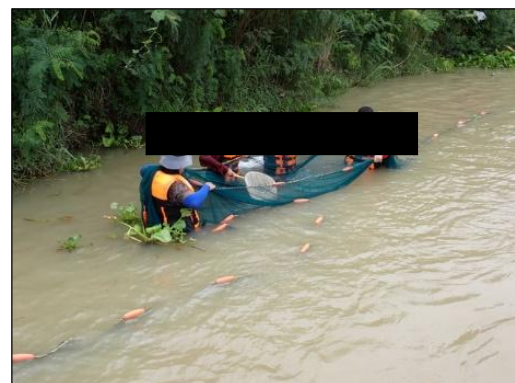
ภาพที่ 4.2.5-1 การเก็บตัวอย่างนิเวศวิทยาทางน้ำในแม่น้ำเจ้าพระยา

บริเวณต้นน้ำก่อนผ่านพื้นที่ก่อสร้างสะพาน 500 เมตร

บริเวณพื้นที่ก่อสร้างสะพาน

บริเวณท้ายน้ำหลังผ่านพื้นที่ก่อสร้างสะพาน 500 เมตร

ครั้งที่ 1 วันที่ 26 กรกฎาคม พ.ศ. 2567 (ฤดูฝน)

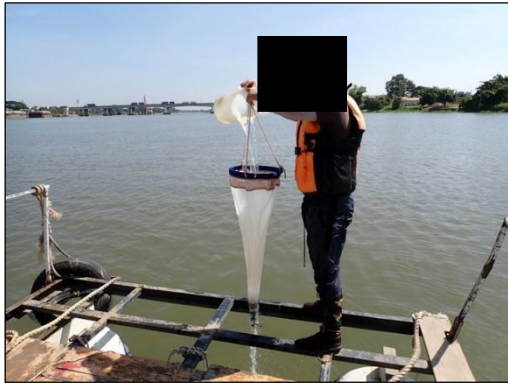
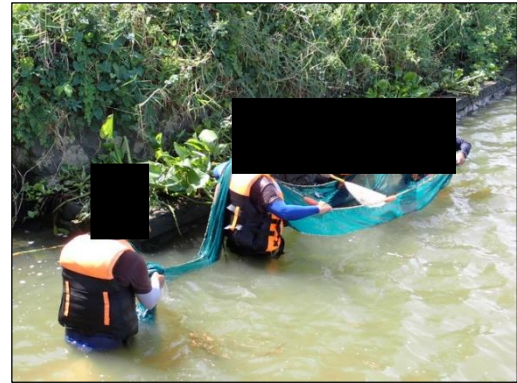
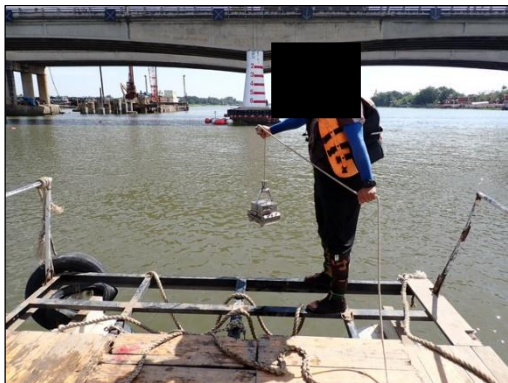
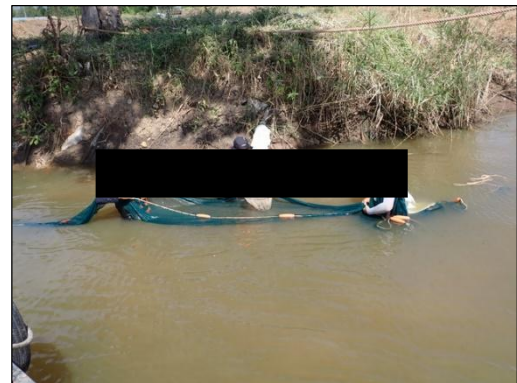
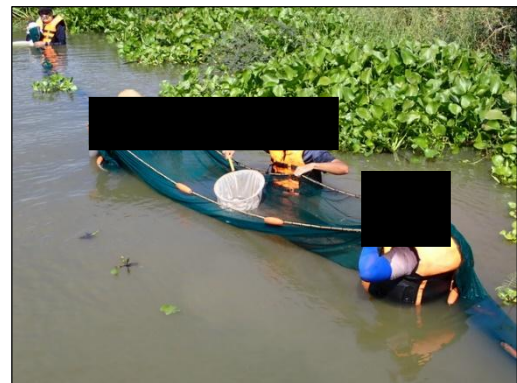
ภาพที่ 4.2.5-1 การเก็บตัวอย่างนิเวศวิทยาทางน้ำในแม่น้ำเจ้าพระยา (ต่อ)

บริเวณต้นน้ำก่อนผ่านพื้นที่ก่อสร้างสะพาน 500 เมตร

บริเวณพื้นที่ก่อสร้างสะพาน

บริเวณท้ายน้ำหลังผ่านพื้นที่ก่อสร้างสะพาน 500 เมตร

ครั้งที่ 2 วันที่ 29 พฤศจิกายน พ.ศ. 2567 (ฤดูแล้ง)

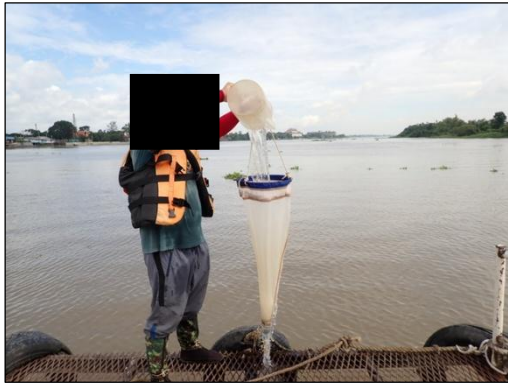
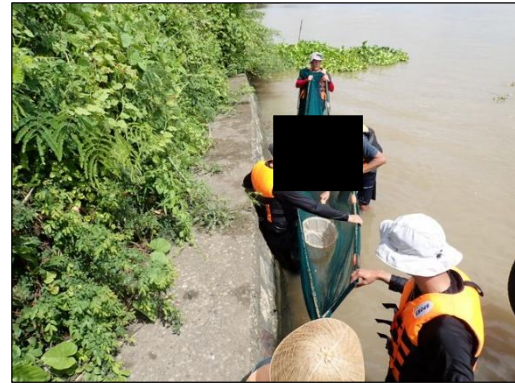
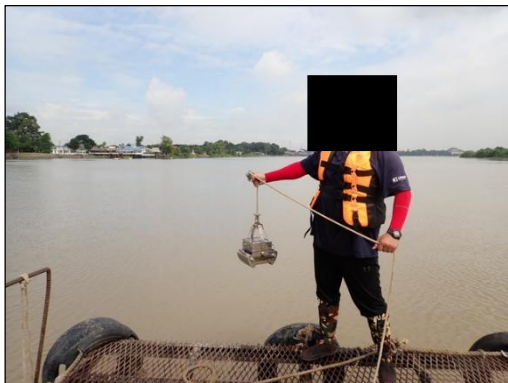
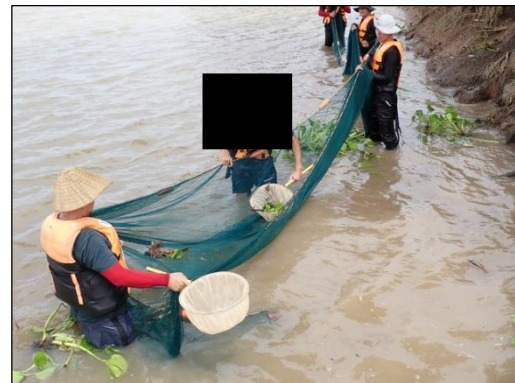
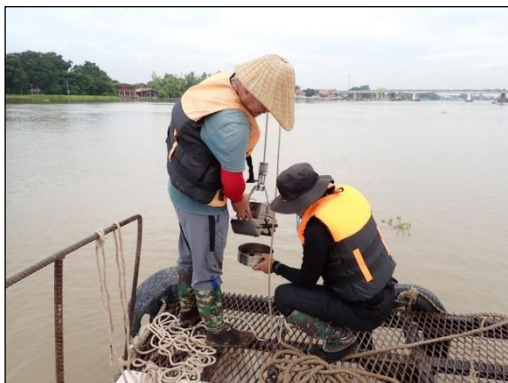
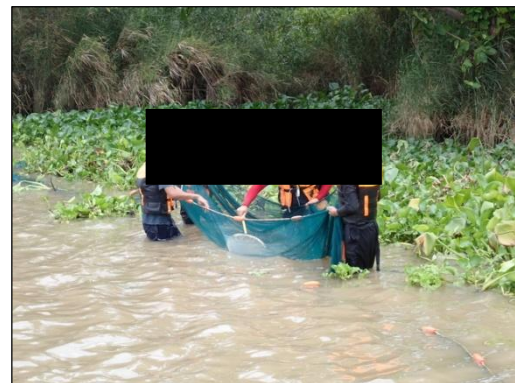
ภาพที่ 4.2.5-1 การเก็บตัวอย่างนิเวศวิทยาทางน้ำในแม่น้ำเจ้าพระยา (ต่อ)

ครั้งที่ 3 เมื่อวันที่ 18 กรกฎาคม พ.ศ. 2568 ซึ่งเป็นตัวแทนการตรวจวัดในช่วงฤดูฝน โดยในขณะเก็บตัวอย่างอยู่ระหว่างก่อสร้างฐานรากของโครงสร้างสะพานข้ามแม่น้ำเจ้าพระยา

บริเวณต้นน้ำก่อนผ่านพื้นที่ก่อสร้างสะพาน 500 เมตร

บริเวณพื้นที่ก่อสร้างสะพาน

บริเวณท้ายน้ำหลังผ่านพื้นที่ก่อสร้างสะพาน 500 เมตร

ครั้งที่ 3 วันที่ 18 กรกฎาคม พ.ศ. 2568 (ฤดูฝน)

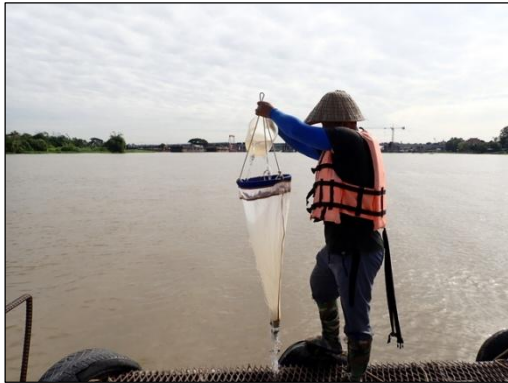
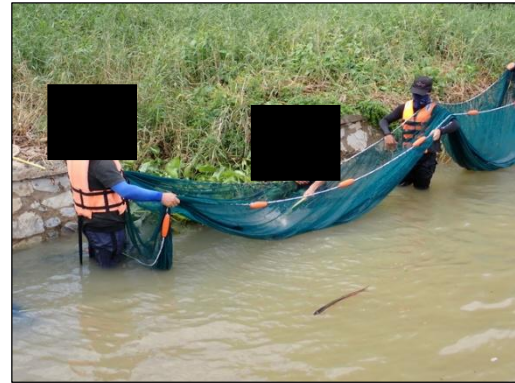
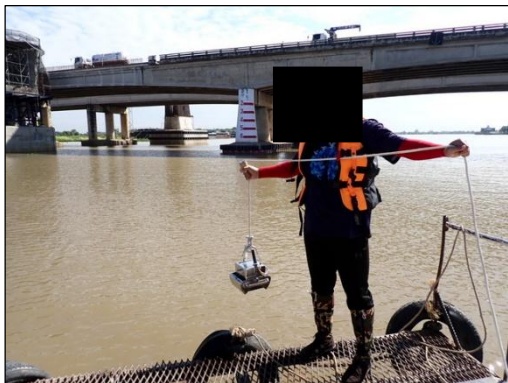
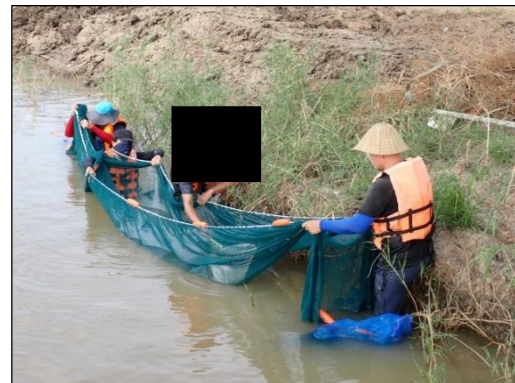
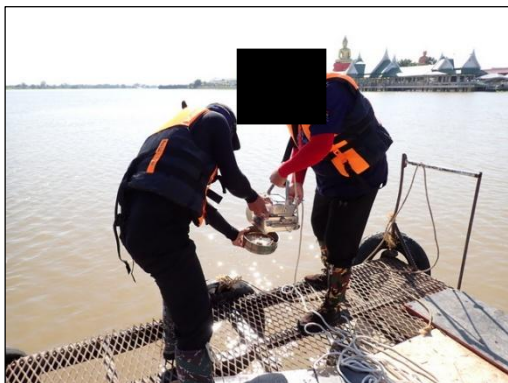
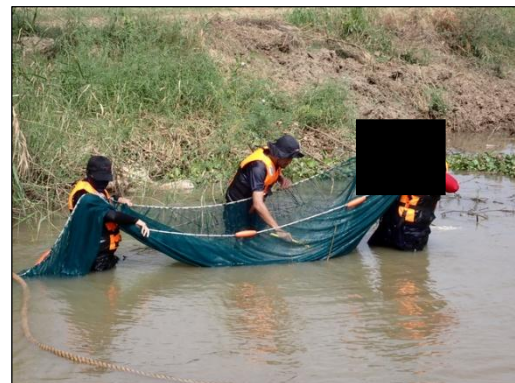
ครั้งที่ 4 เมื่อวันที่ 22 ธันวาคม พ.ศ. 2568 ซึ่งเป็นตัวแทนการตรวจวัดในช่วงฤดูแล้ง โดยในขณะเก็บตัวอย่างอยู่ระหว่างกิจกรรมการก่อสร้างโครงสร้างสะพานข้ามแม่น้ำเจ้าพระยา

บริเวณต้นน้ำก่อนผ่านพื้นที่ก่อสร้างสะพาน 500 เมตร

บริเวณพื้นที่ก่อสร้างสะพาน

บริเวณท้ายน้ำหลังผ่านพื้นที่ก่อสร้างสะพาน 500 เมตร

ครั้งที่ 4 วันที่ 22 ธันวาคม พ.ศ. 2568 (ฤดูแล้ง)

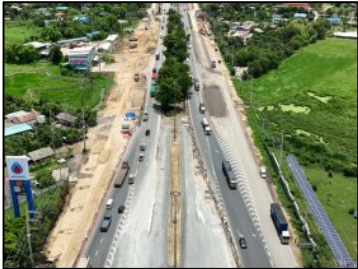
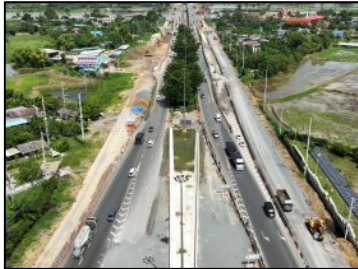
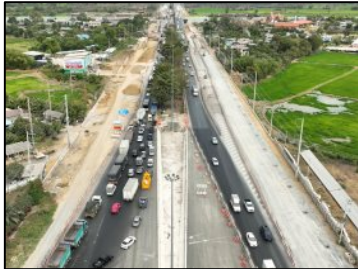
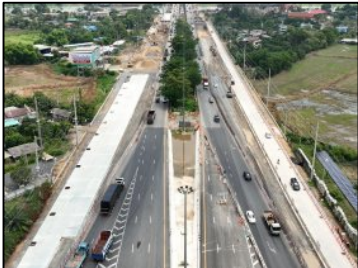
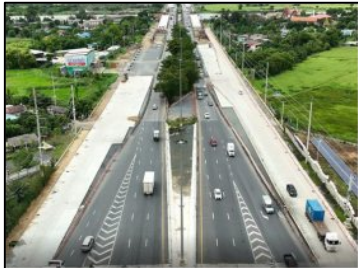
ตารางที่ 4.2.6-5 สภาพเส้นทางขนส่งวัสดุก่อสร้าง			
เส้นทางขนส่งวัสดุก่อสร้าง	ผลการสำรวจ		
1. ทางหลวงหมายเลข 9 - จุดเริ่มต้นโครงการ กม.73+800	กรกฎาคม พ.ศ.2567

ตุลาคม พ.ศ.2567

มกราคม พ.ศ.2568

เมษายน พ.ศ.2568

กรกฎาคม พ.ศ.2568

ตุลาคม พ.ศ.2568

เชิงลาดสะพาน (ทล.3902) ฝั่ง จ.ปทุมธานี และการติดตั้ง Concrete Barrier บนโครงสร้างสะพานฝั่ง จ.พระนครศรีอยุธยา และการก่อสร้างโครงสร้างสะพานข้ามแม่น้ำเจ้าพระยา ซึ่งผู้รับเหมาก่อสร้างมีการอบรมพนักงานขับรถขนส่งวัสดุให้ใช้ความเร็ว ประมาณ 30-40 กม./ชม. จากการตรวจสอบพบว่า ทางหลวงหมายเลข 9 ที่ใช้สำหรับขนส่งวัสดุก่อสร้างของโครงการ และบริเวณทางแยกเชื่อมต่อกับถนนชุมชนอยู่ในสภาพดี และไม่พบความเสียหายจากการขนส่งวัสดุจากแหล่งวัสดุเข้ามาในพื้นที่ก่อสร้าง และจะมีการปิดช่องจราจรชั่วคราวบริเวณจุดกลับรถได้สะพานข้ามแม่น้ำเจ้าพระยาฝั่ง จ.ปทุมธานี วันที่ 25 ตุลาคม พ.ศ.2568 เพื่อติดตั้งคานสะพาน รายละเอียดดังตารางที่ 4.2.6-5

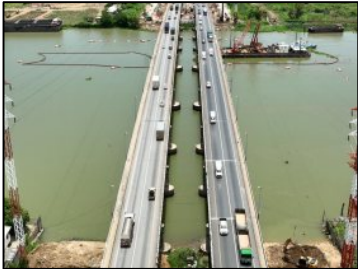
ตารางที่ 4.2.6-5 สภาพเส้นทางขนส่งวัสดุก่อสร้าง (ต่อ)			
เส้นทางขนส่งวัสดุก่อสร้าง	ผลการสำรวจ		
1. ทางหลวงหมายเลข 9 (ต่อ) - สะพานข้ามแม่น้ำเจ้าพระยา	กรกฎาคม พ.ศ.2567

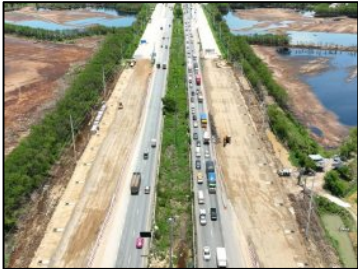
ตารางที่ 4.2.6-5 สภาพเส้นทางขนส่งวัสดุก่อสร้าง (ต่อ)			
เส้นทางขนส่งวัสดุก่อสร้าง	ผลการสำรวจ		
1. ทางหลวงหมายเลข 9 (ต่อ) - จุดสิ้นสุดโครงการ กม.75+700	กรกฎาคม พ.ศ.2567

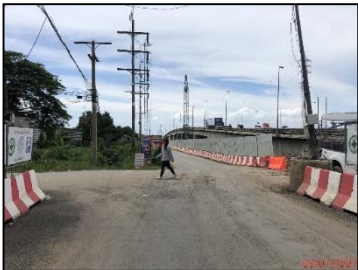
ตารางที่ 4.2.6-5 สภาพเส้นทางขนส่งวัสดุก่อสร้าง (ต่อ)			
เส้นทางขนส่งวัสดุก่อสร้าง	ผลการสำรวจ		
2. ถนนเชื่อมต่อซอยท้ายเกาะ	กรกฎาคม พ.ศ.2567

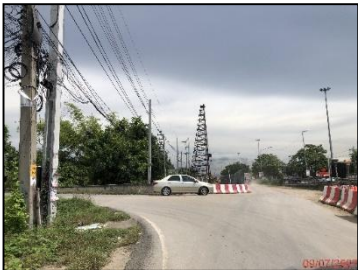
ตารางที่ 4.2.6-5 สภาพเส้นทางขนส่งวัสดุก่อสร้าง (ต่อ)			
เส้นทางขนส่งวัสดุก่อสร้าง	ผลการสำรวจ		
3. ถนนเชื่อมต่อกถนนสายเลียบริมคลองชลประทาน	กรกฎาคม พ.ศ.2567

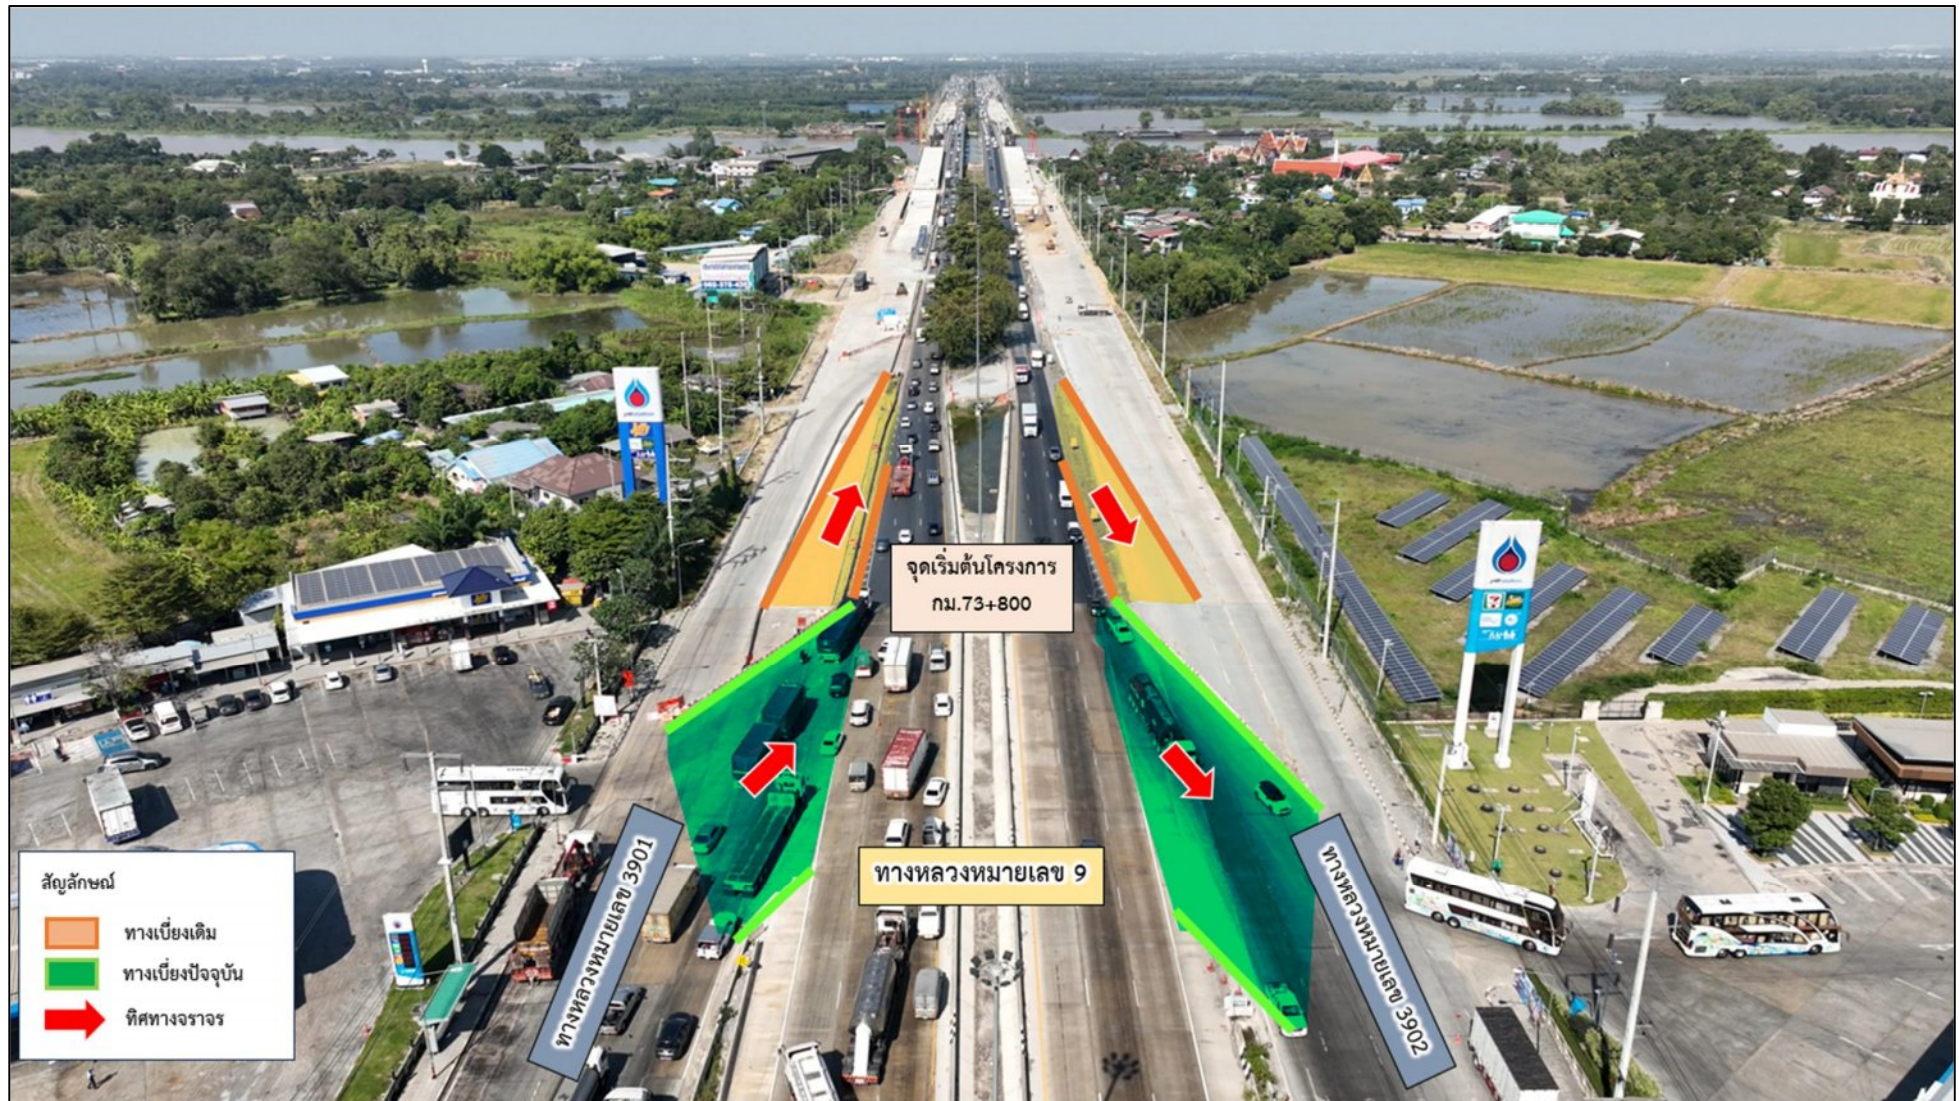
รูปที่ 4.2.6-5 ทางเบี่ยงช่องจราจร

ต่อมาในเดือนตุลาคม พ.ศ.2568 โครงการฯ จึงขยับตำแหน่งทางเข้า-ออก ดังกล่าว เพื่อให้มีระยะการมองเห็นที่ปลอดภัยกว่าตำแหน่งเดิม ดังรูปที่ 4.2.6-5 ซึ่งหลังจากเปิดใช้งานมาจนถึงปัจจุบัน ไม่พบปัญหาด้านการใช้งานและไม่มีอุบัติเหตุที่มีผู้ได้รับบาดเจ็บสาหัสและเสียชีวิต โดยเมื่อดำเนินกิจกรรมการก่อสร้างแล้วเสร็จและเปิดใช้ทางหลวงหมายเลข 3901 และ 3902 แล้ว จะทำการปิดทางเข้า-ออกระหว่างทางหลักและทางคู่ขนานในบริเวณนี้ ตามรูปแบบก่อสร้างที่ได้ออกแบบไว้

วันที่ 18 กันยายน พ.ศ.2568 โครงการฯ ได้จัดการประชุม เรื่อง การแก้ไขปัญหาจราจรในพื้นที่ก่อสร้าง ณ ห้องประชุม แขวงทางหลวงปทุมธานี และในรูปแบบออนไลน์ (Zoom Application) ร่วมกับแขวงทางหลวงปทุมธานี กลุ่มงานสิ่งแวดล้อม กรมทางหลวง ตำรวจทางหลวง ตำรวจภูธร หน่วยงานท้องถิ่น บริษัทผู้รับเหมาและที่ปรึกษา โดยที่ประชุมมีมติเห็นชอบ ให้โครงการฯ ขยับตำแหน่งทางเข้า-ออก บนทางหลวงหมายเลข 3901 และ 3902 (ช่วง กม.73+715 ถึง กม.73+795) เพื่อลดผลกระทบการเกิดอุบัติเหตุต่อผู้ใช้ทางและประชาชนในพื้นที่แนวก่อสร้างโครงการ พร้อมทั้งติดตั้งป้ายแสดงทางเบี่ยงจราจร ป้ายเตือน และสัญญาณจราจรต่างๆ ครบถ้วน และเป็นไปตามมาตรฐานความปลอดภัย กรมทางหลวง

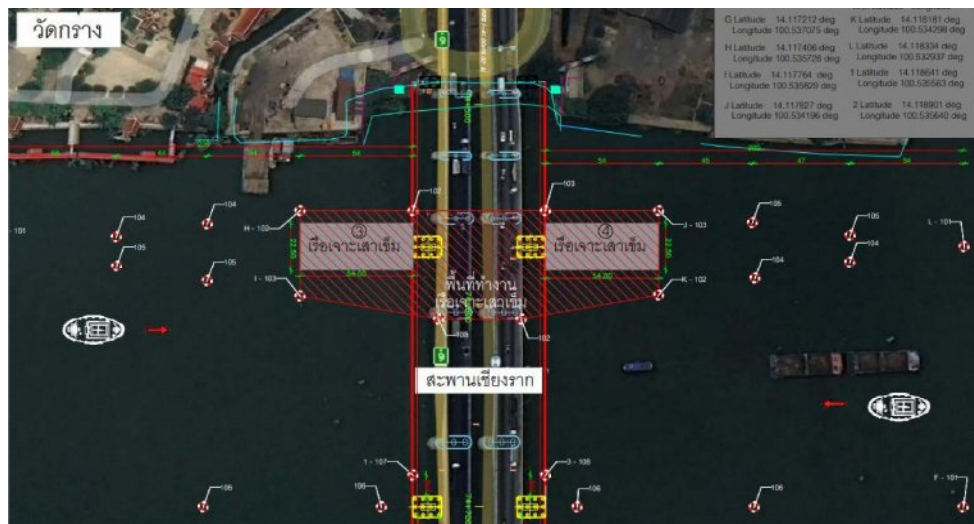
รูปที่ 4.2.6-7 แนวเขตก่อสร้างทางน้ำ และการแบ่งพื้นที่จราจรทางน้ำชั่วคราวในระหว่างการก่อสร้าง

สำหรับการจัดการจราจรทางน้ำในระยะก่อสร้าง พบว่า ผู้รับเหมาก่อสร้างได้กำหนดแนวเขตการก่อสร้างในลำน้ำ และจัดแบ่งพื้นที่จราจรทางน้ำชั่วคราวในระหว่างการก่อสร้าง ดังรูปที่ 4.2.6-7 รวมทั้งมีการปฏิบัติตามมาตรการป้องกันและแก้ไขผลกระทบทางด้านการคมนาคมทางน้ำ ตามที่กำหนดไว้ในรายงานการประเมินผลกระทบสิ่งแวดล้อมโครงการ (ภาคผนวก ก) และเงื่อนไขด้านสิ่งแวดล้อม ที่แนบท้ายใบอนุญาตก่อสร้างสิ่งปลูกสร้างล่วงล้ำลำน้ำของกรมเจ้าท่า (ภาคผนวก ค-1) อย่างครบถ้วน รายละเอียดแสดงดังตารางที่ 4.2.6-6 โดยในระยะที่ผ่านมา มีเจ้าหน้าที่ของกรมเจ้าท่าลงพื้นที่ติดตามตรวจสอบพื้นที่โครงการฯ (ภาพที่ 4.2.6-1) รวมทั้งตลอดช่วงที่มีกิจกรรมก่อสร้างทางน้ำ ไม่พบการเกิดอุบัติเหตุทางน้ำในแม่น้ำเจ้าพระยาบริเวณพื้นที่โครงการ

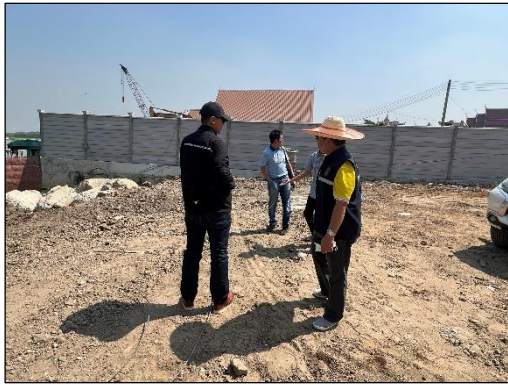
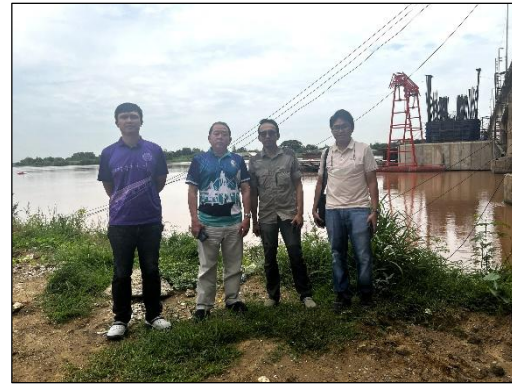
ภาพที่ 4.2.6-1 เจ้าหน้าที่ของกรมเจ้าท่า ติดตามตรวจสอบพื้นที่โครงการฯ

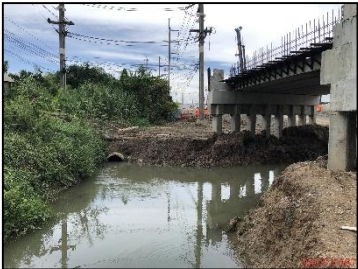
ตารางที่ 4.2.7-1 สภาพแหล่งน้ำที่โครงการตัดผ่าน			
แหล่งน้ำ	ผลการสำรวจ		
	กรกฎาคม พ.ศ.2567	ตุลาคม พ.ศ.2567	มกราคม พ.ศ.2568
1. คลองยายหอม (กม.74+276) ทล.3901	<p>ระดับน้ำสูง 0.5 ม. ไม่มีวัชพืชและเศษวัสดุก่อสร้างกีดขวางการไหลของน้ำ ไม่พบตะกอนจากการก่อสร้าง ลำน้ำยังสามารถรองรับปริมาณน้ำและระบายน้ำได้ดี</p>

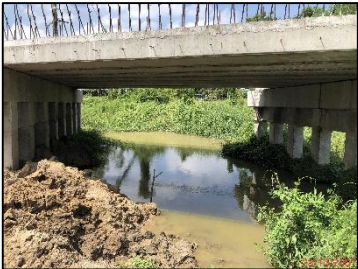
<p>ระดับน้ำสูง 0.5 ม. ไม่มีวัชพืชและเศษวัสดุก่อสร้างกีดขวางการไหลของน้ำ ไม่พบตะกอนจากการก่อสร้าง ลำน้ำยังสามารถรองรับปริมาณน้ำและระบายน้ำได้ดี</p>

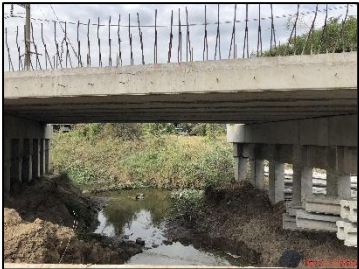
<p>ระดับน้ำสูง 0.3 ม. ไม่มีวัชพืชและเศษวัสดุก่อสร้างกีดขวางการไหลของน้ำ ไม่พบตะกอนจากการก่อสร้าง ลำน้ำยังสามารถรองรับปริมาณน้ำและระบายน้ำได้ดี</p>

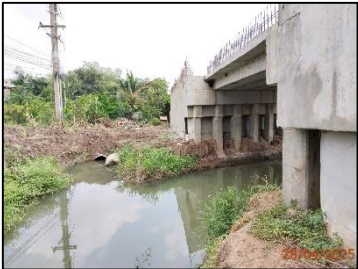
<p>เมษายน พ.ศ.2568</p> <p>ระดับน้ำสูง 0.5 ม. ไม่มีวัชพืชและเศษวัสดุก่อสร้างกีดขวางการไหลของน้ำ ไม่พบตะกอนจากการก่อสร้าง ลำน้ำยังสามารถรองรับปริมาณน้ำและระบายน้ำได้ดี</p>

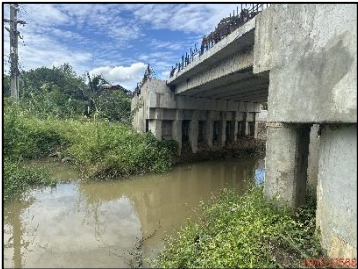
<p>กรกฎาคม พ.ศ.2568</p> <p>ระดับน้ำสูง 0.5 ม. ไม่มีวัชพืชและเศษวัสดุก่อสร้างกีดขวางการไหลของน้ำ ไม่พบตะกอนจากการก่อสร้าง ลำน้ำยังสามารถรองรับปริมาณน้ำและระบายน้ำได้ดี</p>

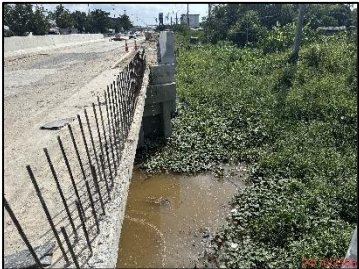
<p>ตุลาคม พ.ศ.2568</p> <p>ระดับน้ำสูง 1.0 ม. ไม่มีเศษวัสดุก่อสร้างกีดขวางการไหลของน้ำ ไม่พบตะกอนจากการก่อสร้าง พบผักบุ้งบริเวณริมตลิ่ง แต่ไม่กีดขวางการระบายน้ำ ลำน้ำยังสามารถรองรับปริมาณน้ำและระบายน้ำได้ดี</p>

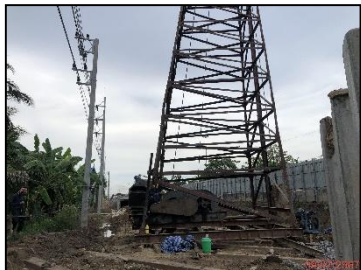
ตารางที่ 4.2.7-1 สภาพแหล่งน้ำที่โครงการตัดผ่าน (ต่อ)			
แหล่งน้ำ	ผลการสำรวจ		
	กรกฎาคม พ.ศ.2567	ตุลาคม พ.ศ.2567	มกราคม พ.ศ.2568
2. คลองยายหอม (กม.74+276) ทล.3902	<p>อยู่ระหว่างการตอกเสาเข็ม และทำการเปียงทางน้ำ โดยใช้ท่อกลมขนาด 1.2 เมตร ความยาว 20 เมตร ไม่มีวัชพืชและเศษวัสดุก่อสร้างกีดขวางการไหลของน้ำ ไม่พบตะกอนจากการก่อสร้าง ลำน้ำยังสามารถรองรับปริมาณน้ำและระบายน้ำได้ดี</p>

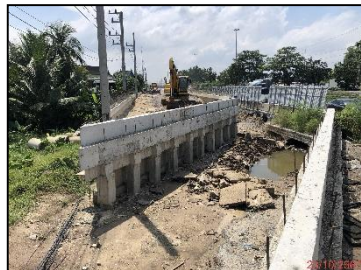
<p>ดำเนินการก่อสร้างโครงสร้างสะพานแล้วเสร็จ และอยู่ระหว่างการติดตั้งชิ้นส่วนสะพาน ซึ่งมีการเปียงทางน้ำ โดยใช้ท่อกลมขนาด 1.2 เมตร ความยาว 20 เมตร ไม่มีวัชพืชและเศษวัสดุก่อสร้างกีดขวางการไหลของน้ำ ไม่พบตะกอนจากการก่อสร้าง ลำน้ำยังสามารถรองรับปริมาณน้ำและระบายน้ำได้ดี</p>

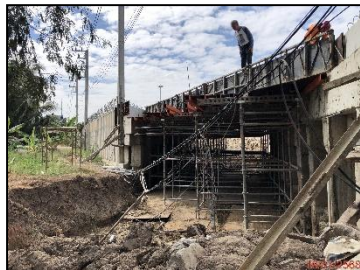
<p>อยู่ระหว่างการติดตั้งชิ้นส่วนสะพาน และมีการเปียงทางน้ำ โดยใช้ท่อกลมขนาด 1.2 เมตร ความยาว 20 เมตร ไม่มีวัชพืชและเศษวัสดุก่อสร้างกีดขวางการไหลของน้ำ ไม่พบตะกอนจากการก่อสร้าง ลำน้ำยังสามารถรองรับปริมาณน้ำและระบายน้ำได้ดี</p>

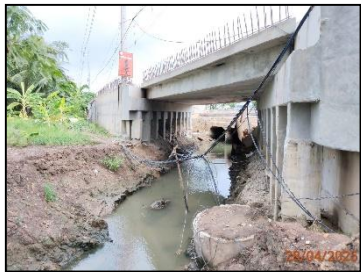
<p>เมษายน พ.ศ.2568</p> <p>ระดับน้ำสูง 0.3 ม. ไม่มีวัชพืชและเศษวัสดุก่อสร้างกีดขวางการไหลของน้ำ ไม่พบตะกอนจากการก่อสร้าง ลำน้ำยังสามารถรองรับปริมาณน้ำและระบายน้ำได้ดี</p>

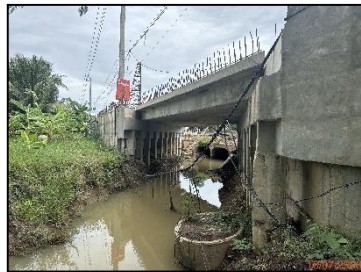
<p>กรกฎาคม พ.ศ.2568</p> <p>ระดับน้ำสูง 0.5 ม. ไม่มีวัชพืชและเศษวัสดุก่อสร้างกีดขวางการไหลของน้ำ ไม่พบตะกอนจากการก่อสร้าง ลำน้ำยังสามารถรองรับปริมาณน้ำและระบายน้ำได้ดี</p>

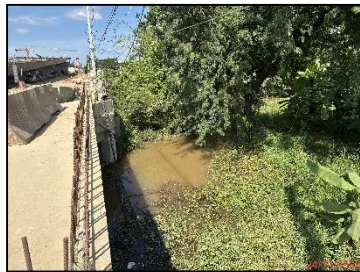
ตารางที่ 4.2.7-1 สภาพแหล่งน้ำที่โครงการตัดผ่าน (ต่อ)			
แหล่งน้ำ	ผลการสำรวจ		
	กรกฎาคม พ.ศ.2567	ตุลาคม พ.ศ.2567	มกราคม พ.ศ.2568
3. คลองชลประทาน (กม.74+342) ทล.3901	<p>ระดับน้ำสูง 1.0 ม. ไม่มีวัชพืชและเศษวัสดุก่อสร้างกีดขวางการไหลของน้ำ ไม่พบตะกอนจากการก่อสร้าง ลำน้ำยังสามารถรองรับปริมาณน้ำและระบายน้ำได้ดี</p>

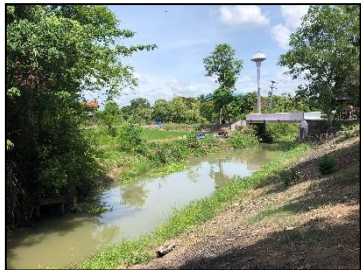
<p>ระดับน้ำสูง 1.0 ม. ไม่มีวัชพืชและเศษวัสดุก่อสร้างกีดขวางการไหลของน้ำ ไม่พบตะกอนจากการก่อสร้าง ลำน้ำยังสามารถรองรับปริมาณน้ำและระบายน้ำได้ดี</p>

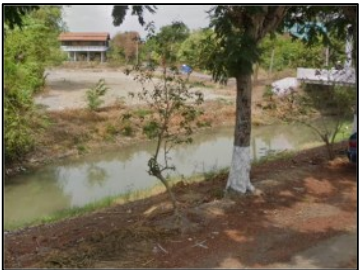
<p>ระดับน้ำสูง 1.0 ม. ไม่มีวัชพืชและเศษวัสดุก่อสร้างกีดขวางการไหลของน้ำ ไม่พบตะกอนจากการก่อสร้าง ลำน้ำยังสามารถรองรับปริมาณน้ำและระบายน้ำได้ดี</p>

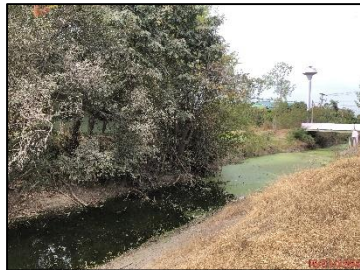
<p>เมษายน พ.ศ.2568</p> <p>ระดับน้ำสูง 1.2 ม. ไม่มีวัชพืชและเศษวัสดุก่อสร้างกีดขวางการไหลของน้ำ ไม่พบตะกอนจากการก่อสร้าง ลำน้ำยังสามารถรองรับปริมาณน้ำและระบายน้ำได้ดี</p>

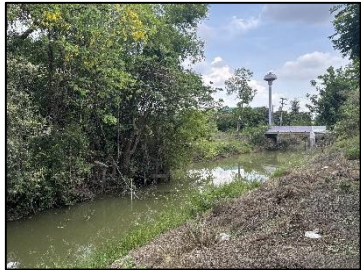
<p>กรกฎาคม พ.ศ.2568</p> <p>ระดับน้ำสูง 1.5 ม. ไม่มีวัชพืชและเศษวัสดุก่อสร้างกีดขวางการไหลของน้ำ ไม่พบตะกอนจากการก่อสร้าง ลำน้ำยังสามารถรองรับปริมาณน้ำและระบายน้ำได้ดี</p>

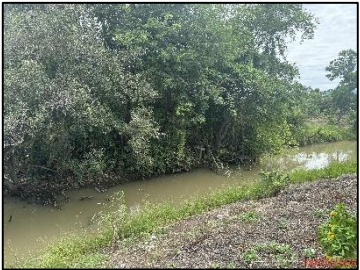
<p>ตุลาคม พ.ศ.2568</p> <p>ระดับน้ำสูง 1.8 ม. ไม่มีวัชพืชและเศษวัสดุก่อสร้างกีดขวางการไหลของน้ำ ไม่พบตะกอนจากการก่อสร้าง ลำน้ำยังสามารถรองรับปริมาณน้ำและระบายน้ำได้ดี</p>

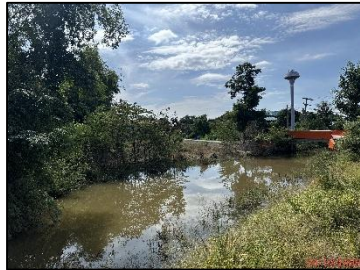
ตารางที่ 4.2.7-1 สภาพแหล่งน้ำที่โครงการตัดผ่าน (ต่อ)			
แหล่งน้ำ	ผลการสำรวจ		
	กรกฎาคม พ.ศ.2567	ตุลาคม พ.ศ.2567	มกราคม พ.ศ.2568
4. คลองชลประทาน (กม.74+342) ทล.3902	<p>ระดับน้ำสูง 1.2 ม. ไม่มีวัชพืชและเศษวัสดุก่อสร้างกีดขวางการไหลของน้ำ ไม่พบตะกอนจากการก่อสร้าง ลำน้ำยังสามารถรองรับปริมาณน้ำและระบายน้ำได้ดี</p>

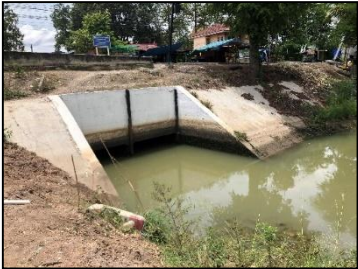
<p>ระดับน้ำสูง 1.5 ม. ไม่มีเศษวัสดุก่อสร้างกีดขวางการไหลของน้ำ ไม่พบตะกอนจากการก่อสร้าง พบผักตบชวาบริเวณปากท่อระบายน้ำ แต่ไม่กีดขวางการระบายน้ำ ลำน้ำยังสามารถรองรับปริมาณน้ำและระบายน้ำได้ดี</p>

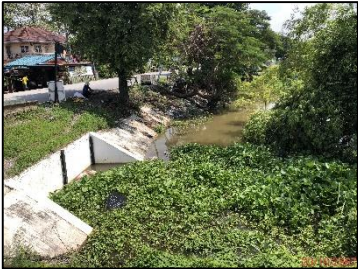
<p>ระดับน้ำสูง 1.5 ม. ไม่มีเศษวัสดุก่อสร้างกีดขวางการไหลของน้ำ ไม่พบตะกอนจากการก่อสร้าง แต่ไม่กีดขวางการระบายน้ำ ลำน้ำยังสามารถรองรับปริมาณน้ำและระบายน้ำได้ดี</p>

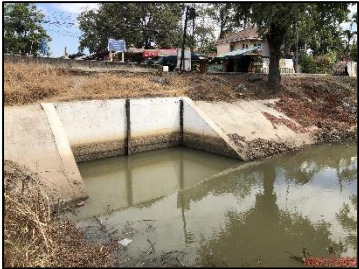
<p>เมษายน พ.ศ.2568</p> <p>ระดับน้ำสูง 1.2 ม. ไม่มีเศษวัสดุก่อสร้างกีดขวางการไหลของน้ำ ไม่พบตะกอนจากการก่อสร้าง แต่ไม่กีดขวางการระบายน้ำ ลำน้ำยังสามารถรองรับปริมาณน้ำและระบายน้ำได้ดี</p>
