รายงานผลการปฏิบัติตามมาตรการป้องกันและแก้ไขผลกระทบสิ่งแวดล้อม และมาตรการติดตามตรวจสอบผลกระทบสิ่งแวดล้อม

โครงการ : โครงการทางขนานสะพานข้ามแม่น้ำเจ้าพระยา (ภายใต้โครงการทางหลวง
พิเศษระหว่างเมือง สายวงแหวนรอบนอก กทม. ด้านตะวันตก
(บางขุนเทียน-บางปะอิน) รวมถนนเชื่อมต่อวงแหวนรอบนอกด้านตะวันตก
และด้านตะวันออก และทางขนานสะพานข้ามแม่น้ำเจ้าพระยา)

บริษัทผู้จัดทำรายงาน : บริษัท เอเซีย แล็บ แอนด์ คอนซัลแตนท์ จำกัด

การนำเสนอรายงาน : ระหว่างเดือนกรกฎาคม พ.ศ.2568-ธันวาคม พ.ศ.2568

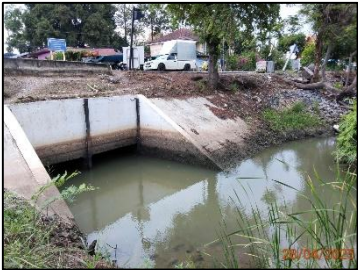
<p>กรกฎาคม พ.ศ.2568</p> <p>ระดับน้ำสูง 1.5 ม. ไม่มีเศษวัสดุก่อสร้างกีดขวางการไหลของน้ำ ไม่พบตะกอนจากการก่อสร้าง แต่ไม่กีดขวางการระบายน้ำ ลำน้ำยังสามารถรองรับปริมาณน้ำและระบายน้ำได้ดี</p>

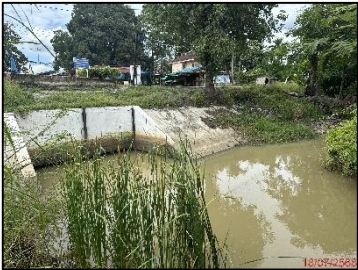
<p>ตุลาคม พ.ศ.2568</p> <p>ระดับน้ำสูง 1.8 ม. ไม่มีเศษวัสดุก่อสร้างกีดขวางการไหลของน้ำ ไม่พบตะกอนจากการก่อสร้าง แต่ไม่กีดขวางการระบายน้ำ ลำน้ำยังสามารถรองรับปริมาณน้ำและระบายน้ำได้ดี</p>

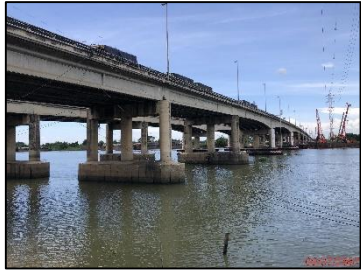
<p>ระดับน้ำสูง 5.0 ม. ไม่มีเศษวัสดุก่อสร้างกีดขวางการไหลของน้ำ ไม่พบตะกอนจากการก่อสร้าง พบผักตบชวาบริเวณริมตลิ่ง แต่ไม่กีดขวางการระบายน้ำ ลำน้ำยังสามารถรองรับปริมาณน้ำและระบายน้ำได้ดี</p>

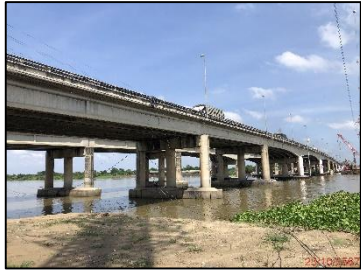
<p>ระดับน้ำสูง 4.0 ม. ไม่มีเศษวัสดุก่อสร้างกีดขวางการไหลของน้ำ ไม่พบตะกอนจากการก่อสร้าง พบผักตบชวาบริเวณริมตลิ่ง แต่ไม่กีดขวางการระบายน้ำ ลำน้ำยังสามารถรองรับปริมาณน้ำและระบายน้ำได้ดี</p>

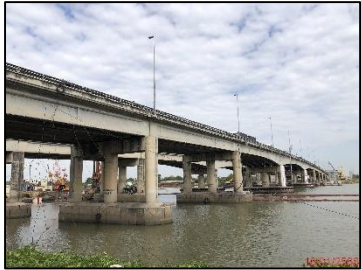
<p>เมษายน พ.ศ.2568</p> <p>ระดับน้ำสูง 4.0 ม. ไม่มีวัชพืชและเศษวัสดุก่อสร้างกีดขวางการไหลของน้ำ ไม่พบตะกอนจากการก่อสร้าง ลำน้ำยังสามารถรองรับปริมาณน้ำและระบายน้ำได้ดี</p>

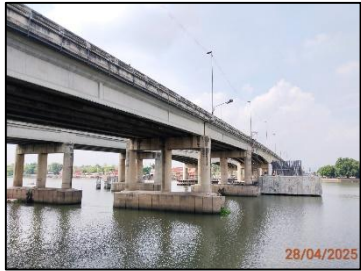
<p>กรกฎาคม พ.ศ.2568</p> <p>ระดับน้ำสูง 4.0 ม. ไม่มีวัชพืชและเศษวัสดุก่อสร้างกีดขวางการไหลของน้ำ ไม่พบตะกอนจากการก่อสร้าง ลำน้ำยังสามารถรองรับปริมาณน้ำและระบายน้ำได้ดี</p>

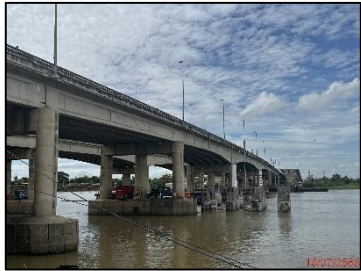
<p>ตุลาคม พ.ศ.2568</p> <p>ระดับน้ำสูง 6.0 ม. ไม่มีเศษวัสดุก่อสร้างกีดขวางการไหลของน้ำ ไม่พบตะกอนจากการก่อสร้าง พบผักตบชวาบริเวณริมตลิ่ง แต่ไม่กีดขวางการระบายน้ำ ลำน้ำยังสามารถรองรับปริมาณน้ำและระบายน้ำได้ดี</p>

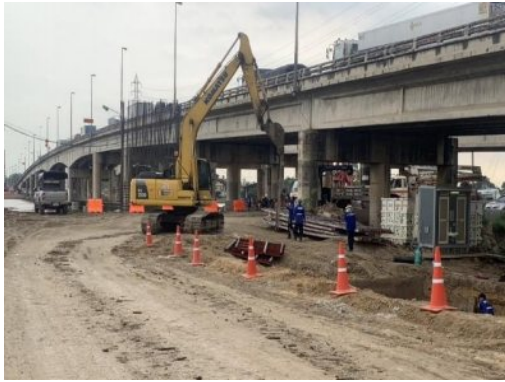
กรวย แสดงขอบเขตพื้นที่ก่อสร้าง

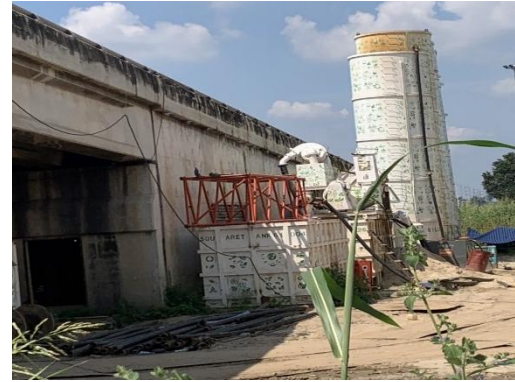
ถังเก็บสารละลายเบนโทไนท์

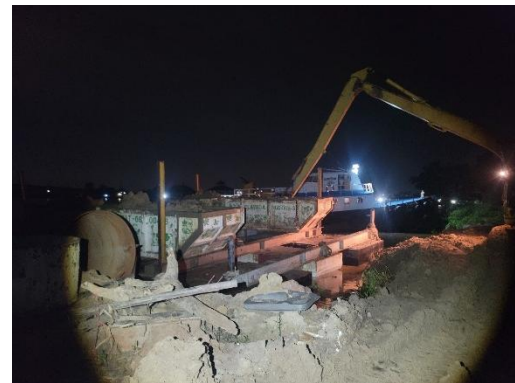
เรือบรรทุกมารับดินที่ขุดออก

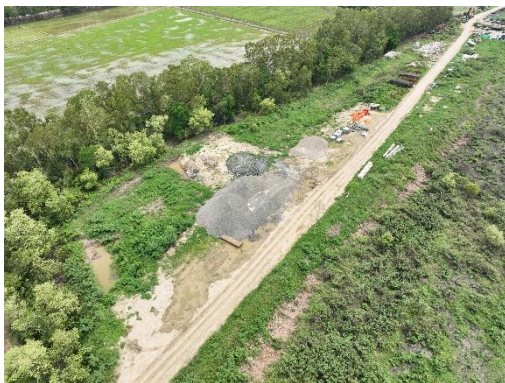
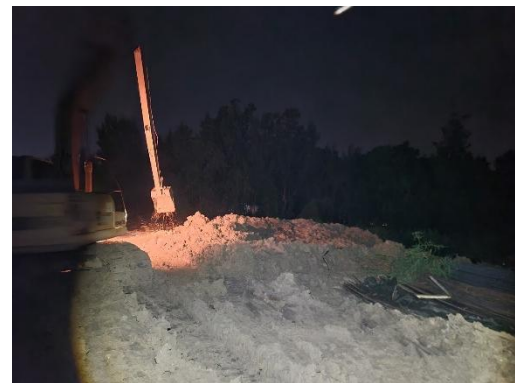
ภาพที่ 5.2-2 พื้นที่กองดินชั่วคราวบริเวณบ้านพักคนงานก่อสร้าง

2) บริเวณพื้นที่เก็บกองดินที่ปนสารละลายเบนโทไนท์ : ผู้รับเหมาก่อสร้างได้แยกพื้นที่กองดินที่ปนสารละลายเบนโทไนท์ออกจากดินที่ไม่ปนสารละลายเบนโทไนท์ และได้นำดินที่ขุดออกจากการขุดเจาะฐานรากของโครงสร้างสะพานไปเก็บกองไว้ชั่วคราวภายในพื้นที่บ้านพักคนงานก่อสร้างซึ่งเป็นพื้นที่ของผู้รับเหมา ซึ่งไม่ใช่พื้นที่อนุรักษ์ โดยอยู่ห่างจากแม่น้ำเจ้าพระยา 600 เมตร และคลองเชียงรากน้อย 180 เมตร (ภาพที่ 5.2-2)

สำหรับดินที่ปนสารละลายเบนโทไนท์ โครงการจะนำไปปรับถมบริเวณเชิงลาดสะพาน และทางเท้าในพื้นที่เขตทาง ซึ่งอยู่ห่างจากแม่น้ำเจ้าพระยาประมาณ 150 เมตร โดยที่ไม่มีการนำดินที่ปนสารละลายเบนโทไนท์ไปปรับถมนอกพื้นที่แนวเส้นทางโครงการ
