รายงานผลการปฏิบัติตามมาตรการป้องกันและแก้ไขผลกระทบสิ่งแวดล้อม  
และมาตรการติดตามตรวจสอบคุณภาพสิ่งแวดล้อม

ระยะก่อสร้าง ระหว่างเดือนกันยายน-ธันวาคม 2568

## โครงการ นาใต้ รีสอร์ท

บริษัท นาใต้ เว็นเจอร์ จำกัด

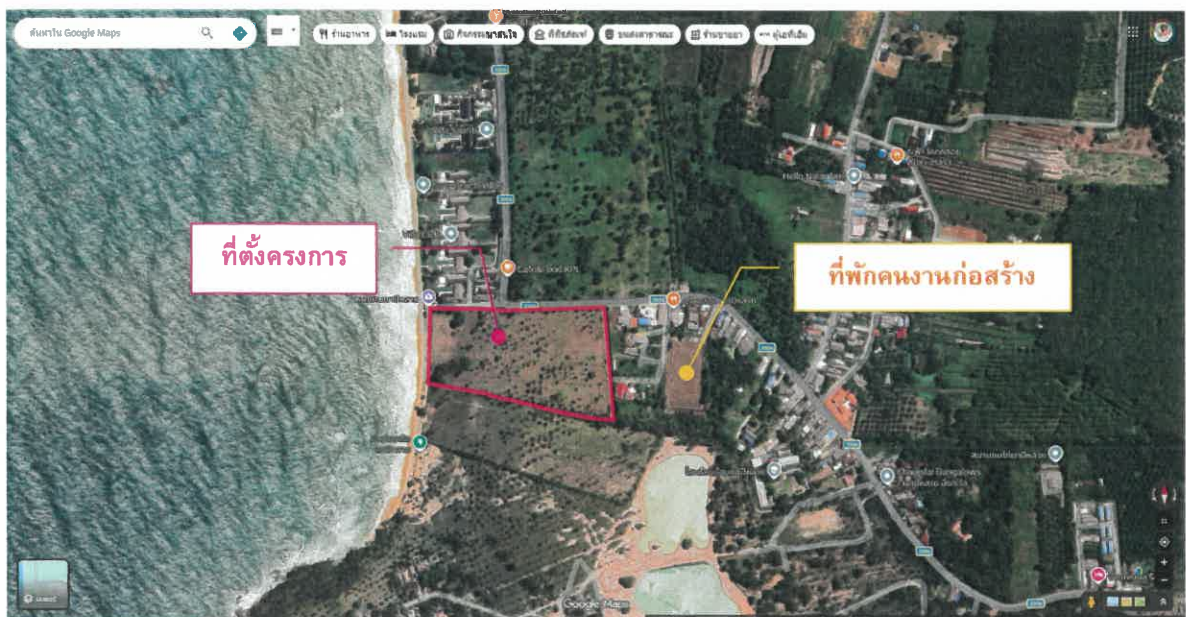
รูปที่ 1.6-5 ตำแหน่งที่พักคนงานก่อสร้าง

จำนวนคนงานก่อสร้างโครงการจะแตกต่างกันไปในแต่ละช่วงของกิจกรรมการก่อสร้าง โดยช่วงที่มีงานโครงสร้างอาคารและสถาปัตยกรรมจะเป็นช่วงที่มีคนงานสูงสุดประมาณ 300 คน ประกอบด้วย วิศวกร ช่างเทคนิค ช่างปูน ช่างเชื่อม ช่างเหล็ก และกรรมกร เป็นต้น คนงานทั้งหมดพักนอกพื้นที่โครงการ ทำงานแบบเช้าไป-เย็นกลับ ตำแหน่งที่พักคนงานก่อสร้างปัจจุบัน อยู่บนถนนทางหลวงชนบทพังงา พง.3006 (แยก ทล.402 (กม.ที่ 4+782)-บ้านไร่दान) ห่างจากพื้นที่ก่อสร้างโครงการประมาณ 200 เมตร แสดงดังรูปที่ 1.6-5

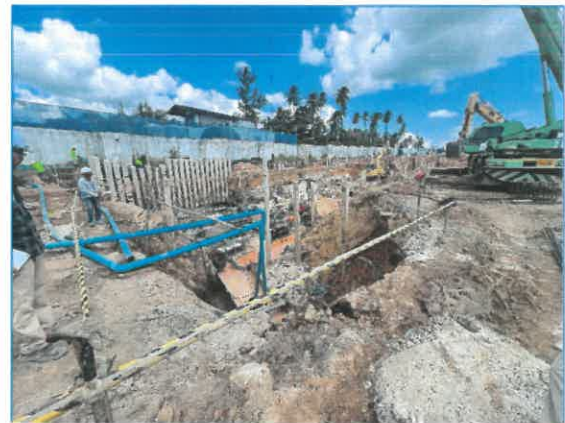
ภาพถ่ายที่ 2.1-1 pile wall ที่ออกแบบตามหลักวิศวกรรมเพื่อป้องกันการพังทลายของดิน

การใช้หมอนรองเสาเข็มที่อ่อน เพื่อลดแรงสั่นสะเทือน

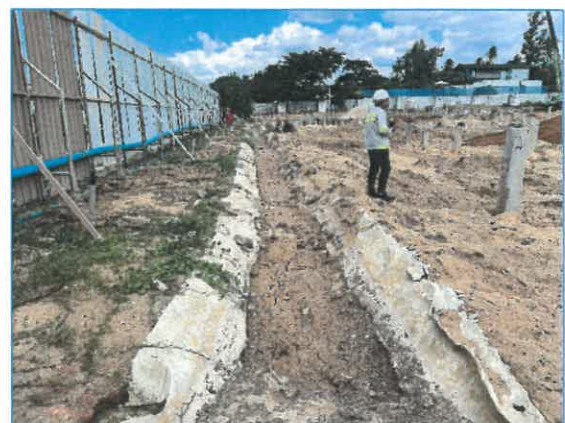
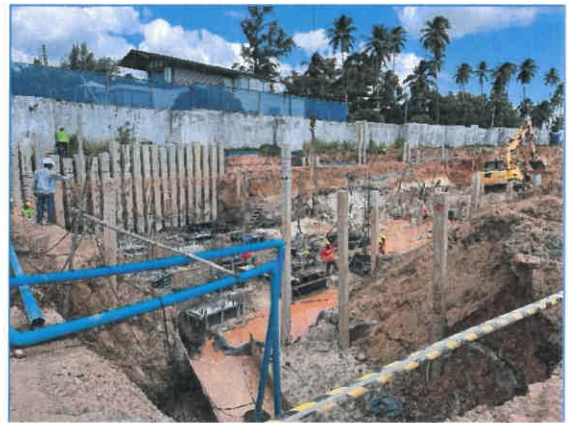
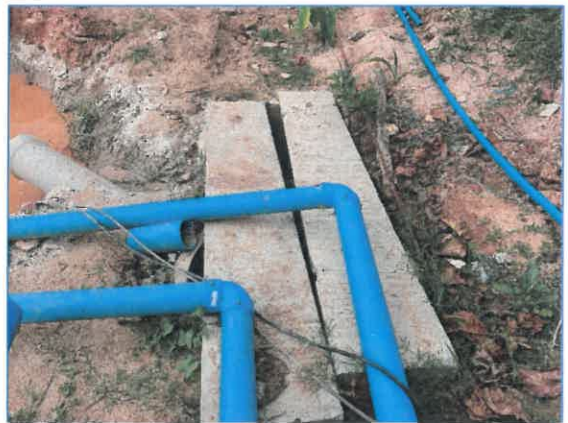
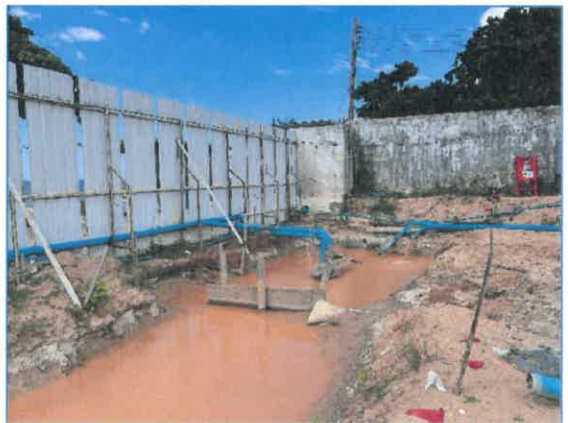
ภาพถ่ายที่ 2.1-2 ระบบระบายน้ำชั่วคราวภายในพื้นที่ก่อสร้าง

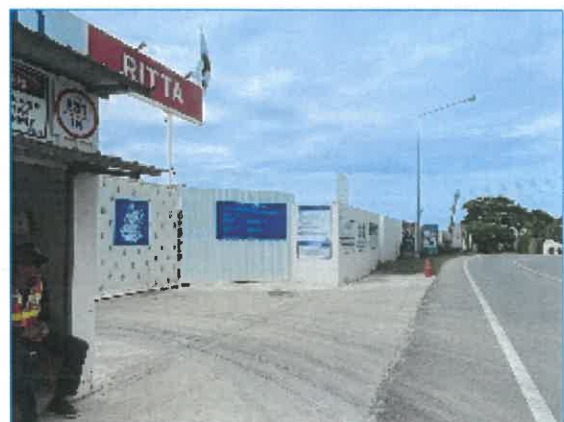
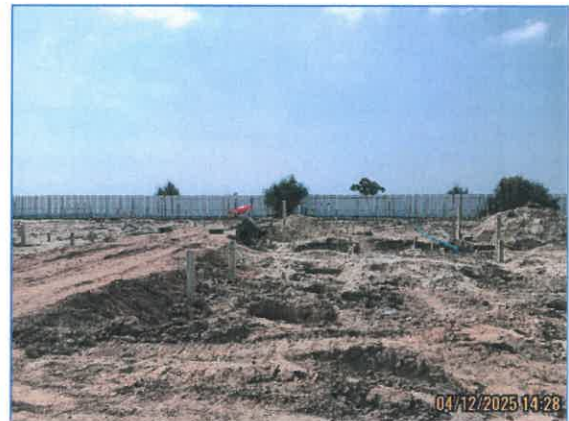
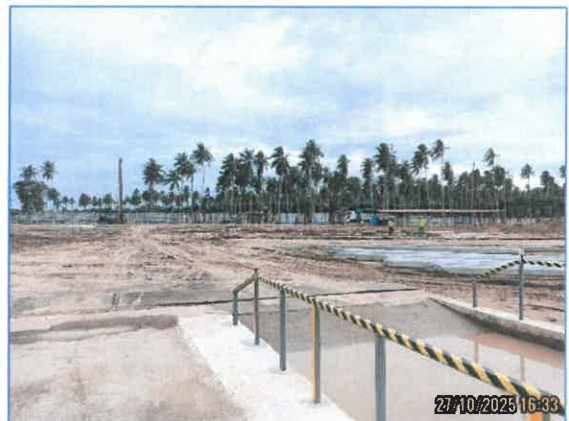
ภาพถ่ายที่ 2.1-5 รั้วทึบกันรอบพื้นที่โครงการ

ด้านติดถนนทางหลวงชนบทพังงา

ด้านที่ติด Sava Beach Villas

ด้านหาดเขาปีหลาย

ด้านติดบ้านอยู่อาศัยสูงชันเดียว

ด้านติดที่ดินบุคคลอื่น
