รายงานผลการปฏิบัติตามมาตรการป้องกันและแก้ไขผลกระทบสิ่งแวดล้อม
และมาตรการติดตามตรวจสอบคุณภาพสิ่งแวดล้อม
ระหว่างเดือนกรกฎาคม-ธันวาคม 2568 (ระยะดำเนินการ)
(ฉบับปกปิดข้อมูลที่มีกฎหมายคุ้มครอง)

อาคารชุด ดีเอ็มเมอร์รัล เทอเรนซ์ คอนโด ป่าตอง
ถนนพระบารมี ตำบลป่าตอง อำเภอกะทู้ จังหวัดภูเก็ต
นิติบุคคลอาคารชุด ดีเอ็มเมอร์รัล เทอเรนซ์ คอนโด ป่าตอง
กุมภาพันธ์ 2569

ชื่อโครงการ : อาคารชุด ดิเอ็มเมอร์รัล เทอเรน คอนโด ป่าตอง

สถานที่ตั้ง : เลขที่ 122 ถนนพระบารมี ตำบลป่าตอง อำเภอกะทู้ จังหวัดภูเก็ต

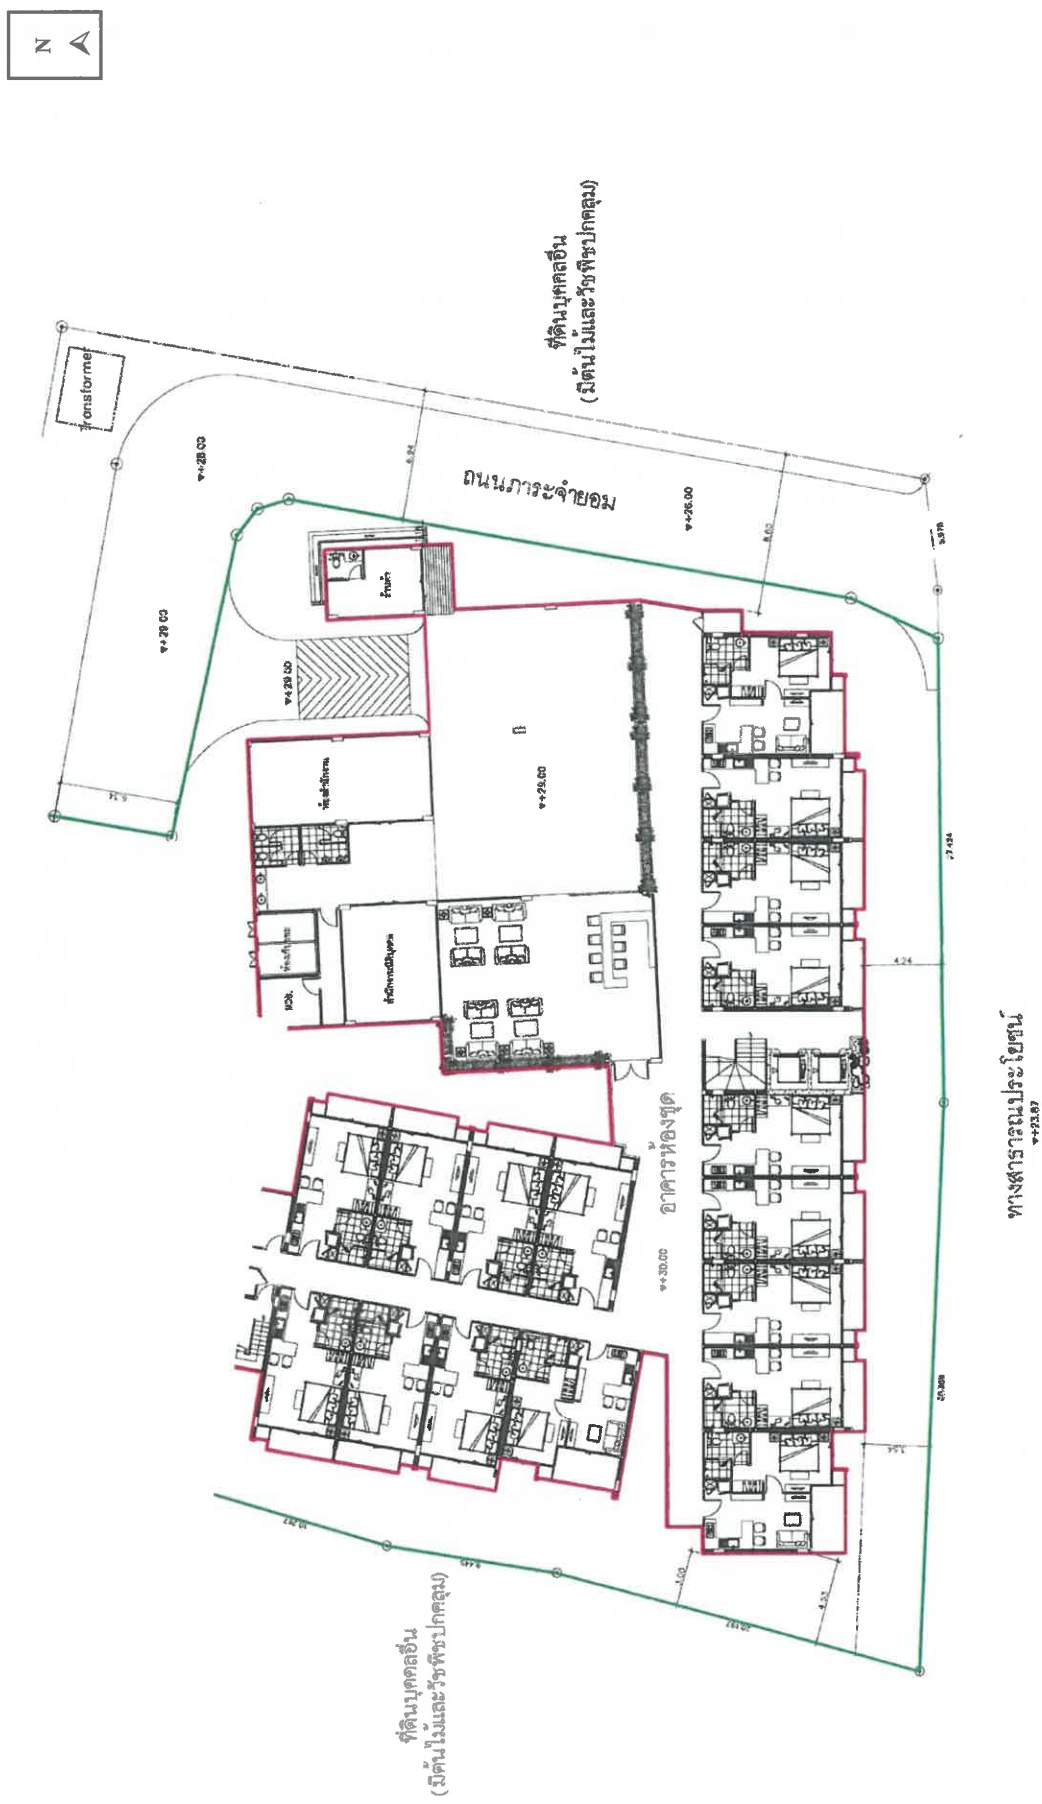
รูปที่ 1-2 ผังบริเวณโครงการ

โครงการประกอบด้วย อาคารห้องชุด สูง 8 ชั้น จำนวน 1 อาคาร มีห้องพักเพื่อการอาศัย จำนวน 141 ห้องชุด นอกจากนี้ ยังจัดให้มีสระว่ายน้ำ พื้นที่สีเขียว ผังบริเวณโครงการแสดงดังรูปที่ 1-2

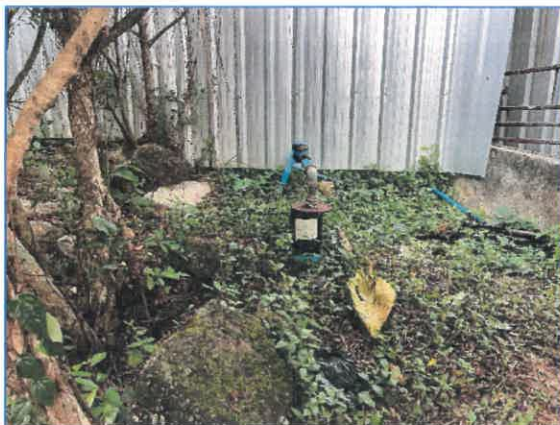
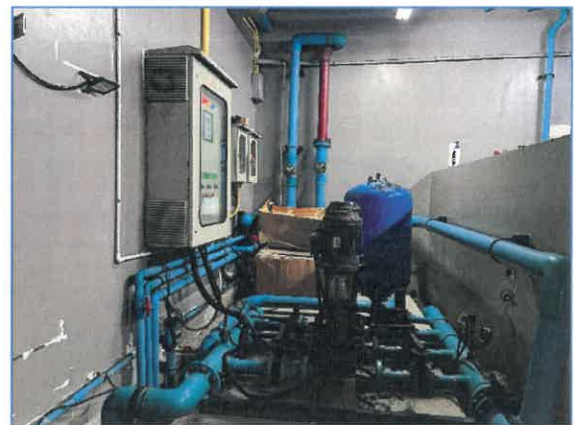
บ่อบาดาล และถังเก็บน้ำสำรอง

โครงการใช้น้ำจากบ่อบาดาลเป็นแหล่งน้ำใช้หลัก โดยเจาะบ่อบาดาล จำนวน 1 บ่อ บริเวณที่ดิน
ภาระจำยอมด้านทิศตะวันออกของโครงการ ในการสูบน้ำจากบ่อบาดาล โครงการจะทำการสูบน้ำไม่เกินอัตรา
การสูบน้ำต่อวัน ที่ระบุในใบอนุญาตใช้น้ำ หากไม่เพียงพอโครงการจะซื้อน้ำจากบรรทุกน้ำเอกชน เป็นแหล่ง
น้ำสำรอง

โครงการจัดให้มีถังเก็บน้ำใต้ดินตั้งอยู่บริเวณใต้ห้องสำนักงานนิติบุคคล จำนวน 1 ถัง โดยถังเก็บ
น้ำใต้ดินสามารถแจกจ่ายน้ำไปยังถังเก็บน้ำสรวายน้ำบริเวณชั้น 2 และแจกจ่ายไปยังส่วนต่างๆ ของอาคาร

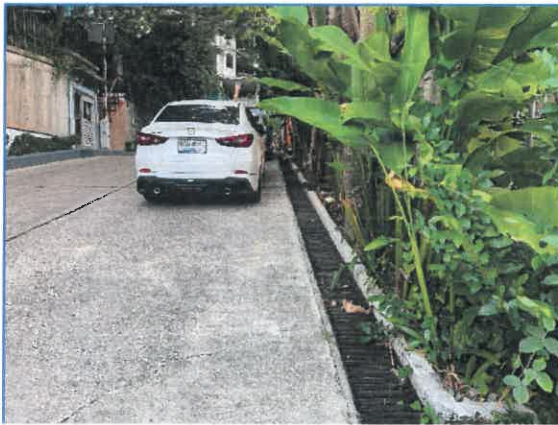
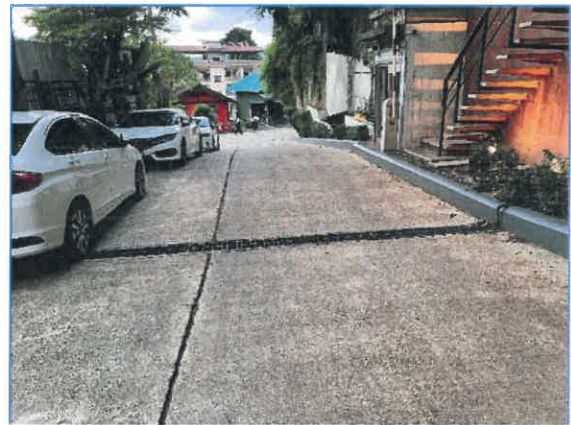
รางระบายน้ำฝน

สำหรับน้ำฝนของโครงการจะระบายจากหลังคาของอาคารเข้าสู่ท่อระบายน้ำฝนคอนกรีตเสริมเหล็ก และมีบ่อพักน้ำเป็นระยะๆ อยู่โดยรอบพื้นที่โครงการ โดยอาศัยแรงโน้มถ่วงของโลก และระบายลงสู่ท่อระบายน้ำสาธารณะตามแนวถนนสาธารณะด้านหน้าโครงการ

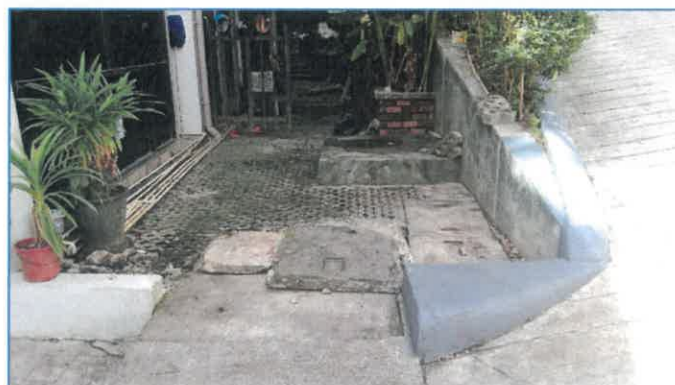
ตำแหน่งบ่อพักน้ำ

น้ำเสียที่ผ่านการบำบัดแล้วทั้ง 2 ชุดจะรวบรวมเข้าสู่บ่อพักน้ำทิ้งสุดท้ายก่อนระบายออกสู่ท่อระบายน้ำสาธารณะตามแนวถนนสาธารณะด้านหน้าโครงการต่อไป

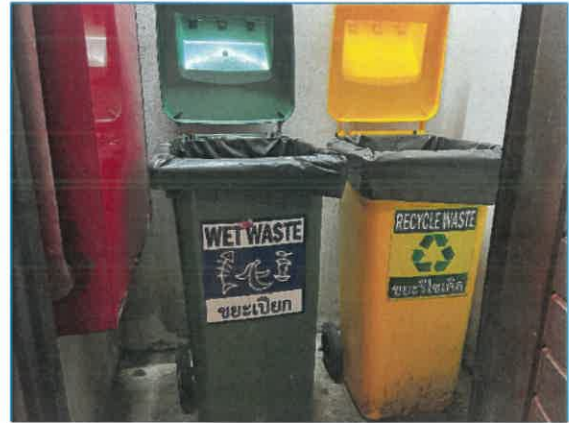
ห้องพักขยะแต่ละชั้นและถังขยะของโครงการ และห้องพักขยะรวม

สำหรับห้องพักขยะรวมซึ่งอยู่บริเวณใกล้ทางเข้า-ออกโครงการ ภายในมีถังขยะแยกประเภท แบ่งออกเป็น 4 ประเภท เพื่อรองรับขยะเปียก ขยะแห้ง ขยะรีไซเคิล และขยะอันตราย และขอรับความอนุเคราะห์จากเทศบาลเมืองป่าตองเข้ามาดำเนินการเก็บขนเพื่อนำไปกำจัดต่อไป

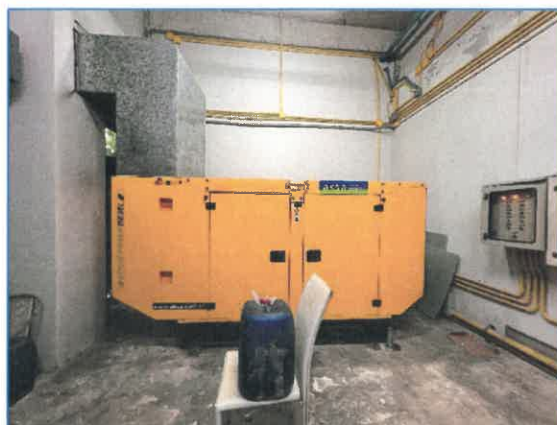
ระบบไฟฟ้าสำรอง

กรณีที่มีการจ่ายไฟฟ้าเกิดขัดข้อง โครงการจัดให้มีเครื่องกำเนิดไฟฟ้าสำรอง ขนาด 100 KVA จำนวน 1 เครื่อง ซึ่งอยู่บริเวณแปลงที่ดินภาระจ่ายอมทางด้านทิศตะวันออก เพื่ออำนวยความสะดวกแก่ผู้ให้บริการ โดยจ่ายไฟฟ้าให้ระบบที่มีความสำคัญ เช่น ระบบสัญญาณแจ้งเหตุเพลิงไหม้ ระบบแสงสว่างทางเดิน ระบบลิฟท์ และระบบไฟส่องสว่างฉุกเฉิน เป็นต้น ได้อย่างเพียงพอ

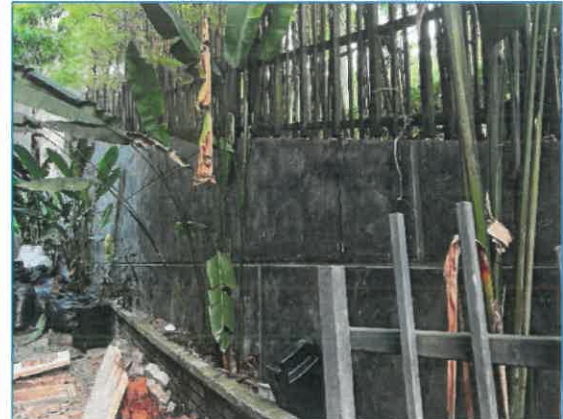
1. ทรัพยากรกายภาพ	-	-	-
1.1 สภาพภูมิประเทศ			
1.2 ทรัพยากรที่ดินและการเกิด ดินถล่ม	(1) จัดให้มีกำแพงกันดินที่ออกแบบตามหลักวิศวกรรม โดยไล่ความสูงตามสภาพพื้นที่ตั้งแต่ 1-6 เมตร ทางด้านทิศเหนือ ทิศใต้ ทิศตะวันออก และทิศ ตะวันตกของโครงการ	✓	- มาตรการจัดให้มีกำแพงกันดินที่ออกแบบตามหลักวิศวกรรมโดยไล่ ความสูงตามสภาพพื้นที่รอบบริเวณโครงการ

ภาพถ่ายที่ 2.2-1 กำแพงกันดิน

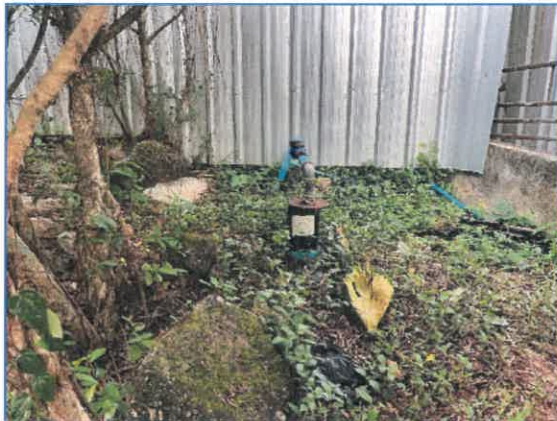
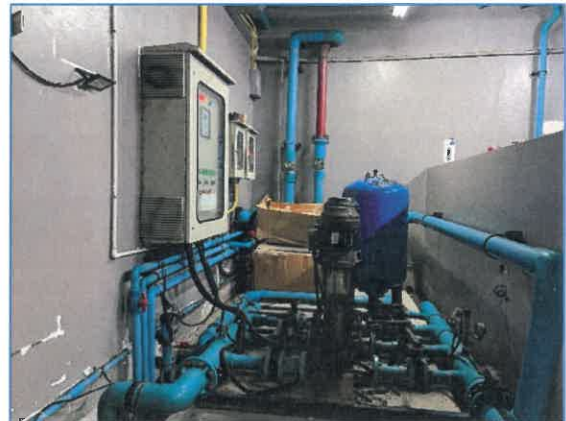
ภาพถ่ายที่ 2.2-11 บ่อบาดาล และถังเก็บน้ำสำรอง

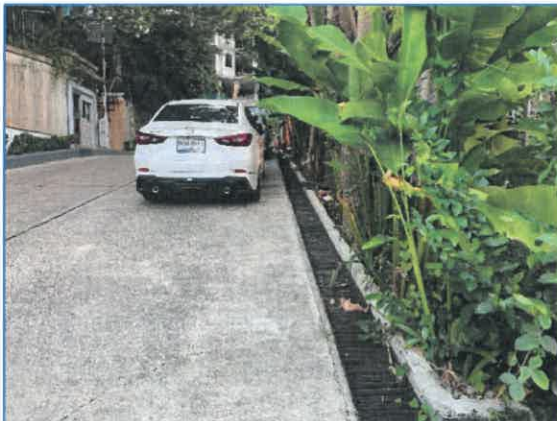
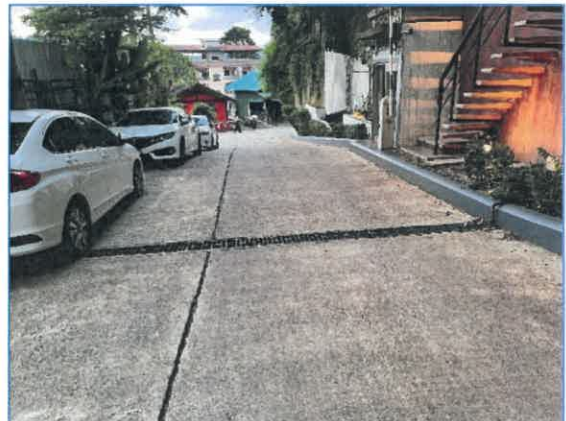
ภาพถ่ายที่ 2.2-12 รางระบายน้ำฝน

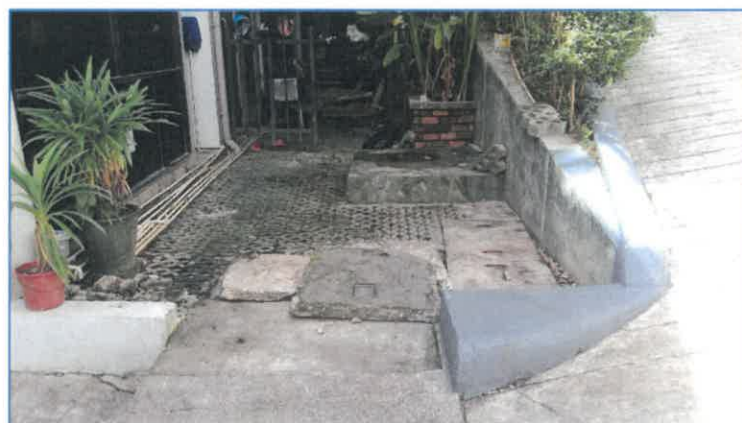
ภาพถ่ายที่ 2.2-13 ตำแหน่งบ่อพักน้ำ

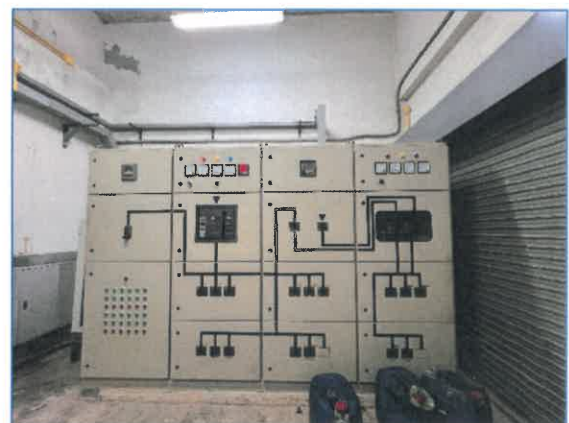
ภาพถ่ายที่ 2.2-17 ตู้ MDB และระบบ Circuit Breaker ของโครงการ

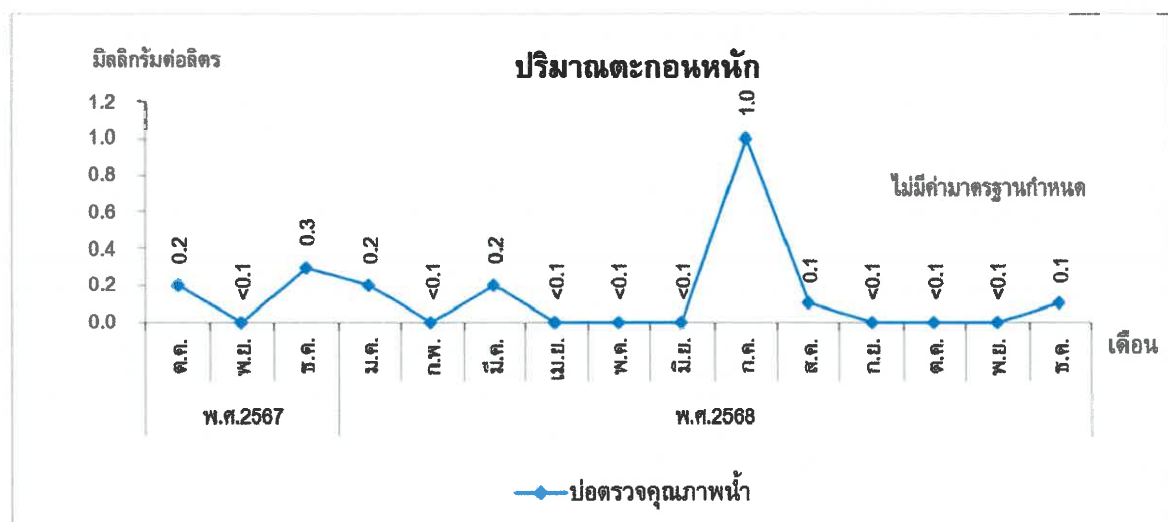
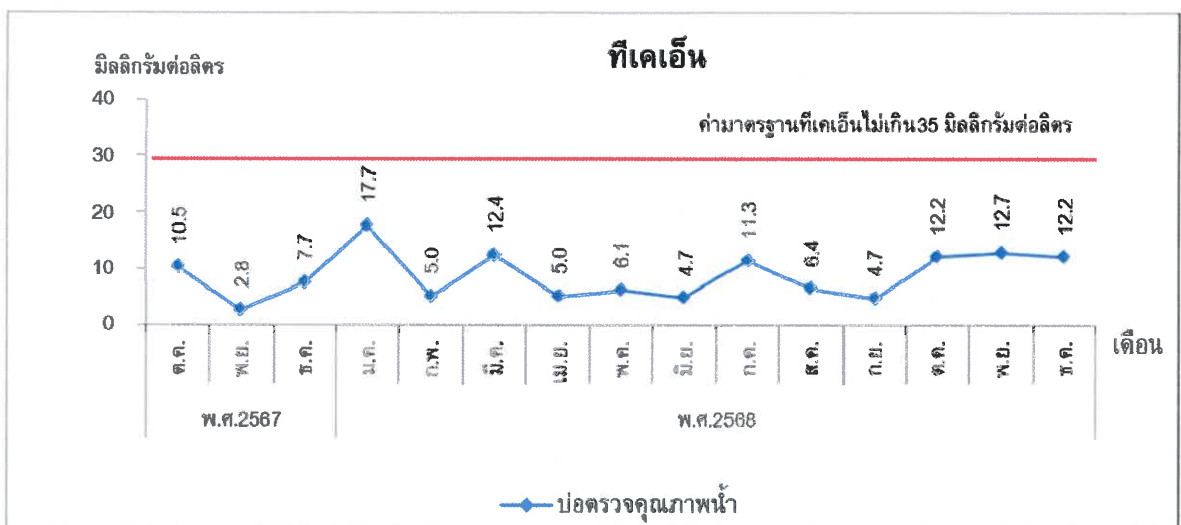
29 ตุลาคม 2568	7.37	4.1	<10	<0.10	172	<0.1	<0.2	12.2	160,000
1 ธันวาคม 2568	7.13	5.2	<10	0.93	155	<0.1	0.2	12.7	160,000
19 ธันวาคม 2568	7.21	11.7	14	0.66	182	0.1	0.2	12.2	>160,000
ค่ามาตรฐาน	5.0-9.0	≤30	≤40	≤1.0	≤1,000	-	≤20	≤35	-

รูปที่ 3.4.5-1 กราฟเปรียบเทียบผลการตรวจวัดคุณภาพน้ำทั้งจากบ่อตรวจคุณภาพน้ำ
 ระหว่างปี พ.ศ.2567-2568
