รายงานผลการปฏิบัติตามมาตรการป้องกัน
และแก้ไขผลกระทบสิ่งแวดล้อม
และมาตรการติดตามตรวจสอบคุณภาพสิ่งแวดล้อม

โครงการ ศุภาลัย พรีเมียร์ สีพระยา-สามย่าน
นิติบุคคลอาคารชุด ศุภาลัย พรีเมียร์ สีพระยา-สามย่าน
ตั้งอยู่ที่ถนนสีพระยา แขวงสีพระยา
เขตบางรัก กรุงเทพมหานคร
ฉบับระหว่างเดือนกรกฎาคม ถึงเดือนธันวาคม พ.ศ. 2568
(ระยะดำเนินการ)

**รายงานผลการปฏิบัติตามมาตรการป้องกันและแก้ไขผลกระทบสิ่งแวดล้อม
และมาตรการติดตามตรวจสอบผลกระทบสิ่งแวดล้อม
โครงการ ศุภาลย์ พรีเมียร์ สีพระยา-สามย่าน**

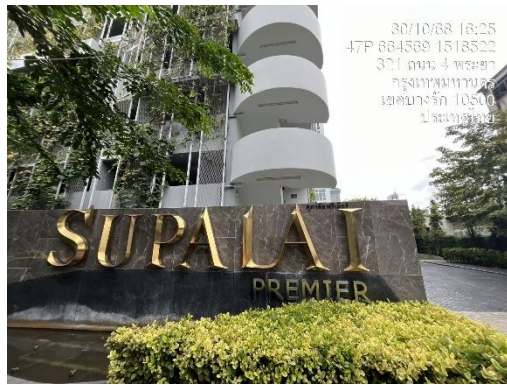
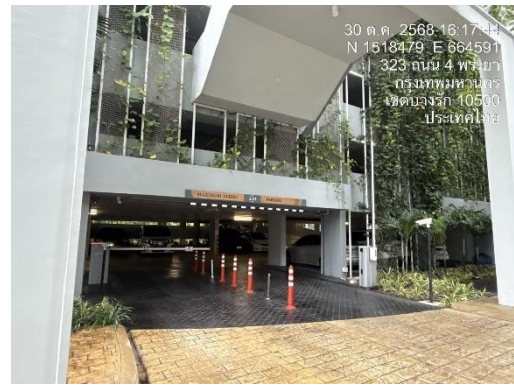
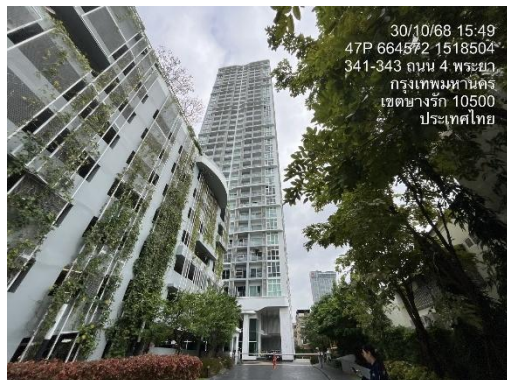
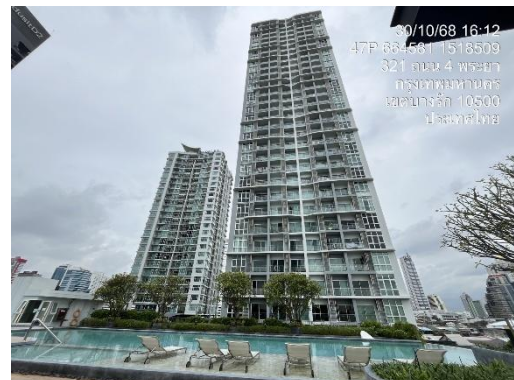
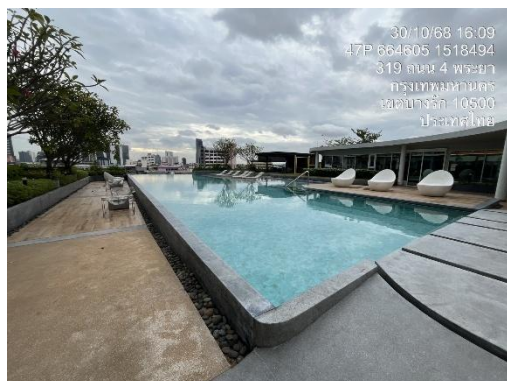
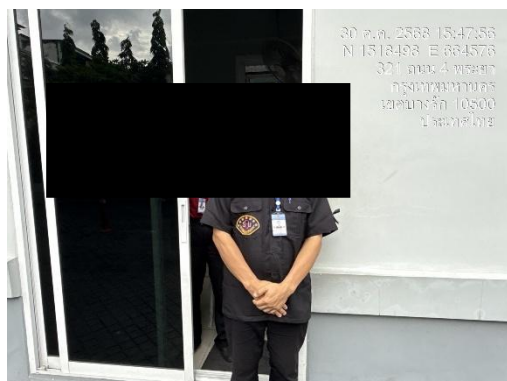
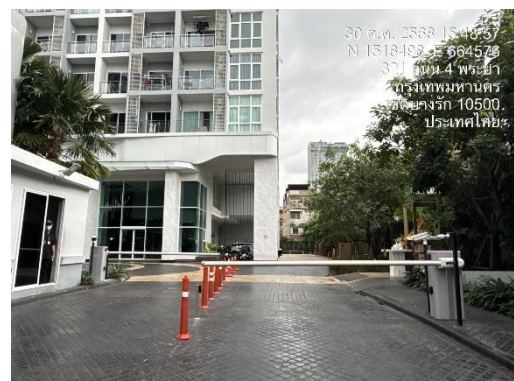
รูปที่ 1-1 สภาพภายในพื้นที่โครงการ ณ เดือนตุลาคม พ.ศ. 2568

สภาพทั่วไปของโครงการ ศุภาลย์ พรีเมียร์ สีพระยา-สามย่าน (ระยะดำเนินการ) โดยนิติบุคคลอาคารชุด ศุภาลย์ พรีเมียร์ สีพระยา-สามย่าน ระหว่างเดือนกรกฎาคม ถึงเดือนธันวาคม พ.ศ. 2568 แสดงดัง **รูปที่ 1-1**

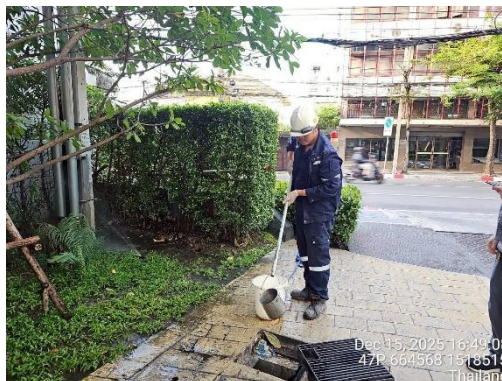
รูปที่ 3-1 การเก็บตัวอย่างคุณภาพน้ำทิ้งของโครงการ

ระหว่างเดือนกรกฎาคม ถึงเดือนธันวาคม พ.ศ. 2568 แสดงรายละเอียดการเก็บตัวอย่างคุณภาพน้ำทิ้ง ดัง **รูปที่ 3-1** ผลการตรวจวิเคราะห์แสดงดัง **ตารางที่ 3-3** ถึง **ตารางที่ 3-4** (รายละเอียดผลการตรวจวิเคราะห์ดัง ภาคผนวก ง) และกราฟผลการตรวจวัดคุณภาพน้ำ แสดงดัง**รูปที่ 3-2** ถึง **รูปที่ 3-8**

จุดระบายน้ำออกจากระบบบำบัดน้ำเสีย

บ่อพักน้ำสุดท้ายของระบบระบายน้ำบริเวณด้านหน้าโครงการ

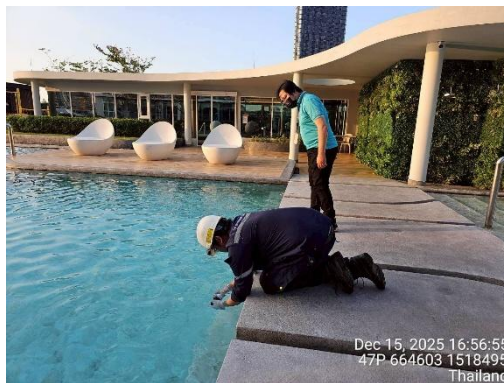
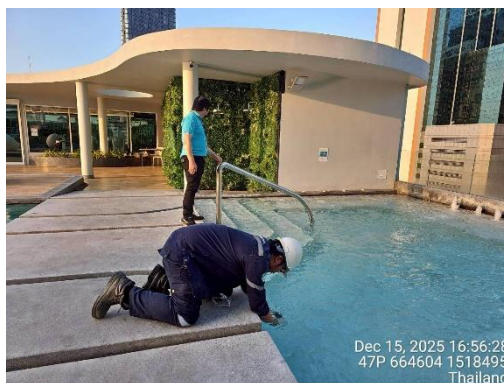
รูปที่ 3-9 การเก็บตัวอย่างคุณภาพน้ำสระว่ายน้ำของโครงการ

ระหว่างเดือนกรกฎาคม ถึงเดือนธันวาคม พ.ศ. 2568 แสดงรายละเอียดการเก็บตัวอย่างคุณภาพน้ำ ดัง รูปที่ 3-9 ผลการตรวจวิเคราะห์แสดงดัง ตารางที่ 3-5 ถึง ตารางที่ 3-6 (รายละเอียดผลการตรวจวิเคราะห์ดัง ภาคผนวก ง)

น้ำสระว่ายน้ำ ส่วนลึก

น้ำสระว่ายน้ำ ส่วนตื้น

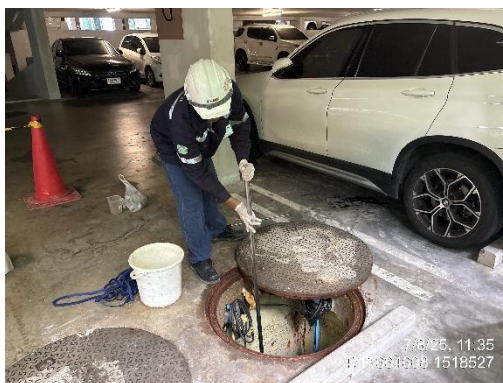
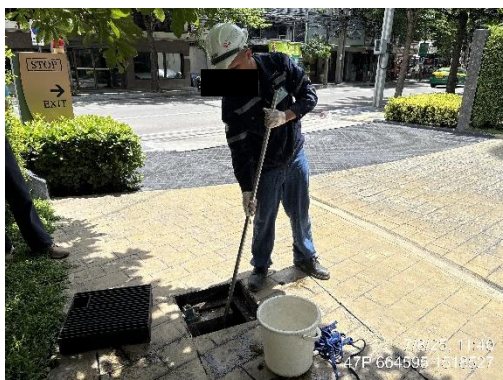
รูปที่ 3-10 การเก็บตัวอย่างคุณภาพน้ำทิ้งของโครงการ

ระหว่างเดือนมกราคม ถึงเดือนธันวาคม พ.ศ. 2568 แสดงรายละเอียดการเก็บตัวอย่างคุณภาพน้ำทิ้ง
ดัง รูปที่ 3-10 ผลการตรวจวิเคราะห์แสดงดัง ตารางที่ 3-6 ถึง ตารางที่ 3-9 (รายละเอียดผลการตรวจวิเคราะห์ดัง
ภาคผนวก ง) และกราฟผลการตรวจวัดคุณภาพน้ำ แสดงดังรูปที่ 3-27 ถึง รูปที่ 3-30

จุดระบายน้ำออกจากระบบบำบัดน้ำเสีย

บ่อพักน้ำสุดท้ายของระบบระบายน้ำบริเวณด้านหน้าโครงการ

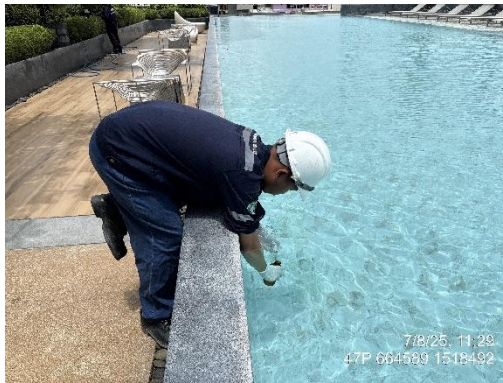
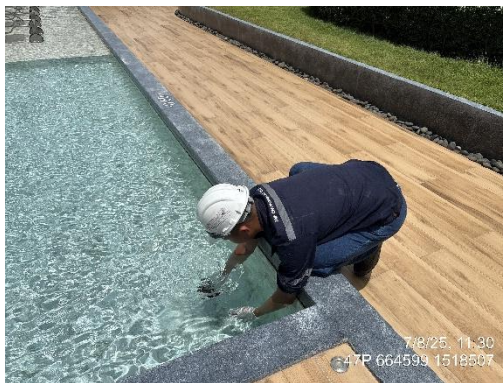
รูปที่ 3-18 การเก็บตัวอย่างคุณภาพน้ำสระว่ายน้ำของโครงการ

ระหว่างเดือนมกราคม พ.ศ. 2567 ถึงเดือนธันวาคม พ.ศ. 2568 แสดงรายละเอียดการเก็บตัวอย่างคุณภาพน้ำ ดัง รูปที่ 3-9 ผลการตรวจวิเคราะห์แสดงดัง ตารางที่ 3-9 ถึง ตารางที่ 3-10 (รายละเอียดผลการตรวจวิเคราะห์ดัง ภาคผนวก ง)

น้ำสระว่ายน้ำ ส่วนลึก

น้ำสระว่ายน้ำ ส่วนตื้น
