# มาตรการป้องกัน และแก้ไขผลกระทบสิ่งแวดล้อม และ มาตรการติดตามตรวจสอบผลกระทบสิ่งแวดล้อม โครงการอาคารโรงแรม หลับดี สมุย ประจำเดือน กรกฎาคม – ธันวาคม 2568 (ระยะดำเนินการ ฉบับแก้ไข)

## หนังสือรับรองการจัดทำรายงานผลการปฏิบัติตามมาตรการป้องกัน และแก้ไขผลกระทบ สิ่งแวดล้อม และมาตรการติดตามตรวจสอบผลกระทบสิ่งแวดล้อม

### โครงการอาคารโรงแรม หลับดี สมุย

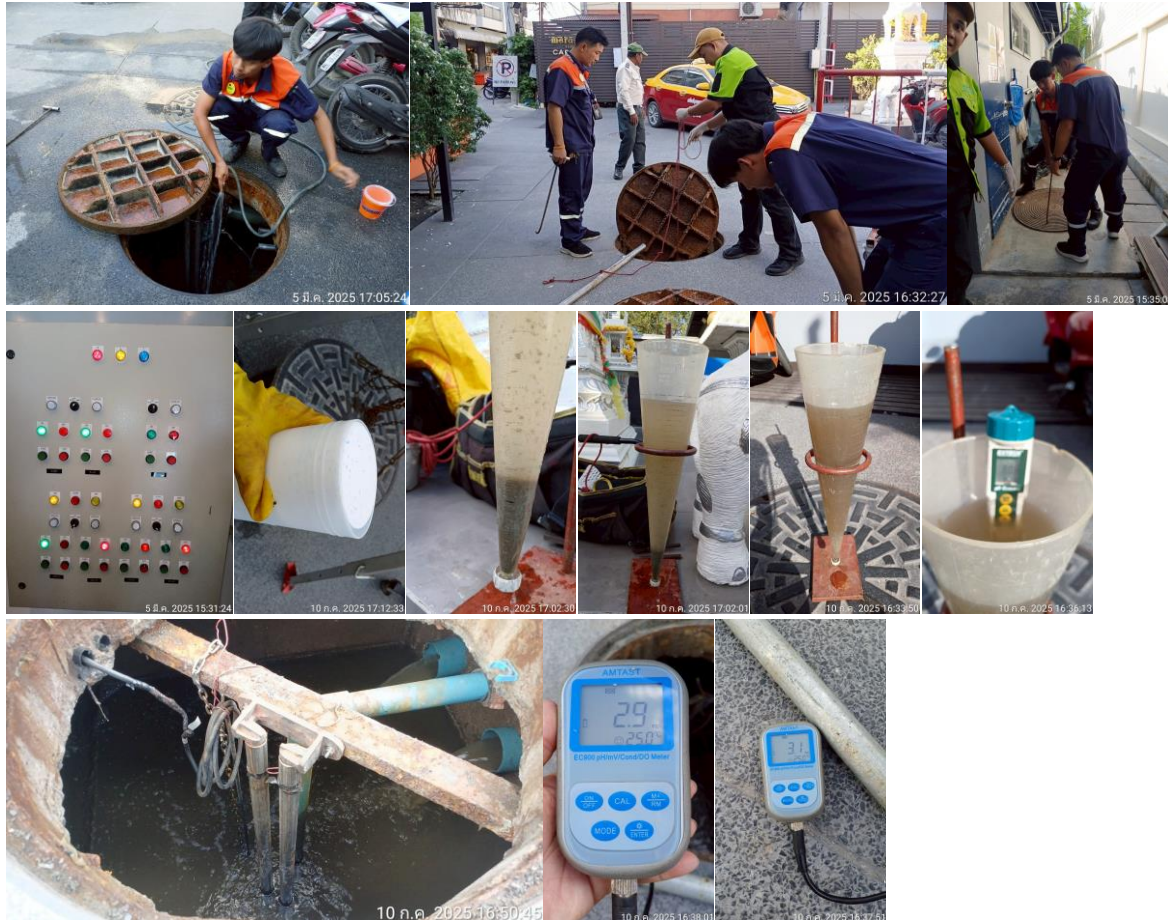
## ระบบบำบัดน้ำเสีย / ผู้ควบคุมระบบบำบัดน้ำเสีย / การ Monitoring ระบบบำบัดน้ำเสีย / สถานจอตรวจ / จุดระดมพล
