## บทที่ 2

### รายงานผลการปฏิบัติตามมาตรการป้องกันและแก้ไขผลกระทบสิ่งแวดล้อม และมาตรการติดตามตรวจสอบคุณภาพสิ่งแวดล้อม โครงการเหมืองแร่ ชนิตแร่เหล็ก

บริษัท พี.ที.เค. ไมนนิ่ง จำกัด โครงการเหมืองแร่ ชนิตแร่เหล็ก ประทานบัตรที่ 27162/15728 ร่วม  
แผนผังโครงการเดียวกันกับประทานบัตรที่ 27163/15727 ท้องที่ตำบลนาดินดำ อำเภอเมืองเลย จังหวัดเลย  
ดำเนินการตรวจสอบผลการปฏิบัติตามมาตรการป้องกันและแก้ไขผลกระทบสิ่งแวดล้อม ตามผลการพิจารณา  
รายงานการวิเคราะห์ผลกระทบสิ่งแวดล้อม ตามหนังสือ สผ. ที่ วว 0804/12897 ลงวันที่ 4 ตุลาคม 2543  
(เอกสารแนบ 4 ) และผลการพิจารณาการขอเปลี่ยนแปลงแผนผังโครงการทำเหมือง ตามหนังสือ กพร. ที่ ออก  
0506/2737 ลงวันที่ 26 มิถุนายน 2561 (เอกสารแนบ 4) การดำเนินงานครั้งนี้เป็นการรายงานผลการ  
ดำเนินงานครั้งที่ 1 ระหว่างเดือน มกราคม ถึง มิถุนายน 2569 มีรายละเอียดดังตารางที่ 2-1 ถึงตารางที่ 2-2

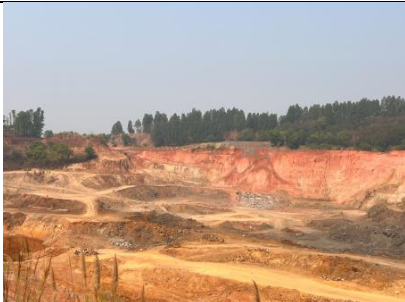
<p>รูปที่ 2-1 สภาพหน้าเหมืองของโครงการ</p>

มาตรการป้องกันและแก้ไขผลกระทบสิ่งแวดล้อม	ผลการปฏิบัติตามมาตรการฯ	ปัญหา อุปสรรคและแนวทางแก้ไข	ภาพประกอบมาตรการ
1.1 เปิดหน้าเหมืองในลักษณะขั้นบันได ให้มีความสูงของขั้นบันไดประมาณ 3 เมตร มีความกว้างขั้นไม่น้อยกว่า 3 เมตร ความลาดเอียงโดยรวมไม่เกิน 45 องศา	ทางโครงการมีการเปิดหน้าเหมืองในลักษณะขั้นบันได และดำเนินการทำเหมืองตามขอบเขตพื้นที่ประทานบัตร ปัจจุบันได้ดำเนินการให้เป็นไปตามมาตรการสิ่งแวดล้อม ฉบับแก้ไขแผนผังโครงการ และได้ดำเนินการทำเหมืองอย่างต่อเนื่องในปัจจุบัน	-ไม่มี

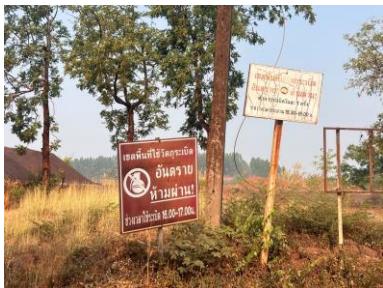
<p>รูปที่ 2-2 ป้ายเตือนเขตใช้วัตถุระเบิด</p>

1.2 ใช้ปริมาณวัตถุระเบิดสูงสุดไม่เกิน 12.5 ปอนด์ต่อจังหวะถ่วง โดยใช้กับถ่วงเวลา โดยระเบิดวันละ 1 ครั้ง ในระหว่างเวลา 15.30 - 16.00 น. ก่อนและหลังการระเบิดควรมีสัญญาณเตือนทุกครั้งเป็นเวลา 15 นาที	ทางโครงการทำการระเบิดวันละ 1 ครั้ง และได้จัดทำป้ายเตือนภายในโครงการ จัดให้มีสัญญาณแจ้งเตือนก่อนและหลังการระเบิดเป็นเวลา 15 นาที ทุกครั้ง ได้ดำเนินการให้เป็นไปตามมาตรการสิ่งแวดล้อมฉบับแก้ไขแผนผังโครงการ โดยมีการเปลี่ยนเวลาในการระเบิดเป็นระหว่างเวลา 16.00-17.00 น.	-ไม่มี

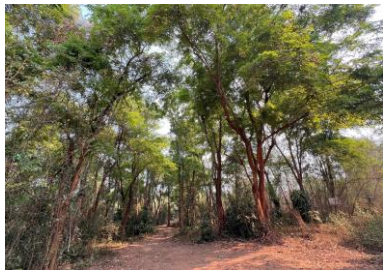
<p>รูปที่ 2-3 สภาพป่าในเขตห้ามใช้วัตถุระเบิด</p>

1.3 เว้นระยะแนวเขต ไม่ใช้วัตถุระเบิดทำเหมืองระยะ 260 เมตร จากแนวถนนลูกรังสาธารณะที่ตัดผ่านพื้นที่โครงการทางทิศเหนือ (แนวหมุดหลักฐานที่ 1 และ 22 ของแปลงคำขอที่ 40/2540 และจากแนวส่งสายศักร์สูง(แนวหมุดหลักฐานที่ 5 และ 26 ของแปลงคำขอที่ 26/2540)	พื้นที่เว้นจากการทำเหมืองทางโครงการได้ทำการรักษาต้นไม้ให้เป็นสภาพที่สมบูรณ์และยังให้คงสภาพเดิมไว้ และดูแลรักษาสภาพป่าให้สมบูรณ์เสมอ	-ไม่มี

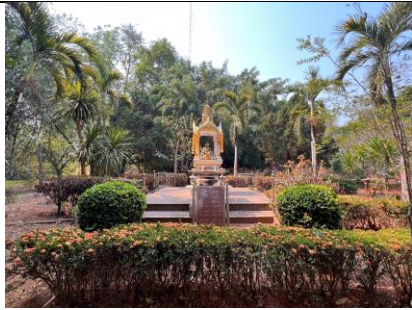
<p>รูปที่ 2-4 พื้นที่เว้นไม่มีการทำเหมือง</p>

มาตรการป้องกันและแก้ไขผลกระทบสิ่งแวดล้อม	ผลการปฏิบัติตามมาตรการฯ	ปัญหา อุปสรรคและแนวทางแก้ไข	ภาพประกอบมาตรการ
1.4 เว้นระยะแนวเขตไม่ทำเหมืองระยะ 50 เมตร จากแนวส่งค่ายสูงทางด้านใต้ของแปลงคำขอที่ 26/2540 และแนวนอนสาธารณะทางทิศเหนือของแปลง 40/2540	พื้นที่เว้นระยะแนวเขตไม่ทำเหมืองทางโครงการได้ทำการปรับภูมิทัศน์ โดยได้ตั้งศาลพระพรหมปลูกต้นไม้ ไม้ดอก ไม้ประดับ และได้ทำการดูแลรักษาให้เป็นอย่างดี	-ไม่มี

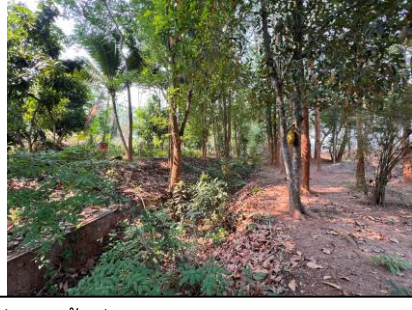
<p>รูปที่ 2-6 พื้นที่ปลูกต้นไม้แนวกันเขตไม่ทำเหมือง</p>

1.5 ปลูกต้นไม้ยืนต้นโตเร็ว เช่น สะเดา มะขามเทศ ไม้กระถินณรงค์ เสริมแนวต้นไม้เดิม โดยรอบพื้นที่โครงการ พื้นที่เก็บกองแร่ และโรงบดย่อยแร่ และพื้นที่เก็บกองเปลือกดินและเศษหิน อย่างน้อย 3 แถว แบบสลับฟันปลาระยะห่าง 2x2 เมตร รวมถึงบริเวณแนวกันเขตไม่ทำเหมืองจากถนนลูกรังสาธารณะในระยะ 50 เมตร โดยต้องปลูกให้เต็มพื้นที่และให้มีระยะห่าง 2x2 เมตร	ทางโครงการทำการปลูกต้นไม้ ต้นคูณ สะเดา มะขามเทศ ยูคาลิปตัส และได้ทำการรักษาแนวต้นไม้โดยทำการปลูกโดยรอบพื้นที่กองเปลือกดินและได้บำรุงรักษาให้มีความเจริญเติบโตอยู่เสมอ	-ไม่มี

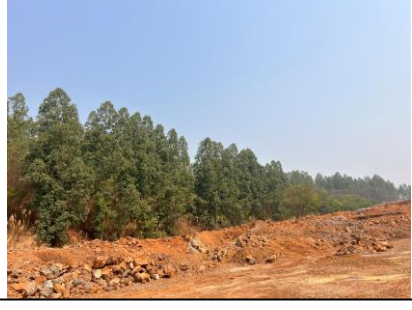
<p>รูปที่ 2-5 ปลูกต้นไม้พื้นที่ทิ้งมูลดินทราย</p>

1.6 ให้มีกองเก็บเปลือกดินและเศษหิน โดยทำเป็นชั้นบันไดสูง 3 ชั้น ชั้นละไม่เกิน 4 เมตร และกว้างไม่น้อยกว่า 6 เมตร ด้านหน้าไม่เกิน 35 องศา และด้านหลังไม่เกิน 12 องศา พร้อมปลูกพืชคลุมดิน เช่น หญ้าแฝกหรือพืชตระกูลถั่ว เพื่อช่วยยึดคุณภาพพื้นดินไว้ โดยรักษาความลาดชันไม่เกิน 5 องศา	ทางโครงการได้เก็บกองเปลือกดินและเศษหิน และมีการปลูกต้นยูคาลิปตัสและไม่เกิดเองตามธรรมชาติ ได้มีการดูแลต้นไม้ให้สามารถเจริญเติบโตได้ดีอยู่เสมอ	-ไม่มี

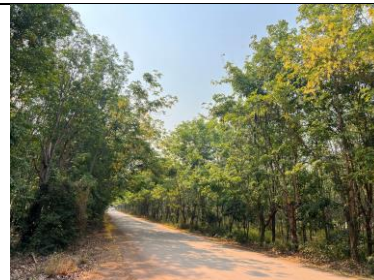
<p>รูปที่ 2-9 การปลุกต้นไม้ตามแนวถนน</p>

มาตรการป้องกันและแก้ไขผลกระทบสิ่งแวดล้อม	ผลการปฏิบัติตามมาตรการฯ	ปัญหา อุปสรรค และแนวทางแก้ไข	ภาพประกอบมาตรการ
1.9 ปลุกต้นไม้โตเร็วเสริมตามแนวถนนเส้นต่าง ๆ ที่อยู่ใกล้เคียงพื้นที่โครงการในระยะทาง 2 กิโลเมตร เช่น ยูคาลิปตัส สะเดา สนประดิพัทธ์ และจั่วเป็นต้น	ทางโครงการได้ปลุกต้นคุณ ตามแนวเส้นทางขนส่งและปลุกต้นยูคาลิปตัส ไว้แล้วโดยรอบโครงการและมีการปลูกยังพื้นที่ด้านนอกโครงการ และรักษาดินไม้ให้เจริญเติบโตได้ต่อเนื่อง	-ไม่มี

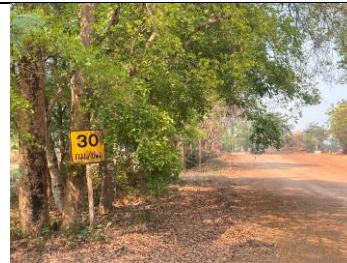
<p>รูปที่ 2-10 ป้ายกำหนดความเร็ว</p>

1.10 การขนส่งแร่จะต้องใช้ความเร็วไม่เกิน 30 กิโลเมตรต่อชั่วโมง พร้อมทั้งทำการฉีดพรมน้ำวันละ 1 ครั้ง ในช่วงถนนลูกรัง โดยใช้น้ำจากบ่อดักตะกอน ขณะขนส่งจะต้องทำการปิดคลุมท้ายรถบรรทุกให้มิดชิด ทำการขนส่งวันละ 18 เที่ยว	แสดงป้ายกำหนดความเร็วรถไม่เกิน 30 กิโลเมตรต่อชั่วโมงตามจุดต่างๆ ตลอดเส้นทางขนส่งแร่ และทำการปรับปรุงเส้นขนส่งให้สามารถใช้งานได้	-ไม่มี

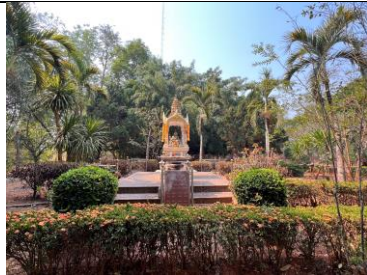
<p>รูปที่ 2-11 พื้นที่ปลูกต้นไม้แนวกันเขต 50 เมตร</p>

มาตรการป้องกันและแก้ไขผลกระทบสิ่งแวดล้อม	ผลการปฏิบัติตามมาตรการฯ	ปัญหา อุปสรรคและแนวทางแก้ไข	ภาพประกอบมาตรการ
1.12 ปลุกต้นไม้ยืนต้นโตเร็ว เช่น สะเดา มะขามเทศ ไม้ กระถินณรงค์ เสริมแนวต้นไม้เดิม โดยรอบพื้นที่โครงการ พื้นที่เก็บกองแร่ และโรงบดย่อยแร่ และพื้นที่ เก็บกองเปลือกดินเศษหิน อย่างน้อย 3 แถว แบบสลับฟันปลา ระยะห่าง 2x2 เมตร ความถึงบริเวณแนวกันเขตไม่ทำเหมืองจากถนนลูกรังสาธารณะในระยะ 50 เมตร โดยต้องปลูกให้เต็มพื้นที่ในระยะห่าง 2x2 เมตร	ทางโครงการได้ทำการปลุกต้นไม้ในพื้นที่แนวกันเขตไม่ทำเหมือง 50 เมตรและ ทำการรักษาสภาพพื้นที่ และทำการปลุกต้นไม้ในพื้นที่ดังกล่าว

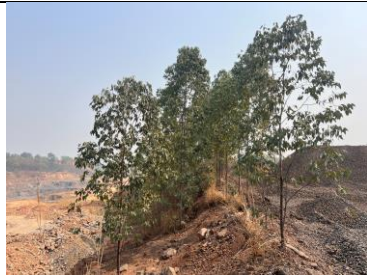
<p>รูปที่ 2-12 ทำการปลูกต้นยูคาลิปตัส</p>

1.13 ภายหลังการทำเหมืองเสร็จสิ้น ต้องทำการปรับลดความลาดชันในภาพรวมให้อยู่ในระดับที่ปลอดภัย พร้อมทั้งทำการปลูกพืชตระกูลหญ้า เช่น หญ้าแฝก ตามชั้นบันได เพื่อช่วยยึดหน้าดิน พร้อมทำการปรับถมแนวคันทำนบ และคุระบายน้ำ รวมทั้งพื้นที่สนับสนุนกิจกรรมเหมืองอื่น ๆ และปลูกพืชคลุมดินตะกั่ว ถาวรสลับกับไม้และไม้โตเร็วอื่นๆ เช่น กระถินณรงค์ มะขามเทศ สะเดา เป็นต้น ให้ทั่วทั้งพื้นที่ ส่วนบ่อดักตะกอนให้คงไว้เป็นแหล่งน้ำใช้ทางการเกษตร แต่ต้องปักป้ายบอกรายละเอียดความลึกและคุณภาพน้ำ	<p>ทางโครงการมีการปฏิบัติตามที่มีมาตรการกำหนดไว้ อย่างเคร่งครัดและเมื่อถึงระยะเสร็จสิ้นการทำเหมืองจะปฏิบัติตามมาตรการที่กำหนดอย่างเคร่งครัดต่อไป</p> <p>ปัจจุบันยังดำเนินการทำเหมืองอย่างต่อเนื่อง โครงการได้ทำการปลุกต้นไม้เพิ่มเติมแทนต้นไม้ที่ตาย และทำการฟื้นฟูพื้นที่ในพื้นที่ไม่ทำเหมืองแล้ว และพื้นที่ทิ้งมูลดินทราย ปัจจุบันสภาพอากาศร้อนแล้ง จึงมีต้นไม้ที่แห้งและตายไป เล็กน้อย</p>	-ไม่มี

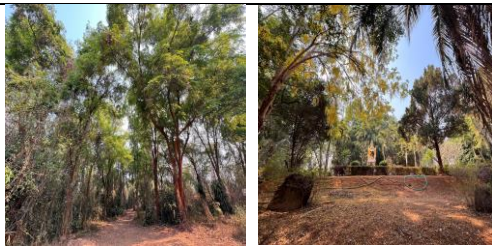
<p>รูปที่ 2-16 พื้นที่เว้นไม่ทำเหมือง</p>

2.2 กำหนดให้เว้นพื้นที่ไม่ทำเหมืองหรือกิจกรรมใด ๆ ในเขตพื้นที่บริเวณทางด้านทิศเหนือของแปลงคำขอประทานบัตรที่ 40/2540 ที่อยู่ติดกับอ่างเก็บน้ำหนองฮี ในแนวมุมหลักฐานที่ 1 ถึง 4 (ดังแผนที่แนบ) เพื่อลดผลกระทบต่ออ่างเก็บน้ำหนองฮี	ทางโครงการเว้นพื้นที่ไม่ทำเหมือง ตามที่มาตรการที่ได้กำหนด	-ไม่มี

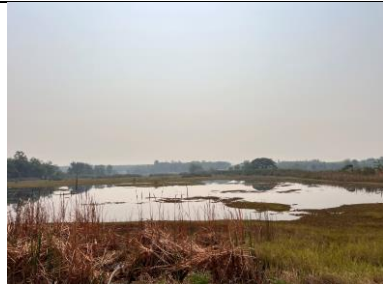
<p>รูปที่ 2-19 สภาพน้ำหนองฮีปัจจุบัน</p>

มาตรการป้องกันและแก้ไขผลกระทบสิ่งแวดล้อม	ผลการปฏิบัติตามมาตรการฯ	ปัญหา อุปสรรคและแนวทางแก้ไข	ภาพประกอบมาตรการ
2.5 ให้ติดตามตรวจสอบคุณภาพน้ำในด้านการปนเปื้อนของโลหะหนักประเภทแมงกานีส ในบ่อดักตะกอนสุดท้ายของโครงการก่อนปล่อยออกนอกพื้นที่โครงการและน้ำหนองฮี ปิละ 3 ครั้ง ในเดือนเมษายน กรกฎาคม และธันวาคม พร้อมทั้งรายงานผลการตรวจวัดให้สำนักงานนโยบายและแผนสิ่งแวดล้อมทราบทุกปี	โครงการได้ดำเนินการเก็บตัวอย่างน้ำ จำนวน 9 สถานี ตามมาตรการฯ เปลี่ยนแปลงแผนผังโครงการฉบับเดือนมิถุนายน 2561 ผลการตรวจวัดได้แสดงไว้ในบทที่ 3 ของรายงานฉบับนี้	-ไม่มี

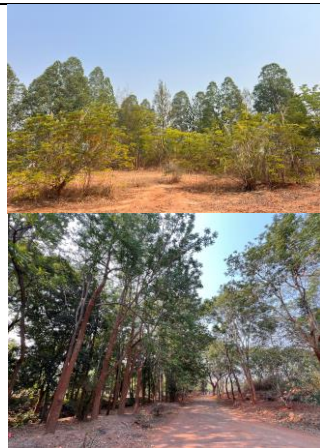
<p>รูปที่ 2-20 พื้นที่ฟื้นฟูและปลูกต้นไม้</p>

2.6 ให้ดำเนินการปลูกต้นไม้ภายหลังได้รับประทานบัตรแล้ว (ระยะเตรียมการทำเหมือง) และก่อนที่จะมีการดำเนินโครงการ โดยต้องเป็นไม้ประเภทไม้ผลัดใบที่มีชนิดพันธุ์และเรือนยอดแตกต่างกันอย่างน้อย 3 ประเภท และปลูกให้มีระยะ 2x2 เมตร (ประมาณ 400 ต้นต่อไร่) จำนวน 6 แถว แบบสลับฟันปลา ในพื้นที่ที่เว้นการทำเหมือง รวมทั้งให้ทำการบำรุงรักษาด้านไม้เหล่านั้นให้มีความเจริญเติบโตเต็มที่ ทั้งนี้ ให้พร้อมระบุพันธุ์ไม้และพื้นที่ปลูก เพื่อให้สำนักงานนโยบายและแผนสิ่งแวดล้อม และกรมป่าไม้พิจารณาความเหมาะสมก่อนดำเนินการ	ทางโครงการมีการปลูกต้นสะเดา ยูคาลิปตัส ตามที่มาตรการกำหนด และมีการปลูกเสริม ปลูกเพิ่มเติมในพื้นที่ที่ยังไม่มีการปลูกต้นไม้ และรักษาด้านไม้ที่เกิดขึ้นตามธรรมชาติให้เติบโตเสมอ	-ไม่มี

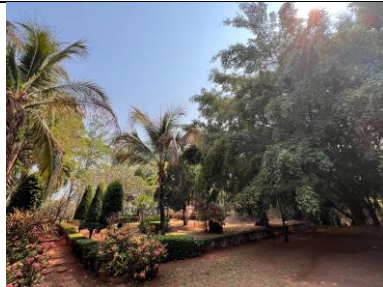
มาตรการป้องกันและแก้ไขผลกระทบสิ่งแวดล้อม	ผลการปฏิบัติตามมาตรการฯ	ปัญหา อุปสรรคและแนวทางแก้ไข	ภาพประกอบมาตรการ
๑. ให้เว้นพื้นที่ไม่ทำเหมืองจากแนวเขตประทานบัตร โดยรอบ เป็นระยะ ๑๐ เมตร และเว้นพื้นที่ไม่ทำเหมืองจากทางสาธารณะด้านทิศเหนือ เป็นระยะ ๕๐ เมตร และเว้นพื้นที่ทางด้านทิศเหนือของประทานบัตรที่ ๒๗๑๖๒/๑๕๓๒๗ ระหว่างหมุดหลักเขตที่ ๓ - ๑๑ เพื่อลดผลกระทบต่อน้ำหนองฮีพร้อมทั้งให้ดูแลรักษาพันธุ์ไม้เดิมไว้ และปลูกเสริมต้นไม้โตเร็วทรงสูงหรือพันธุ์ไม้ที่เหมาะสมทดแทนต้นไม้ที่ตายลงให้หนาแน่นในพื้นที่ เพื่อปิดบังทัศนียภาพกิจกรรมการทำเหมืองในพื้นที่ของโครงการ	ทางโครงการได้ปฏิบัติตามมาตรการอย่างเคร่งครัด ได้ทำการเว้นระยะ ๑๐ เมตร และเว้นพื้นที่ไม่ทำเหมืองจากทางสาธารณะทางด้านทิศเหนือ เป็นระยะ ๕๐ เมตร โดยทางโครงการได้ทำการรักษาสภาพต้นไม้ให้เจริญเติบโต และให้ไม้ถิ่นได้เกิดและเติบโตขึ้นเอง	-ไม่มี

<p>รูปที่ 2-20 พื้นที่เว้นจากแนวเขตไม่ทำเหมือง</p>
๒. กำหนดการเปิดหน้าเหมืองให้มีทิศทางและลำดับขั้นตอน ตลอดจนขอบเขตพื้นที่ทำเหมืองตามแผนผังโครงการทำเหมืองโดยเคร่งครัด เปิดหน้าเหมืองในลักษณะขั้นบันได มีความสูงของขั้นบันไดไม่เกิน ๑๐ เมตร ความกว้างของขั้นบันไดไม่น้อยกว่า ๑๐ เมตร และควบคุมความลาดชันของหน้าเหมืองโดยรวมไม่เกิน ๔๕ องศา	ทางโครงการได้ดำเนินการตามมาตรการอย่างเคร่งครัด ทำการเปิดหน้าเหมืองให้เป็นไปตามแผนผังได้กำหนดไว้ ทางโครงการได้ทำการรักษาสภาพหน้าเหมืองให้มีความปลอดภัย

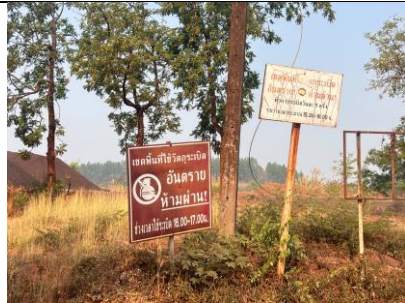
มาตรการป้องกันและแก้ไขผลกระทบสิ่งแวดล้อม	ผลการปฏิบัติตามมาตรการฯ	ปัญหา อุปสรรคและแนวทางแก้ไข	ภาพประกอบมาตรการ
๓.กำหนดให้ใช้ปริมาณวัฏระเปิดเป็นไปตามแผนผังโครงการทำเหมือง จุฑระเปิดด้วยกับแบบช่วงเวลา ระหว่างเวลา ๑๖.๐๐-๑๗.๐๐ น.วันละ ๑ ครั้ง โดยให้มีสัญญาณเตือนก่อนการระเปิดให้ได้ยินและเห็นชัดเจนในระยะ ๕๐๐ เมตร เป็นเวลา ๕ นาที พร้อมติดป้ายเตือนก่อนการระเปิดและเขตการใช้วัฏระเปิดที่บริเวณปากทางเข้าเหมือง ทั้งนี้ ให้หลีกเลี่ยงการระเปิดย่อย โดยให้ใช้หัวกระแทกไฮโดรลิกทุบย่อยแทน	ทางโครงการทำการระเปิดวันละ 1 ครั้ง ตามมาตรการที่กำหนดและได้จัดทำป้ายเตือนเวลา ระเปิด 16.00-17.00 น.ไว้บริเวณหน้าเหมืองและทางขึ้นเหมืองแล้วก่อนมีการระเปิดจะส่งสัญญาณให้ได้ยินและเห็นชัดเจน ในระยะ 500 เมตร เป็นเวลา 5 นาที	-ไม่มี

<p>รูปที่ 2-22 ติดตั้งป้ายเตือนเวลาทำการระเปิด</p>
๔.ให้สร้างคันทำนบดินอัดแน่น ขนาดกว้าง ๔.๕ เมตร ความสูง ๑.๕ เมตร และสันบนกว้าง ๑.๕ เมตร ร่วมกับร่องระบายน้ำ ขนาดความกว้าง ๑.๕ เมตร ความลึก ๑ เมตร พร้อมทั้งให้ปลูกหญ้าหรือพืชคลุมดิน ถั่วคลุมดิน และต้นไม้ท้องถิ่นหรือไม่ไถ่เร็วบนคันทำนบดิน เพื่อป้องกันผลกระทบด้านทัศนียภาพ และป้องกันน้ำฝนไหลออกนอกพื้นที่โครงการ	ทางโครงการได้ดำเนินการสร้างคันดินให้เป็นไปตามแผนผังโครงการได้กำหนดไว้อย่างเคร่งครัด และทำการปลูกหญ้าแฝกและพืชคลุมดิน และให้ต้นไม้ขึ้นได้เกิดขึ้นเองตามธรรมชาติ

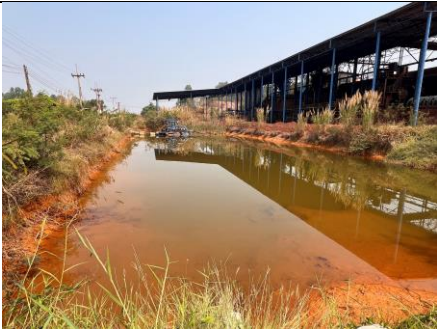
มาตรการป้องกันและแก้ไขผลกระทบสิ่งแวดล้อม	ผลการปฏิบัติตามมาตรการฯ	ปัญหา อุปสรรคและแนวทางแก้ไข	ภาพประกอบมาตรการ
๘.ให้น้ำจากบ่อน้ำใสบ ๒๒ และ บ๙ หมุนเวียนกลับมาใช้ในกระบวนการแต่งแร่ เมื่อน้ำที่ใช้ในการแต่งแร่ไม่เพียงพอแล้วจึงสูบน้ำจากบ่อสำรองน้ำที่จัดเตรียมไว้มาเติมใช้สำหรับแต่งแร่ต่อไป พร้อมทั้งหมั่นดูแลชุดลอกทางแร่และตะกอนที่สะสมตัวจากบ่อตั้งตะกอนอย่างสม่ำเสมอเพื่อรักษาความลึกของบ่อดังกล่าว แล้วนำตะกอนดินไปฝังตากให้หมดแล้วขนย้ายไปกองไว้บริเวณที่เก็บกองเปลือกดินและเศษหิน ป๔ ทั้งนี้ก่อนที่จะระบายน้ำจากบ่อตั้งตะกอนออกสู่ทางน้ำสาธารณะ จะต้องทำการบำบัดคุณภาพน้ำให้อยู่ในเกณฑ์มาตรฐานน้ำผิวดินก่อน	ทางโครงการได้ดำเนินการนำน้ำที่ผ่านการตกตะกอนและนำมาหมุนเวียนเพื่อใช้ในกระบวนการแต่งแร่ และทางโครงการได้ดำเนินการจัดสร้างแหล่งน้ำให้เพียงพอในกระบวนการแต่งแร่ และทำการบำรุงรักษาแหล่งเก็บน้ำให้สามารถใช้ได้เมื่อมีการผลิตแร่แต่งแร่	-ไม่มี

<p>รูปที่ 2-27 บ่อน้ำที่ผ่านการตกตะกอน</p>
๙.เครื่อง Mobile Crusher จัดให้มีวัสดุคลุมเครื่องบดหยาบและละเอียด(Crusher and Mill) ยุ่งรับแร่ขนาดใหญ่ (Hopper) ตะแกรงร่อนคัดเศษแร่ มูลดินทราย (Scalping) พร้อมทั้งติดตั้งเครื่องฉีดสเปรย์น้ำหรือเครื่องเก็บฝุ่นแบบถุงกรอง(Bag Filter) บริเวณทุกจุดที่กำเนิดฝุ่นละออง เพื่อควบคุมและลดการฟุ้งกระจายของฝุ่นละออง	ทางโครงการได้นำเครื่อง Mobile Crusher ใช้ในกระบวนการผลิตแร่ โดยการบดแร่เพื่อลดขนาดแร่ให้เล็กลง และนำเข้ากระบวนการแต่งแร่ ซึ่งได้จัดสถานที่ตั้งไว้ในบ่อเหมืองเพื่อลดปัญหาฝุ่นละออง ปัจจุบันทางโครงการไม่ได้ใช้งาน เครื่อง Mobile Crusher	-ไม่มี

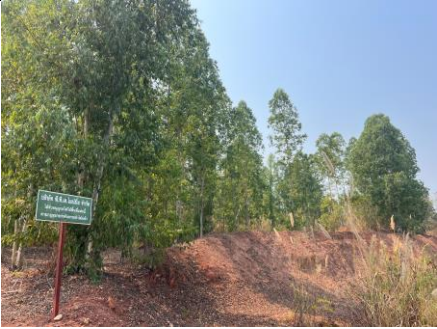
<p>รูปที่ 2-31 พื้นที่ฟื้นฟูพื้นที่เก็บกองเปลือกดิน</p>

มาตรการป้องกันและแก้ไขผลกระทบสิ่งแวดล้อม	ผลการปฏิบัติตามมาตรการฯ	ปัญหา อุปสรรคและแนวทางแก้ไข	ภาพประกอบมาตรการ
<p>๑๑.๒ บริเวณพื้นที่เก็บกองเปลือกดิน เศษหิน และมูลดินทรายที่มีความสูงเพียงพอแล้วให้ดำเนินการปลูกพืชคลุมดินไว้ สำหรับหน้าเหมืองซึ่งมีลักษณะเป็นบ่อเหมือนลึกลงไปจากระดับพื้นดินโดยรอบ ให้ปรับแต่งขอบขุมเหมืองและความลาดชันของชั้นบันไดที่อยู่เหนือระดับน้ำให้มีเสถียรภาพแข็งแรง และมีความปลอดภัย แล้วนำเปลือกดินมาปิดทับเพื่อปลูกพืชคลุมดิน เช่น หญ้าแฝกหรือพืชตระกูลถั่ว เพื่อป้องกันการชะล้างพังทลายของดิน และพัฒนาเป็นบ่อเก็บกักน้ำเพื่อใช้สอยต่อไป</p> <p>ทั้งนี้ ให้จัดทำแผนและรายงานผลการดำเนินงานด้านการฟื้นฟูพื้นที่ที่ทำเหมืองแร่ตามแนวทางที่กรมอุตสาหกรรมพื้นฐานและการเหมืองแร่กำหนด ส่งให้กรมอุตสาหกรรมพื้นฐานและการเหมืองแร่ สำนักงานนโยบายและแผนทรัพยากรธรรมชาติและสิ่งแวดล้อม และหน่วยงานที่เกี่ยวข้องทราบทุก ๒ ปี</p>	<p>บริเวณพื้นที่เก็บกองเปลือกดิน เศษหิน และมูลดินทรายทางโครงการได้ทำการปรับปรุงพื้นที่ให้มีความปลอดภัยมีความลาดชันและให้มีเสถียรภาพแข็งแรง และมีความปลอดภัย ทำการปลูกต้นไม้โตเร็ว เช่น ยูคาลิปตัส และให้ไม้ถีนได้เกิดขึ้นเอง และได้ทำการบำรุงรักษาให้ต้นไม้ได้เจริญเติบโตอย่างสม่ำเสมอ</p> <p>ทางโครงการได้ดำเนินการจัดทำรายงานส่งหน่วยงานที่กำหนด ทุก 2 ปี รายงานฉบับล่าสุดเมื่อ 26 ธันวาคม 2566</p>	<p>-ไม่มี</p> <p>-ไม่มี</p>
