บทที่ 2

ผลการดำเนินการตามมาตรการป้องกันและแก้ไขผลกระทบสิ่งแวดล้อม

ตารางที่ 2.2-1 มาตรการป้องกันและแก้ไขผลกระทบสิ่งแวดล้อม (ระยะดำเนินการ) โครงการโรงแรมบางกอกซิตี้ รัชดา

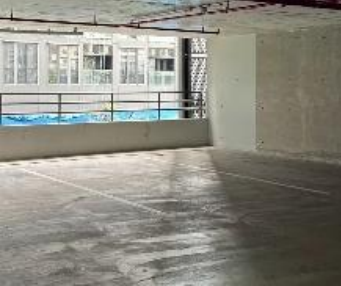
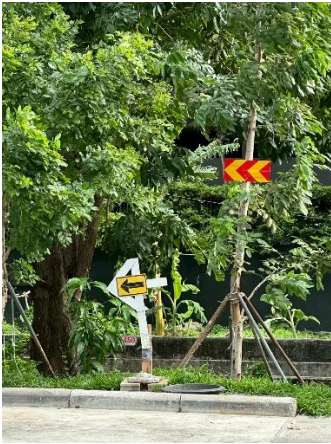
<p>ถนนโดยรอบโครงการ</p>	<p>ป้ายสัญญาณจราจร</p>	<p>ไฟแสงสว่าง</p>
<p>ภาพที่ 2.2-1 ระบบจราจรภายในโครงการ</p>

<p>ทางเข้า-ออกโครงการ</p>	<p>ที่จอดรถในโครงการ</p>	<p>ที่จอดรถผู้พิการ</p>

<p>ป้ายจำกัดความเร็ว</p>	<p>ป้ายดับเครื่องยนต์</p>	<p>เส้นแบ่งช่องจราจร</p>

1.3 เสียง	- ควบคุมความเร็วของยานพาหนะในบริเวณพื้นที่โครงการ เช่น ติดป้ายจำกัดความเร็วหรือทำสัญญาณ เพื่อลดความเร็วและช่วยลดระดับเสียงที่เกิดจากการแล่นของรถยนต์ลงไปด้วย	✓	- ภาพที่ 2.2-1 ระบบจราจร

3.2 การจราจร	<ul style="list-style-type: none"> - ออกแบบถนนภายในให้มีการเชื่อมโยงกันเป็นโครงข่าย เพื่อให้การจราจรภายในมีความคล่องตัว สามารถเชื่อมโยงกับโครงข่ายถนนภายนอกพื้นที่โครงการ 	<ul style="list-style-type: none"> ✓ - ทางโครงการมีการออกแบบถนนภายในให้มีความคล่องตัว สามารถเชื่อมโยงกับโครงข่ายถนนภายนอกพื้นที่โครงการ 	<ul style="list-style-type: none"> - ภาพที่ 2.2-1 ระบบจราจร

- จัดให้มีเส้นแบ่งช่องจราจรอย่างชัดเจน เพื่อความเป็นระเบียบในการจอดรถภายในพื้นที่จอดรถของโครงการ	✓	- โครงการได้จัดให้มีเส้นแบ่งช่องจราจรอย่างชัดเจน	- ภาพที่ 2.2-1 ระบบจราจร

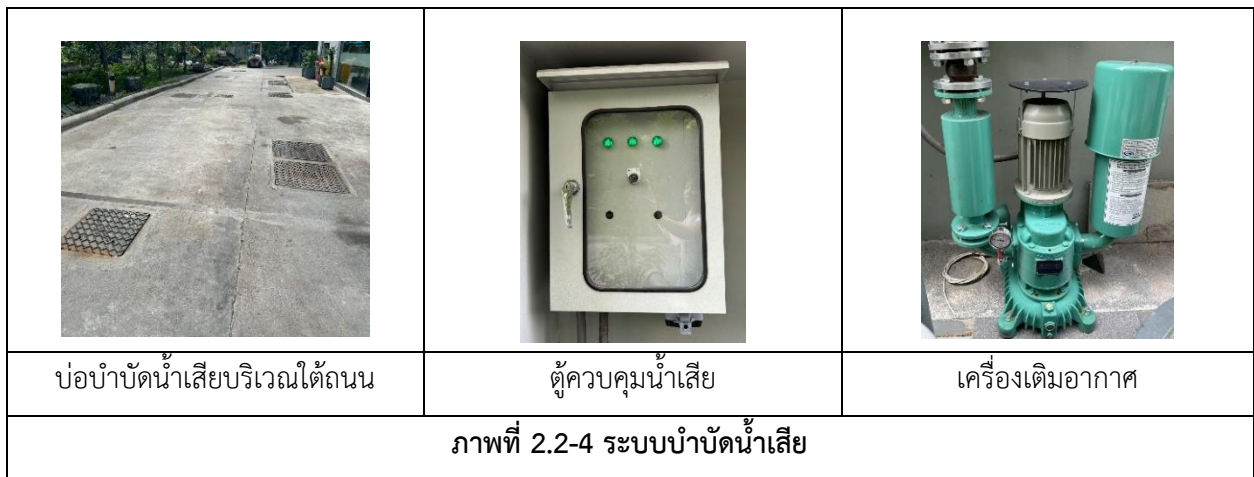
<p>ท่อน้ำที่ผ่านการบำบัดแล้วสำหรับรดน้ำต้นไม้</p>	
<p>ภาพที่ 2.2-4 ระบบบำบัดน้ำเสีย (ต่อ)</p>

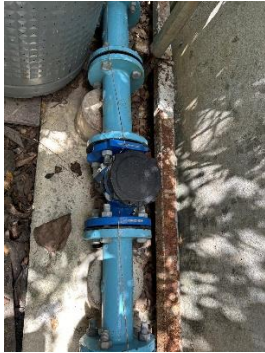
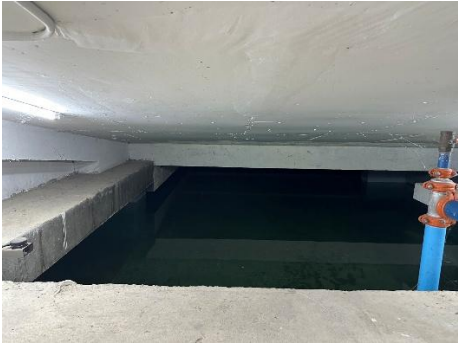
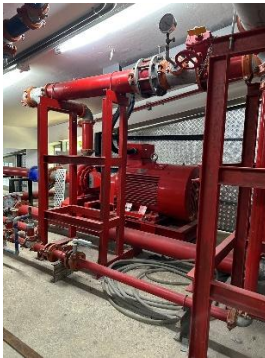
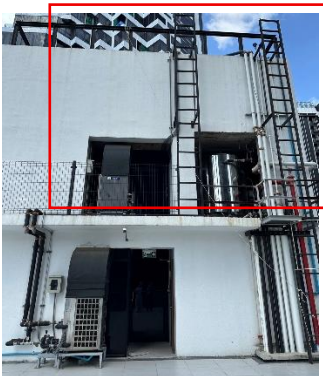
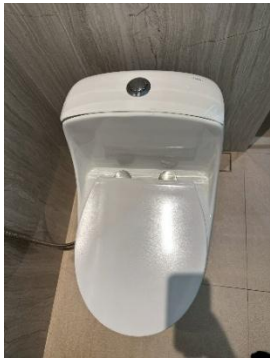
<p>เครื่องสูบน้ำดับเพลิง</p>	<p>ถังเก็บน้ำสำรองชั้นดาดฟ้า</p>	<p>เครื่องสุขภัณฑ์แบบประหยัดน้ำ</p>
<p>ภาพที่ 2.2-5 ระบบน้ำใช้</p>

<p>จุดเชื่อมต่อท่อประปา</p>	<p>ถังเก็บน้ำใต้ดิน</p>	<p>เครื่องสูบน้ำ</p>

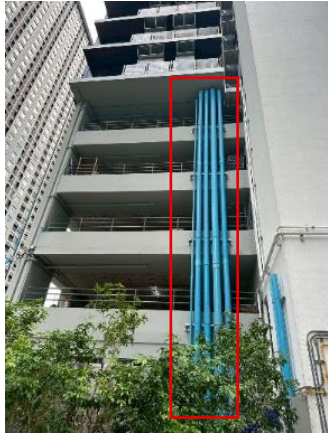
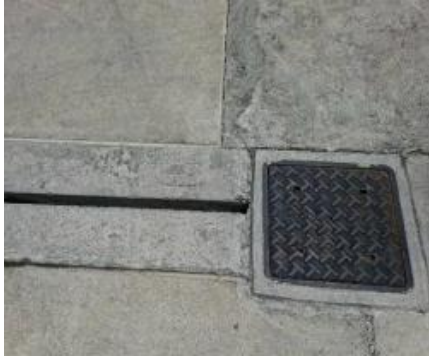
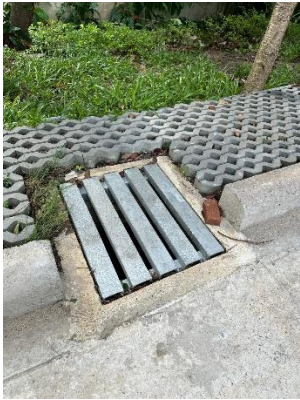
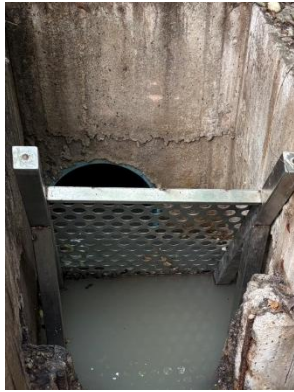
<p>ท่อระบายน้ำภายนอกอาคาร</p>	<p>ตะแกรงดักมูลฝอยที่บ่อพักน้ำสุดท้าย</p>
<p>ภาพที่ 2.2-7 ระบบระบายน้ำ</p>

<p>ท่อรวบรวมน้ำเสียและน้ำฝน</p>	<p>รางระบายน้ำ</p>

- ติดตั้งตะแกรงดักมูลฝอยที่บ่อพักน้ำ (Manhole) สุดท้ายก่อนที่จะระบายน้ำออกสู่ที่ระบายน้ำสาธารณะ และหมั่นตรวจสอบ ดักมูลฝอยออกเป็นประจำ	✓	- ทางโครงการได้ติดตั้งและหมั่นตรวจสอบตะแกรงดักมูลฝอยที่บ่อพักน้ำสุดท้ายก่อนที่จะระบายน้ำออกสู่ที่ระบายน้ำสาธารณะ	- ภาพที่ 2.2-7 ระบบระบายน้ำ

3.7 การระบายน้ำ และป้องกันน้ำท่วม	<p>- จัดให้มีการชะลอน้ำฝนหรือห้วงน้ำฝนที่ตกลงบริเวณพื้นที่โครงการ โดยโครงการได้ออกแบบให้มีบ่อหน่วงน้ำขนาดความจุ 143 ลบ.ม. ซึ่ง เพียงพอในการชะลอน้ำไว้ในโครงการก่อนระบายออก ทั้งนี้ โครง การจัดให้มีเครื่องสูบน้ำชนิด Submersible pump จำนวน 2 ชุด เพื่อ ระบายน้ำออกจากบ่อหน่วงน้ำ เพื่อควบคุมการระบายน้ำออกจากโครง การไม่ให้เกินอัตราการระบายน้ำก่อนการพัฒนาโครงการ โดยอัตราการ ระบายน้ำออกจากโครงการเท่ากับ 0.009 ลบ.ม./วินาที ซึ่งไม่เกินอัตรา การระบายน้ำก่อนการพัฒนาโครงการ ซึ่งเท่ากับ 0.010 ลบ.ม./วินาที โดยท่อระบายน้ำทั้งของโครงการจะต่อเชื่อมกับท่อระบายน้ำบนถนน</p>	<p>✓</p> <p>-ทางโครงการจัดให้มีการชะลอน้ำฝน และมีบ่อหน่วง น้ำเพียงพอเพื่อป้องกันน้ำท่วม</p>	- ภาพที่ 2.2-7 ระบบ ระบายน้ำ

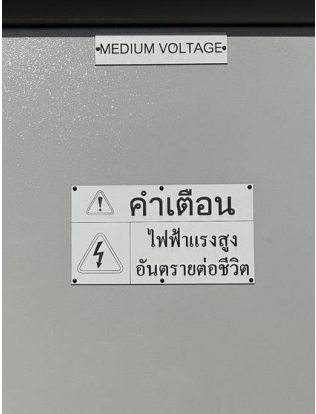
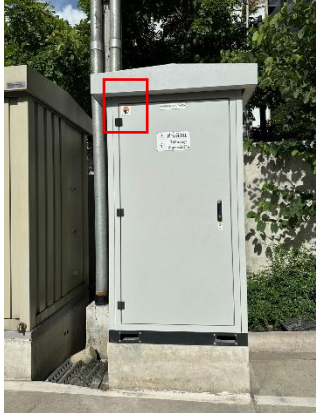
<p>ป้ายชี้เบอร์โทรเจ้าหน้าที่</p>	<p>หลอดไฟฟ้าชนิดประหยัดไฟ</p>	
<p>ภาพที่ 2.2-11 ระบบไฟฟ้า</p>

<p>ระบบไฟฟ้าปกติ</p>	<p>ระบบไฟฟ้าฉุกเฉิน</p>	<p>ไฟสำรองฉุกเฉิน</p>

<p>ป้ายเตือน</p>

- กำหนดให้ใช้หลอดไฟฟ้าชนิดประหยัดไฟแบบ LED ทั้งโครงการ	✓	- โครงการมีการใช้หลอดไฟฟ้าชนิดประหยัดไฟแบบ LED	ภาพที่ 2.2-11 ระบบไฟฟ้า
	- เลือกใช้โคมไฟแบบมีแผ่นสะท้อนแสง เพื่อช่วยให้แสงสว่างจากหลอดไฟกระจายได้อย่างเต็มประสิทธิภาพ	✓	- ทางโครงการมีเลือกใช้โคมไฟแบบมีแผ่นสะท้อนแสง	-

6) จัดทำป้ายเตือนหรือสัญลักษณ์เตือนให้ระวังอันตรายจากไฟฟ้าติดไว้หน้าห้องไฟฟ้า	✓ - ทางโครงการมีการจัดทำป้ายเตือนระวังอันตรายจากไฟฟ้าติดไว้หน้าห้องไฟฟ้า	- ภาพที่ 2.2-11 ระบบไฟฟ้า

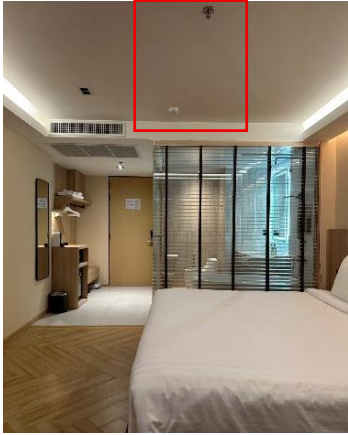
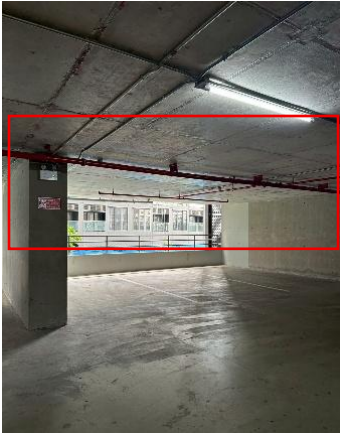
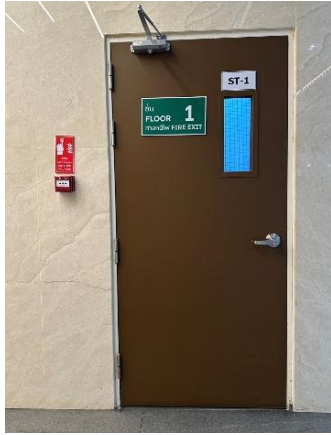
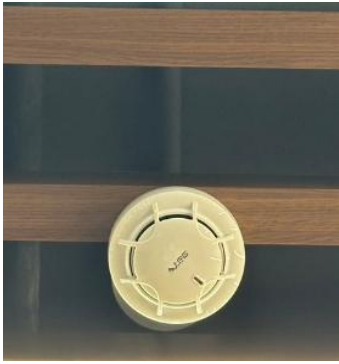
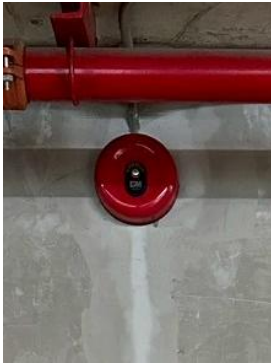
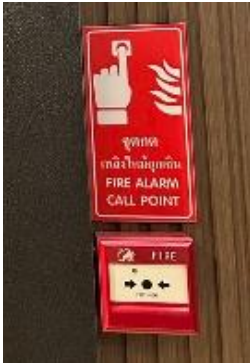
<p>ป้ายเตือน</p>	<p>ป้ายบอกทางหนีไฟในห้องพัก</p>	<p>ป้ายบอกทางหนีไฟในแต่ละชั้น</p>
<p>ภาพที่ 2.2-12 ระบบป้องกันอัคคีภัย (ต่อ)</p>

<p>เครื่องสูบน้ำดับเพลิง</p>	<p>หัวรับน้ำดับเพลิง</p>	<p>แผงควบคุม (FCP)</p>

<p>ตู้เก็บสายฉีดน้ำดับเพลิงพร้อมอุปกรณ์ และถังดับเพลิงเคมีแบบมือถือ</p>		
<p>ภาพที่ 2.2-12 ระบบป้องกันอัคคีภัย</p>

<p>ระบบดับเพลิงอัตโนมัติในห้องพัก</p>	<p>ระบบดับเพลิงอัตโนมัติบริเวณที่จอดรถ</p>	<p>บันไดหนีไฟ</p>

<p>เครื่องตรวจจับควัน</p>	<p>กริ่งสัญญาณเตือน</p>	<p>Manual Station</p>

3.8 อาชีวอนามัยและความปลอดภัย/การป้องกันอัคคีภัย	1) จัดให้มีอุปกรณ์ป้องกันอัคคีภัยเป็นไปตามข้อกำหนดที่เกี่ยวข้อง เช่น ระบบสัญญาณเตือนภัย เช่น แผงควบคุมระบบสัญญาณแจ้งเหตุเพลิงไหม้ เครื่องตรวจจับความร้อนเครื่องตรวจจับควัน และอุปกรณ์ส่งเสียงสัญญาณแจ้งเหตุอัคคีภัย - ระบบป้องกันอัคคีภัย/ผจญเพลิง เช่น ระบบน้ำสำรองดับเพลิง ตู้เก็บสายฉีดน้ำดับเพลิง ถังดับเพลิงและทางหนีไฟ ตามพระราชบัญญัติควบคุมอาคารและกฎหมาย/ข้อบังคับอื่นๆ ที่เกี่ยวข้อง โดย อุปกรณ์/เครื่องมือในระบบดังกล่าว ต้องได้รับการออกและติดตั้งให้มีประสิทธิภาพการทำงาน ตามมาตรฐานที่เป็นที่ยอมรับ	✓ - ทางโครงการจัดให้มีอุปกรณ์ป้องกันอัคคีภัยตามข้อกำหนดต่างๆ ที่เกี่ยวข้อง	- ภาพที่ 2.2-12 ระบบป้องกันอัคคีภัย

2) จัดให้มีมาตรการ/แผนฉุกเฉิน หรือแผนอพยพผู้คน รวมถึงมาตรการประสานงานขอความช่วยเหลือจากหน่วยงานบรรเทาสาธารณภัยภายนอกเพื่อความสะดวกรวดเร็วเมื่อเกิดเหตุการณ์ฉุกเฉิน รวมถึงจัดให้มีการฝึกซ้อมดับเพลิง และอพยพหนีไฟอย่างน้อยปีละครั้ง	✓ - ทางโครงการจัดให้มีมาตรการหรือแผนฉุกเฉิน รวมถึงจัดให้มีการฝึกซ้อมดับเพลิงและอพยพหนีไฟอย่างน้อยปีละ 1 ครั้ง	- ภาพที่ 2.2-12 ระบบป้องกันอัคคีภัย

3.8 อาชีวอนามัยและความปลอดภัย/การป้องกันอัคคีภัย (ต่อ)	5) ประชาสัมพันธ์ให้ความรู้แก่ผู้ใช้บริการโครงการและพนักงานโครงการทราบวิธีการปฏิบัติตนเมื่อเกิดไฟไหม้ และการใช้อุปกรณ์ดับเพลิง โดยจัดให้มีคู่มือฉุกเฉิน และติดตั้งแผนผังอาคารแสดงตำแหน่งทางหนีไฟ และอุปกรณ์ดับเพลิงประจำบริเวณโถงลิฟท์ของทุกชั้น รวมทั้งจัดทำป้ายเรืองแสงแสดงเส้นทางหนีไฟออกเป็นระยะๆ	✓ - ทางโครงการมีการติดตั้งแผนผังอาคารแสดงตำแหน่งทางหนีไฟทุกชั้น รวมถึงในห้องพัก	- ภาพที่ 2.2-12 ระบบป้องกันอัคคีภัย

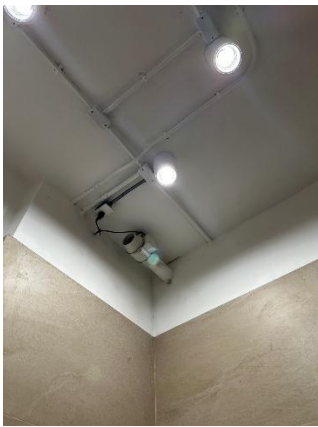
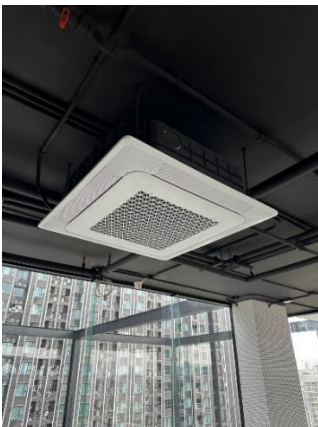
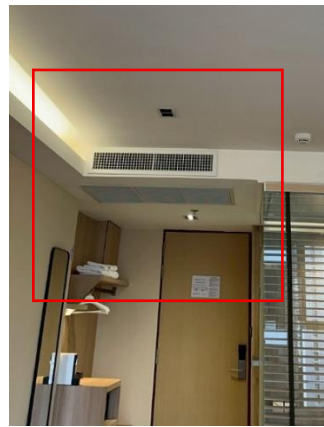
เครื่องระบายอากาศ	เครื่องปรับอากาศ	
ระบบระบายอากาศวิถีกด		
ภาพที่ 2.2-13 ระบบระบายอากาศ

ระบบระบายอากาศ และช่องรับแสงธรรมชาติ

- การใช้กระจกในห้องพักต่างๆ เพื่อเป็นช่องรับแสงจากธรรมชาติ	✓	- ทางโครงการมีติดตั้งหน้าต่างในห้องพักเพื่อเป็นช่องรับแสงจากธรรมชาติ	- ภาพที่ 2.2-13 ระบบระบายอากาศ

- ตัวอาคารจะได้รับการออกแบบให้แต่ละชั้นมีพื้นที่เปิดโล่งรับแสงสว่างจากภายนอก รวมถึงการจัดให้มีการระบายอากาศโดยวิธีธรรมชาติในบางพื้นที่ เพื่อลดการใช้พลังงานไฟฟ้าสำหรับการให้แสงสว่างในอาคารและเครื่องปรับอากาศให้มากที่สุด	✓	- ทางโครงการมีการออกแบบให้มีพื้นที่เปิดโล่งและระบายอากาศโดยวิธีธรรมชาติในบางพื้นที่	- ภาพที่ 2.2-13 ระบบระบายอากาศ

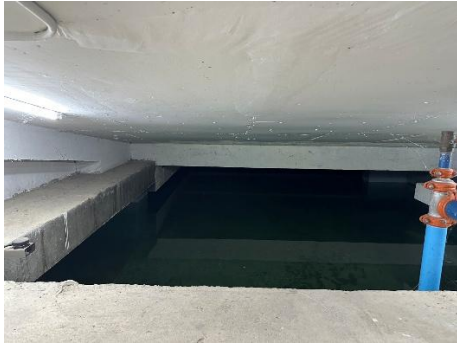
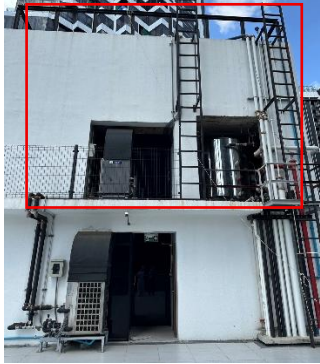
<p>ถังเก็บน้ำใต้ดิน</p>	<p>ถังเก็บน้ำสำรองชั้นดาดฟ้า</p>	
<p>ภาพที่ 2.2-15 ระบบน้ำใช้</p>

<p>จุดเชื่อมต่อท่อประปา</p>	<p>เครื่องสูบน้ำดับเพลิง</p>	<p>เครื่องสูบน้ำ</p>

3.3 การใช้น้ำ	<ul style="list-style-type: none"> - ในขั้นตอนการออกแบบและจัดหาเครื่องสุขภัณฑ์สำหรับห้องน้ำ/ห้องส้วม ต้องเลือกใช้อุปกรณ์แบบประหยัดน้ำ - ประชาสัมพันธ์ รมรงค์ ขอความร่วมมือในการประหยัดน้ำแก่ผู้ใช้บริการ และพนักงานโครงการ โดยการจัดบอร์ดประชาสัมพันธ์ ติดป้าย/คำขวัญในห้องพัก และพื้นที่สาธารณะอื่นๆ เป็นต้น - ตรวจสอบรอยรั่วของท่อจ่ายน้ำ บริเวณรอยต่อและปั้มสูบน้ำ เพื่อลดการสูญเสียน้ำอย่างเปล่าประโยชน์ - โครงการกำหนดช่วงเวลาในการปล่อยให้น้ำประปาไหลจากท่อประปาเมนหลักเข้ามาในถังเก็บน้ำสำรองของโครงการเอง ในช่วงเวลา 00.00-04.00 น. เพื่อหลีกเลี่ยงช่วงเวลาที่มีการใช้น้ำสูงสุด ซึ่งจะลดผลกระทบต่อแรงดันน้ำของชุมชนที่อยู่โดยรอบพื้นที่โครงการ 	<ul style="list-style-type: none"> ✓ ✓ ✓ ✓ 	<ul style="list-style-type: none"> - โครงการมีการเลือกใช้เครื่องสุขภัณฑ์แบบประหยัดน้ำ - ทางโครงการมีการทำป้ายรณรงค์ขอความร่วมมือในการประหยัดน้ำ - ทางโครงการมีการตรวจสอบรอยรั่วของท่อเป็นประจำ - ทางโครงการมีการกำหนดช่วงเวลาในการปล่อยน้ำประปาเข้ามาเก็บในถังเก็บน้ำ ในช่วงเวลากลางคืน เนื่องจากไม่ค่อยมีคนใช้น้ำในช่วงเวลาดังกล่าว 	<ul style="list-style-type: none"> - ภาพที่ 2.2-15 ระบบน้ำใช้ - - -

<ul style="list-style-type: none"> - จัดให้มีการเคลือบสารป้องกันการปนเปื้อนสารพิษจากคอนกรีตโครงสร้างภายในถังเก็บน้ำ สารเคลือบที่ใช้จะเลือกใช้ชนิดที่ปลอดภัยต่อการอุปโภคบริโภค - กำหนดให้ถังเก็บน้ำสำรองใต้ดินสำหรับอุปโภคและบริโภคของโครงการมี 2 ฝาท่อถึง เพื่อความสะดวกในการทำความสะดวก - จัดให้มีการล้างทำความสะอาดถังเก็บน้ำสำรองของโครงการทุกถังปีละ 1 ครั้ง เพื่อความปลอดภัยและสุขภาพอนามัยที่ดีของผู้มาใช้บริการโครงการ โดยจะสลับกันล้างระหว่างถังเก็บน้ำชั้นใต้ดินและถังเก็บน้ำชั้นหลังคา เพื่อไม่ให้ส่งผลกระทบต่อการใช้งานน้ำในโครงการ 	<ul style="list-style-type: none"> ✓ ✓ ✓ 	<ul style="list-style-type: none"> - โครงการจัดให้มีการเคลือบสารป้องกันการปนเปื้อนสารพิษจากคอนกรีตโครงสร้างภายในถังเก็บน้ำ - ทางโครงการจัดให้มีถังเก็บน้ำสำรองใต้ดิน 2 ฝาท่อถึง - ทางโครงการมีการล้างทำความสะอาดถังเก็บน้ำสำรองปีละ 1 ครั้ง 	<ul style="list-style-type: none"> - - ภาพที่ 2.2-15 ระบบน้ำใช้ -
