บทที่ 3

ผลการปฏิบัติตามมาตรการติดตามตรวจสอบผลกระทบสิ่งแวดล้อม

ดังนั้นโครงการไอดีโอ จุฬา-สามย่าน (IDEO CHULA - SAMYAN)

และมาตรการติดตามตรวจสอบคุณภาพสิ่งแวดล้อม (ระยะดำเนินการ) ระหว่างเดือน มกราคม - มิถุนายน พ.ศ. 2569

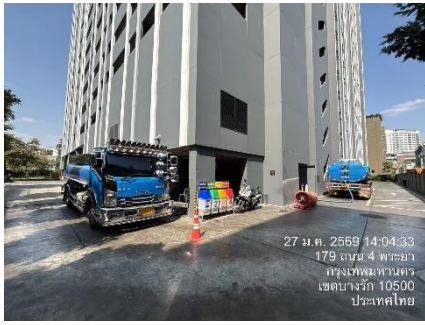
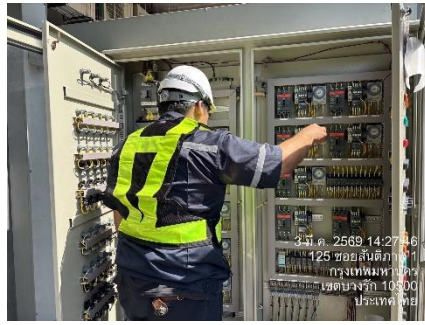
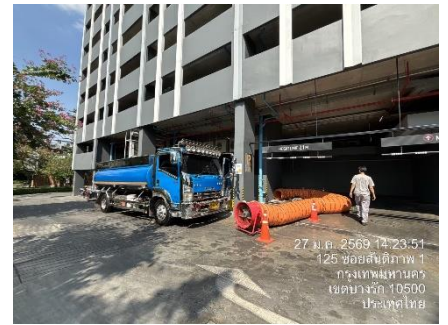
5. การระบายน้ำ	<u>ดัชนีตรวจวัด</u> - ตรวจสอบรางระบายน้ำ และบ่อดัก ตะกอน <u>ความถี่</u> - เดือนละ 1 ครั้ง ตลอดระยะเปิด ดำเนินการ	- ระบบท่อระบายน้ำ	✓ - โครงการจัดเจ้าหน้าที่ตรวจสอบการระบายน้ำ และทำความสะอาดเก็บขยะและขุดลอกดินตะกอนที่ตกค้างอยู่ภายในท่อ ระบายน้ำและบ่อดักน้ำเป็นประจำสม่ำเสมอ	-	ภาพที่ 3.4-1 เจ้าหน้าที่ตรวจสอบ ตรวจสอบการระบาย น้ำ และอุปกรณ์
	<u>ดัชนีตรวจวัด</u> -สภาพพร้อมใช้งาน <u>ความถี่</u> - เดือนละ 1 ครั้ง ตลอดระยะเปิด ดำเนินการ	- ระบบท่อระบายน้ำ และ อุปกรณ์	✓ -โครงการจัดเจ้าหน้าที่ตรวจสอบดูแลบ่อดักของระบบระบาย น้ำ และอุปกรณ์เป็นประจำสม่ำเสมอ	-	ภาพที่ 3.4-1 เจ้าหน้าที่ตรวจสอบ ตรวจสอบการระบาย น้ำ และอุปกรณ์

ภาพที่ 3.4-1 เจ้าหน้าที่ตรวจสอบตรวจสอบการระบายน้ำ และอุปกรณ์

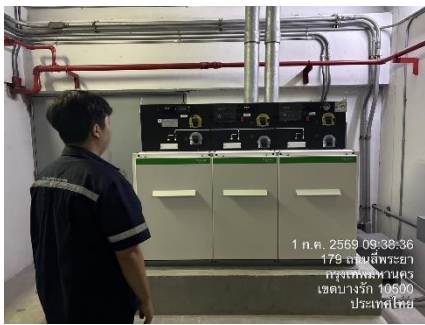
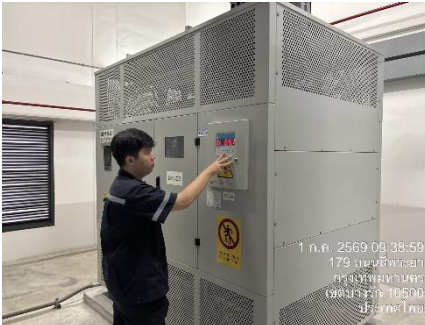
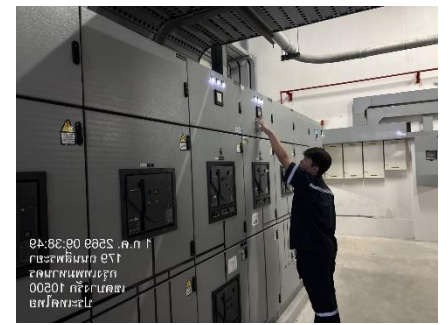
องค์ประกอบ สิ่งแวดล้อม	ดัชนีตรวจวัด/ความถี่	จุดเก็บตัวอย่าง/วิธีการจัดการ	ผลการปฏิบัติตามมาตรการฯ V = ปฏิบัติ X = ไม่ปฏิบัติ 0 = ปฏิบัติไม่ได้ ซี) = ปฏิบัติได้แต่ยังไม่มีประสิทธิภาพ # ยังไม่ถึงเวลาปฏิบัติ	ปัญหา/อุปสรรค /การแก้ไข	เอกสารอ้างอิง
7. การใช้ไฟฟ้า	<u>ดัชนีตรวจวัด</u> - ระบบไฟฟ้าโครงการสภาพดีอยู่เสมอ <u>ความถี่</u> - เดือนละ 1 ครั้ง ตลอดระยะเปิด ดำเนินการ	- ภายในพื้นที่โครงการ	✓ - โครงการมอบหมายให้เจ้าหน้าที่ดูแล ตรวจสอบระบบไฟฟ้า ของโครงการ	-	ภาพที่ 3.4-2 ตรวจสอบการทำงาน ของระบบไฟฟ้า โครงการ

ภาพที่ 3.4-2 ตรวจสอบการทำงานของระบบไฟฟ้าโครงการ

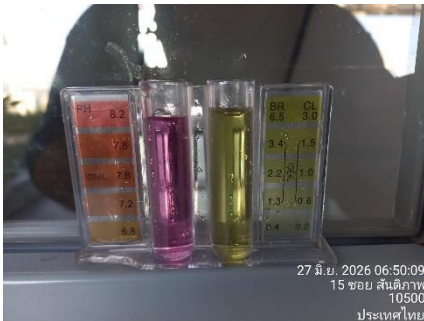
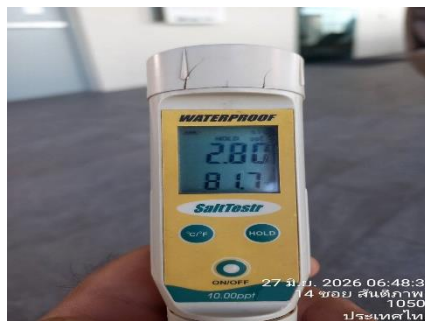
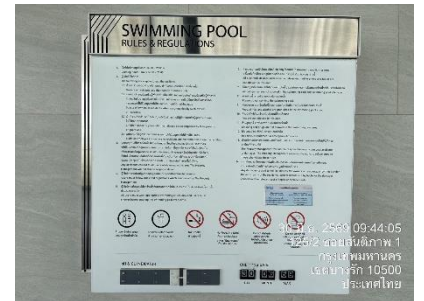
ภาพที่ 3.4-3 ตรวจสอบและดูแลสระว่ายน้ำ

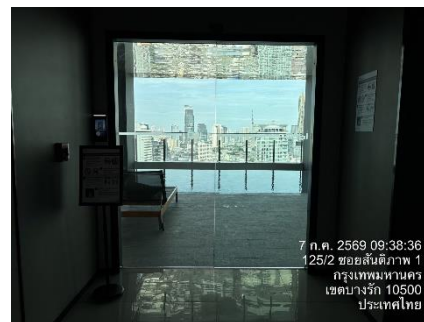
ภาพที่ 3.4-4 ระเบียบป้ายแจ้ง ผู้พักอาศัย สำหรับการใช้น้ำ

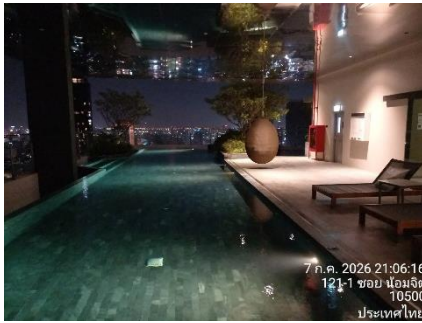
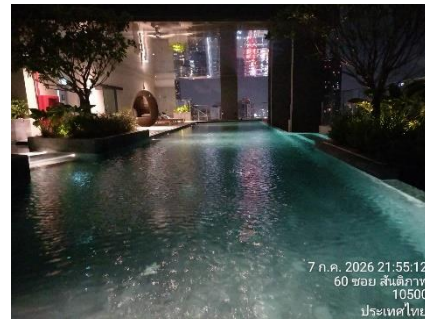
8. การดูแลสระ ว่ายน้ำ 8.1 โครงสร้างและ อาคารประกอบ ของสระว่ายน้ำ	<u>ดัชนีตรวจวัด</u> - การแตกหรือรั่วซึมของสระว่ายน้ำ - รางระบายน้ำล้นให้มีสภาพแข็งแรง ไม่เป็นสนิม - ป้ายให้อยู่ในสภาพดีอยู่เสมอ - หลอดไฟ/แสงสว่างให้เพียงพอ <u>ความถี่</u> - เดือนละ 1 ครั้ง ตลอดระยะเวลา ดำเนินการ	- สระว่ายน้ำ และอุปกรณ์ ต่างๆ	✓ -โครงการจัดเจ้าหน้าที่ตรวจสอบสระว่ายน้ำ ดูแลให้อยู่ใน สภาพดีพร้อมใช้งาน และจัดเจ้าหน้าที่ทำความสะอาดเป็น ประจำสม่ำเสมอ ปัจจุบันยังไม่มีการชำรุดเสียหาย - โครงการติดป้ายกฎระเบียบการใช้สระว่ายน้ำ เพื่อให้ผู้พัก อาศัยมองเห็นได้ชัดเจน และดูแลให้อยู่ในสภาพดีเสมอ -โครงการมีการจัดแสงสว่าง ที่เพียงพอมองเห็นได้ชัดเจนและ ทั่วบริเวณสระว่ายน้ำ ในเวลากลางคืน	-	ภาพที่ 3.4-3 สระว่ายน้ำ ภาพที่ 3.4-4 ป้ายแจ้งระเบียบ การใช้สระว่ายน้ำ ภาพที่ 3.4-5 แสงสว่างบริเวณสระ ว่ายน้ำ

ภาพที่ 3.4-5 แสงสว่าง บริเวณสระว่ายน้ำ

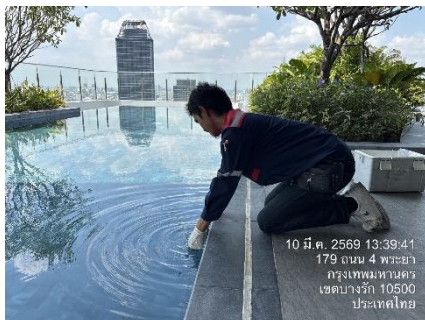
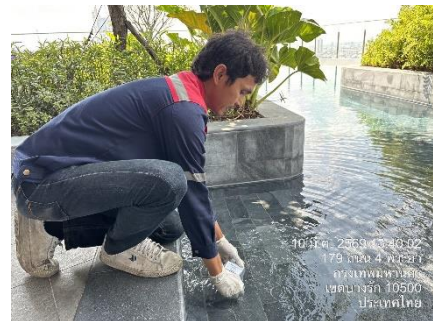
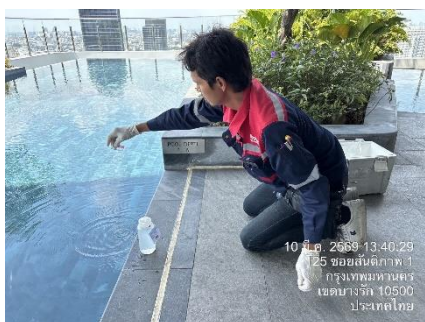
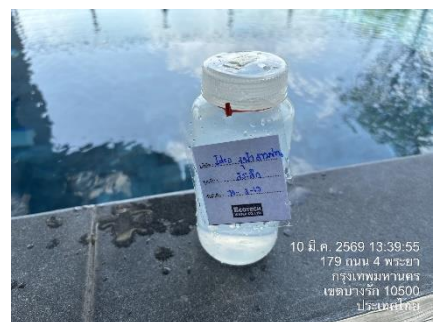
ภาพที่ 3.4-6 การเก็บตัวอย่างคุณภาพน้ำสระว่ายน้ำประจำวัน

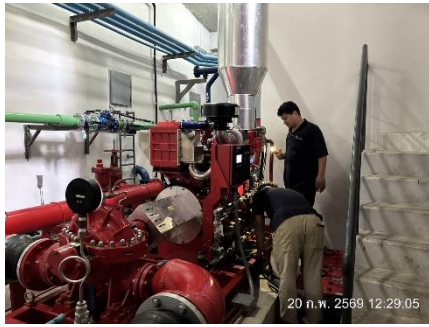
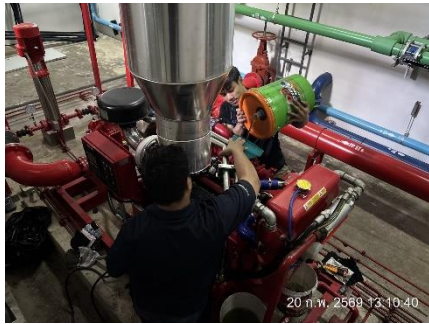
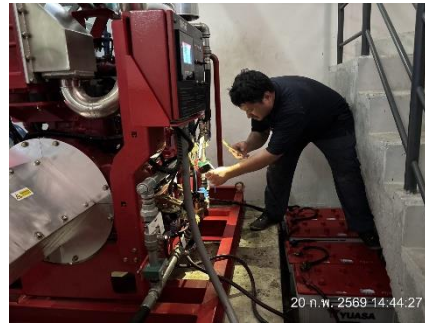
10. ระบบป้องกัน และระดับอัคคีภัย 10.1 อุปกรณ์ ป้องกันและ สัญญาณเตือน	<u>ดัชนีตรวจวัด</u> -สภาพดีอยู่เสมอ <u>ความถี่</u> - ตามคู่มือการใช้งานของอุปกรณ์	- อุปกรณ์ป้องกัน และสัญญาณเตือน อัคคีภัย	V	-โครงการจัดเจ้าหน้าที่เพื่อตรวจสอบอุปกรณ์ป้องกันและ สัญญาณ เตือนอัคคีภัย ตามระยะเวลาที่สมควรเพื่อให้ทำงาน ได้เต็มประสิทธิภาพ	-	ภาพที่ 3.4-7 ตรวจสอบระบบ ป้องกันอัคคีภัย

10.4 ความพร้อม ของอุปกรณ์ ดับเพลิง	<u>ดัชนีตรวจวัด</u> - สภาพพร้อมใช้งาน <u>ความถี่</u> - ทุก 3 เดือน	- เครื่องดับเพลิงชนิดมือถือ และอุปกรณ์ดับเพลิงอื่นๆ	V -โครงการจัดเจ้าหน้าที่เพื่อตรวจสอบอุปกรณ์ป้องกันและ สัญญาณเตือนอัคคีภัย ตามระยะเวลาที่สมควรเพื่อให้ทำงาน ได้เต็มประสิทธิภาพ		ภาพที่ 3.4-7 ตรวจสอบระบบ ป้องกันอัคคีภัย

ภาพที่ 3.4-7 ตรวจสอบระบบป้องกันอัคคีภัย

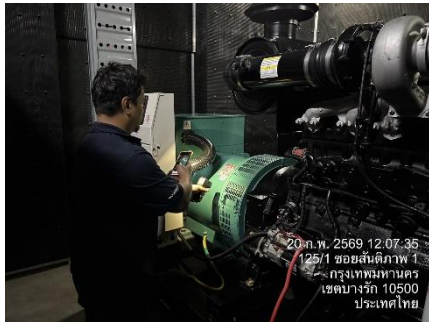
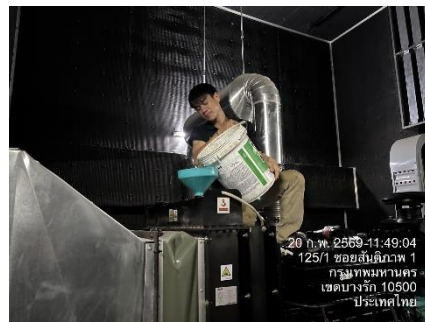
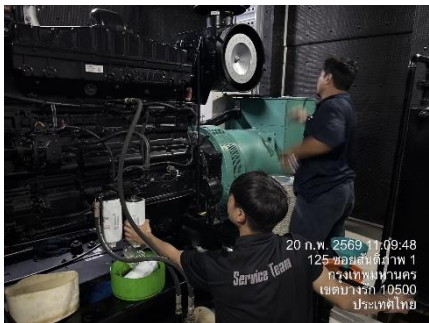
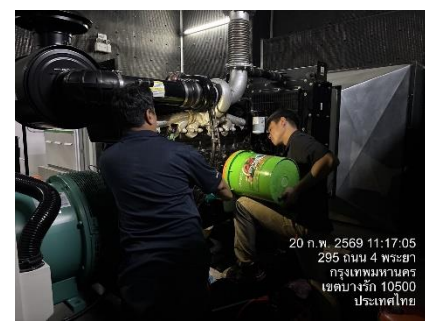
10.2 ระบบจ่าย ไฟฟ้าสำรอง	<u>ดัชนีตรวจวัด</u> -สภาพพร้อมใช้งาน <u>ความถี่</u> - ทุก 3 เดือน	- ระบบจ่ายไฟฟ้าสำรอง	V -โครงการจัดเจ้าหน้าที่เพื่อตรวจสอบระบบไฟฟ้าสำรอง สำหรับใช้งานในกรณีฉุกเฉินเพื่อใช้งานในส่วนที่จำเป็น เป็น ประจำ ตลอดระยะเวลาเปิดดำเนินการ		ภาพที่ 3.4-8 ตรวจสอบระบบไฟฟ้า สำรอง

ภาพที่ 3.4-8 ตรวจสอบระบบไฟฟ้าสำรอง

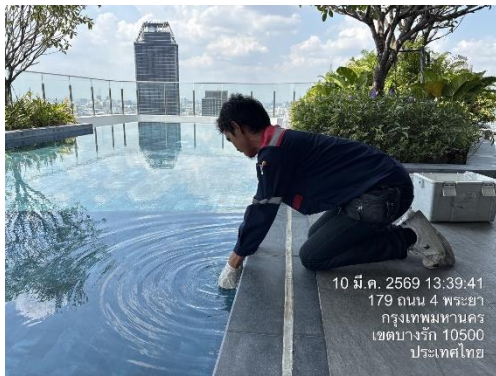
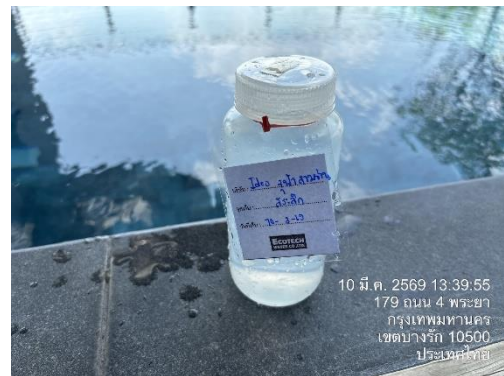
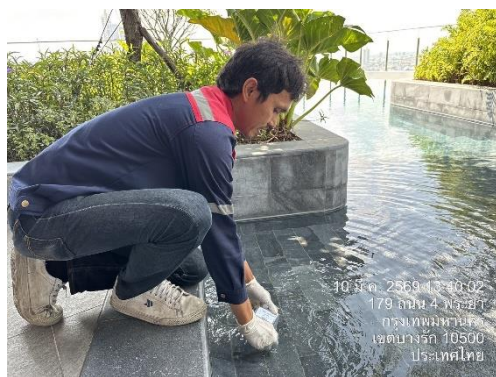
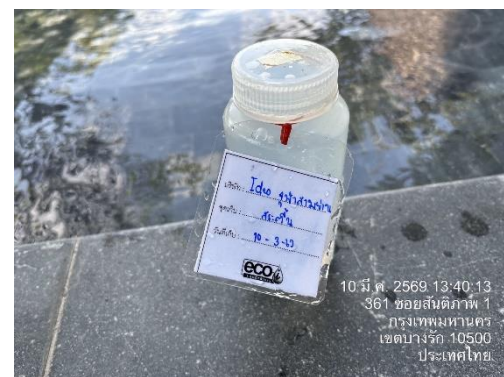
8.3 การควบคุม คุณภาพน้ำในสระ ว่ายน้ำ (ต่อ)	<u>ดัชนีตรวจวัด</u> - ความเป็นกรด-ด่าง (pH) - คลอรีนอิสระ (Free Chlorine) - Alkalinity - Calcium hardness - โคลิฟอร์มทั้งหมด (Total Coliform Bacteria) - ปริมาณฟีคอลโคลิฟอร์ม (Free Coliform Bacteria) - จุลินทรีย์หรือตัวบ่งชี้จุลินทรีย์ที่ทำให้เกิดโรค ได้แก่ <i>Escherichia coli</i> , <i>Staphylococcus aureus</i> และ <i>Pseudomonas aeruginosa</i> <u>ความถี่</u> - ปีละ 1 ครั้ง ตลอดระยะเปิดดำเนินการ	- จุดเก็บตัวอย่าง 2 จุด คือ บริเวณน้ำลึก และบริเวณน้ำ ล้น	✓ -โครงการได้มีการตรวจวัดคุณภาพน้ำในสระว่ายน้ำ พารามิเตอร์ ความเป็นกรด-ด่าง (pH), คลอรีนอิสระ (Free Chlorine), Alkalinity, Calcium hardness, โคลิฟอร์ม ทั้งหมด (Total Coliform Bacteria), ปริมาณฟีคอลโคลิฟอร์ม (Free Coliform Bacteria) และจุลินทรีย์หรือตัวบ่งชี้ จุลินทรีย์ที่ทำให้เกิดโรค ได้แก่ ¹ <i>Escherichia coli</i> , <i>Staphylococcus aureus</i> และ <i>Pseudomonas aeruginosa</i> ประจำปี 2569	-	ภาพที่ 3.6.1-1 การเก็บตัวอย่างน้ำ สระว่ายน้ำ ภาคผนวก ง

บริเวณน้ำลึก

บริเวณน้ำตื้น

ภาพที่ 3.6.1-1 การเก็บตัวอย่างน้ำสระว่ายน้ำ
