## บทที่ 2

### ผลการดำเนินการ ตามมาตรการป้องกันและแก้ไขผลกระทบสิ่งแวดล้อม

รายงานผลการปฏิบัติตามมาตรการป้องกันและแก้ไขผลกระทบสิ่งแวดล้อมและมาตรการติดตามตรวจสอบผลกระทบสิ่งแวดล้อม (EIA Monitoring)  
ระบบรวบรวมน้ำเสียและระบบบำบัดน้ำเสีย เทศบาลเมืองป่าตอง จังหวัดภูเก็ต

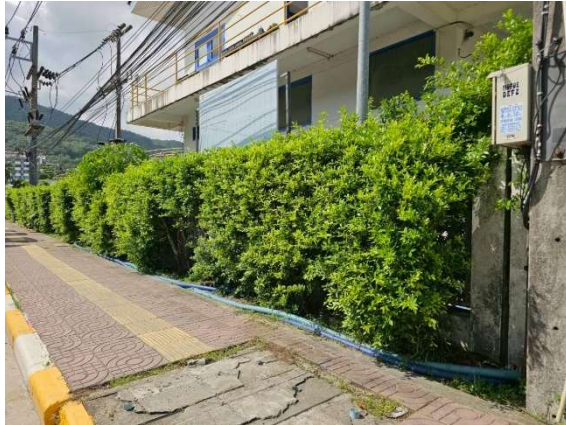
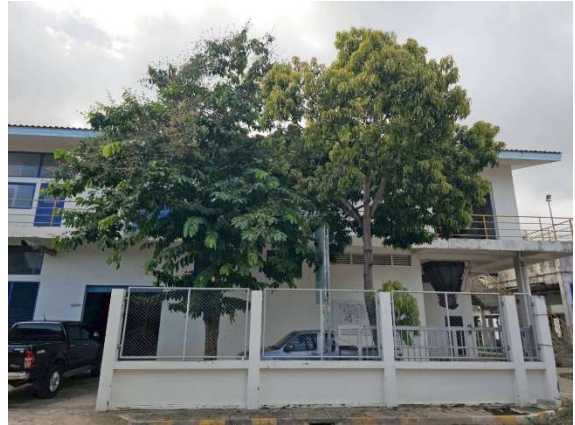
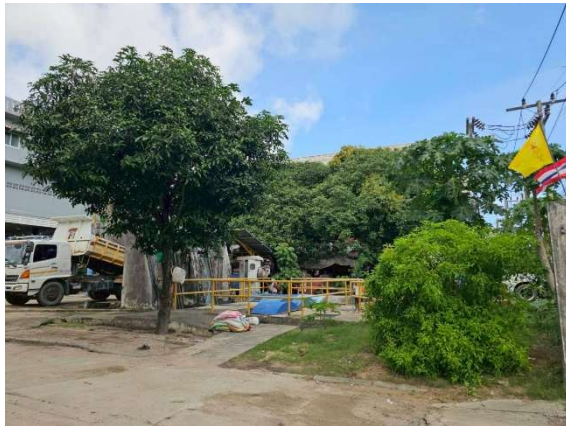
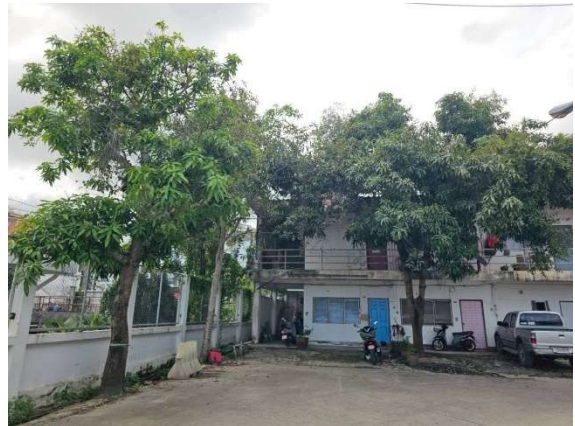
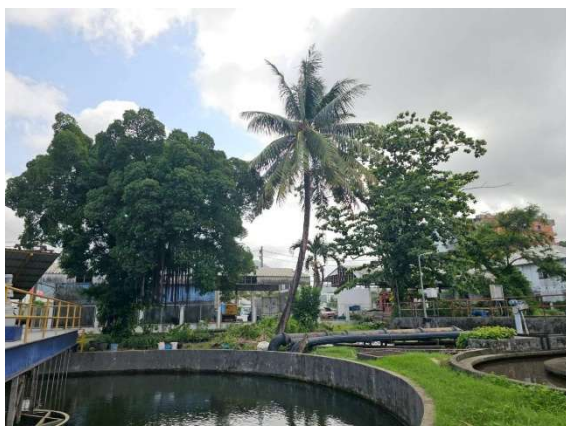
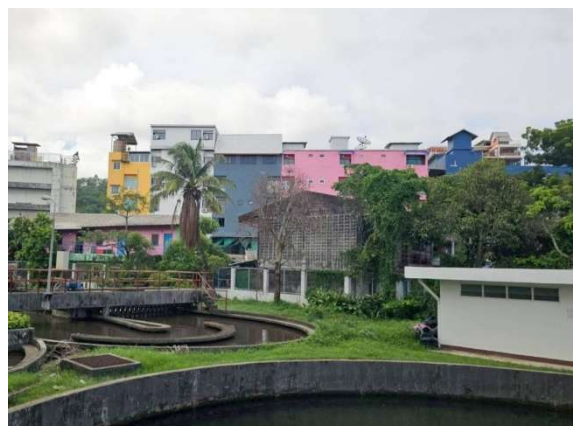
ภาพที่ 2-1 การปลูกต้นไม้ภายในบริเวณโรงปรับปรุงคุณภาพน้ำ เทศบาลเมืองป่าตอง

| เงื่อนไขตามมาตรการฯ<br>(ที่เสนอในรายงานฯ) | ผลการปฏิบัติตามมาตรการ | ปัญหาอุปสรรค ที่ไม่สามารถปฏิบัติ<br>ตามมาตรการและแนวทางแก้ไข |
|---|---|---|
| <b>1. เสียง</b><br>1.1 ปลุกต้นไม้เป็นแนวรั้วตลอดแนวเขตพื้นที่บ่อ<br>บำบัดน้ำเสีย | โครงการได้จัดให้มีการปลุกต้นไม้ไว้ในโครงการ โดยเฉพาะบริเวณ<br>รอบระบบบำบัดน้ำเสีย พร้อมทั้งจัดให้มีเจ้าหน้าที่คอยดูแลให้<br>เจริญเติบโตและอยู่ในสภาพดีตลอดเวลา (ดังภาพที่ 2-1) | เนื่องจากการก่อสร้างเพิ่มเติมภายในพื้นที่โรง<br>ปรับปรุงคุณภาพน้ำ ดังนั้นต้นไม้ในโครงการจึงมี<br>จำนวนลดลงตามการใช้งานของพื้นที่ |

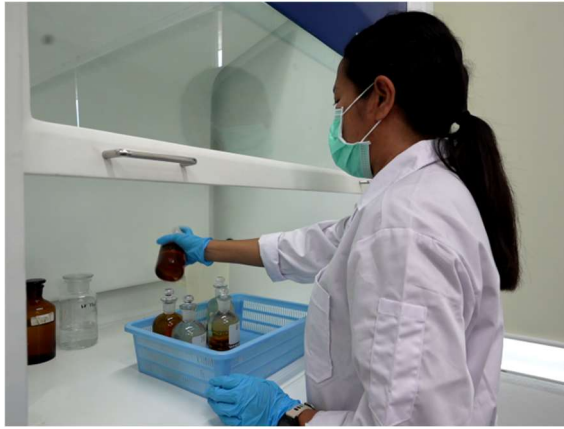
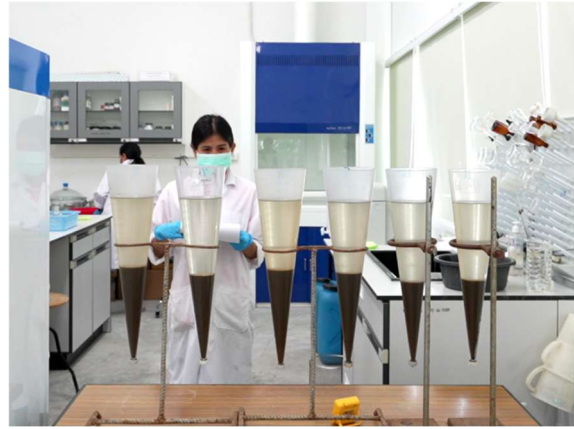
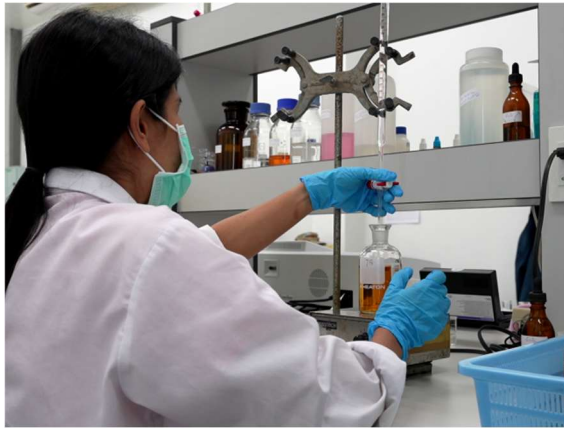
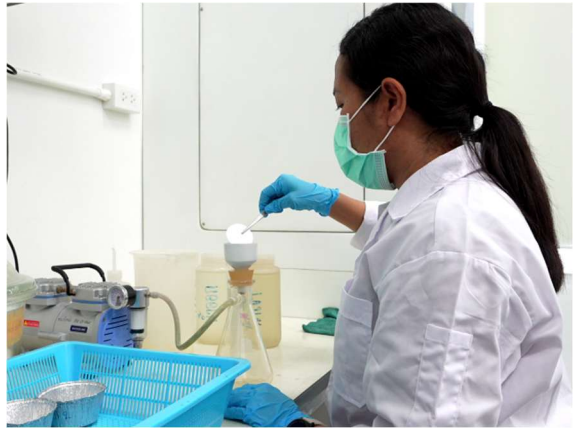
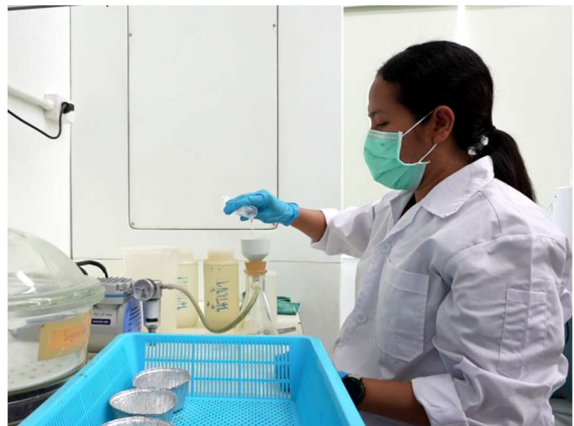
ภาพที่ 2-2 การตรวจสอบประสิทธิภาพการทำงานของระบบบำบัดน้ำเสีย  
โดยการวิเคราะห์ในห้องปฏิบัติการ

| เงื่อนไขตามมาตรการฯ<br>(ที่เสนอในรายงานฯ) | ผลการปฏิบัติตามมาตรการ | ปัญหาอุปสรรค ที่ไม่สามารถปฏิบัติ<br>ตามมาตรการและแนวทางแก้ไข |
|---|---|---|
| <b>3. ทรัพยากรชีวภาพทางน้ำ</b><br>3.1 ตรวจสอบและบำรุงรักษาเครื่องจักรกลในระบบบำบัดน้ำเสีย เพื่อให้มีประสิทธิภาพตามที่ออกแบบไว้อยู่เสมอ | โครงการจัดให้มีเจ้าหน้าที่คอยตรวจสอบการทำงานของเครื่องจักรกลในระบบบำบัดน้ำเสียเป็นประจำทุกวัน เพื่อใช้เป็นข้อมูลเบื้องต้นในการดูแลและประเมินประสิทธิภาพของระบบฯ และรายงานผลเป็นประจำทุกเดือน ดังรายละเอียดในข้อ 2.1 (ภาพที่ 2-2) | - |

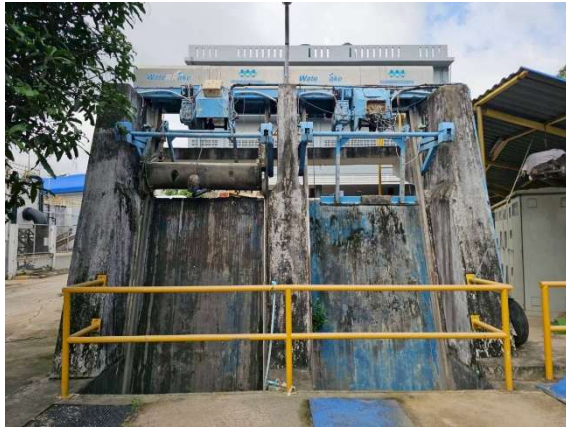
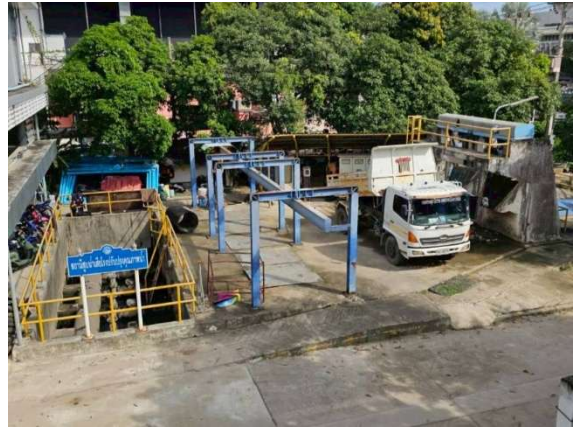
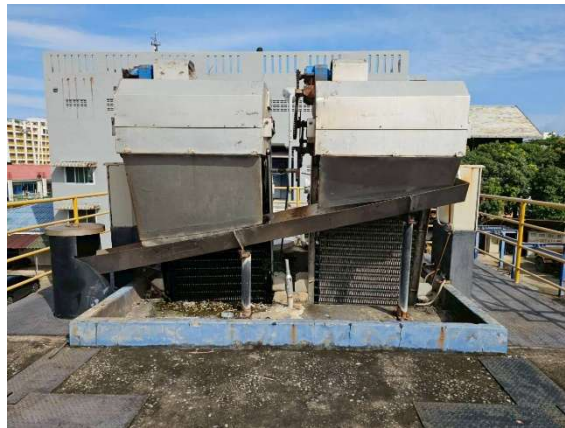
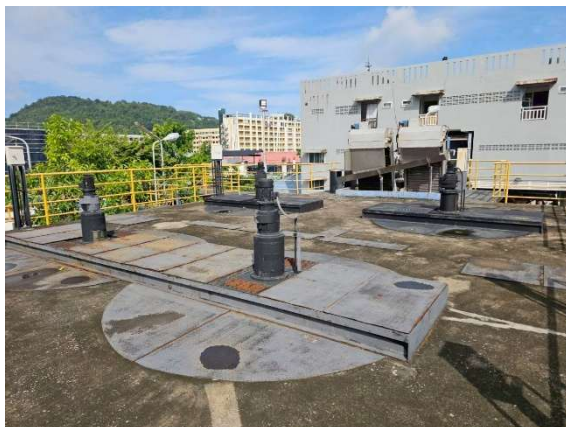
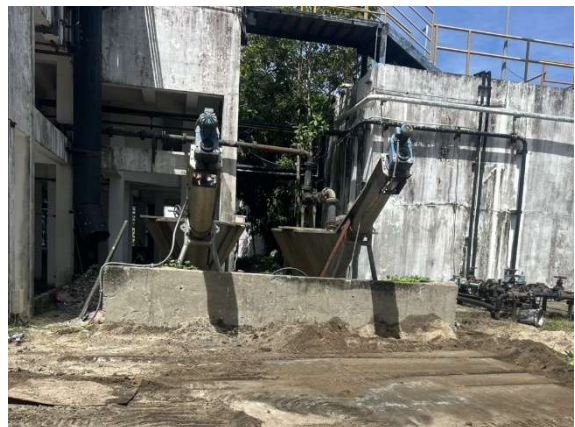
ภาพที่ 2-3 กระบวนการบำบัดขั้นต้นโรงปรับปรุงคุณภาพน้ำ เทศบาลเมืองปาดอง

| เงื่อนไขตามมาตรการฯ<br>(ที่เสนอในรายงานฯ) | ผลการปฏิบัติตามมาตรการ | ปัญหาอุปสรรค ที่ไม่สามารถปฏิบัติ<br>ตามมาตรการและแนวทางแก้ไข |
|---|---|---|
| | <p>3. จัดให้มีการตรวจสอบคุณภาพน้ำในแต่ละหน่วยบำบัดของระบบ<br/>บำบัดน้ำเสีย (สภาพปัจจุบันของกระบวนการในการบำบัดน้ำเสียของ<br/>โครงการแสดงดังภาพที่ 2-3 ถึง 2-5) เพื่อเป็นการตรวจสอบ<br/>ประสิทธิภาพการทำงานของระบบฯ มีรายละเอียดดังนี้</p> <ul style="list-style-type: none"> <li>- สถานีสูบน้ำเสีย: ตรวจวิเคราะห์เดือนละ 2 ครั้ง พารามิเตอร์ที่<br/>ทำการตรวจวิเคราะห์ ได้แก่ บีโอดี (<math>BOD_5</math>) ของแข็งแขวนลอย<br/>(Suspended solids) ตะกอนหนัก (Settleable Solids)<br/>ของแข็งละลายน้ำ (Total Dissolved Solids) น้ำมันและไขมัน<br/>(Fat, Oil &amp; Grease)</li> </ul> | |

ตะแกรงดักขยะหยาบ

บ่อสูบน้ำเสีย

ตะแกรงดักขยะละเอียด

ถังแยกทราย

เครื่องแยกตะกอนทราย

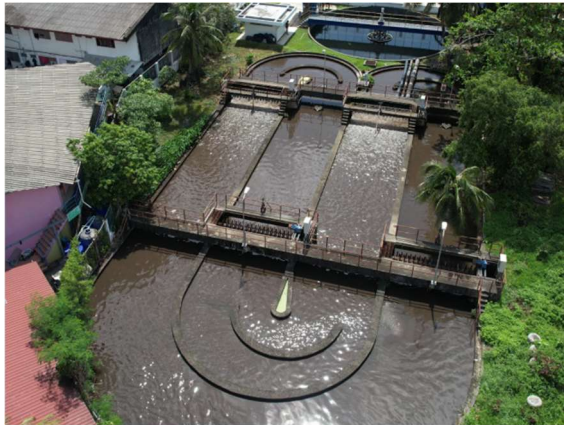
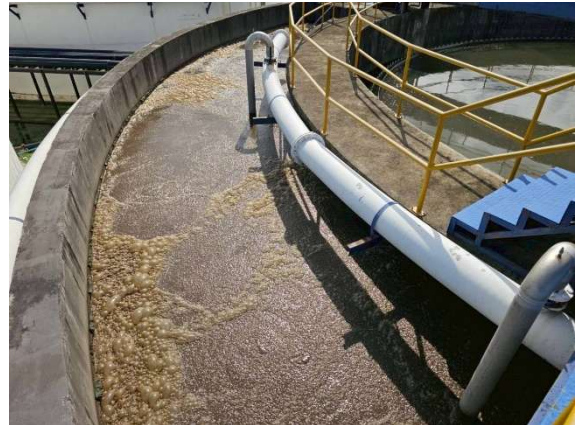
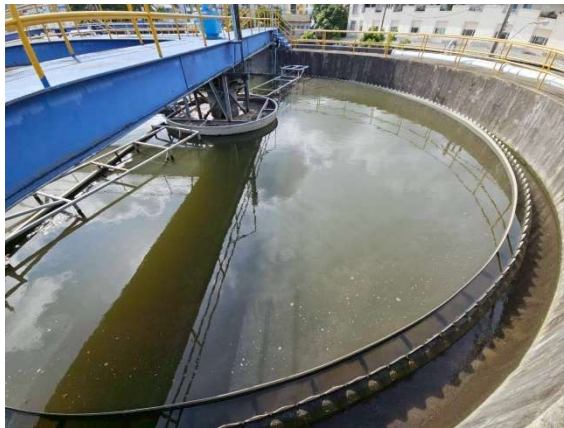
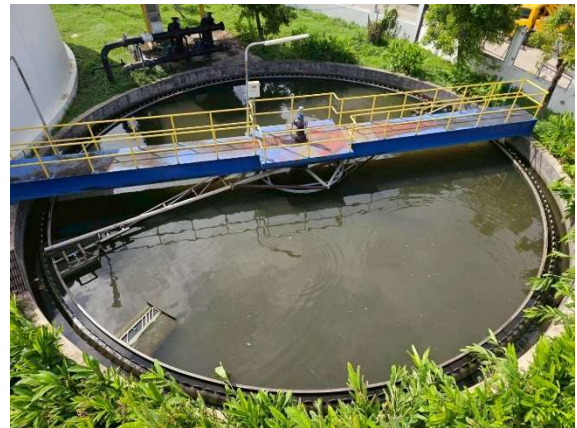
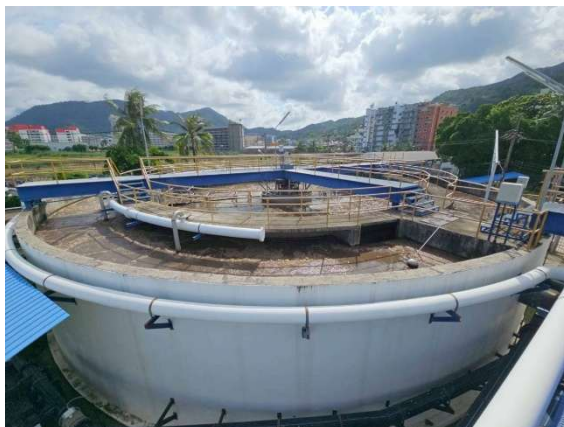
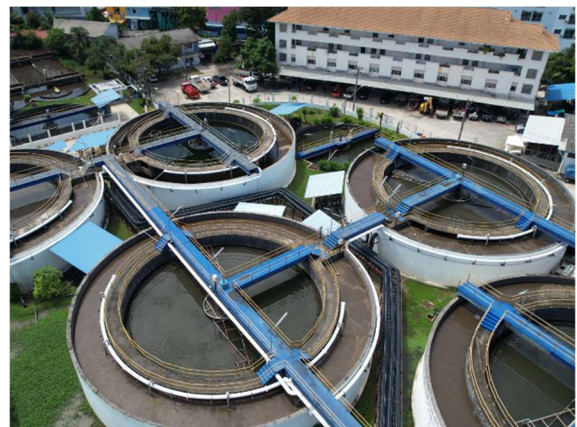
ภาพที่ 2-4 กระบวนการบำบัดขั้นที่สองโรงปรับปรุงคุณภาพน้ำ เทศบาลเมืองป่าตอง

ถังเติมอากาศ

ถังตกตะกอน

ถังเติมอากาศและถังตกตะกอน ชนิด Single-Stage Nitrification

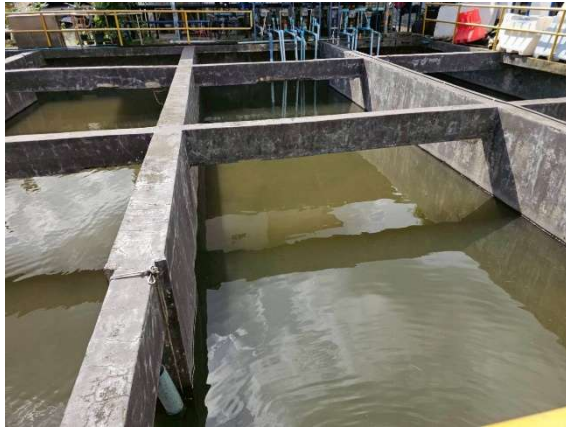
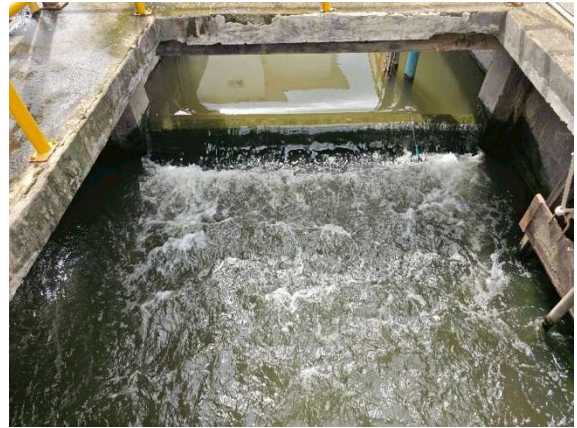
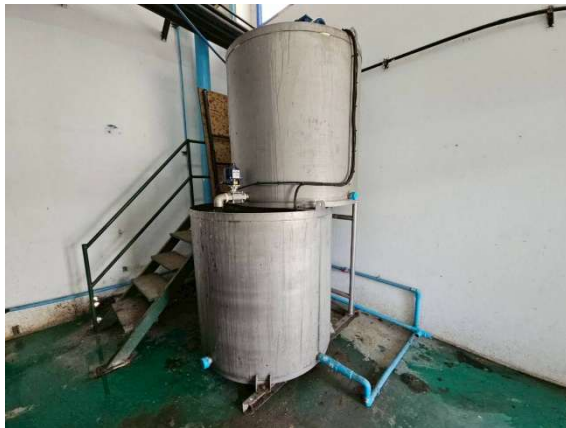
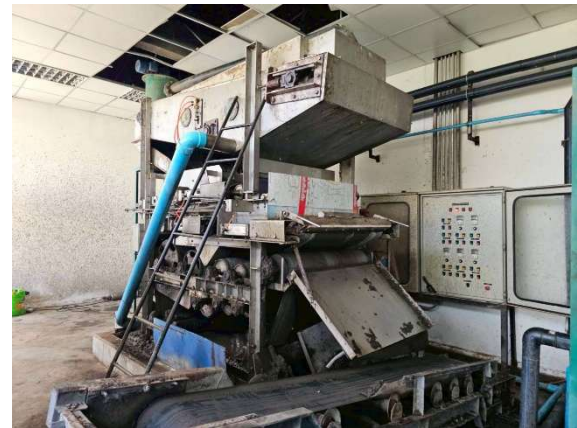
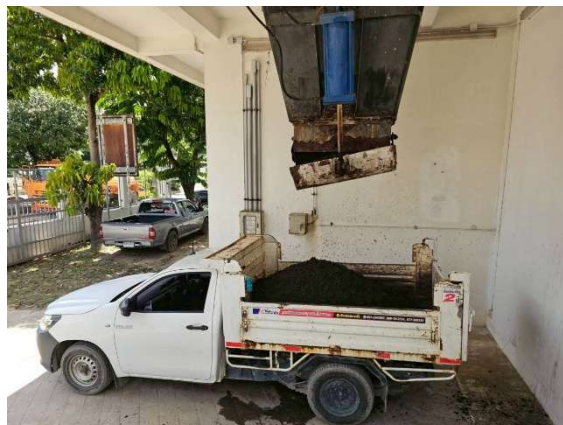
ภาพที่ 2-5 การกระบวนการเติมคลอรีน และการกำจัดตะกอนส่วนเกิน  
ของโรงปรับปรุงคุณภาพน้ำ เทศบาลเมืองปาดอง

ถังฆ่าเชื้อโรค

เครื่องสูบน้ำจ่ายโพลิเมอร์ในการรีดตะกอน

เครื่องรีดตะกอน

รถบรรทุกนำกากตะกอนไปทิ้ง

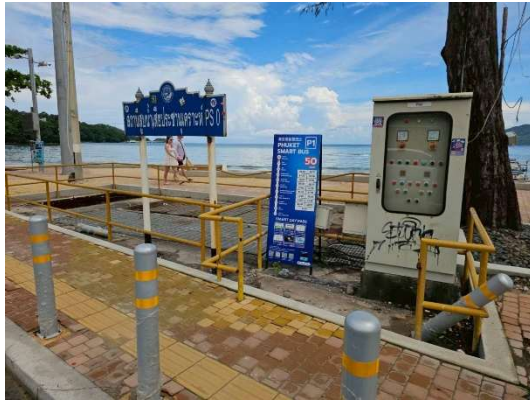
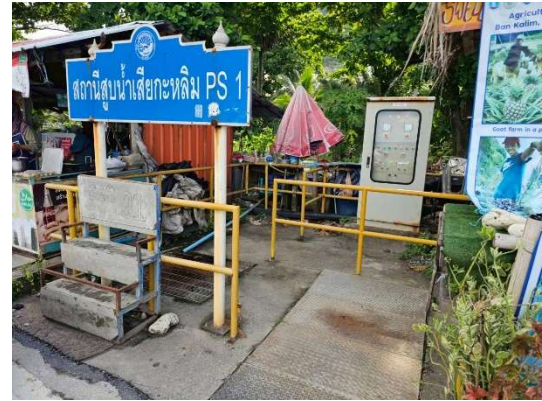
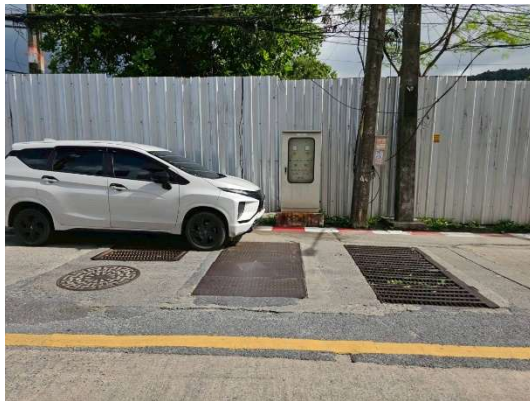
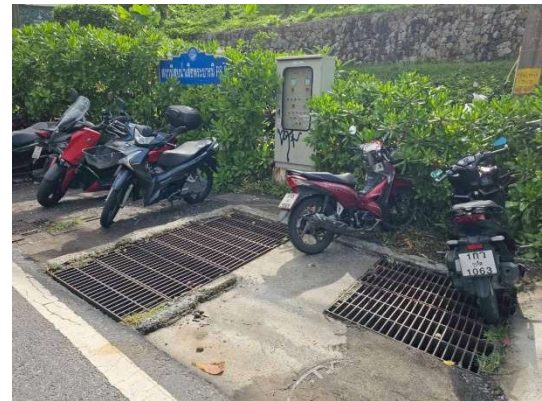
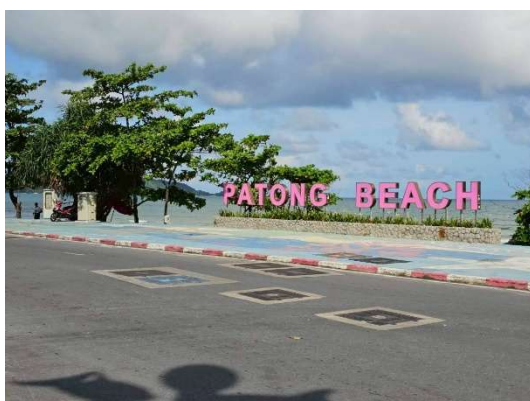
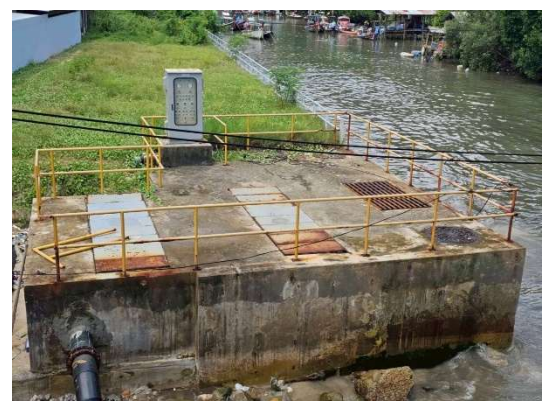
ภาพที่ 2-6 สถานีสูบน้ำเสียและอาคารดักน้ำเสียและสถานีสูบน้ำเสีย (CSO&PS) ปัจจุบัน

| เงื่อนไขตามมาตรการฯ<br>(ที่เสนอในรายงานฯ) | ผลการปฏิบัติตามมาตรการ | ปัญหาอุปสรรค ที่ไม่สามารถปฏิบัติ<br>ตามมาตรการและแนวทางแก้ไข |
|---|---|---|
| 2.2 ตรวจสอบบ่อสูบน้ำเสียสม่ำเสมอ และดักขยะออก<br>จากบ่อสัปดาห์ละ 1 ครั้ง โดยขยะที่ตักออกควรใส่<br>ถุงแล้วนำไปทิ้งในภาชนะรองรับมูลฝอย | โครงการได้จัดให้มีเจ้าหน้าที่คอยตรวจสอบบ่อสูบน้ำเสียเป็นประจำ (สภาพของสถานีสูบน้ำเสีย และอาคารดักน้ำเสียและสถานีสูบน้ำเสียในปัจจุบัน แสดงดังภาพที่ 2-6) และเก็บรวบรวมขยะจากภาชนะรองรับมูลฝอยที่แยกได้จากตะแกรงดักขยะหยาบบริเวณบ่อสูบน้ำเสียทุกวัน อีกทั้งจัดให้มีเจ้าหน้าที่คอยตรวจสอบการทำงานของตู้ควบคุมบริเวณอาคารดักน้ำเสียและสถานีสูบน้ำเสียในบริเวณต่างๆ พร้อมทั้งให้มีการดักขยะออกจากบริเวณดังกล่าวเป็นประจำทุกวัน (ดังภาพที่ 2-7) | - |

| เงื่อนไขตามมาตรการฯ<br>(ที่เสนอในรายงานฯ) | ผลการปฏิบัติตามมาตรการ | ปัญหาอุปสรรค ที่ไม่สามารถปฏิบัติ<br>ตามมาตรการและแนวทางแก้ไข |
|---|---|---|
| 3.2 ตรวจสอบบ่อสูบน้ำเสียสม่ำเสมอ และต้องตักขยะออกจากบ่อเป็นประจำสัปดาห์ละ 1 ครั้ง โดยขยะที่ตักออกควรใส่ถุงแล้วนำไปทิ้งในภาชนะรองรับมูลฝอย | โครงการได้จัดให้มีเจ้าหน้าที่คอยตรวจสอบบ่อสูบน้ำเสียเป็นประจำ (สภาพของสถานีสูบน้ำเสีย และอาคารดักน้ำเสียและสถานีสูบน้ำเสียในปัจจุบัน แสดงดังภาพที่ 2-6) และเก็บรวบรวมขยะจากภาชนะรองรับมูลฝอยที่แยกได้จากตะแกรงดักขยะหยาบบริเวณบ่อสูบน้ำเสียทุกวัน อีกทั้งยังจัดให้มีเจ้าหน้าที่คอยตรวจสอบการทำงานของตู้ควบคุมบริเวณอาคารดักน้ำเสีย และสถานีสูบน้ำเสียในบริเวณต่างๆ เป็นประจำทุกวัน พร้อมทั้งให้มีการตักขยะออกจากบริเวณดังกล่าวเป็นประจำทุกวัน (ดังภาพที่ 2-7) | - |

| เงื่อนไขตามมาตรการ<br>(ที่เสนอในรายงานฯ) | ผลการปฏิบัติตามมาตรการ | ปัญหาอุปสรรค ที่ไม่สามารถปฏิบัติ<br>ตามมาตรการและแนวทางแก้ไข |
|---|---|---|
| 4.2 ตรวจสอบและเก็บรวบรวมขยะในบ่อสูบน้ำอย่าง<br>สม่ำเสมอ | โครงการได้จัดให้มีเจ้าหน้าที่คอยตรวจสอบบ่อสูบน้ำเสียเป็นประจำ<br>(สภาพของสถานีสูบน้ำเสีย และอาคารดักน้ำเสียและสถานีสูบน้ำเสียใน<br>ปัจจุบัน แสดงดังภาพที่ 2-6) และเก็บรวบรวมขยะจากภาชนะรองรับมูล<br>ฝอยที่แยกได้จากตะแกรงดักขยะหยาบบริเวณบ่อสูบน้ำเสียทุกวัน อีกทั้ง<br>จัดให้มีเจ้าหน้าที่คอยตรวจสอบการทำงานของตู้ควบคุมบริเวณอาคารดัก<br>น้ำเสีย และอาคารดักน้ำเสียและสถานีสูบน้ำเสียในบริเวณต่างๆ เป็น<br>ประจำทุกวัน พร้อมทั้งให้มีการตักขยะออกจากบริเวณดังกล่าวเป็นประจำ<br>ทุกวัน (ดังภาพที่ 2-7) | - |

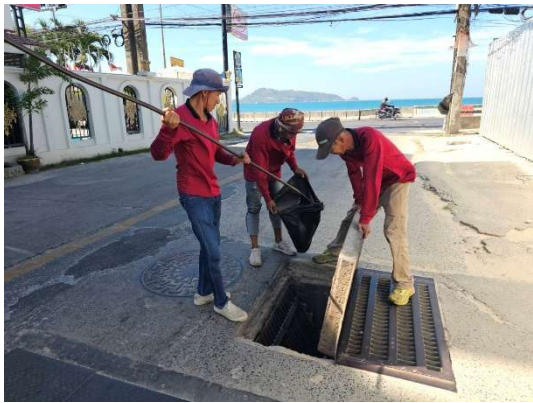
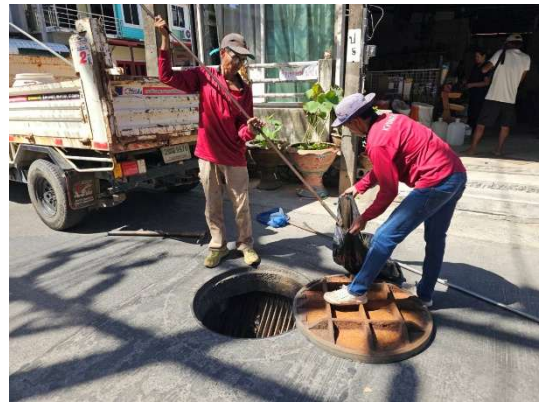
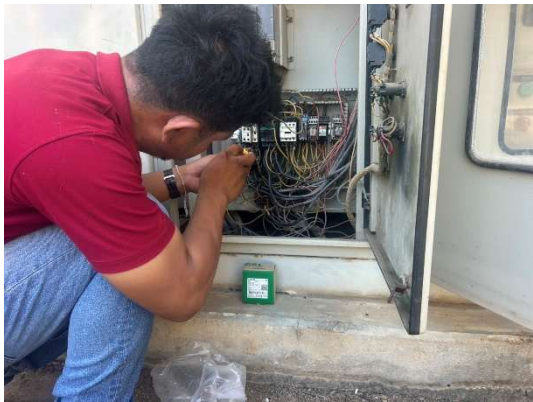
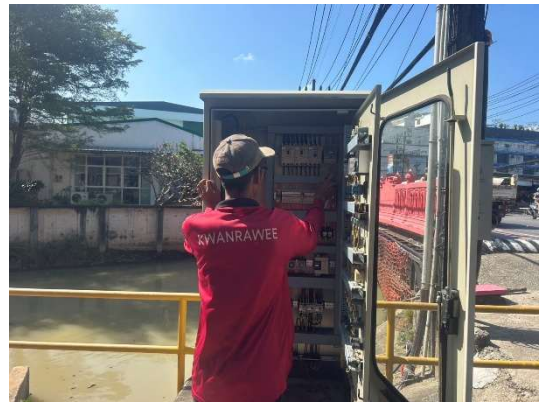
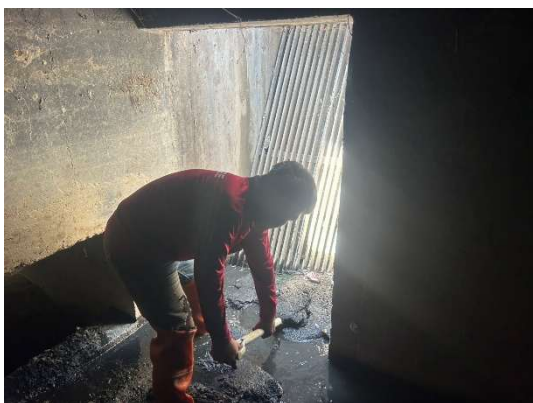
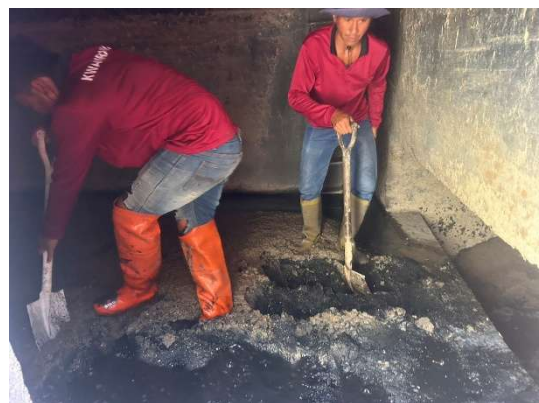
ภาพที่ 2-7 การเก็บขยะมูลฝอยและการขุดลอกตะกอนบริเวณอาคารดักน้ำเสียและสถานีสูบน้ำเสีย

| เงื่อนไขตามมาตรการฯ<br>(ที่เสนอในรายงานฯ) | ผลการปฏิบัติตามมาตรการ | ปัญหาอุปสรรค ที่ไม่สามารถปฏิบัติ<br>ตามมาตรการและแนวทางแก้ไข |
|---|---|---|
| <b>4. การระบายน้ำ</b><br><br>4.1 ตรวจดูแลและขุดลอกท่อระบายน้ำอย่าง<br>สม่ำเสมอ | โครงการได้จัดให้มีเจ้าหน้าที่คอยตรวจดูแลท่อระบายน้ำ และให้มี<br>การขุดลอกท่อระบายน้ำภายในพื้นที่เทศบาลเมือง-ปาดองอย่าง<br>สม่ำเสมอ พร้อมทั้งให้มีการขุดลอกตะกอนบริเวณอาคารดักน้ำเสียและ<br>สถานีสูบน้ำเสียด้วย (ภาพที่ 2-7) | - |

การตักขยะมูลฝอยออกจากอาคารดักน้ำเสียและสถานีสูบน้ำเสีย

การตรวจสอบการทำงานของตู้ควบคุมบริเวณอาคารดักน้ำเสียและสถานีสูบน้ำเสีย

การขุดลอกตะกอนบริเวณอาคารดักน้ำเสียและสถานีสูบน้ำเสีย

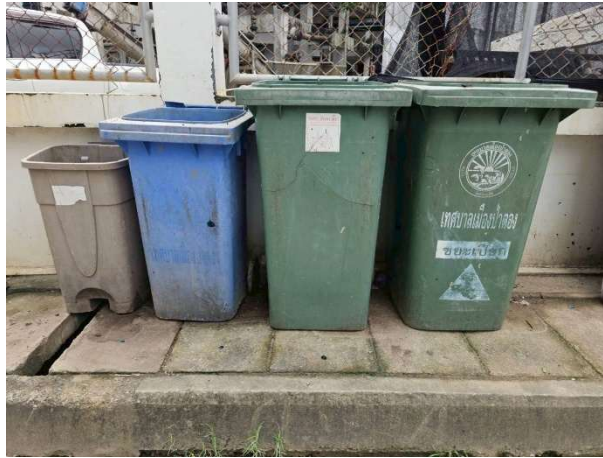
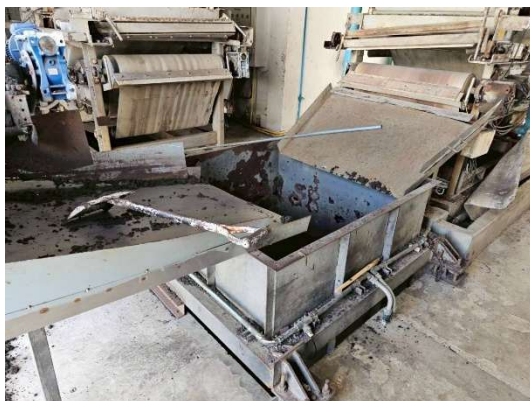
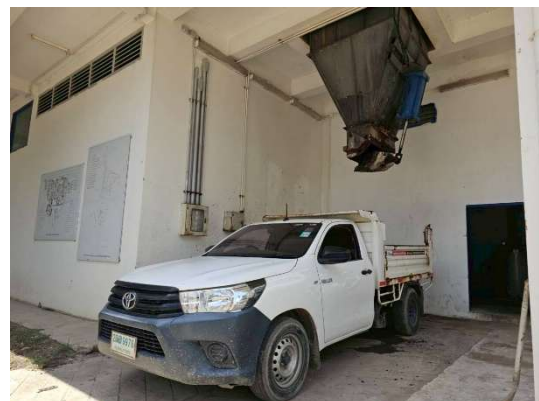
ภาพที่ 2-8 การจัดการมูลฝอยภายในบริเวณโรงปรับปรุงคุณภาพน้ำ

| เงื่อนไขตามมาตรการฯ<br>(ที่เสนอในรายงานฯ) | ผลการปฏิบัติตามมาตรการ | ปัญหาอุปสรรค ที่ไม่สามารถปฏิบัติ<br>ตามมาตรการและแนวทางแก้ไข |
|---|---|---|
| 2.6 ห้ามเทกองมูลฝอยไว้บนพื้นหรือกลางแจ้ง อาจเกิดการปนเปื้อนกระจายหรือน้ำชะมูลฝอยชะล้างซึมลงดิน | โครงการจัดให้มีภาชนะรองรับมูลฝอยภายในโครงการ และจะมีรถเก็บขนขยะเข้ามารับเพื่อนำไปกำจัดทุกวัน (ดังภาพที่ 2-8) | - |

ภาชนะรองรับมูลฝอยภายในโรงปรับปรุงคุณภาพน้ำ

ภาชนะรองรับกากตะกอนจากเครื่องรีดตะกอน

รถบรรทุกนำกากตะกอนไปทิ้ง
