## บทที่ 2

### ผลการปฏิบัติตามมาตรการป้องกันและแก้ไขผลกระทบสิ่งแวดล้อม

#### 2.1 การปฏิบัติตามมาตรการป้องกันและแก้ไขผลกระทบสิ่งแวดล้อม

โครงการศุภาลัย ซิตี้ รีสอร์ท ชลบุรี ของบริษัท ศุภาลัย จำกัด (มหาชน) ตั้งอยู่ถนนสุขุมวิท ตำบลบ้านสวน อำเภอเมืองชลบุรี จังหวัด ซึ่งเป็นโครงการประเภทอาคารอยู่อาศัย (อาคารชุด) ขนาดพื้นที่ 6-0-30.1 ไร่ ประกอบด้วย อาคารชุดขนาดความสูง 25 ชั้น จำนวน 1 อาคาร รวมมีจำนวนห้องพักทั้งหมด 590 ห้อง (แบ่งเป็นห้องชุดพักอาศัย จำนวน 586 ห้อง ห้องชุดเพื่อการพาณิชย์ จำนวน 4 ห้อง) โดยโครงการได้จัดทำรายงานการประเมินผลกระทบสิ่งแวดล้อม และได้ผ่านการพิจารณาเห็นชอบรายงานฯ เมื่อวันที่ 4 ธันวาคม 2558 ตามหนังสือจากสำนักงานนโยบายและแผนทรัพยากรธรรมชาติและสิ่งแวดล้อม เลขที่ ทส 1009.5/14833 โดยหนังสือเห็นชอบได้กำหนดมาตรการป้องกันและแก้ไขผลกระทบสิ่งแวดล้อมและมาตรการติดตามตรวจสอบผลกระทบสิ่งแวดล้อม เพื่อเป็นแนวทางให้โครงการปฏิบัติ รวมไปถึงเสนอรายงานผลการปฏิบัติตามมาตรการฯ ต่อหน่วยงานอนุญาต และหน่วยงานที่เกี่ยวข้อง รวมทั้งสำนักงานนโยบายและแผนทรัพยากรธรรมชาติและสิ่งแวดล้อม (สผ.) ทุก 6 เดือนนั้น

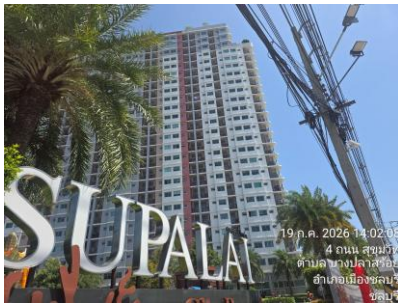
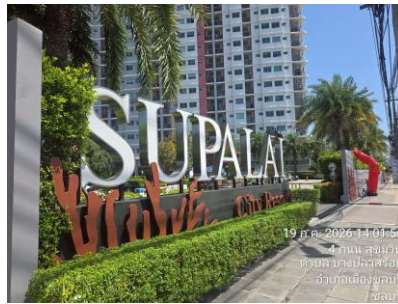
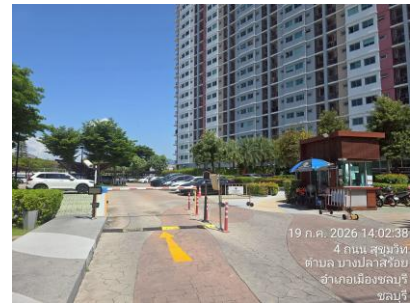
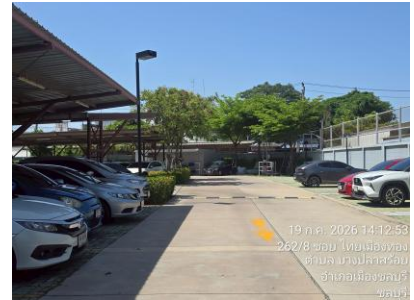
ภาพที่ 2.2-1 สภาพพื้นที่โครงการ

| องค์ประกอบทางสิ่งแวดล้อม | มาตรการป้องกันและแก้ไขผลกระทบสิ่งแวดล้อม | ผลการปฏิบัติและรายละเอียดการปฏิบัติตามมาตรการฯ<br>✓ = ปฏิบัติ X = ไม่ได้ปฏิบัติ O = ปฏิบัติไม่ได้<br>● = ปฏิบัติได้แต่ไม่มีประสิทธิภาพ ● = ยังไม่ถึงเวลาปฏิบัติ | เอกสารอ้างอิง | ปัญหา/อุปสรรค/แนวทางการแก้ไข |
|---|---|---|---|---|
| <b>1.1 สภาพภูมิประเทศ</b> | 1. ดูแลรักษาความเป็นระเบียบเรียบร้อยภายในโครงการให้อยู่ในสภาพดีอยู่เสมอ | ✓ - โครงการจัดให้มีเจ้าหน้าที่ดูแลความเป็นระเบียบเรียบร้อยภายในโครงการให้อยู่ในสภาพดีอยู่เสมอ | ภาพที่ 2.2-1<br>เอกสารแนบ 3 | - |
| | 3. จัดให้มีแนวรั้วและแนวกำแพงกันดินที่ออกแบบฐานรากรองรับไว้เพื่อป้องกันเลื่อนไหลของดินในแต่ละบริเวณและดูแลให้มีสภาพดีอยู่ตลอดเวลาเปิดดำเนินการ | ✓ - โครงการจัดสร้างแนวรั้วและแนวกำแพงกันดินเรียบร้อยแล้ว พร้อมทั้งมีการดูแลให้สภาพดีอยู่ตลอด | ภาพที่ 2.2-1 | - |

| องค์ประกอบทางสิ่งแวดล้อม | มาตรการป้องกันและแก้ไขผลกระทบสิ่งแวดล้อม | ผลการปฏิบัติและรายละเอียดการปฏิบัติตามมาตรการฯ<br>✓ = ปฏิบัติ X = ไม่ได้ปฏิบัติ O = ปฏิบัติไม่ได้<br>● = ปฏิบัติได้แต่ไม่มีประสิทธิภาพ ● = ยังไม่ถึงเวลาปฏิบัติ | เอกสารอ้างอิง | ปัญหา/อุปสรรค/แนวทางการแก้ไข |
|---|---|---|---|---|
| 1.3 ธรณีวิทยา | 1. ดูแลส่วนโครงสร้างของอาคารให้อยู่ในสภาพดีตามที่ได้รับทราบแบบไว้ หากเกิดการเสียหายต้องรีบซ่อมแซมทันที | ✓ - โครงการได้กำหนดให้ช่างประจำโครงการดูแลอาคารพักอาศัยให้มีสภาพดีตามที่ออกแบบไว้อย่างสม่ำเสมอ หากพบการชำรุดเสียหายทางโครงการจะดำเนินการซ่อมแซมทันที | ภาพที่ 2.2-1 | - |

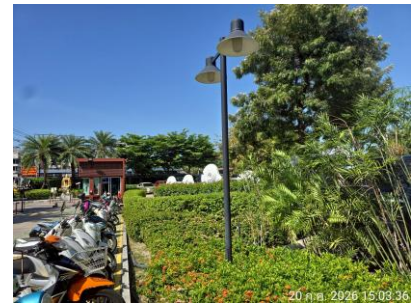
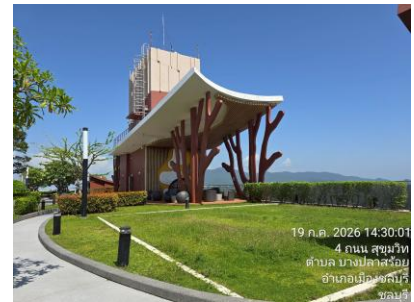
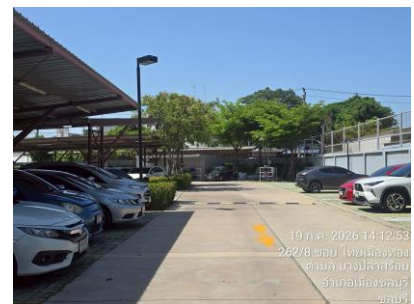
ภาพที่ 2.2-2 พื้นที่สีเขียว

| องค์ประกอบทางสิ่งแวดล้อม | มาตรการป้องกันและแก้ไขผลกระทบสิ่งแวดล้อม | ผลการปฏิบัติและรายละเอียดการปฏิบัติตามมาตรการฯ<br>✓ = ปฏิบัติ X = ไม่ได้ปฏิบัติ O = ปฏิบัติไม่ได้<br>● = ปฏิบัติได้แต่ไม่มีประสิทธิภาพ ● = ยังไม่ถึงเวลาปฏิบัติ | เอกสารอ้างอิง | ปัญหา/อุปสรรค/แนวทางการแก้ไข |
|---|---|---|---|---|
| <b>1.2 ทรัพยากรดิน</b> | 1. ดูแลต้นไม้และพืชคลุมดินบริเวณต่างๆ ให้อยู่ในสภาพดีและสวยงามอยู่เสมอ หากพบว่าต้นไม้ตายต้องปลูกแทนทันที | ✓ - โครงการจัดให้มีเจ้าหน้าที่ดูแลต้นไม้และพืชคลุมดินให้มีสภาพดีและสวยงามอยู่เสมอ หากตรวจสอบพบว่าต้นไม้ตายลงทางโครงการจะดำเนินการปลูกทดแทนทันที | ภาพที่ 2.2-2<br>เอกสารแนบ 3 | - |
| | 2. ปลูกต้นไม้และหญ้าคลุมดินในบริเวณพื้นที่ว่างของโครงการ เพื่อลดการชะหน้าดินโดยน้ำฝน | ✓ - โครงการจัดให้มีเจ้าหน้าที่ดูแลต้นไม้และพืชคลุมดินให้มีสภาพดีและสวยงามอยู่เสมอ | ภาพที่ 2.2-2<br>เอกสารแนบ 3 | - |
| | 3. จัดให้มีแนวรั้วและแนวกำแพงกันดินที่ออกแบบฐานรากรองรับไว้เพื่อป้องกันเลื่อนไหลของดินในแต่ละบริเวณไม่ให้ส่งผลกระทบต่อพื้นที่ข้างเคียงและภายในโครงการที่มีระดับต่างกัน | ✓ - โครงการได้จัดสร้างแนวรั้วด้านหน้าโครงการที่ติดกับถนนสุขุมวิทเป็นรั้วผนังก่ออิฐ ฉาบเรียบทาสี | ภาพที่ 2.2-2<br>เอกสารแนบ 3 | - |

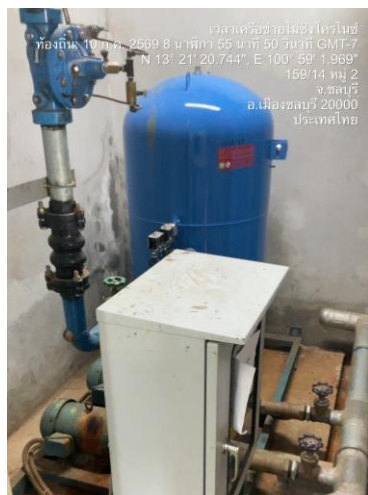
Booster Pump

ภาพที่ 2.2-3 ระบบน้ำใช้ของโครงการ

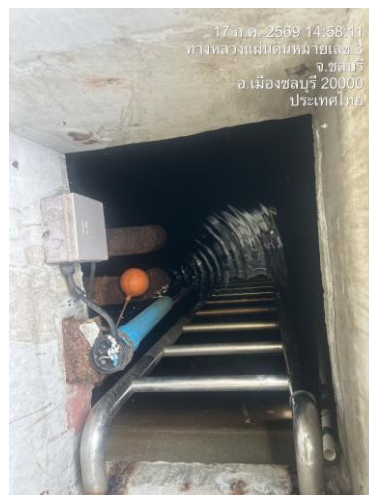
ถังเก็บน้ำชั้นใต้ดิน

| องค์ประกอบทางสิ่งแวดล้อม | มาตรการป้องกันและแก้ไขผลกระทบสิ่งแวดล้อม | ผลการปฏิบัติและรายละเอียดการปฏิบัติตามมาตรการฯ<br>✓ = ปฏิบัติ X = ไม่ได้ปฏิบัติ O = ปฏิบัติไม่ได้<br>● = ปฏิบัติได้แต่ไม่มีประสิทธิภาพ ● = ยังไม่ถึงเวลาปฏิบัติ | เอกสารอ้างอิง | ปัญหา/อุปสรรค/แนวทางการแก้ไข |
|---|---|---|---|---|
| | 2. มีถังเก็บน้ำสำรองใต้ดิน ขนาด 939.84 ลูกบาศก์เมตร และถังเก็บน้ำบนดาดฟ้าขนาด 83.22 ลูกบาศก์เมตร รวมปริมาณน้ำเท่ากับ 1,023.06 ลูกบาศก์เมตรจำแนก | ✓ - โครงการจัดให้มีถังสำรองน้ำที่สามารถสำรองน้ำภายในโครงการได้อย่างเพียงพอ โดยขนาดของถังสำรองน้ำในอาคารมีขนาดตามที่มาตรการกำหนด | | |

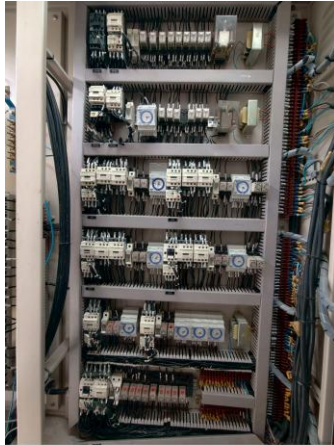
ตู้ควบคุมระบบบำบัดน้ำเสีย

## ภาพที่ 2.2-4 ระบบบำบัดน้ำเสีย

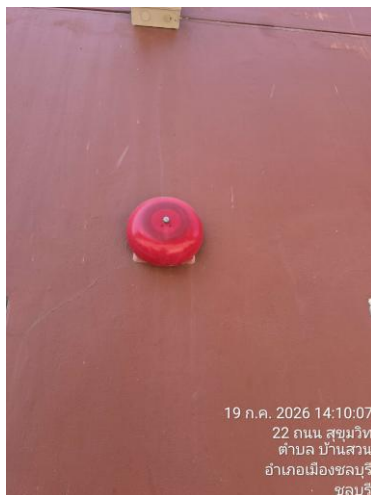
Alarm Bell

## ภาพที่ 2.2-5 ระบบป้องกันและเตือนอัคคีภัย

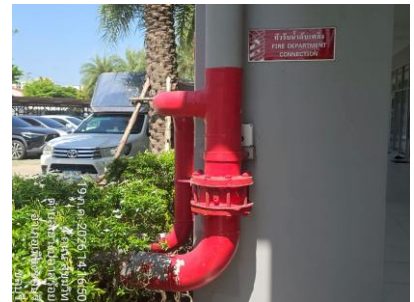
หัวรับน้ำดับเพลิง

| องค์ประกอบทางสิ่งแวดล้อม | มาตรการป้องกันและแก้ไขผลกระทบสิ่งแวดล้อม | ผลการปฏิบัติและรายละเอียดการปฏิบัติตามมาตรการฯ<br>✓ = ปฏิบัติ X = ไม่ได้ปฏิบัติ ○ = ปฏิบัติไม่ได้<br>● = ปฏิบัติได้แต่ไม่มีประสิทธิภาพ ● = ยังไม่ถึงเวลาปฏิบัติ | เอกสารอ้างอิง | ปัญหา/<br>อุปสรรค/<br>แนวทางการแก้ไข |
|---|---|---|---|---|
| 4.6 การป้องกัน<br>อัคคีภัย (ต่อ) | 14. โครงการจัดให้มีหัวรับน้ำเพลิงนอกอาคาร จำนวน 2 แห่ง แต่ละหัวมีขนาดเส้นผ่าศูนย์กลาง 65 มิลลิเมตร โดยติดตั้งไว้ใกล้กับ บริเวณถนนรอบโครงการที่มีความกว้างไม่น้อยกว่า 6 เมตร | แต่ละหัวมีขนาดเส้นผ่าศูนย์กลาง 65 มิลลิเมตร โดยติดตั้งไว้ใกล้กับ บริเวณถนนรอบโครงการที่มีความกว้างไม่น้อยกว่า 6 เมตร | ภาพที่ 2.2-5<br>ภาพที่ 2.2-7<br>เอกสารแนบ 3 | |

## ภาพที่ 2.2-5 ระบบป้องกันและเตือนอัคคีภัย (ต่อ)

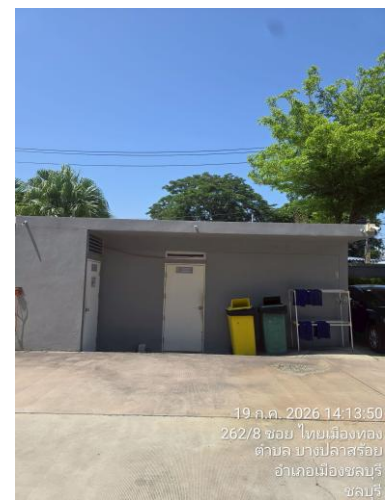
ห้องพักขยะรวม

| องค์ประกอบทางสิ่งแวดล้อม | มาตรการป้องกันและแก้ไขผลกระทบสิ่งแวดล้อม | ผลการปฏิบัติและรายละเอียดการปฏิบัติตามมาตรการฯ<br>✓ = ปฏิบัติ X = ไม่ได้ปฏิบัติ O = ปฏิบัติไม่ได้<br>● = ปฏิบัติได้แต่ไม่มีประสิทธิภาพ ● = ยังไม่ถึงเวลาปฏิบัติ | เอกสารอ้างอิง | ปัญหา/อุปสรรค/แนวทางการแก้ไข |
|---|---|---|---|---|
| | 4. จัดให้มีห้องพักมูลฝอยรวมของโครงการ ตั้งอยู่บริเวณชั้นล่าง ภายในห้องพักขยะรวมจะแบ่ง ส่วนเป็นห้องพักมูลฝอยเปียก และส่วนห้องพัก มูลฝอยแห้ง โดยห้องพักมูลฝอยแห้งจะแบ่งเป็น 3 ส่วน สำหรับรองรับขยะแห้งที่สามารถ รีไซเคิลได้ ขยะแห้งที่ไม่สามารถรีไซเคิลได้ และขยะอันตราย โดยภายในห้องพักมูลฝอยแต่ละส่วนจะมีถังรองรับมูลฝอยแต่ละประเภทสามารถรองรับได้ไม่น้อยกว่า 3 วัน | ✓<br>- โครงการจัดให้มีเจ้าหน้าที่คอยอำนวยความสะดวกด้านการจราจรเมื่อมีรถมาเก็บขนมูลฝอยในโครงการ<br>- โครงการจัดให้มีข้อความระบุประเภทมูลฝอยไว้ข้างถังที่ตั้งไว้ในพื้นที่โครงการ โดยถังรองรับมูลฝอยที่โครงการเลือกใช้เป็นพลาสติกที่มีความแข็งแรงทนทานและมีฝาปิดมิดชิด ซึ่งทางโครงการมีการสวมถุงพลาสติกสีดำที่มีความเหนียว ไม่ฉีกง่าย รองรับไว้ในถุงขยะมูลฝอยทุกถัง<br>- โครงการจัดให้แม่บ้านทำการจัดเก็บมูลฝอยจากห้องพักมูลฝอย | ภาพที่ 2.2-6<br>เอกสารแนบ 3 | - |

## ภาพที่ 2.2-6 ห้องพักขยะของโครงการ

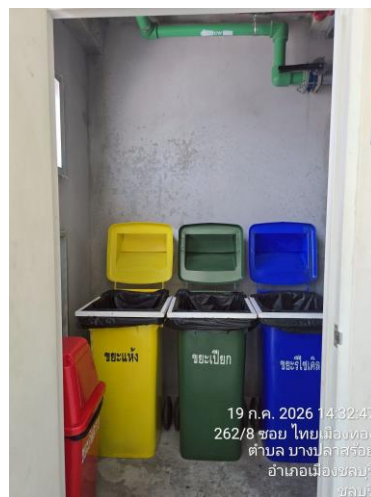
ห้องพักขยะประจำชั้น

| องค์ประกอบทางสิ่งแวดล้อม | มาตรการป้องกันและแก้ไขผลกระทบสิ่งแวดล้อม | ผลการปฏิบัติและรายละเอียดการปฏิบัติตามมาตรการฯ<br>✓ = ปฏิบัติ X = ไม่ได้ปฏิบัติ O = ปฏิบัติไม่ได้<br>● = ปฏิบัติได้แต่ไม่มีประสิทธิภาพ ● = ยังไม่ถึงเวลาปฏิบัติ | เอกสารอ้างอิง | ปัญหา/อุปสรรค/แนวทางการแก้ไข |
|---|---|---|---|---|
| 3.5 การจัดการมูลฝอย | 1. ออกแบบให้มีห้องพักมูลฝอยอยู่ทุกชั้นของชั้น ห้องพักเพื่อให้สะดวกต่อผู้พักอาศัยและความเป็นระเบียบเรียบร้อย | ✓<br>- ตรวจสอบและดูแลความสะอาด บริเวณ ห้องพักขยะประจำชั้นและห้องพักขยะรวมของโครงการทุกครั้งที่มีการขนย้าย มูลฝอย | ภาพที่ 2.2-6 | - |

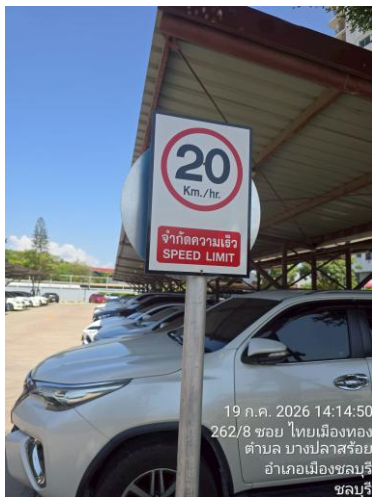
ป้ายจำกัดความเร็ว

| องค์ประกอบทางสิ่งแวดล้อม | มาตรการป้องกันและแก้ไขผลกระทบสิ่งแวดล้อม | ผลการปฏิบัติและรายละเอียดการปฏิบัติตามมาตรการฯ<br>✓ = ปฏิบัติ X = ไม่ได้ปฏิบัติ O = ปฏิบัติไม่ได้<br>● = ปฏิบัติได้แต่ไม่มีประสิทธิภาพ ● = ยังไม่ถึงเวลาปฏิบัติ | เอกสารอ้างอิง | ปัญหา/อุปสรรค/แนวทางการแก้ไข |
|---|---|---|---|---|
| | 5. กำหนดให้รถที่วิ่งในโครงการใช้ความเร็วไม่เกิน 20 กิโลเมตร/ชั่วโมง เพื่อลดระดับความดังของเสียงจากรถยนต์ โดยบริเวณด้านหลังทางเข้า-ออกโครงการ กำหนดให้มีป้ายที่เขียนด้วยข้อความ “ใช้ความเร็วไม่เกิน 20 กิโลเมตร/ชั่วโมง” | ✓ - โครงการจัดให้มีป้ายความเร็วไม่เกิน 20 กิโลเมตร/ชั่วโมงในพื้นที่โครงการ เพื่อลดระดับความดังของเสียงจากรถยนต์ โดยบริเวณด้านหลังทางเข้า-ออกโครงการ | ภาพที่ 2.2-7 | - |

ภาพที่ 2.2-7 ระบบจราจรภายในโครงการ

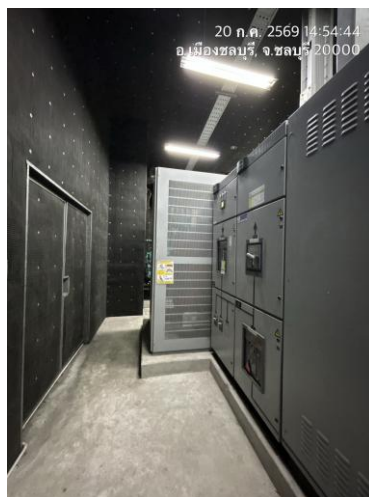
MDB Room

### ภาพที่ 2.2-8 ระบบไฟฟ้า

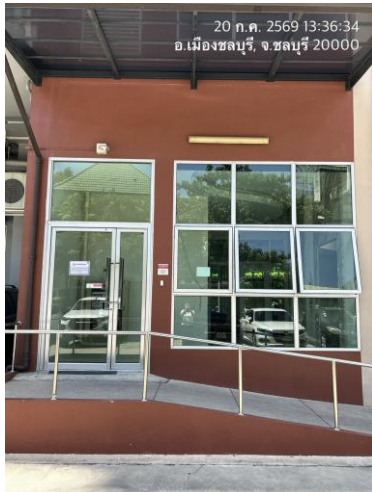
การระบายอากาศด้วยวิธีธรรมชาติ

ภาพที่ 2.2-12 การระบายอากาศ

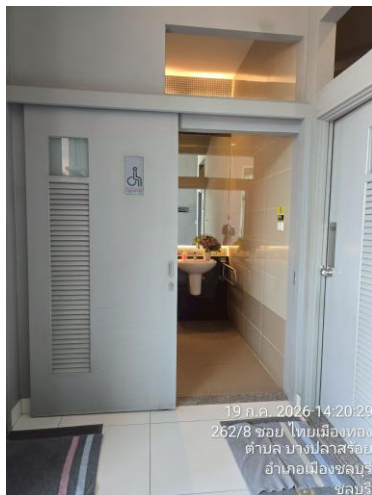
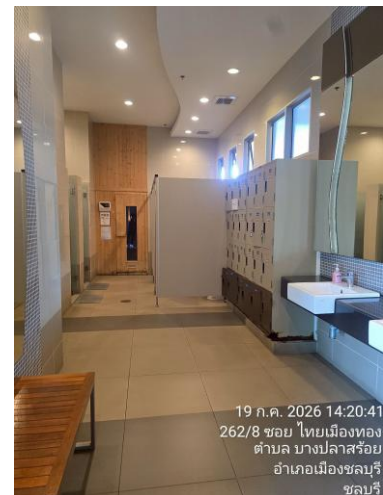
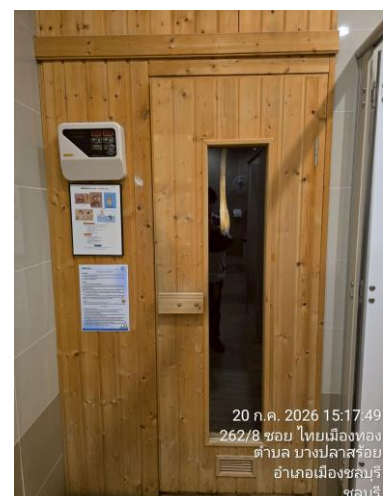
ภาพที่ 2.2-13 สุขภัณฑ์ภายในพื้นที่โครงการ

| องค์ประกอบทางสิ่งแวดล้อม | มาตรการป้องกันและแก้ไขผลกระทบสิ่งแวดล้อม | ผลการปฏิบัติและรายละเอียดการปฏิบัติตามมาตรการฯ<br>✓ = ปฏิบัติ X = ไม่ได้ปฏิบัติ O = ปฏิบัติไม่ได้<br>● = ปฏิบัติได้แต่ไม่มีประสิทธิภาพ ● = ยังไม่ถึงเวลาปฏิบัติ | เอกสารอ้างอิง | ปัญหา/อุปสรรค/แนวทางการแก้ไข |
|---|---|---|---|---|
| 3.2 การใช้น้ำ | 1. ออกแบบและเลือกใช้สุขภัณฑ์และอุปกรณ์ที่มีประสิทธิภาพในการประหยัดน้ำ | ✓ - โครงการได้เลือกใช้สุขภัณฑ์และอุปกรณ์ที่ประหยัดน้ำ | ภาพที่ 2.2-12<br>ภาพที่ 2.2-3 | - |
