# บทที่ 3

มาตรการติดตามตรวจสอบคุณภาพ

## ผลการปฏิบัติตามมาตรการติดตามตรวจสอบผลกระทบสิ่งแวดล้อม

โครงการ นิช โมโน สุขุมวิท-ปุเจ้า ของ นิติบุคคลอาคารชุด นิช โมโน สุขุมวิท ปุเจ้า

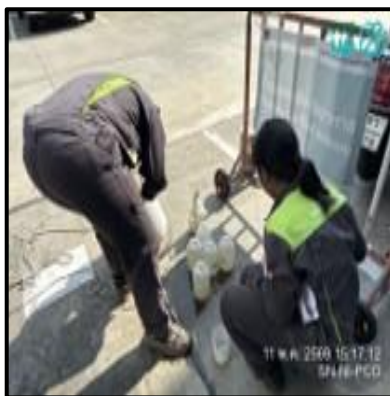
ภาพที่ 3.1 ภาพการเก็บตัวอย่างน้ำเสียภายในโครงการ

การตรวจวัดคุณภาพน้ำทิ้ง ทำการเก็บตัวอย่างคุณภาพน้ำ 4 จุด ได้แก่ น้ำทิ้งก่อนเข้าระบบบำบัด จำนวน 1 จุด น้ำทิ้งหลังออกระบบบำบัด จำนวน 1 จุด บ่อพักสุดท้ายก่อนระบายสู่ท่อสาธารณะ (บริเวณถนนสุขุมวิท) จำนวน 1 จุด และบ่อพักสุดท้ายก่อนระบายสู่ท่อสาธารณะ (บริเวณถนนปู้เจ้าสายเก่า) จำนวน 1 จุด

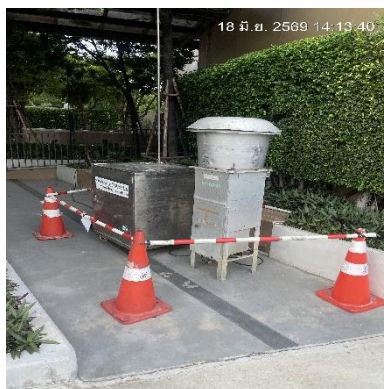
ภาพที่ 3.2 ภาพการเก็บตัวอย่างคุณภาพอากาศ

การตรวจวัดคุณภาพอากาศ ทำการเก็บตัวอย่างคุณภาพอากาศ 1 จุด ได้แก่ บริเวณพื้นที่ภายในโครงการ ระหว่างอาคาร B และ C ปีละ 3 ครั้ง โดยทำการตรวจวัดในช่วงฤดูลมมรสุมตะวันออกเฉียงเหนือ ช่วงฤดูลมมรสุมตะวันตกเฉียงใต้และในช่วงเดือนกันยายน
