## บทที่ 1

## 1.1.1 ความเป็นมาโครงการ

ภาพถ่ายการปฏิบัติตามมาตรการฯ ช่วงเดือนมกราคม-มิถุนายน พ.ศ. 2569

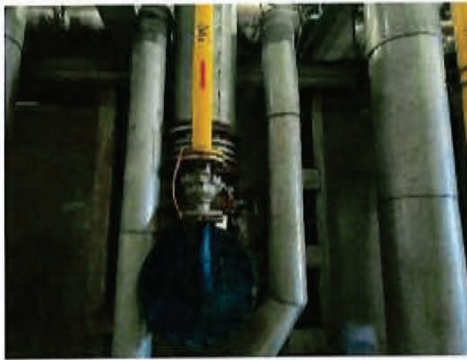
ภาพที่ 1 หัวเผาของเตาอบเหล็ก  
แบบ Ultra low NO<sub>x</sub> burners

| มาตรการป้องกันและแก้ไขผลกระทบสิ่งแวดล้อม | รายละเอียดการปฏิบัติตามมาตรการ | ปัญหา/อุปสรรค |
|---|---|---|
| -ติดตั้งหัวเผาของเตาอบเหล็กให้เป็นแบบที่ก่อให้เกิดก๊าซออกไซด์ต่ำหรือ Ultra low No <sub>x</sub> burners | -โครงการมีการติดตั้งหัวเผาของเตาอบเหล็กให้เป็นแบบที่ก่อให้เกิดก๊าซออกไซด์ของไนโตรเจนต่ำ หรือ Ultra low No <sub>x</sub> burners เรียบร้อยแล้ว (ดังภาพที่ 1 ในบทที่ 2) | - |
