**รายงานผลการปฏิบัติตามมาตรการป้องกันและแก้ไขผลกระทบสิ่งแวดล้อม  
และมาตรการตรวจสอบคุณภาพสิ่งแวดล้อม โครงการเหมืองแร่**

1. ชื่อโครงการ โครงการเหมืองแร่ดินขาว
2. สถานที่ตั้ง ตำบลบ้านสา อำเภอแจ้ห่ม จังหวัดลำปาง
3. ขนาดพื้นที่โครงการ มีเนื้อที่ 75-3-57 ไร่
4. ชื่อเจ้าของโครงการ นาวาอากาศเอกหญิง พัทยา ประเทศรัตน์

รายงานฉบับนี้เป็นการติดตามและตรวจสอบคุณภาพสิ่งแวดล้อม และผลการปฏิบัติตามมาตรการป้องกันและแก้ไขผลกระทบสิ่งแวดล้อม ประทานบัตรที่ 12652/15511 ทำเหมืองแร่ดินขาว ของ นาวาอากาศเอกหญิง พัทธิยา ประเทศรัตน์ ตั้งอยู่ที่ ตำบลบ้านสา อำเภอแจ้ห่ม จังหวัดลำปาง ครั้งที่ 1/2569 โดยในส่วนของมาตรการการติดตามและตรวจสอบคุณภาพสิ่งแวดล้อมมีการดำเนินการในตารางที่ 1-4

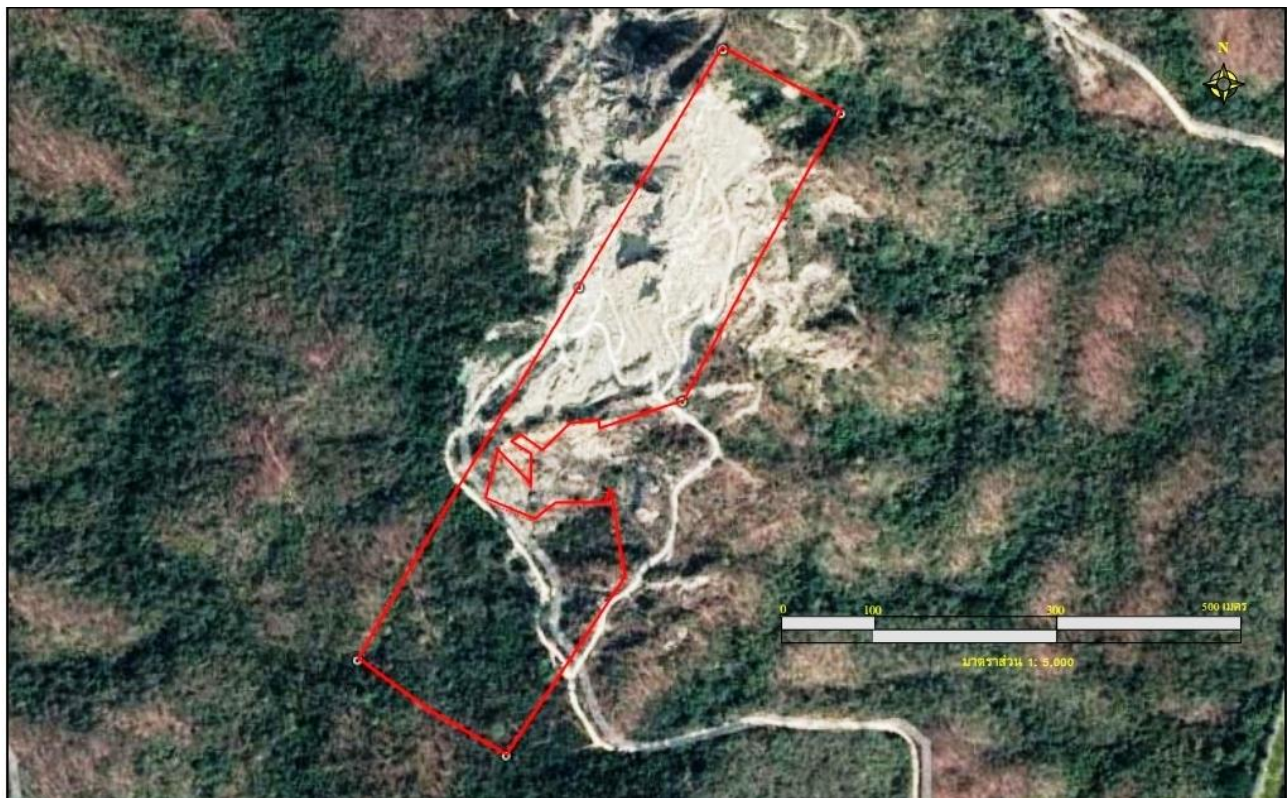
รูปที่ 1-4 : แผนที่ภาพถ่ายดาวเทียมแสดงสภาพภูมิประเทศของพื้นที่ประทานบัตร

ตั้งอยู่ทางตอนใต้ของเขাপางค่า พื้นที่ทางตอนเหนือเป็นพื้นที่ภูเขาสูงชันลาดเอียงลงมาทางด้านทิศใต้ เป็นที่ราบเชิงเขา ทางทิศเหนือมีแนวเขตติดกับพื้นที่ภูเขาสูงเป็นพื้นที่ประทานบัตรเหมืองแร่ดินขาว และทางทิศตะวันออกเป็นพื้นที่ลาดไหล่เขา พื้นที่ทางด้านทิศตะวันตกเฉียงเหนือเป็นภูเขาซึ่งเป็นจุดสูงสุดของพื้นที่ มีระดับความสูงประมาณ 535 เมตรเหนือระดับน้ำทะเลปานกลาง ลาดเอียงไปทางด้านทิศใต้ จุดต่ำสุดอยู่บริเวณทางด้านทิศตะวันออกเฉียงใต้ มีระดับความสูงประมาณ 425 เมตร ปัจจุบันมีการทำเหมืองบริเวณด้านทิศเหนือของพื้นที่ มีเนื้อที่ทำเหมืองไปแล้วประมาณ 24 ไร่ (รูปที่ 1-4)
