## บทที่ 1

#### 1.1 ความเป็นมาของการจัดทำรายงาน

1. ชื่อโครงการ โครงการเหมืองแร่หินอุตสาหกรรมชนิดหินเพอร์ไลต์  
ของ บริษัท ทองมาการเกษตร อุตสาหกรรม จำกัด ประทานบัตรที่ 29189/15734  
(คำขอประทานบัตรที่ 6/2544)
2. เจ้าของโครงการ บริษัท ทองมาการเกษตร อุตสาหกรรม จำกัด
3. สถานที่ตั้งโครงการ ตำบลยางราก อำเภอโคกเจริญ จังหวัดลพบุรี
4. ขนาดพื้นที่โครงการ มีพื้นที่ 244 ไร่ 0 งาน 13 ตารางวา
5. โครงการได้รับอนุญาต ตั้งแต่วันที่ 18 เมษายน 2549 ถึงที่ 17 เมษายน พ.ศ.2574  
มีอายุประทานบัตร 25 ปี

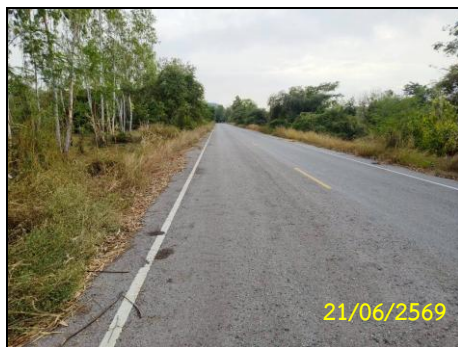
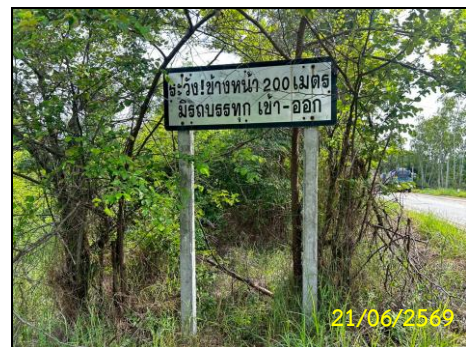
รูปที่ 1-1 ตำแหน่งที่ตั้งโครงการ และเส้นทางคมนาคม

ถนนสายห้วยสาราม - เนินสวรรค์

ทางเข้าพื้นที่ประทานบัตร

ประทานบัตรเลขที่ 29189/15734 ตั้งอยู่ในแผนที่ภูมิประเทศของกรมแผนที่ทหารบก มาตราส่วน 1 : 50,000 ลำดับชุด L 7017 ระวาง 5139 I อยู่ระหว่างพิกัดแนวตั้งที่ 703000- 704000 ตะวันออก และพิกัดแนวนอนที่ 1700000 - 1702000 มีพื้นที่ 244 ไร่ 0 งาน 13 ตารางวา พื้นที่ประทานบัตรแปลงนี้อยู่ในเขตป่าสงวนแห่งชาติ ป่าวังเพลิง ป่าม่วงค่อมและป่าลำน้ำรายณ์ ซึ่งอยู่ในเขตลุ่มน้ำป่าสัก ลุ่มน้ำชั้น 5 ลักษณะภูมิประเทศเป็นพื้นที่ราบมีระดับความสูง 120 เมตร จากระดับน้ำทะเลปานกลาง สภาพพื้นที่ป่ามีสภาพเป็นป่าเสื่อมโทรม พื้นที่ประทานบัตรแปลงนี้ไม่มีทางสาธารณะและทางน้ำสาธารณะผ่านหรืออยู่ใกล้ในระยะ 50 เมตร แต่อย่างไร

การคมนาคมเข้าสู่พื้นที่ประทานบัตรแปลงนี้ สามารถเดินทางโดยทางรถยนต์ ซึ่งใช้เส้นทางหลวงหมายเลข 21 เมื่อถึงหลักกิโลเมตรที่ 82 แล้วเลี้ยวซ้าย(ทิศตะวันตก) ไปตามทางหลวงหมายเลข 2340 เส้นทางไปอำเภอโคกเจริญ ระยะทางประมาณ 82 กิโลเมตร เลี้ยวขวาไปตามถนนสายสายห้วยสาราม – เนินสวรรค์ ประมาณ 30 เมตร เลี้ยวซ้ายเส้นทางเข้าเหมืองอีกประมาณ 100 เมตร ถึงบริเวณพื้นที่ประทานบัตร
