# บทที่ 2

## มาตรการป้องกันและแก้ไขผลกระทบสิ่งแวดล้อม และมาตรการติดตามตรวจสอบคุณภาพสิ่งแวดล้อม

### 2.1 มาตรการป้องกันและแก้ไขผลกระทบสิ่งแวดล้อม

บริษัท สิลการศิลา 2003 จำกัด ได้มอบหมายให้ บริษัท ไมน์ เอ็นจิเนียริง คอนซัลแตนท์ จำกัด ดำเนินการตรวจสอบผลการปฏิบัติตามมาตรการป้องกันและแก้ไขผลกระทบสิ่งแวดล้อม โครงการเหมืองแร่หินอุตสาหกรรมชนิดหินปูน เพื่ออุตสาหกรรมก่อสร้าง ประทานบัตรที่ 26131/14995 ของบริษัท สิลการศิลา 2003 จำกัด ตั้งอยู่ที่ ตำบลสีซัด อำเภอสหัส จังหวัดนครศรีธรรมราช ที่กำหนดไว้ในการให้ความเห็นชอบรายงานการวิเคราะห์ผลกระทบสิ่งแวดล้อมตามหนังสือสำนักงานนโยบายและแผนทรัพยากรธรรมชาติและสิ่งแวดล้อม ที่ วว 0804/10053 ลงวันที่ 14 สิงหาคม 2538 ดังเอกสารแนบ 1 และมาตรการป้องกันและแก้ไขผลกระทบสิ่งแวดล้อมที่กำหนดเพิ่มเติมให้สอดคล้องกับแผนผังการทำเหมืองในการต่ออายุประทานบัตร ตามหนังสือที่ ออก 0507/3060 ลงวันที่ 14 กันยายน 2564 ดังเอกสารแนบ 3 มีรายละเอียดผลการดำเนินงานดังตารางที่ 2-1 ถึงตารางที่ 2-2

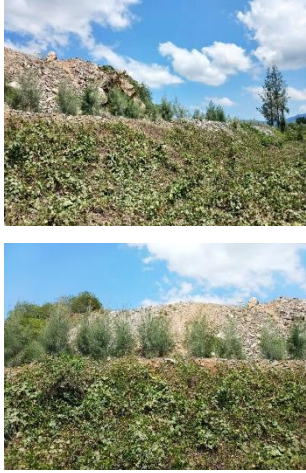
| เงื่อนไขตามมาตรการ | ผลการปฏิบัติตามมาตรการ | ปัญหา อุปสรรค ที่ไม่สามารถปฏิบัติตามมาตรการ และแนวทางแก้ไข | เอกสารอ้างอิง |
|---|---|---|---|
| 11. ให้ดำเนินการปลูกไม้ยืนต้นโตเร็วในพื้นที่ที่เว้นการทำเหมือง โดยวิธีการปลูกให้มีระยะ 2x2 เมตร ภายในระยะเวลา 2 ปี หลังจากเริ่มการทำเหมืองแร่แล้ว รวมทั้งให้มีการบำรุงดูแลต้นไม้เหล่านั้นให้มีความเจริญเติบโตที่ดี | <ul style="list-style-type: none"> <li>ผู้ถือประทานบัตรได้ดำเนินการปลูกไม้ยืนต้นโตเร็วในพื้นที่ที่เว้นการทำเหมือง และโดยรอบพื้นที่โครงการในบริเวณที่สามารถดำเนินการได้ พร้อมทั้งดูแลต้นไม้เหล่านั้นให้มีการเจริญเติบโตที่ดูอยู่เสมอ</li> </ul> | - | <ul style="list-style-type: none"> <li>เอกสารแนบ 6 รูปที่ 2</li> </ul> <p>แนวต้นไม้โดยรอบพื้นที่โครงการ</p> |

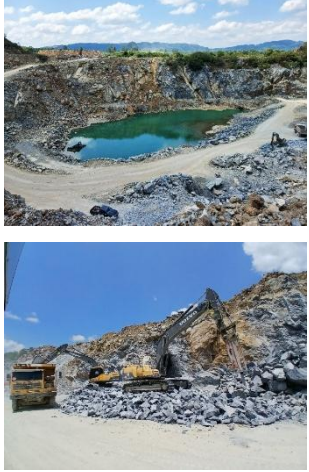
| เงื่อนไขตามมาตรการ | ผลการปฏิบัติตามมาตรการ | ปัญหา อุปสรรค ที่ไม่สามารถปฏิบัติ<br>ตามมาตรการ และแนวทางแก้ไข | เอกสารอ้างอิง |
|---|---|---|---|
| 1. ให้ทำเหมืองตามแผนผังโครงการทำเหมืองอย่าง<br>เคร่งครัด โดยเปิดหน้าเหมืองในลักษณะชั้นบันได<br>โดยให้ชั้นบันไดมีความสูงไม่เกิน 10 เมตร และ<br>มีความกว้างไม่น้อยกว่า 16 เมตร และควบคุม<br>ความลาดชันรวมของหน้าเหมืองสุดท้าย (Overall<br>Slope) ไม่เกิน 45 องศา | <ul style="list-style-type: none"> <li>วิศวกรผู้ควบคุมการทำเหมืองได้วางแผนและออกแบบ<br/>การทำเหมืองให้เป็นไปตามแผนผังการทำเหมืองใน<br/>การต่ออายุประทานบัตรอย่างเคร่งครัด โดยจะเปิด<br/>ดำเนินการทำเหมืองในลักษณะชั้นบันได ที่มีความ<br/>สูงของชั้นบันไดไม่เกิน 10 เมตร และความกว้าง<br/>ไม่น้อยกว่า 10 เมตร พร้อมทั้งควบคุมความลาดชัน<br/>รวมของหน้าเหมืองไม่ให้เกิน 45 องศา</li> </ul> | - | <ul style="list-style-type: none"> <li>เอกสารแนบ 6 รูปที่ 1</li> </ul> <p>หน้าเหมืองปัจจุบัน</p> |
