รายงานผลการปฏิบัติตามมาตรการป้องกัน  
และแก้ไขผลกระทบสิ่งแวดล้อม  
และมาตรการติดตามตรวจสอบผลกระทบสิ่งแวดล้อม

โครงการ 39 LUXURY SUITES

ซอยสุขุมวิท 39 (ซอยพร้อมจิต) แขวงคลองตันเหนือ เขตวัฒนา กรุงเทพมหานคร

ฉบับประจำเดือนมกราคม ถึงเดือนมิถุนายน พ.ศ.2569  
(ระยะดำเนินการ)

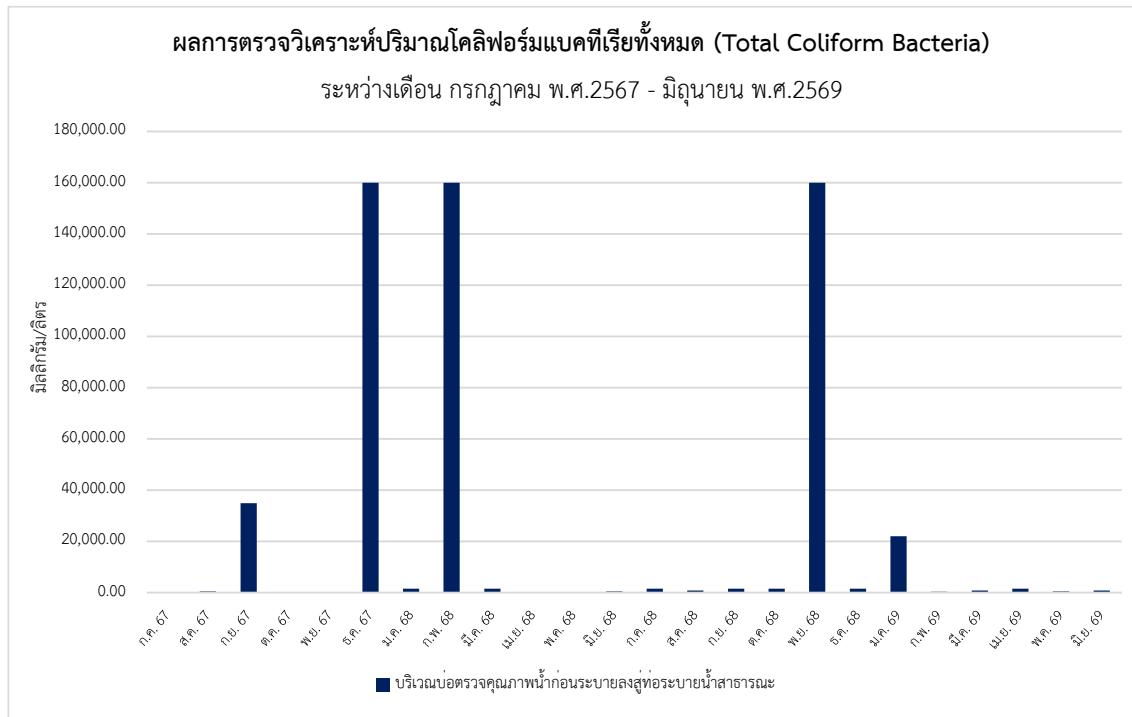
**รูปที่ 4-18** กราฟเปรียบเทียบผลการตรวจวัดแบคทีเรียกลุ่มโคลิฟอร์มทั้งหมด (Total Coliform Bacteria)

ระหว่างเดือนกรกฎาคม พ.ศ.2567 ถึง เดือนมิถุนายน พ.ศ.2569
