รายงานผลการปฏิบัติตามมาตรการป้องกัน  
และแก้ไขผลกระทบสิ่งแวดล้อม  
และมาตรการติดตามตรวจสอบผลกระทบสิ่งแวดล้อม

โครงการ อาคารชุด The Riviera Jomtien  
ถนนจอมเทียน-พัทยา สาย 2 ตำบลหนองปรือ  
อำเภอบางละมุง จังหวัดชลบุรี

นิติบุคคลอาคารชุด เดอะ ริวีเยรา จอมเทียน  
ตำบลหนองปรือ อำเภอบางละมุง จังหวัดชลบุรี  
ฉบับประจำเดือนมกราคม ถึงเดือนมิถุนายน พ.ศ.2569  
(ระยะดำเนินการ)

**รายงานผลการปฏิบัติตามมาตรการป้องกันและแก้ไขผลกระทบสิ่งแวดล้อม  
และมาตรการติดตามตรวจสอบผลกระทบสิ่งแวดล้อม  
โครงการ อาคารชุด The Riviera Jomtien**

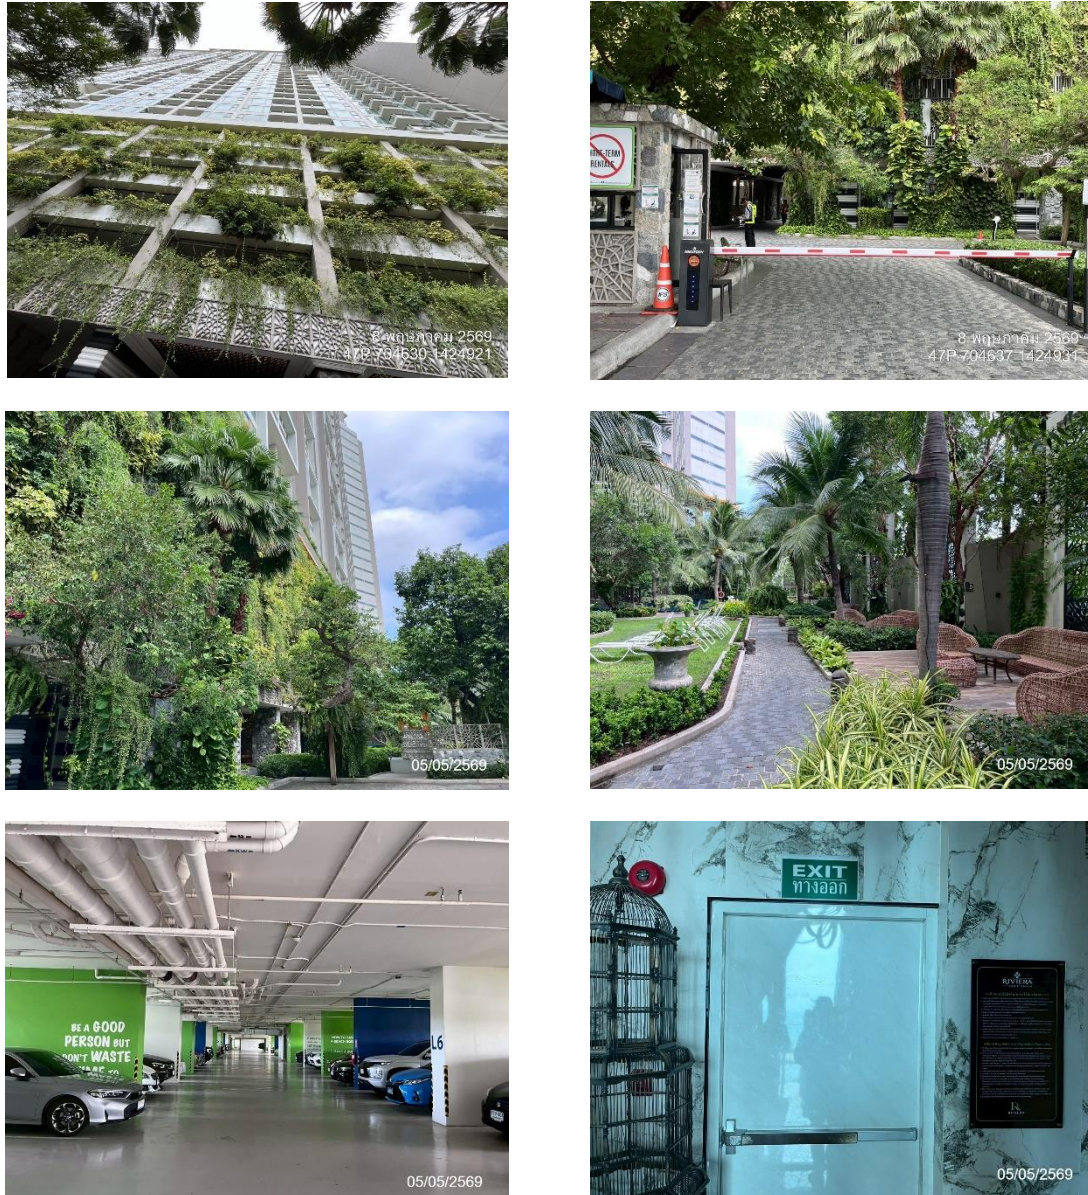
รูปที่ 1-1 สภาพภายในพื้นที่โครงการในเดือนพฤษภาคม พ.ศ.2569

สถานภาพทั่วไปของโครงการ อาคารชุด The Riviera Jomtien ในเดือนพฤษภาคม พ.ศ.2569  
อยู่ในระยะดำเนินการของโครงการ แสดงดัง รูปที่ 1-1

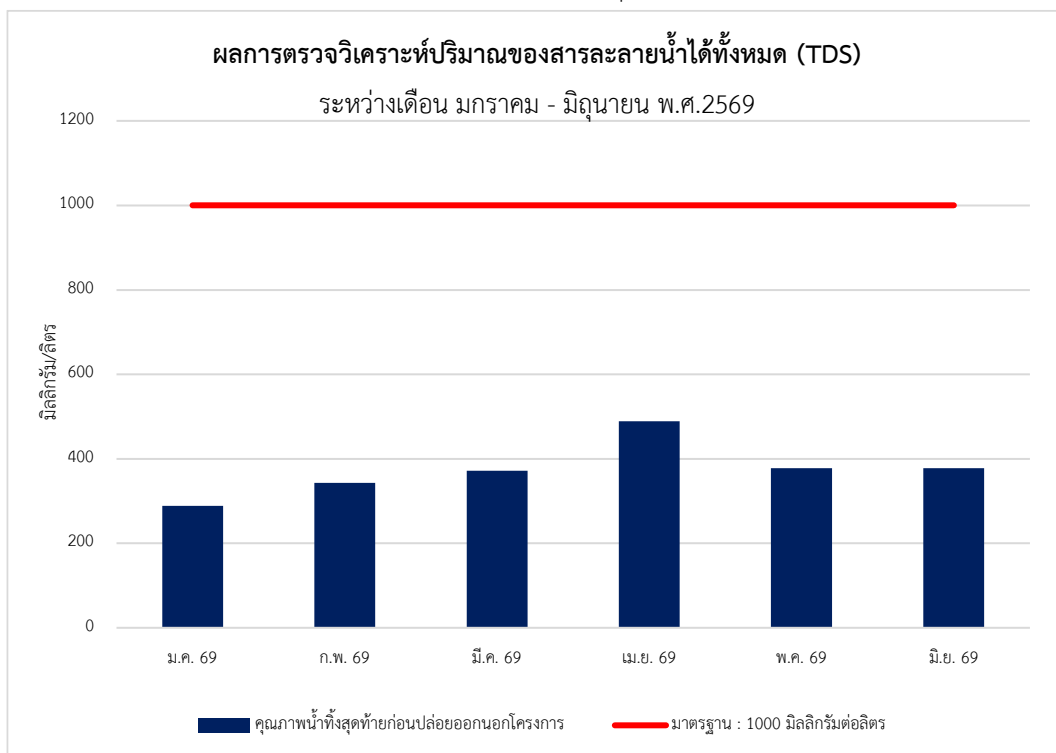
รูปที่ 4-4 กราฟเปรียบเทียบผลการตรวจวัดปริมาณสารที่ละลายน้ำได้ทั้งหมด (Total Dissolved Solids) ระหว่างเดือนมกราคม ถึง เดือนมิถุนายน พ.ศ.2569
