รายงานผลการปฏิบัติตามมาตรการป้องกันและ  
แก้ไขผลกระทบสิ่งแวดล้อมและ  
มาตรการติดตามตรวจสอบคุณภาพสิ่งแวดล้อม  
โครงการ เดอะ เบส สะพานใหม่  
(มกราคม ถึง มิถุนายน 2569)

กรกฎาคม 2569

**รายงานผลการปฏิบัติตามมาตรการป้องกันและแก้ไขผลกระทบสิ่งแวดล้อม และมาตรการติดตามตรวจสอบ  
ผลกระทบสิ่งแวดล้อม โครงการ เดอะ เบส สะพานใหม่ (ระยะดำเนินการ)**

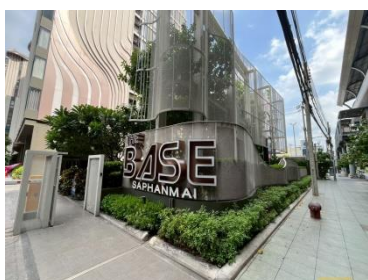
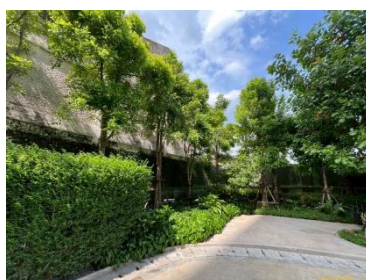
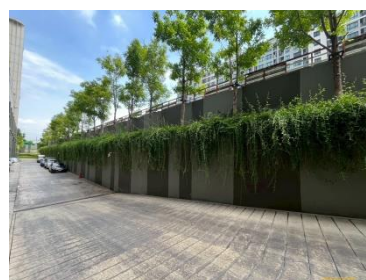
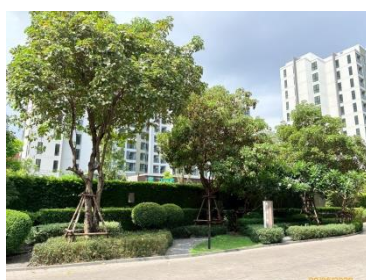
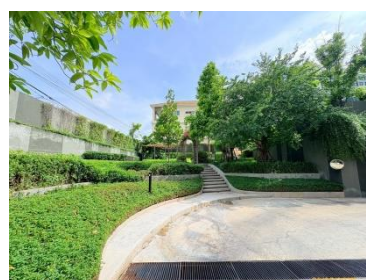
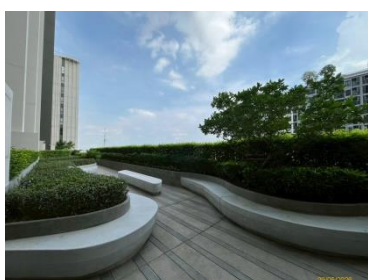
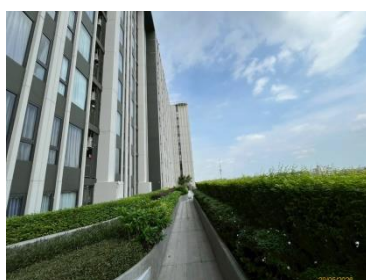
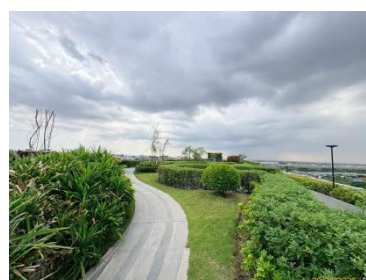
ภาพที่ 2.2-2 พื้นที่สีเขียวภายในโครงการ

โครงการจัดให้มีพื้นที่สีเขียวภายในโครงการบริเวณชั้นที่ 1 ชั้นที่ 6 และชั้นดาดฟ้า โดยจัดให้มีการปลูก ไม้ยืนต้น ไม้พุ่ม และพืชคลุมดิน ซึ่งมีขนาดพื้นที่สีเขียวรวมทั้งหมดไม่น้อยกว่าที่มาตรการกำหนด เพื่อช่วยในการดูดซับคาร์บอนมอนอกไซด์ที่เกิดจากโครงการ และช่วยให้เกิดทัศนียภาพที่สวยงามเหมาะสำหรับการเป็นที่ พักผ่อนหย่อนใจ เพื่อความสบายใจของผู้พักอาศัยภายในโครงการ รวมถึงจัดให้มีคนสวนคอยดูแลพื้นที่สีเขียว ของโครงการให้มีความสมบูรณ์อยู่เสมอ โดยมีการรดน้ำต้นไม้วันเว้นวัน และจัดให้มีการตัดแต่งกิ่ง และเช็ด สภาพต้นไม้ทุกเดือน ทั้งนี้ หากพบว่าไม้ต้นไม้เหี่ยวเฉาจะมีการบำรุงรักษาให้กลับมาสมบูรณ์ตามเดิม กรณีที่มี การตายจะเร่งดำเนินการปลูกทดแทนทันที

พื้นที่สีเขียวชั้นล่าง

พื้นที่สีเขียวชั้น 6

พื้นที่สีเขียวชั้นดาดฟ้า

ดังนั้น การดำเนินการส่วนใหญ่ในปัจจุบันเป็นไปตามรายละเอียดโครงการที่กำหนดไว้ในรายงานการ ประเมินผลกระทบสิ่งแวดล้อม อนึ่ง ข้อมูลดังกล่าวได้จากการสำรวจพื้นที่เบื้องต้น และสอบถามข้อมูลจากช่าง ประจำโครงการ **แสดงดังภาพที่ 2.2-2 และเอกสารแนบ 3**

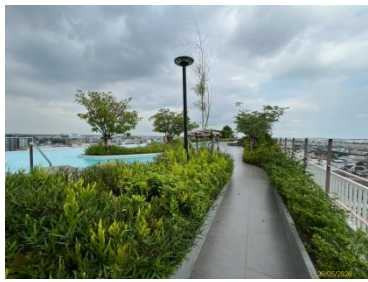
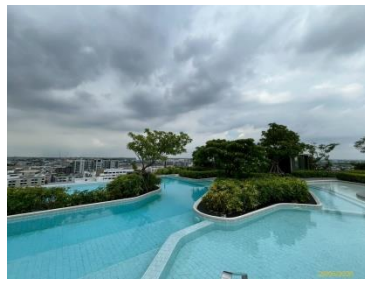
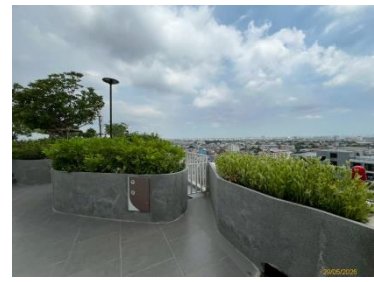
ภาพที่ 2.2-2 พื้นที่สีเขียวภายในโครงการ (ต่อ)

พื้นที่สีเขียวชั้นดาดฟ้า

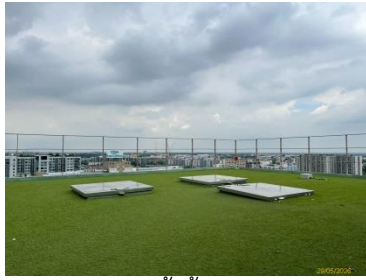
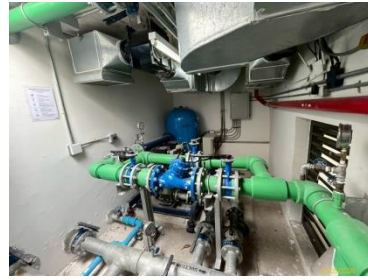
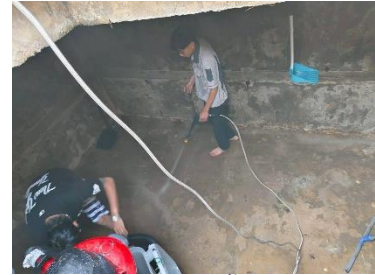
### ภาพที่ 2.2-6 ระบบน้ำใช้ภายในโครงการ

โครงการรับน้ำจากการประปานครหลวง สำนักงานประปาสาขาบางเขน โดยเชื่อมจากท่อส่งน้ำประปาริมถนนพหลโยธิน (ด้านหน้าโครงการ) เข้าสู่ภายในโครงการระบบการจ่ายน้ำของโครงการ โดยน้ำจากถังเก็บน้ำใต้ดินจะถูกสูบด้วยเครื่องสูบน้ำไปยังถังเก็บน้ำชั้นบนชั้นที่ 14 ของ Tower A และบนชั้นดาดฟ้าของ Tower B จากนั้นน้ำจากถังเก็บน้ำบนชั้นที่ 14 ของ Tower A จะถูกจ่ายไปยังชั้นต่าง ๆ โดยที่ตั้งแต่ชั้นที่ 10 ขึ้นไป ใช้การจ่ายน้ำผ่านเครื่องสูบน้ำเพิ่มแรงดัน (Booster Pump) ช่วยเพิ่มแรงดันในเส้นท่อ และชั้นที่ 1 ถึงชั้นที่ 9 ใช้การจ่ายน้ำโดยอาศัยแรงโน้มถ่วงโลก

ถังเก็บน้ำชั้นดาดฟ้า

Booster Pump

ล้างถังเก็บน้ำใช้

ดังนั้น การดำเนินการส่วนใหญ่ในปัจจุบันเป็นไปตามรายละเอียดโครงการที่กำหนดไว้ในรายงานการประเมินผลกระทบสิ่งแวดล้อม อนึ่ง ข้อมูลดังกล่าวได้จากการสำรวจพื้นที่เบื้องต้น และสอบถามข้อมูลจากช่างประจำโครงการ **แสดงดังภาพที่ 2.2-6 และเอกสารแนบ 3**

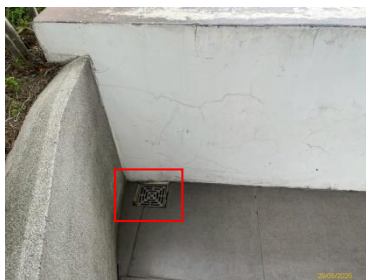
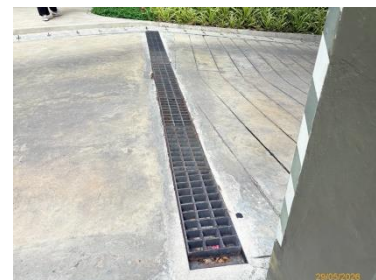
### ภาพที่ 2.2-8 ระบบระบายน้ำภายในโครงการ

ท่อระบายน้ำชั้นดาดฟ้า

รางระบายน้ำรอบโครงการ

ตรวจสอบท่อระบายน้ำและบ่อพักน้ำเป็นประจำทุกวัน

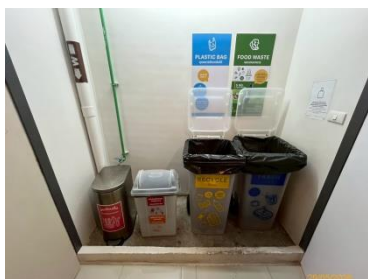
ภาพที่ 2.2-9 ห้องพักมูลฝอย

ห้องพักมูลฝอยประจำชั้น

ก๊อกน้ำและท่อระบายน้ำในห้องพักมูลฝอย

การระบายอากาศในห้องพักมูลฝอย

ห้องพักมูลฝอยรวม

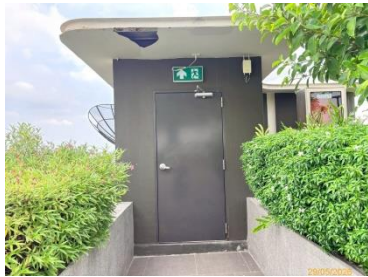
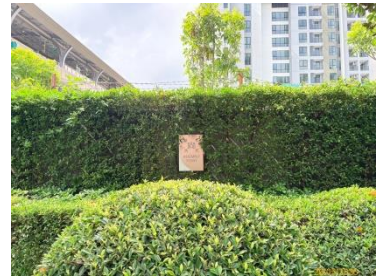
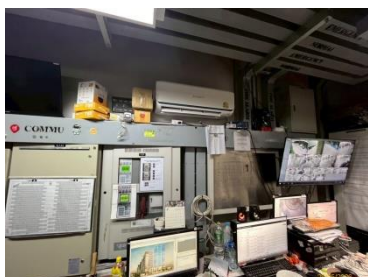
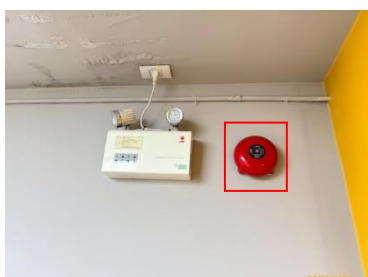
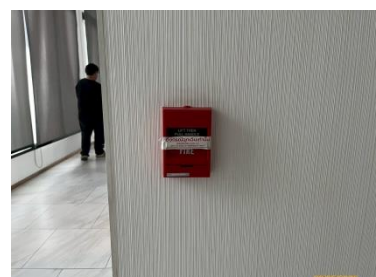
ภาพที่ 2.2-11 ระบบป้องกันและเตือนอัคคีภัย

ประตูหนีไฟ

ป้ายจุดรวมพล

Graphic Annunciator Fire Alarm System

ถังเก็บน้ำดับเพลิง

Alarm

Fire Alarm Manual Station

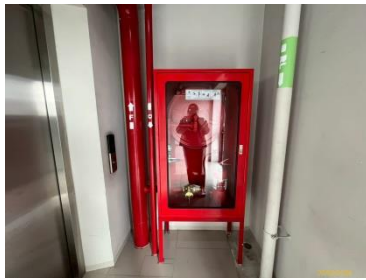
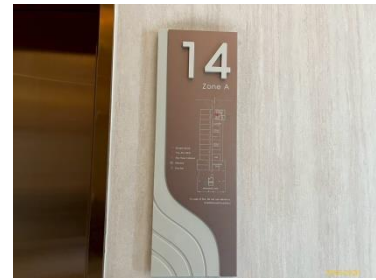
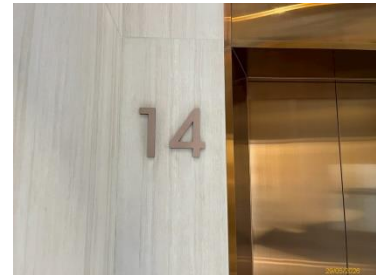
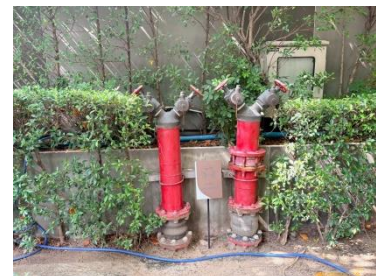
### ภาพที่ 2.2-11 ระบบป้องกันและเตือนอัคคีภัย (ต่อ)

Fire Hose Reel Cabinet

แผนผังแสดงเส้นทางหนีไฟ

ป้ายบอกเลขชั้น

หัวรับน้ำดับเพลิง

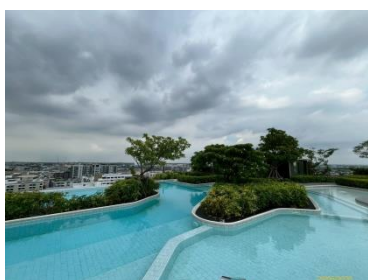
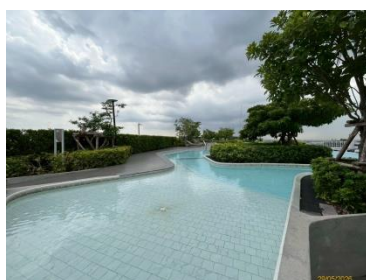
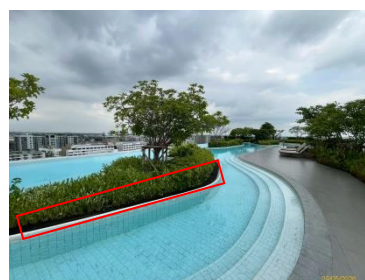
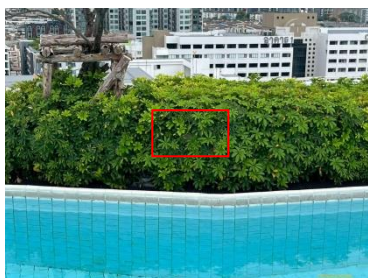
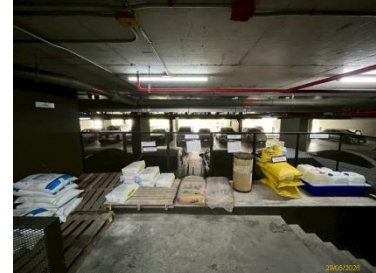
ภาพที่ 2.2-13 สระว่ายน้ำ (ต่อ)

บริเวณสระว่ายน้ำ

รางระบายน้ำล้น

ป้ายบอกความลึก

ห้องเก็บสารเคมี
