## บทที่ 4

### สรุปผลการปฏิบัติตามมาตรการฯ และข้อเสนอแนะ

จากผลการติดตามตรวจสอบผลการปฏิบัติตามมาตรการป้องกันและแก้ไขผลกระทบสิ่งแวดล้อมและมาตรการติดตามตรวจสอบผลกระทบสิ่งแวดล้อม โครงการ TREE CONDO EKAMAI ( ระยะเวลาดำเนินการ ) ระหว่างเดือน มกราคม ถึง มิถุนายน พ.ศ. 2569 พบว่าโครงการฯ มีการปฏิบัติตามมาตรการฯ เป็นส่วนใหญ่ และมีการแก้ไขปรับปรุงแล้ว แต่ยังคงมีมาตรการฯ บางมาตรการที่ทางโครงการไม่ได้ปฏิบัติ ปฏิบัติไม่ได้ ปฏิบัติได้แต่ไม่มีประสิทธิภาพ และยังไม่ถึงเวลาปฏิบัติ โดยสามารถสรุปได้ดังตารางที่ 4-1

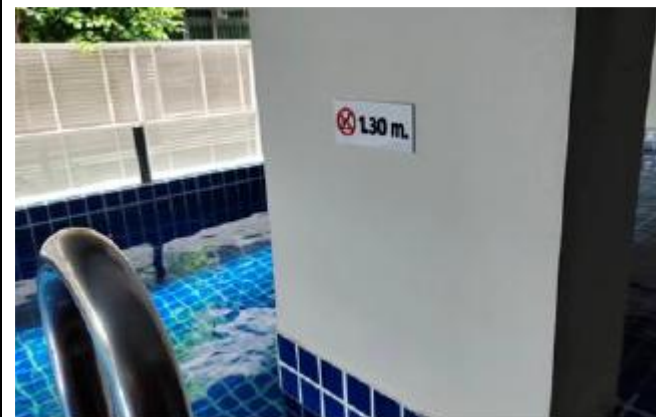
| ผลกระทบสิ่งแวดล้อม | มาตรการป้องกันและแก้ไขผลกระทบสิ่งแวดล้อมที่ไม่ได้ปฏิบัติ ปฏิบัติไม่ได้ ปฏิบัติได้แต่ไม่มีประสิทธิภาพ และยังไม่ถึงเวลาปฏิบัติ | การดำเนินการในปัจจุบัน/แนวทางการปฏิบัติ |
|---|---|---|
| <p>4. สระว่ายน้ำ</p> <p>4.1) โครงสร้างและความปลอดภัยและอุบัติเหตุการจมน้ำ</p> | <p>-จัดให้มีป้ายบอกระดับความลึกหรือเลขบอกระดับความลึกที่สามารถมองเห็นได้อย่างชัดเจน โดยมีตัวเลขแสดงความลึกเป็นระยะ ๆ อย่างน้อย 3 ระยะ</p> | <p><u>การดำเนินการในปัจจุบัน</u></p> <p>ปฏิบัติ : โครงการได้มีการติดตั้งป้ายบอกระดับความลึกสระที่สามารถมองเห็นได้อย่างชัดเจน เรียบร้อยแล้ว</p> |

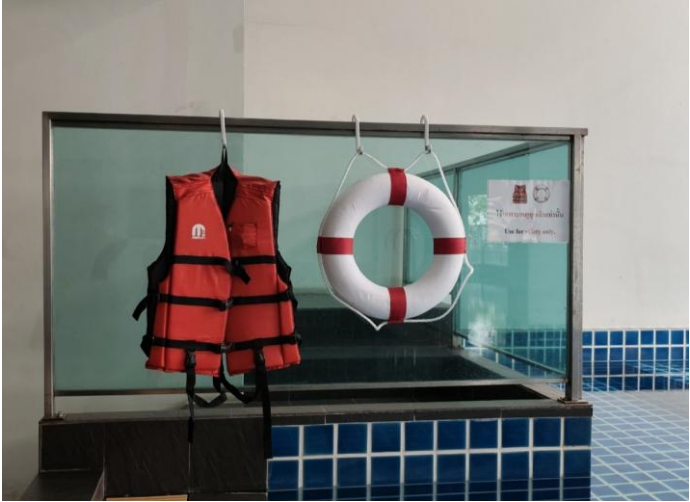
| ผลกระทบสิ่งแวดล้อม | มาตรการป้องกันและแก้ไขผลกระทบสิ่งแวดล้อมที่ ไม่ได้ปฏิบัติ ปฏิบัติไม่ได้ ปฏิบัติได้แต่ไม่มีประสิทธิภาพ และยังไม่ถึงเวลาปฏิบัติ | การดำเนินการในปัจจุบัน/แนวทางการปฏิบัติ |
|---|---|---|
| 4.1) โครงสร้างและความปลอดภัยและอุบัติเหตุการจมน้ำ ( ต่อ ) | -จัดให้มีอุปกรณ์ประจำสระว่ายน้ำ เช่น ไมช่วยชีวิต ห่วงชูชีพ โฟมช่วยชีวิต เป็นต้น | <p><u>การดำเนินการในปัจจุบัน</u></p> <p>ทางโครงการจัดให้มีเครื่องมือ/ อุปกรณ์ประจำสระว่ายน้ำ ห่วงชูชีพ โฟมช่วยชีวิต เป็นต้น เพื่อเป็นอุปกรณ์ในการช่วยชีวิตผู้ที่เกิดเหตุจมน้ำภายในสระว่ายน้ำ ดังรูปภาพ</p> |

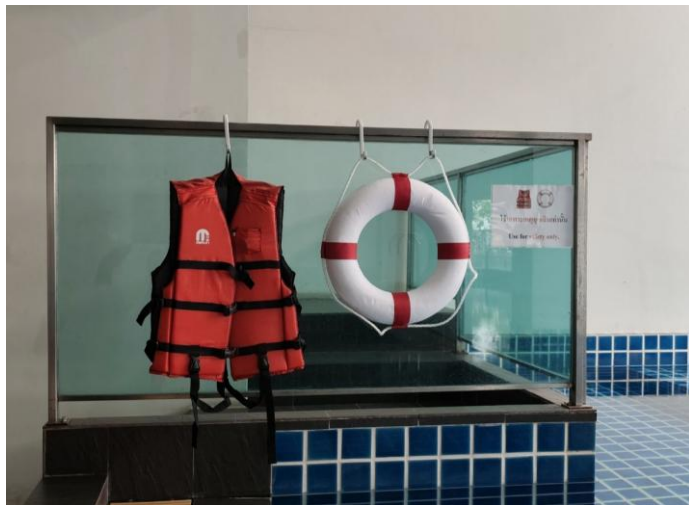
| ผลกระทบสิ่งแวดล้อม | มาตรการป้องกันและแก้ไขผลกระทบสิ่งแวดล้อมที่ ไม่ได้ปฏิบัติ ปฏิบัติไม่ได้ ปฏิบัติได้แต่ไม่มีประสิทธิภาพ และยังไม่ถึงเวลาปฏิบัติ | การดำเนินการในปัจจุบัน/แนวทางการปฏิบัติ |
|---|---|---|
| 10.2 ความสะอาด / ปลอดภัย | <p>-อุปกรณ์ประจำสระว่ายน้ำ เช่น ไม้ช่วยชีวิต ห่วงชูชีพ โฟมช่วยชีวิต</p> <p><u>พารามิเตอร์</u></p> <p>-สภาพพร้อมใช้งานไม่ชำรุด</p> <p><u>ความถี่</u></p> <p>-สัปดาห์ละ 1 ครั้ง</p> | <p><u>การดำเนินการในปัจจุบัน</u></p> <p>ทางโครงการจัดให้มีเครื่องมือ/ อุปกรณ์ประจำสระว่ายน้ำ ห่วงชูชีพ โฟมช่วยชีวิต เป็นต้น เพื่อเป็นอุปกรณ์ในการช่วยชีวิตผู้ที่เกิดเหตุจมน้ำภายในสระว่าย ดังรูปภาพ</p> |
