# บทที่ 2 ผลการดำเนินการตามมาตรการป้องกันและแก้ไขผลกระทบสิ่งแวดล้อม

## 2.1 ผลการดำเนินการตามมาตรการป้องกันและแก้ไขผลกระทบสิ่งแวดล้อม

## ตารางที่ 2.1-1 ผลการดำเนินการตามมาตรการป้องกันและแก้ไขผลกระทบสิ่งแวดล้อมทั่วไป

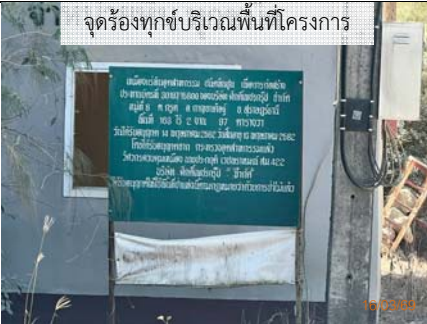
| มาตรการป้องกันและแก้ไขผลกระทบสิ่งแวดล้อม<br>และมาตรการติดตามตรวจสอบผลกระทบสิ่งแวดล้อม | ผลการปฏิบัติตามมาตรการ | ปัญหา อุปสรรค ที่ไม่สามารถปฏิบัติตามมาตรการ และแนวทางแก้ไข | ภาพประกอบมาตรการ |
|---|---|---|---|
| 1. ให้มีจุดรับเรื่องราวร้องทุกข์ความเดือดร้อนของราษฎรที่เกิดจากกิจกรรมการทำเหมืองแร่ และกิจกรรมที่เกี่ยวข้อง และผู้ถือประทานบัตรจะต้องดำเนินการแก้ไขและให้ความช่วยเหลือด้วยความเป็นธรรม | <ul style="list-style-type: none"> <li>- จัดให้มีจุดรับเรื่องราวร้องทุกข์ติดตั้งไว้บริเวณศาลาประชาคมบ้านเขาพับผ้า และบริเวณหน้าพื้นที่โครงการ เพื่อรับเรื่องราวร้องทุกข์ความเดือดร้อนของประชาชน</li> <li>- ที่ผ่านมายังไม่มีเรื่องราวร้องทุกข์แต่อย่างใด หากมีจะดำเนินการแก้ไขและให้ความช่วยเหลือด้วยความเป็นธรรม</li> </ul> | - ไม่มี | |

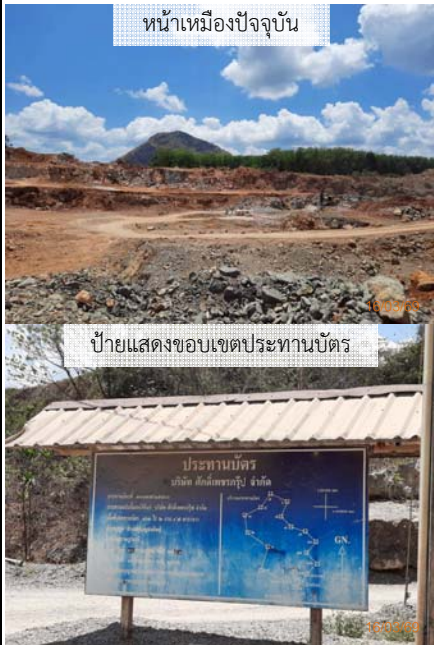
| มาตรการป้องกันและแก้ไขผลกระทบสิ่งแวดล้อม<br>และมาตรการติดตามตรวจสอบผลกระทบสิ่งแวดล้อม | ผลการปฏิบัติตามมาตรการ | ปัญหา อุปสรรค ที่ไม่สามารถปฏิบัติ<br>ตามมาตรการ และแนวทางแก้ไข | ภาพประกอบมาตรการ |
|---|---|---|---|
| <p>1. ทรัพยากรสิ่งแวดล้อมทางกายภาพ</p> <p>1.1 ลักษณะภูมิประเทศ</p> <p>1) กำหนดตำแหน่งและขอบเขตพื้นที่ที่จะเปิดทำเหมืองในแต่ละช่วงให้ชัดเจน</p> | <p>- กำหนดตำแหน่งและขอบเขตพื้นที่ที่จะเปิดทำเหมืองแต่ละช่วงอย่างชัดเจน โดยดำเนินการทำเหมืองตามแผนผังโครงการกำหนดอย่างเคร่งครัด</p> | <p>- ไม่มี</p> | <p>หน้าเหมืองปัจจุบัน</p> <p>ป้ายแสดงขอบเขตประทานบัตร</p> |

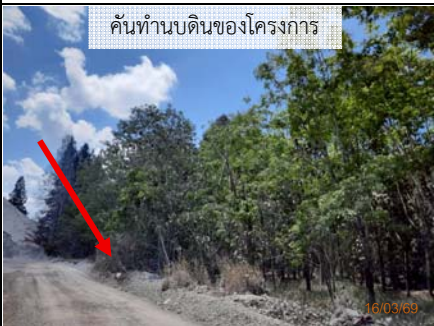
| มาตรการป้องกันและแก้ไขผลกระทบสิ่งแวดล้อม<br>และมาตรการติดตามตรวจสอบผลกระทบสิ่งแวดล้อม | ผลการปฏิบัติตามมาตรการ | ปัญหา อุปสรรค ที่ไม่สามารถปฏิบัติตามมาตรการ และแนวทางแก้ไข | ภาพประกอบมาตรการ |
|---|---|---|---|
| 3) สร้างคันทำนบกั้นดินมีขนาดฐานกว้าง 2 เมตร สูง 1 เมตร และสันคันทำนบกว้าง 1.5 เมตร โดยรอบพื้นที่ทำเหมือง พร้อมทั้งทำการปลูกพืชคลุมดินบนคันทำนบก | - จัดทำคันทำนบกั้นดินขนาดประมาณกว้าง 2 ม. สูง 1 ม. และสันคันทำนบกว้าง 1.5 ม. รอบพื้นที่ทำเหมือง ทั้งนี้จะทำการปลูกพืชคลุมดินบนคันทำนบกเพื่อป้องกันการพังทลายของหน้าดินต่อไป | - ไม่มี | |

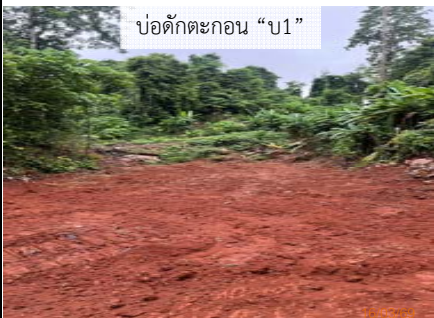
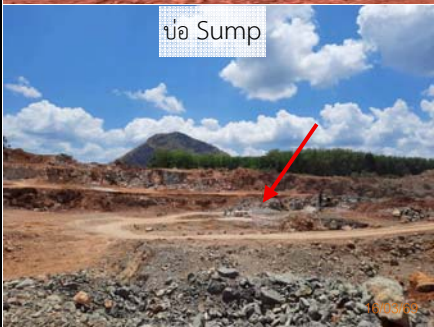
| มาตรการป้องกันและแก้ไขผลกระทบสิ่งแวดล้อม<br>และมาตรการติดตามตรวจสอบผลกระทบสิ่งแวดล้อม | ผลการปฏิบัติตามมาตรการ | ปัญหา อุปสรรค ที่ไม่สามารถปฏิบัติตามมาตรการ และแนวทางแก้ไข | ภาพประกอบมาตรการ |
|---|---|---|---|
| <b>1.2 อุทกวิทยาและคุณภาพน้ำ</b><br>1) ให้สร้างบ่อดักตะกอนในเขตพื้นที่โครงการ จำนวน 2 บ่อ บริเวณเครื่องหมาย “บ1” และ “บ2” มีขนาด 50x50 เมตร และ 50x60 เมตร ลึก 4 เมตร เพื่อรองรับน้ำจากบ่อรับน้ำภายในบ่อเหมือง (Sump) | - ปัจจุบันโครงการได้ปฏิบัติตามแผนผังโครงการ ทำเหมืองสำหรับค่าขอต่ออายุประทานบัตรที่ 7/2560 ซึ่งกำหนดให้มีการจัดสร้างบ่อดักตะกอน จำนวน 2 บ่อ เพื่อรองรับน้ำภายในพื้นที่โครงการ และไม่ได้มีการกำหนดขนาดของบ่อ ทั้งนี้โครงการได้ดำเนินการจัดสร้างบ่อดักตะกอน จำนวน 2 บ่อ “บ1” ความจุประมาณ 1,200 ลบ.ม. สามารถรองรับน้ำได้อย่างเพียงพอปัจจุบันมีสภาพน้ำแห้ง<br>- บ่อดักตะกอน “บ2” ความจุประมาณ 60,000 ลบ.ม. ปัจจุบันทำหน้าที่เป็น บ่อ Sump เพื่อรองรับน้ำจากบ่อรับน้ำภายในบ่อเหมือง | - เนื่องจากทางโครงการได้ยื่นขอต่ออายุประทานบัตร โดย กรมอุตสาหกรรมพื้นฐานและการเหมืองแร่ ได้พิจารณาเห็น ชอบ รายงาน การศึกษาผลกระทบสิ่งแวดล้อมและ มาตรการป้องกันแก้ไขประกอบการต่ออายุประทานบัตร ตามหนังสือที่ ออก 0506/2694 ลงวันที่ 25 มิถุนายน 2561 ซึ่งกำหนดให้มีการจัดสร้างบ่อดักตะกอนจำนวน 2 บ่อ เพื่อรองรับน้ำภายในพื้นที่โครงการและไม่ได้มีการ กำหนดขนาดของบ่อ แต่อย่างไรก็ตาม บ่อดักตะกอนของโครงการสามารถรองรับน้ำได้อย่างเพียงพอ | <br> |

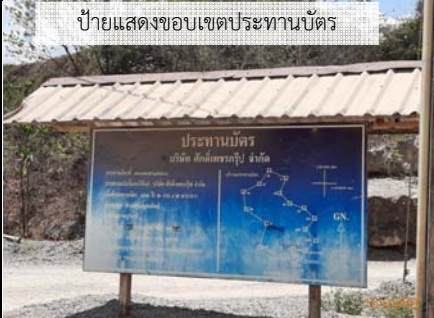
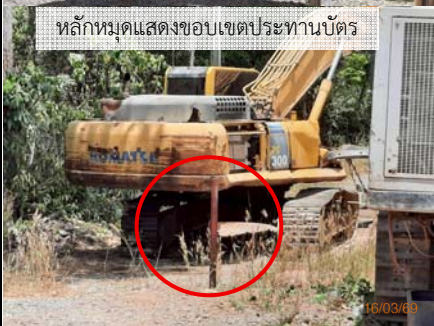
| มาตรการป้องกันและแก้ไขผลกระทบสิ่งแวดล้อม<br>และมาตรการติดตามตรวจสอบผลกระทบสิ่งแวดล้อม | ผลการปฏิบัติตามมาตรการ | ปัญหา อุปสรรค ที่ไม่สามารถปฏิบัติ<br>ตามมาตรการ และแนวทางแก้ไข | ภาพประกอบมาตรการ |
|---|---|---|---|
| <b>2. ทรัพยากรสิ่งแวดล้อมทางชีวภาพ</b><br><br>ให้กำหนดขอบเขตพื้นที่ที่จะต้องใช้ในการดำเนินการ<br>ทำเหมืองและกิจกรรมต่างๆ โดยการแสดงสัญลักษณ์หรือ<br>ป้ายให้เห็นอย่างชัดเจน และบริเวณพื้นที่ไม่มีส่วน<br>เกี่ยวข้องกับการทำเหมือง และกิจกรรมใดๆ จะต้อง<br>รักษาสภาพธรรมชาติเดิมให้มากที่สุด | - กำหนดขอบเขตพื้นที่ที่จะทำเหมืองและ<br>กิจกรรมต่างๆ ไว้อย่างชัดเจน โดยจัดทำป้าย<br>แสดงขอบเขตพื้นที่โครงการติดตั้งไว้บริเวณ<br>ทางเข้า-ออกโครงการ<br><br>- บริเวณที่ไม่เกี่ยวข้องกับการทำเหมืองโครงการ<br>รักษาสภาพภูมิประเทศและสภาพธรรมชาติเดิม<br>ไว้ | - ไม่มี | <p>ป้ายแสดงขอบเขตประทานบัตร</p> <p>หลักหมุดแสดงขอบเขตประทานบัตร</p> |

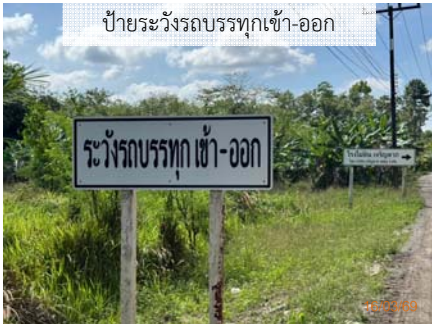
| มาตรการป้องกันและแก้ไขผลกระทบสิ่งแวดล้อม<br>และมาตรการติดตามตรวจสอบผลกระทบสิ่งแวดล้อม | ผลการปฏิบัติตามมาตรการ | ปัญหา อุปสรรค ที่ไม่สามารถปฏิบัติ<br>ตามมาตรการ และแนวทางแก้ไข | ภาพประกอบมาตรการ |
|---|---|---|---|
| <b>3. คุณค่าการใช้ประโยชน์ของมนุษย์</b><br><b>3.1 การคมนาคม</b><br>1) ให้จัดทำป้ายเตือนภัยบริเวณเส้นทางขนส่งแร่ของ<br>โครงการ เพื่อความปลอดภัยและลดอุบัติเหตุ | - โครงการติดตั้งป้ายเตือนระวางรถบรรทุกเข้า-<br>ออกตามบริเวณเส้นทางขนส่งแร่ภายนอก<br>โครงการ เพื่อความปลอดภัยและลดอุบัติเหตุ | - ไม่มี | |

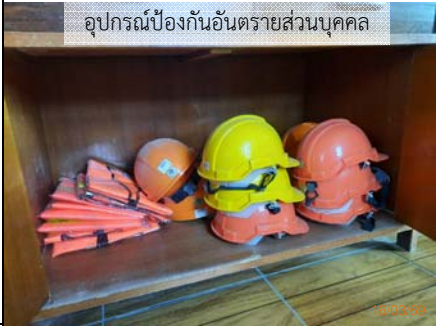
| มาตรการป้องกันและแก้ไขผลกระทบสิ่งแวดล้อม<br>และมาตรการติดตามตรวจสอบผลกระทบสิ่งแวดล้อม | ผลการปฏิบัติตามมาตรการ | ปัญหา อุปสรรค ที่ไม่สามารถปฏิบัติ<br>ตามมาตรการ และแนวทางแก้ไข | ภาพประกอบมาตรการ |
|---|---|---|---|
| <b>4.3 อาชีวอนามัย</b><br>1) ให้จัดหาอุปกรณ์เพื่อป้องกันอันตรายส่วนบุคคล<br>ให้กับพนักงานที่ปฏิบัติงานบริเวณหน้าเหมือง และโรงโม่<br>หิน | - จัดเตรียมอุปกรณ์ป้องกันอันตรายส่วนบุคคลให้<br>พนักงานสวมใส่อย่างเพียงพอต่อจำนวนพนักงาน<br>พร้อมทั้งออกกฎระเบียบให้พนักงานสวมใส่ทุก<br>ครั้งขณะปฏิบัติงาน | - ไม่มี | |

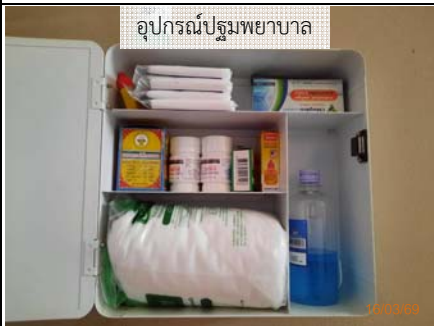
| มาตรการป้องกันและแก้ไขผลกระทบสิ่งแวดล้อม<br>และมาตรการติดตามตรวจสอบผลกระทบสิ่งแวดล้อม | ผลการปฏิบัติตามมาตรการ | ปัญหา อุปสรรค ที่ไม่สามารถปฏิบัติตามมาตรการ และแนวทางแก้ไข | ภาพประกอบมาตรการ |
|---|---|---|---|
| 3) ให้จัดเตรียมสถานพยาบาลฉุกเฉินในบริเวณโครงการไว้ให้พร้อม | - จัดเตรียมอุปกรณ์ปฐมพยาบาลเบื้องต้นเพื่อช่วยเหลือคนงานที่ประสบอุบัติเหตุจากการทำงานหรือเจ็บป่วย | - ไม่มี | <p>อุปกรณ์ปฐมพยาบาล</p> |

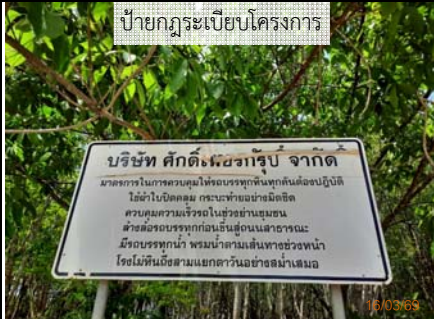
| มาตรการป้องกันและแก้ไขผลกระทบสิ่งแวดล้อม<br>และมาตรการติดตามตรวจสอบผลกระทบสิ่งแวดล้อม | ผลการปฏิบัติตามมาตรการ | ปัญหา อุปสรรค ที่ไม่สามารถปฏิบัติตามมาตรการ และแนวทางแก้ไข | ภาพประกอบมาตรการ |
|---|---|---|---|
| 4) ให้ตั้งระเบียบข้อบังคับที่จะนำมาปฏิบัติในการดำเนินการท่าเหมืองเพื่อลดอุบัติเหตุ | - มีการกำหนดระเบียบข้อบังคับ โดยเฉพาะในเรื่องการบรรทุกแร่ออกพื้นที่โครงการ และมีการติดป้ายกฎระเบียบไว้บริเวณทางเข้า-ออกพื้นที่โครงการ | - ไม่มี | <p>ป้ายกฎระเบียบโครงการ</p> |

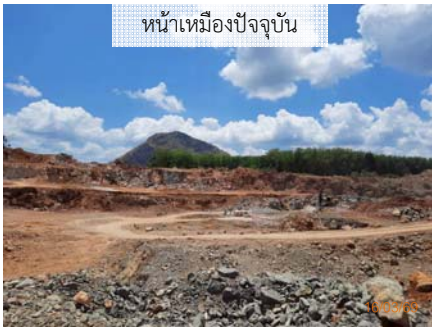
| มาตรการป้องกันและแก้ไขผลกระทบสิ่งแวดล้อม<br>และมาตรการติดตามตรวจสอบผลกระทบสิ่งแวดล้อม | ผลการปฏิบัติตามมาตรการ | ปัญหา อุปสรรค ที่ไม่สามารถปฏิบัติตามมาตรการ และแนวทางแก้ไข | ภาพประกอบมาตรการ |
|---|---|---|---|
| <b>1. ทรัพยากรสิ่งแวดล้อมทางกายภาพ</b><br><b>1.1 ลักษณะภูมิประเทศ</b><br>- ระยะดำเนินการทำเหมือง<br>1) ให้เปิดหน้าเหมืองตามที่แผนผังกำหนดไว้ในแต่ละช่วงอย่างเคร่งครัด และออกแบบการทำเหมืองในลักษณะขั้นบันไดมีความสูงแต่ละขั้นประมาณ 10 เมตร และความกว้างไม่น้อยกว่า 7 เมตร | - ดำเนินการตามมาตรการสำหรับการต่ออายุประทานบัตรที่ระบุตามหนังสือที่ อก 0506/2694 ลงวันที่ 25 มิถุนายน 2561 กำหนดให้เปิดหน้าเหมืองในลักษณะขั้นบันได กำหนดให้ขั้นบันไดหน้าเหมืองสูงไม่เกิน 10 ม. กว้างไม่น้อยกว่า 10 ม. และควบคุมความลาดชันสุดท้ายของหน้าเหมือง (Overall Slope) ไม่เกิน 45 องศา<br>- ดำเนินการทำเหมืองตามแผนผังโครงการฉบับต่ออายุอย่างเคร่งครัด ปัจจุบันหน้าเหมืองของโครงการมีลักษณะเป็นขั้นบันได หน้าเหมืองสูงไม่เกิน 10 ม. กว้างไม่น้อยกว่า 10 ม. เพื่อควบคุมความชันไม่ให้เกิน 45 องศา | - เนื่องจากทางโครงการได้ยื่นขอต่ออายุประทานบัตร โดยกรมอุตสาหกรรมพื้นฐาน และการเหมืองแร่ได้พิจารณาเห็น ชอบ รายงานการศึกษาผลกระทบสิ่งแวดล้อม และมาตรการป้องกันแก้ไขประกอบการต่ออายุประทานบัตร ตามหนังสือที่ อก 0506/2694 ลงวันที่ 25 มิถุนายน 2561 ซึ่งกำหนดให้เปิดหน้าเหมืองในลักษณะขั้นบันไดกำหนดให้ขั้นบันไดหน้าเหมืองสูงไม่เกิน 10 ม. กว้างไม่น้อยกว่า 10 ม. และควบคุมความลาดชันสุดท้ายของหน้าเหมือง (Overall Slope) ไม่เกิน 45 องศา | |

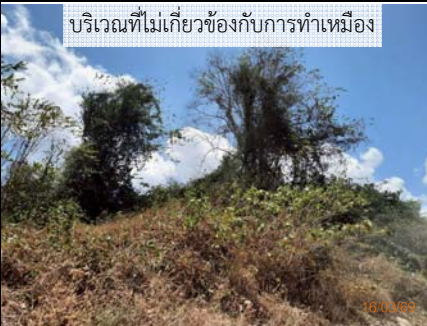
| มาตรการป้องกันและแก้ไขผลกระทบสิ่งแวดล้อม<br>และมาตรการติดตามตรวจสอบผลกระทบสิ่งแวดล้อม | ผลการปฏิบัติตามมาตรการ | ปัญหา อุปสรรค ที่ไม่สามารถปฏิบัติตามมาตรการ และแนวทางแก้ไข | ภาพประกอบมาตรการ |
|---|---|---|---|
| 3) บริเวณใดที่ไม่เกี่ยวข้องกับการดำเนินการทำเหมืองของโครงการหรือไม่เปิดทำเหมืองจะต้องรักษาสภาพเดิมไว้ให้มากที่สุด และขยายหน้าเหมืองเฉพาะในขอบเขตที่กำหนดไว้ในแผนผังเท่านั้น | - ดำเนินการทำเหมืองตามแผนผังโครงการฉบับต่ออายุประทานบัตรอย่างเคร่งครัด สำหรับบริเวณที่ไม่เกี่ยวข้องกับการทำเหมือง โครงการทำการรักษาสภาพภูมิประเทศเดิมไว้ | - ไม่มี | |

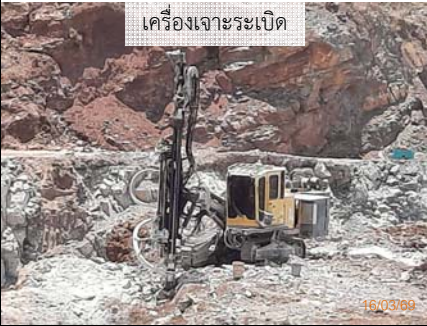
| มาตรการป้องกันและแก้ไขผลกระทบสิ่งแวดล้อม<br>และมาตรการติดตามตรวจสอบผลกระทบสิ่งแวดล้อม | ผลการปฏิบัติตามมาตรการ | ปัญหา อุปสรรค ที่ไม่สามารถปฏิบัติตามมาตรการ และแนวทางแก้ไข | ภาพประกอบมาตรการ |
|---|---|---|---|
| <b>1.2 คุณภาพอากาศ เสี่ยงและการใช้วัตถุระเบิด</b><br><b>1.2.1 คุณภาพอากาศ</b><br>1) ให้ติดตั้งเครื่องมือวัดฝุ่นไว้ที่บริเวณเครื่องเจาะรูระเบิด พร้อมทั้งมีถังพักฝุ่น เพื่อป้องกันการฟุ้งกระจายของฝุ่นละออง | - ใช้เครื่องเจาะระเบิดแบบดินตะขាប់ที่มีเครื่องดูดฝุ่นติดตั้งที่บริเวณหัวเจาะ | - ไม่มี | |

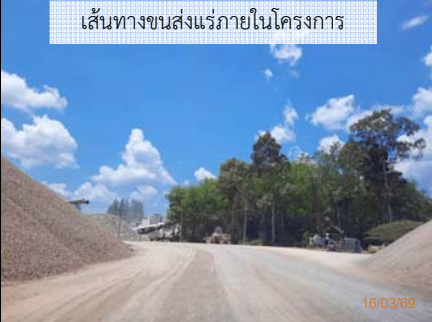
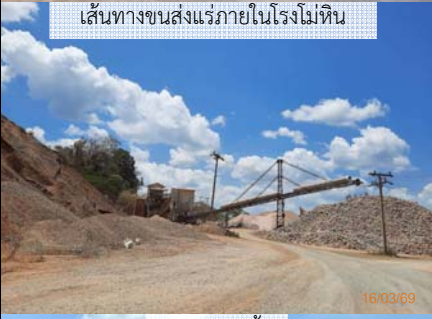
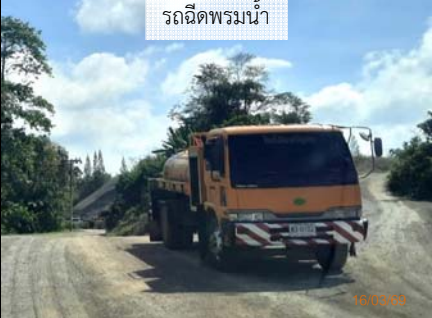
| มาตรการป้องกันและแก้ไขผลกระทบสิ่งแวดล้อม<br>และมาตรการติดตามตรวจสอบผลกระทบสิ่งแวดล้อม | ผลการปฏิบัติตามมาตรการ | ปัญหา อุปสรรค ที่ไม่สามารถปฏิบัติตามมาตรการ และแนวทางแก้ไข | ภาพประกอบมาตรการ |
|---|---|---|---|
| 2) เส้นทางขนส่งแร่ภายในพื้นที่โครงการและโรงโม่หิน ควรมีผิวถนนเป็นดินปนหินบดอัดแน่น และฉีดพรมน้ำบนเส้นทางที่ใช้ในการขนส่งแร่เป็นประจำทุกวันที่มีการดำเนินกิจกรรมการทำเหมือง | <ul style="list-style-type: none"> <li>- เส้นทางขนส่งแร่ภายในโครงการและโรงโม่หินเป็นถนนหินบดอัดแน่น</li> <li>- ทำการฉีดพรมน้ำบริเวณเส้นทางขนส่งแร่เป็นประจำวันละ 3-4 ครั้ง หรือตามสภาพภูมิอากาศ</li> </ul> | - ไม่มี | |

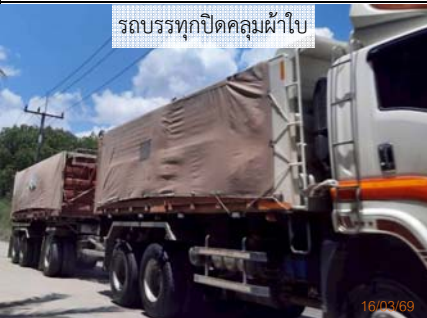
| มาตรการป้องกันและแก้ไขผลกระทบสิ่งแวดล้อม<br>และมาตรการติดตามตรวจสอบผลกระทบสิ่งแวดล้อม | ผลการปฏิบัติตามมาตรการ | ปัญหา อุปสรรค ที่ไม่สามารถปฏิบัติตามมาตรการ และแนวทางแก้ไข | ภาพประกอบมาตรการ |
|---|---|---|---|
| 3) ให้ใช้ผ้าใบปิดคลุมรถบรรทุกเพื่อป้องกันการตกหล่นของแร่ในการขนส่งแร่ออกนอกพื้นที่โครงการทุกครั้ง | - ออกกฎระเบียบให้พนักงานขับรถบรรทุกทำการปิดคลุมผ้าใบทุกครั้งก่อนขนส่งแร่ออกนอกพื้นที่โครงการ | - ไม่มี | <p>รถบรรทุกปิดคลุมผ้าใบ</p> |

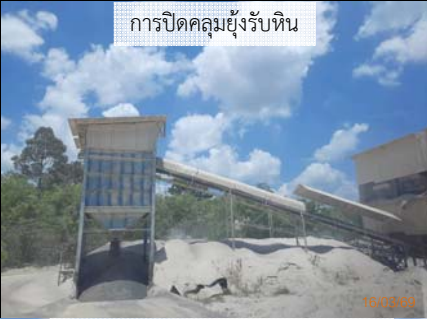
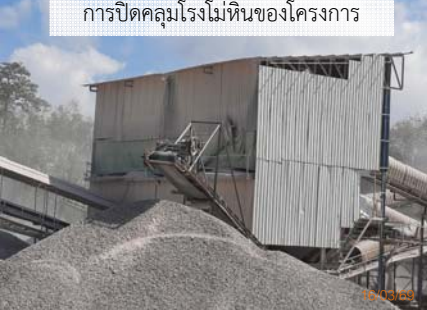
| มาตรการป้องกันและแก้ไขผลกระทบสิ่งแวดล้อม<br>และมาตรการติดตามตรวจสอบผลกระทบสิ่งแวดล้อม | ผลการปฏิบัติตามมาตรการ | ปัญหา อุปสรรค ที่ไม่สามารถปฏิบัติตามมาตรการ และแนวทางแก้ไข | ภาพประกอบมาตรการ |
|---|---|---|---|
| 4) โรงโม่หินให้ดำเนินการจัดสร้างอาคารปิดคลุม 3 ด้าน และหลังคาสำหรับเครื่องบดแร่ชุดแรก (Primary Crusher) ตลอดจนก่อสร้างหลังคาปิดคลุมยังรับหิน (Hopper) และตะแกรงคัดขนาด (Vibrating Screen) พร้อมทั้งติดตั้งเครื่องฉีดสเปรย์น้ำบริเวณปากยังรับหิน เพื่อป้องกันการฟุ้งกระจายของฝุ่นละออง | - มีการปิดคลุมอาคารทั้ง 3 ด้าน ของโรงโม่หิน บริเวณยังรับหินใหญ่ ตะแกรงคัดขนาดสายพานลำเลียง รวมทั้งเครื่องจักรอุปกรณ์ต่างๆ ภายในโรงโม่หิน พร้อมทั้งติดตั้งระบบสเปรย์น้ำบริเวณปากยังรับหิน เพื่อป้องกันการฟุ้งกระจายของฝุ่นละออง | - ไม่มี | <p>การปิดคลุมยังรับหิน</p> <p>การปิดคลุมโรงโม่หินของโครงการ</p> |

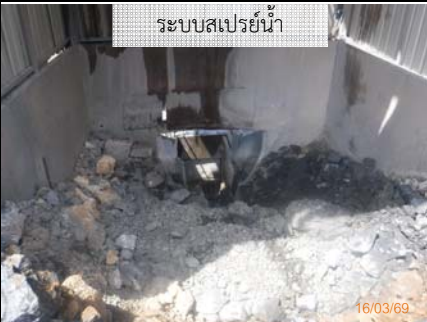
| มาตรการป้องกันและแก้ไขผลกระทบสิ่งแวดล้อม<br>และมาตรการติดตามตรวจสอบผลกระทบสิ่งแวดล้อม | ผลการปฏิบัติตามมาตรการ | ปัญหา อุปสรรค ที่ไม่สามารถปฏิบัติตามมาตรการ และแนวทางแก้ไข | ภาพประกอบมาตรการ |
|---|---|---|---|
| 5) บริเวณเครื่องบดย่อยแร่ชุดที่สอง (Secondary Crusher) และตะแกรงสั่นคัดขนาดแร่จะต้องให้มีฝาท่อหรืออุปกรณ์ที่ปิดคลุมป้องกันฝุ่น และต้องสร้างอาคารปิดคลุมเครื่องจักรอุปกรณ์ทั้งหมดอย่างมิดชิด พร้อมทั้งติดตั้งเครื่องฉีดสเปรย์น้ำบริเวณตำแหน่งที่ก่อให้เกิดฝุ่นละออง | - มีการปิดคลุมบริเวณเครื่องบดย่อยแร่ชุดที่สอง และตะแกรงสั่นคัดขนาดแร่ รวมทั้งอุปกรณ์เครื่องจักรทั้งหมดอย่างมิดชิด<br>- ติดตั้งสเปรย์น้ำบริเวณต่างๆ ที่ก่อให้เกิดฝุ่นละออง | - ไม่มี | |

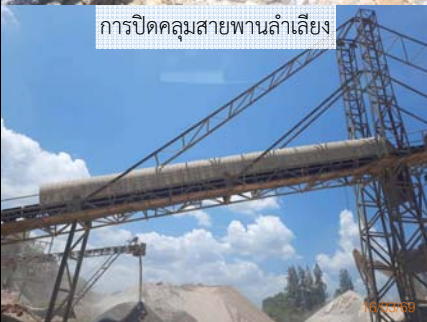
| มาตรการป้องกันและแก้ไขผลกระทบสิ่งแวดล้อม<br>และมาตรการติดตามตรวจสอบผลกระทบสิ่งแวดล้อม | ผลการปฏิบัติตามมาตรการ | ปัญหา อุปสรรค ที่ไม่สามารถปฏิบัติตามมาตรการ และแนวทางแก้ไข | ภาพประกอบมาตรการ |
|---|---|---|---|
| 6) ให้สร้างอุปกรณ์ปิดคลุมสายพานลำเลียงโดยตลอด พร้อมทั้งติดตั้งเครื่องสเปรย์น้ำที่ตำแหน่งต่างๆ ที่ก่อให้เกิดฝุ่นละอองภายนอกอาคารทุกจุด | - มีการปิดคลุมบริเวณสายพานลำเลียง พร้อมทั้งติดตั้งระบบสเปรย์น้ำบริเวณสายพานลำเลียง | - ไม่มี | |

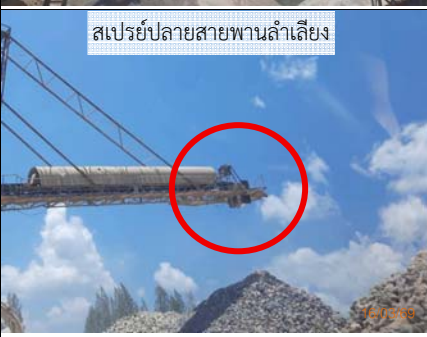
| มาตรการป้องกันและแก้ไขผลกระทบสิ่งแวดล้อม<br>และมาตรการติดตามตรวจสอบผลกระทบสิ่งแวดล้อม | ผลการปฏิบัติตามมาตรการ | ปัญหา อุปสรรค ที่ไม่สามารถปฏิบัติตามมาตรการ และแนวทางแก้ไข | ภาพประกอบมาตรการ |
|---|---|---|---|
| 7) บริเวณปลายสายพานลำเลียงที่เทกองหินคัดขนาดแล้ว ให้ติดตั้งเครื่องฉีดสเปรย์น้ำ หรือเครื่องป้องกันฝุ่นในการเทกองหินคัดขนาดแล้ว | - มีการติดตั้งระบบสเปรย์น้ำบริเวณปลายสายพานลำเลียง เพื่อป้องกันการฟุ้งกระจายของฝุ่นละออง | - ไม่มี | |

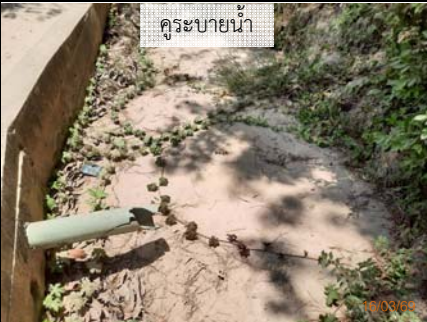
| มาตรการป้องกันและแก้ไขผลกระทบสิ่งแวดล้อม<br>และมาตรการติดตามตรวจสอบผลกระทบสิ่งแวดล้อม | ผลการปฏิบัติตามมาตรการ | ปัญหา อุปสรรค ที่ไม่สามารถปฏิบัติตามมาตรการ และแนวทางแก้ไข | ภาพประกอบมาตรการ |
|---|---|---|---|
| 8) ให้ดำเนินการขุดสร้างคูระบายน้ำโดยรอบโรงโม่หิน พร้อมทั้งมีบ่อดักตะกอนเพื่อรองรับน้ำจากบริเวณพื้นที่โรงโม่หิน | - มีการจัดสร้างคูระบายน้ำโดยรอบพื้นที่โครงการและโรงโม่หินของโครงการ เพื่อระบายน้ำลงบ่อดักตะกอนของโครงการ | - ไม่มี | |

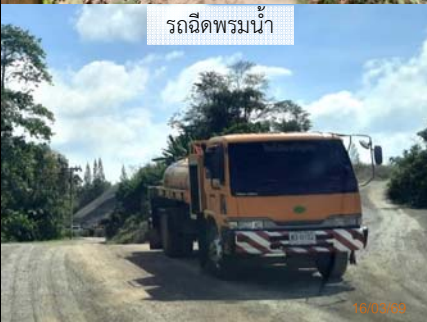
| มาตรการป้องกันและแก้ไขผลกระทบสิ่งแวดล้อม<br>และมาตรการติดตามตรวจสอบผลกระทบสิ่งแวดล้อม | ผลการปฏิบัติตามมาตรการ | ปัญหา อุปสรรค ที่ไม่สามารถปฏิบัติตามมาตรการ และแนวทางแก้ไข | ภาพประกอบมาตรการ |
|---|---|---|---|
| 9) จัดให้มีรถบรรทุกน้ำ และดำเนินการฉีดพรมน้ำในเขตโรงโม่หินอย่างสม่ำเสมอตลอดระยะเวลาทำการบดย่อย หรือในช่วงที่มีฝุ่นฟุ้งกระจายเกิดขึ้น | - มีการฉีดพรมน้ำบริเวณหน้าเหมืองและโรงโม่หินของโครงการรวมถึงเส้นทางขนส่งแร่ทั้งภายในและภายนอกโครงการ วันละ 3-4 ครั้ง หรือตามสภาพภูมิอากาศในแต่ละวัน | - ไม่มี | |

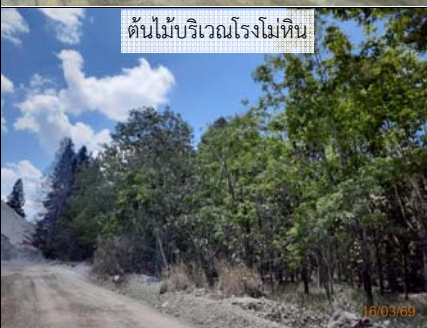
| มาตรการป้องกันและแก้ไขผลกระทบสิ่งแวดล้อม<br>และมาตรการติดตามตรวจสอบผลกระทบสิ่งแวดล้อม | ผลการปฏิบัติตามมาตรการ | ปัญหา อุปสรรค ที่ไม่สามารถปฏิบัติตามมาตรการ และแนวทางแก้ไข | ภาพประกอบมาตรการ |
|---|---|---|---|
| 10) ให้ปลูกไม้ยืนต้นโตเร็ว เช่น กระถินเทพา หรือ สะเดา ล้อมรอบเขตพื้นที่โรงโม่หิน อย่างน้อยจำนวน 2 แถว แบบสลับฟันปลา ให้มีระยะห่างระหว่างต้นและแถว 2x2 เมตร | - ต้นไม้ที่ปลูกภายในโครงการส่วนใหญ่เป็นต้นกระถินเทพา และต้นสน ซึ่งเป็นไม้ยืนต้นโตเร็ว โดยปลูกแบบสลับฟันปลาจำนวน 2 แถว โดยมีระยะห่างระหว่างต้นและแถว 2x2 ม. | - ไม่มี | |

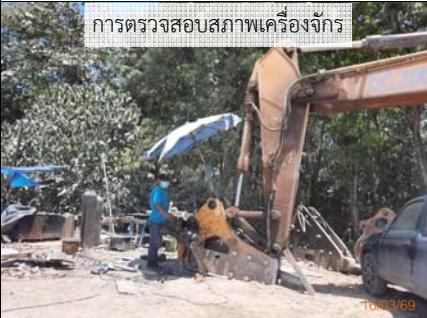
| มาตรการป้องกันและแก้ไขผลกระทบสิ่งแวดล้อม<br>และมาตรการติดตามตรวจสอบผลกระทบสิ่งแวดล้อม | ผลการปฏิบัติตามมาตรการ | ปัญหา อุปสรรค ที่ไม่สามารถปฏิบัติตามมาตรการ และแนวทางแก้ไข | ภาพประกอบมาตรการ |
|---|---|---|---|
| 2) ปรับปรุงและดูแลรักษาเครื่องจักรอุปกรณ์ต่างๆ ให้มีสภาพสมบูรณ์สามารถใช้งานได้อย่างมีประสิทธิภาพตามปกติโดยไม่เกิดเสียงดัง | - ดำเนินการตรวจสอบสภาพเครื่องจักรอุปกรณ์ต่างๆ เป็นประจำทุกครั้งก่อนใช้งาน หากพบว่าการชำรุดเสียหายจะดำเนินการซ่อมแซมทันทีที่มีการซ่อมบำรุงเครื่องจักรอุปกรณ์ตามรอบการบำรุงรักษาอย่างสม่ำเสมอ | ไม่มี | <p>การตรวจสอบสภาพเครื่องจักร</p> |

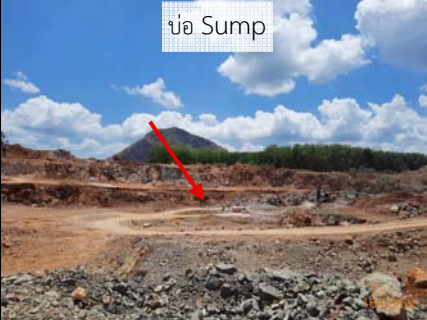
| มาตรการป้องกันและแก้ไขผลกระทบสิ่งแวดล้อม<br>และมาตรการติดตามตรวจสอบผลกระทบสิ่งแวดล้อม | ผลการปฏิบัติตามมาตรการ | ปัญหา อุปสรรค ที่ไม่สามารถปฏิบัติตามมาตรการ และแนวทางแก้ไข | ภาพประกอบมาตรการ |
|---|---|---|---|
| 2) ออกแบบบ่อเหมืองให้ส่วนที่ลึกที่สุดเป็นบ่อรับน้ำ<br>ในบ่อเหมือง (Sump) ก่อนทำการสูบน้ำไปกักเก็บ<br>ไว้ที่บ่อดักตะกอนเพื่อนำไปใช้ประโยชน์ด้านอื่นๆ ต่อไป | - ปัจจุบันโครงการใช้บ่อดักตะกอน “บ2” ความ<br>จุประมาณ 60,000 ลบ.ม. ทำหน้าที่เป็นบ่อ<br>Sump เพื่อรองรับน้ำจากบ่อรับน้ำภายในบ่อ<br>เหมือง | - ไม่มี | |

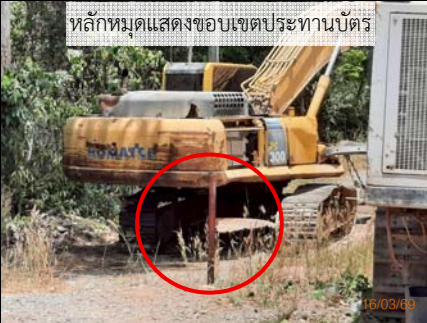
| มาตรการป้องกันและแก้ไขผลกระทบสิ่งแวดล้อม<br>และมาตรการติดตามตรวจสอบผลกระทบสิ่งแวดล้อม | ผลการปฏิบัติตามมาตรการ | ปัญหา อุปสรรค ที่ไม่สามารถปฏิบัติตามมาตรการ และแนวทางแก้ไข | ภาพประกอบมาตรการ |
|---|---|---|---|
| 2) ทางโครงการควรกำหนดขอบเขตพื้นที่กิจกรรมต่างๆ โดยการแสดงสัญลักษณ์หรือป้ายให้เห็นอย่างชัดเจน | - กำหนดขอบเขตพื้นที่ทำเหมืองและกิจกรรมที่เกี่ยวข้องไว้อย่างชัดเจน ทั้งนี้โครงการจะทำการปักสัญลักษณ์เพื่อให้มองเห็นอย่างชัดเจน | - ไม่มี | |

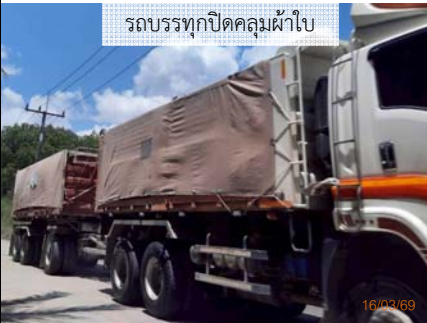
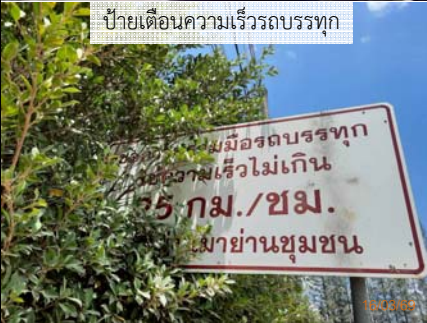
| มาตรการป้องกันและแก้ไขผลกระทบสิ่งแวดล้อม<br>และมาตรการติดตามตรวจสอบผลกระทบสิ่งแวดล้อม | ผลการปฏิบัติตามมาตรการ | ปัญหา อุปสรรค ที่ไม่สามารถปฏิบัติตามมาตรการ และแนวทางแก้ไข | ภาพประกอบมาตรการ |
|---|---|---|---|
| <b>3.2 การคมนาคม</b><br>1) การขนส่งแร่จากโรงโม่หินออกสู่ภายนอกจะต้องใช้ผ้าปิดคลุมรถบรรทุกเพื่อป้องกันการรบกวนของแร่ และการฟุ้งกระจายของฝุ่นละอองตามแนวเส้นทางขนส่งแร่ รวมทั้งกำหนดความเร็วของรถบรรทุกแร่ให้ใช้ความเร็วไม่เกิน 25 กิโลเมตร/ชั่วโมง ทั้งในสภาพบรรทุกแร่ในสภาพเปล่าเพื่อป้องกันอุบัติเหตุ และลดการฟุ้งกระจายของฝุ่นละอองในช่วงถนนลูกรัง | <ul style="list-style-type: none"> <li>- รถบรรทุกปิดคลุมผ้าใบทุกครั้งก่อนขนส่งแร่ ออกนอกพื้นที่โครงการ</li> <li>- การควบคุมความเร็วรถบรรทุกให้ใช้ความเร็วไม่เกิน 25 กม./ชม. เพื่อป้องกันอุบัติเหตุ และลดการฟุ้งกระจายของฝุ่น พร้อมทั้งติดป้ายเตือนความเร็วไว้บริเวณทางเข้า-ออกพื้นที่โครงการ</li> </ul> | - ไม่มี | |

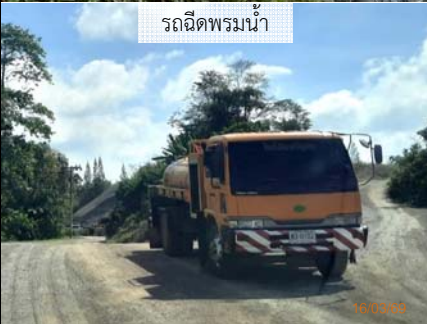
| มาตรการป้องกันและแก้ไขผลกระทบสิ่งแวดล้อม<br>และมาตรการติดตามตรวจสอบผลกระทบสิ่งแวดล้อม | ผลการปฏิบัติตามมาตรการ | ปัญหา อุปสรรค ที่ไม่สามารถปฏิบัติตามมาตรการ และแนวทางแก้ไข | ภาพประกอบมาตรการ |
|---|---|---|---|
| 2) ให้ทำการฉีดพรมน้ำบนเส้นทางขนส่งแร่ ทั้งในช่วงจากพื้นที่โครงการมายังโรงโม่หิน และจากโรงโม่หินจนถึงถนนลาดยาง ซึ่งจำนวนครั้งในการฉีดพรมน้ำจะต้องพิจารณาจากสภาพอากาศและฤดูกาล เช่น ในช่วงฤดูร้อน ควรฉีดพรมน้ำประมาณวันละ 3-4 ครั้ง ส่วนในช่วงฤดูฝนอาจฉีดพรมน้ำวันละ 1 ครั้ง หรือไม่จำเป็นต้องทำการฉีดพรมหากมีฝนตกอยู่สม่ำเสมอ | <ul style="list-style-type: none"> <li>- ดำเนินการฉีดพรมน้ำบริเวณหน้าเหมือง โรงโม่ของโครงการเส้นทางส่งแร่ภายใน และภายนอกโครงการวันละ 3-4 ครั้ง หรือตามสภาพภูมิอากาศแต่ละวัน</li> </ul> | - ไม่มี | |

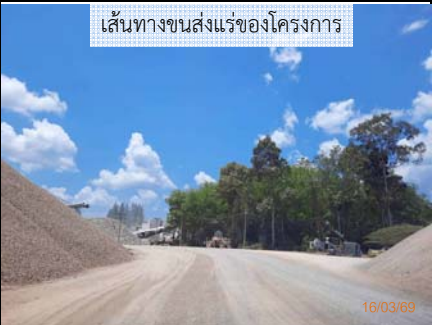
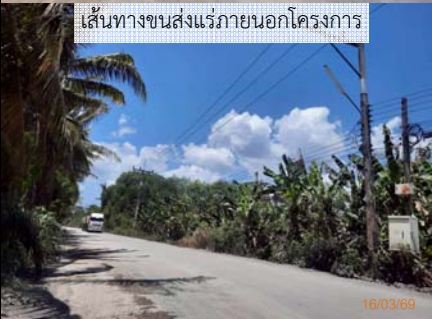
| มาตรการป้องกันและแก้ไขผลกระทบสิ่งแวดล้อม<br>และมาตรการติดตามตรวจสอบผลกระทบสิ่งแวดล้อม | ผลการปฏิบัติตามมาตรการ | ปัญหา อุปสรรค ที่ไม่สามารถปฏิบัติตามมาตรการ และแนวทางแก้ไข | ภาพประกอบมาตรการ |
|---|---|---|---|
| 3) ทางโครงการจะต้องดูแลและรักษาสภาพเส้นทางขนส่งแร่ให้สามารถใช้ในการสัญจรของราษฎร และการลำเลียงแร่ของโครงการได้อย่างสะดวกและปลอดภัยอยู่เสมอ และหากมีการชำรุดเสียหายจะต้องดำเนินการซ่อมแซมโดยทันที | - ตรวจสอบเส้นทางขนส่งแร่ภายในและภายนอกโครงการที่ใช้ร่วมกับประชาชนให้มีสภาพที่สามารถใช้งานได้ดีอยู่เสมอ หากพบว่าการชำรุดเสียหายจะทำการซ่อมแซมทันที | - ไม่มี | <div>เส้นทางขนส่งแร่ของโครงการ</div> <div>16/03/69</div> <div>เส้นทางขนส่งแร่ภายนอกโครงการ</div> <div>16/03/69</div> |

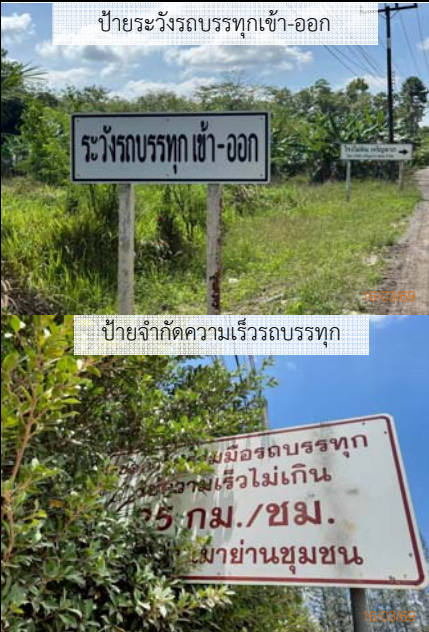
| มาตรการป้องกันและแก้ไขผลกระทบสิ่งแวดล้อม<br>และมาตรการติดตามตรวจสอบผลกระทบสิ่งแวดล้อม | ผลการปฏิบัติตามมาตรการ | ปัญหา อุปสรรค ที่ไม่สามารถปฏิบัติตามมาตรการ และแนวทางแก้ไข | ภาพประกอบมาตรการ |
|---|---|---|---|
| 5) ให้จัดทำป้ายสัญญาณจราจร เช่น ป้ายเตือนให้ระวังรถบรรทุกและป้ายให้ชะลอความเร็ว หรือจัดสร้างลูกกระนาคในช่วงที่ผ่านชุมชน เป็นต้น เพื่อส่งเสริมรักษาความปลอดภัยและลดอุบัติเหตุตลอดแนวเส้นทางขนส่ง โดยป้ายหรือสัญญาณจราจรจะต้องสามารถมองเห็นได้ชัดเจนในระยะประมาณ 100 เมตร | - จัดทำป้ายเตือนระวังรถบรรทุกเข้า-ออก และป้ายควบคุมความเร็วรถบรรทุกไม่เกิน 25 กม./ชม. โดยเฉพาะช่วงที่ผ่านชุมชน ติดตั้งไว้บริเวณทางเข้า-ออกพื้นที่โครงการ เพื่อส่งเสริมความปลอดภัยและลดอุบัติเหตุ | - ไม่มี | <p>ป้ายระวังรถบรรทุกเข้า-ออก</p> <p>ป้ายจำกัดความเร็วรถบรรทุก</p> |

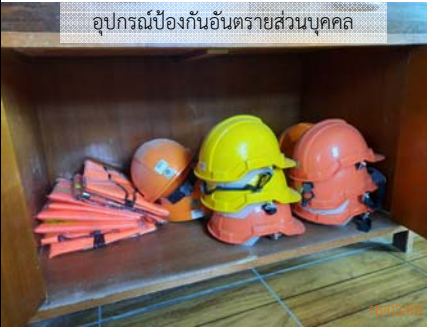
| มาตรการป้องกันและแก้ไขผลกระทบสิ่งแวดล้อม<br>และมาตรการติดตามตรวจสอบผลกระทบสิ่งแวดล้อม | ผลการปฏิบัติตามมาตรการ | ปัญหา อุปสรรค ที่ไม่สามารถปฏิบัติตามมาตรการ และแนวทางแก้ไข | ภาพประกอบมาตรการ |
|---|---|---|---|
| <b>4.2 อาชีวอนามัย</b><br>1) ให้ปฏิบัติงานให้เป็นไปตามลำดับขั้นตอน และปฏิบัติตามระเบียบข้อบังคับที่ตั้งไว้รวมทั้งดูแลให้คนงานมีอุปกรณ์ป้องกันอันตรายทุกคนในขณะที่ปฏิบัติงานบริเวณหน้าเหมือง และโรงโม่หินเพื่อป้องกันโรคเกี่ยวกับระบบทางเดินหายใจ | <ul style="list-style-type: none"> <li>- ปฏิบัติงานไปตามขั้นตอนและปฏิบัติตามระเบียบข้อบังคับที่ตั้งไว้</li> <li>- จัดเตรียมอุปกรณ์ป้องกันอันตรายส่วนบุคคลให้พนักงานได้สวมใส่อย่างเพียงพอ</li> </ul> | - ไม่มี | |

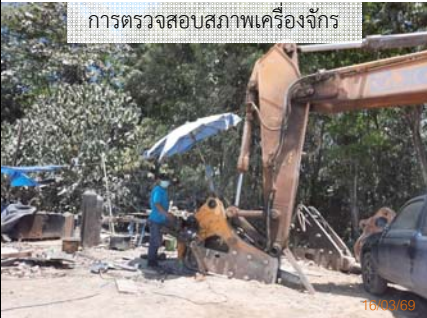
| มาตรการป้องกันและแก้ไขผลกระทบสิ่งแวดล้อม<br>และมาตรการติดตามตรวจสอบผลกระทบสิ่งแวดล้อม | ผลการปฏิบัติตามมาตรการ | ปัญหา อุปสรรค ที่ไม่สามารถปฏิบัติตามมาตรการ และแนวทางแก้ไข | ภาพประกอบมาตรการ |
|---|---|---|---|
| 5) ให้ตรวจสอบประสิทธิภาพ และความพร้อมของเครื่องมือเครื่องจักรประเภทต่างๆ ก่อนดำเนินการเพื่อมิให้เกิดอันตรายต่อผู้ใช้เครื่องจักรนั้นๆ | - ก่อนการใช้งานเครื่องจักรอุปกรณ์ประเภทต่างๆ ผู้ใช้งานจะทำการตรวจสอบประสิทธิภาพก่อนทุกครั้ง หากพบว่าชำรุดเสียหายจะทำการซ่อมแซมทันที เพื่อป้องกันอันตรายที่อาจจะเกิดขึ้นต่อผู้ใช้งาน | - ไม่มี | |

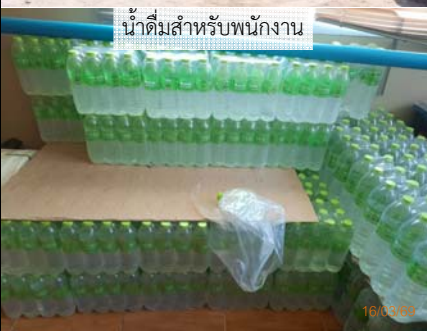
| มาตรการป้องกันและแก้ไขผลกระทบสิ่งแวดล้อม<br>และมาตรการติดตามตรวจสอบผลกระทบสิ่งแวดล้อม | ผลการปฏิบัติตามมาตรการ | ปัญหา อุปสรรค ที่ไม่สามารถปฏิบัติตามมาตรการ และแนวทางแก้ไข | ภาพประกอบมาตรการ |
|---|---|---|---|
| 6) ให้จัดหาน้ำดื่มที่สะอาด และสร้างห้องสุขาไว้บริการคนงานอย่างเพียงพอ | - โครงการจัดให้มีห้องสุขา จำนวน 10 ห้อง ซึ่งเพียงพอต่อจำนวนพนักงานตามกฎหมายฉบับที่ 62 (พ.ศ.2551) ออกตามความในพระราชบัญญัติควบคุมอาคารประเภทโรงงานตามกฎหมายว่าด้วยโรงงานที่มีคนงานชายตั้งแต่ 16 คน แต่ไม่เกิน 40 คน จะต้องมีห้องถ่ายอุจจาระและที่ถ่ายปัสสาวะ 2 ห้อง คนงานหญิงตั้งแต่ 16 คน แต่ไม่เกิน 40 คน จะต้องมีห้องถ่ายอุจจาระ 4 ห้อง | - ไม่มี | |

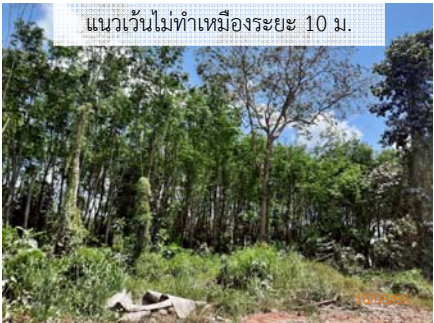
| มาตรการป้องกันและแก้ไขผลกระทบสิ่งแวดล้อม<br>และมาตรการติดตามตรวจสอบผลกระทบสิ่งแวดล้อม | ผลการปฏิบัติตามมาตรการ | ปัญหา อุปสรรค ที่ไม่สามารถปฏิบัติ<br>ตามมาตรการ และแนวทางแก้ไข | ภาพประกอบมาตรการ |
|---|---|---|---|
| <p>1. ให้เว้นพื้นที่ไม่ทำเหมืองบริเวณต่างๆ ตามที่กำหนดในแผนผังโครงการทำเหมืองเพื่อเป็นแนวกันชนด้านสิ่งแวดล้อม (Buffer Zone) พร้อมทั้งให้ดูแลรักษาพันธุ์ไม้ที่มีอยู่เดิมในบริเวณดังกล่าวให้เจริญเติบโตและปลูกเสริมต้นไม้โตเร็วหรือไม่ท้องถิ่นให้แน่นทึบในพื้นที่เว้นไม่ทำเหมืองดังนี้</p> <p>1.1 บริเวณโดยรอบพื้นที่ประทานบัตรในระยะ 10 ม. เพื่อเป็นแนวป้องกันผลกระทบด้านสิ่งแวดล้อม และเพื่อทัศนียภาพที่ดีเมื่อมองจากภายนอก</p> | <p>- เว้นพื้นที่ทำเหมืองระยะ 10 ม. รอบพื้นที่โครงการ รวมทั้งดูแลรักษาพันธุ์ไม้เดิมเพื่อเป็นแนวป้องกันผลกระทบด้านสิ่งแวดล้อมและทัศนียภาพที่ดี</p> | - ไม่มี | <p>แนวเว้นไม่ทำเหมืองระยะ 10 ม.</p> |

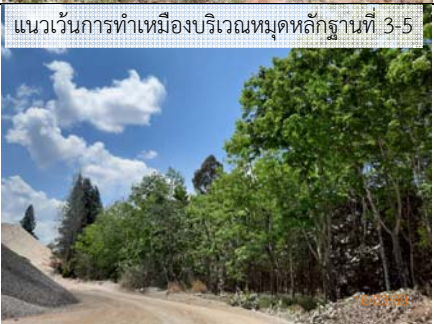
| มาตรการป้องกันและแก้ไขผลกระทบสิ่งแวดล้อม<br>และมาตรการติดตามตรวจสอบผลกระทบสิ่งแวดล้อม | ผลการปฏิบัติตามมาตรการ | ปัญหา อุปสรรค ที่ไม่สามารถปฏิบัติ<br>ตามมาตรการ และแนวทางแก้ไข | ภาพประกอบมาตรการ |
|---|---|---|---|
| <p>1.2 บริเวณริมขอบประทานบัตรทางทิศเหนือ ระหว่างหมุดหลักฐานที่ 3-5 ซึ่งเป็นที่ราบติดกับพื้นที่เกษตรกรรมที่เป็นสวนยางพารา เพื่อป้องกันผลกระทบด้านสิ่งแวดล้อมและความปลอดภัย</p> | <p>- บริเวณระหว่างหมุดหลักฐานที่ 3-5 ทางทิศเหนือเป็นพื้นที่ตั้งโรงโม่หินของโครงการ ทั้งนี้โครงการได้ทำการปลูกต้นไม้โดยรอบเพื่อเป็นการป้องกันผลกระทบด้านสิ่งแวดล้อม พร้อมทั้งดูแลรักษาให้มีการเจริญเติบโตที่ดีอยู่เสมอ</p> | - ไม่มี | <p>แนวเว้นการทำเหมืองบริเวณหมุดหลักฐานที่ 3-5</p> |

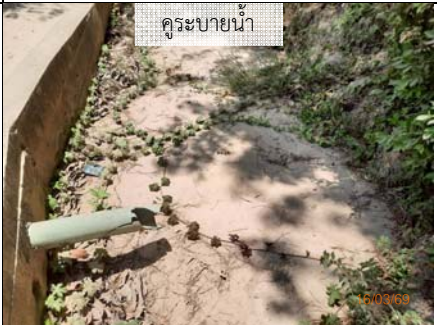
| มาตรการป้องกันและแก้ไขผลกระทบสิ่งแวดล้อม<br>และมาตรการติดตามตรวจสอบผลกระทบสิ่งแวดล้อม | ผลการปฏิบัติตามมาตรการ | ปัญหา อุปสรรค ที่ไม่สามารถปฏิบัติ<br>ตามมาตรการ และแนวทางแก้ไข | ภาพประกอบมาตรการ |
|---|---|---|---|
| 1.3 บริเวณทางด้านทิศตะวันออกจนถึงทิศตะวันออกเฉียงใต้ติดกับพื้นที่เกษตรกรรมสวนยางให้จัดทำคูระบายน้ำ คันทำนบกั้นป้องกันการสไลด์ของหินจากพื้นที่โครงการสู่พื้นที่สวนยางพาราของเกษตรกรใกล้เคียง | - มีการจัดสร้างคูระบายน้ำและคันทำนบกั้นทางด้านตะวันออกจนถึงทิศตะวันออกเฉียงใต้ติดกับพื้นที่เกษตรกรรม เพื่อป้องกันการสไลด์ของหินจากพื้นที่โครงการสู่พื้นที่สวนยางพาราบริเวณใกล้เคียง | - ไม่มี | |

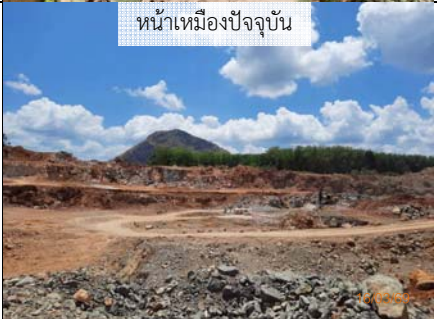
| มาตรการป้องกันและแก้ไขผลกระทบสิ่งแวดล้อม<br>และมาตรการติดตามตรวจสอบผลกระทบสิ่งแวดล้อม | ผลการปฏิบัติตามมาตรการ | ปัญหา อุปสรรค ที่ไม่สามารถปฏิบัติ<br>ตามมาตรการ และแนวทางแก้ไข | ภาพประกอบมาตรการ |
|---|---|---|---|
| 2. ให้ทำเหมืองตามแผนผังโครงการทำเหมือง โดยเปิดหน้าเหมืองในลักษณะชันบันไดกำหนดให้ชันบันไดหน้าเหมืองสูงไม่เกิน 10 ม. กว้างไม่น้อยกว่า 10 ม. และควบคุมความลาดชันสุดท้ายของหน้าเหมือง (Overall Slope) ไม่เกิน 45 องศา | - ดำเนินการทำเหมืองตามแผนผังโครงการกำหนดอย่างเคร่งครัด ปัจจุบันหน้าเหมืองของโครงการมีลักษณะเป็นชันบันได หน้าเหมืองสูงไม่เกิน 10 ม. กว้างไม่น้อยกว่า 10 ม. และความชันไม่เกิน 45 องศา ควบคุมไปกับการทำเหมือง | - ไม่มี | |

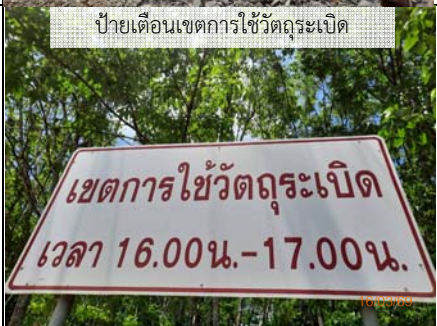
| มาตรการป้องกันและแก้ไขผลกระทบสิ่งแวดล้อม<br>และมาตรการติดตามตรวจสอบผลกระทบสิ่งแวดล้อม | ผลการปฏิบัติตามมาตรการ | ปัญหา อุปสรรค ที่ไม่สามารถปฏิบัติ<br>ตามมาตรการ และแนวทางแก้ไข | ภาพประกอบมาตรการ |
|---|---|---|---|
| 3. การระเบิดหินบริเวณหน้าเหมืองให้หลีกเลี่ยงการหันหน้าเหมืองอิสระไปทางทิศตะวันออก ซึ่งเป็นที่ตั้งของเส้นทางสาธารณะ เพื่อลดผลกระทบจากการระเบิดหิน โดยให้ใช้ปริมาณวัตถุระเบิดไม่เกิน 126 กก./จังหวัด และทำการระเบิดได้ไม่เกินวันละ 1 ครั้ง ระหว่างเวลาประมาณ 16.00-17.00 น. และหลีกเลี่ยงการระเบิดย่อย โดยให้ใช้เครื่องเจาะกระแทกย่อยแร่แทนการระเบิดซ้ำ เพื่อลดผลกระทบจากการระเบิดหิน | - หลีกเลี่ยงการหันหน้าเหมืองอิสระไปทางทิศตะวันออก และจะมีการใช้เครื่องเจาะกระแทกย่อยแร่แทนการระเบิดซ้ำ เพื่อลดผลกระทบจากการระเบิดหิน<br>- ก่อนการระเบิดทุกครั้งจะมีเจ้าหน้าที่ตรวจสอบพื้นที่ในรัศมี 100 ม. พร้อมทั้งมีการเปิดสัญญาณเตือนให้ได้ยินในรัศมี 500 ม. | - ไม่มี | |

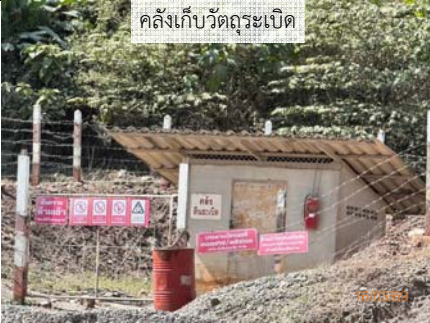
| มาตรการป้องกันและแก้ไขผลกระทบสิ่งแวดล้อม<br>และมาตรการติดตามตรวจสอบผลกระทบสิ่งแวดล้อม | ผลการปฏิบัติตามมาตรการ | ปัญหา อุปสรรค ที่ไม่สามารถปฏิบัติ<br>ตามมาตรการ และแนวทางแก้ไข | ภาพประกอบมาตรการ |
|---|---|---|---|
| จากจุดระเบิด และให้เปิดสัญญาณเตือนให้ได้ยินอย่างชัดเจน<br>ในรัศมีไม่น้อยกว่า 500 ม. และห้ามมีการทำเหมือง หรือมี<br>การระเบิดแร่ในเวลากลางคืนโดยเด็ดขาด ทั้งนี้ จะต้อง<br>ควบคุมวิธีการใช้และการเก็บรักษาวัดระเบิดให้เป็นไป<br>ตามที่กำหนดไว้ในแผนผังโครงการทำเหมืองและตาม<br>ระเบียบที่ราชการกำหนด | <ul style="list-style-type: none"> <li>- ทางโครงการไม่มีการทำเหมืองหรือระเบิด<br/>แร่ในเวลากลางคืนแต่อย่างใด</li> <li>- ควบคุมการใช้และเก็บรักษาวัดระเบิด<br/>ตามที่กำหนดไว้ในแผนผังโครงการทำเหมือง<br/>และตามระเบียบที่ราชการกำหนดอย่าง<br/>เคร่งครัด ซึ่งจะทำให้การบันทึกการเบิกจ่ายวัตถุ<br/>ระเบิดทุกครั้ง</li> <li>- การจุดระเบิดใช้วัตถุระเบิดไม่เกิน 126 กก./<br/>จังหวะถ่วง ในช่วงเวลา 16.00-17.00 น.</li> <li>- มีวิศวกรเป็นผู้ควบคุมการใช้ระเบิด<br/>เอกสารอนุญาตวิศวกรควบคุมการทำเหมือง<br/>แสดงดังเอกสารแนบ 6</li> </ul> | - ไม่มี | <p>คลังเก็บวัตถุระเบิด</p> |

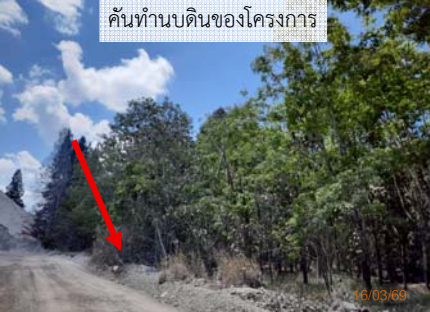
| มาตรการป้องกันและแก้ไขผลกระทบสิ่งแวดล้อม<br>และมาตรการติดตามตรวจสอบผลกระทบสิ่งแวดล้อม | ผลการปฏิบัติตามมาตรการ | ปัญหา อุปสรรค ที่ไม่สามารถปฏิบัติ<br>ตามมาตรการ และแนวทางแก้ไข | ภาพประกอบมาตรการ |
|---|---|---|---|
| 4. ให้นำเปลือกดินชั้นบนที่ไม่มีการปะปนเศษหินไปใช้<br>ประโยชน์ในการทำแนวคันดินบริเวณริมขอบประทานบัตร<br>เพื่อทำการปลูกต้นไม้ สำหรับดินที่มีเศษหินปนให้นำไปใช้<br>สำหรับปรับปรุงพื้นที่และเส้นทางภายในโครงการหรือนำไป<br>ผสมเป็นหินคลุก | <ul style="list-style-type: none"> <li>- เปลือกดินชั้นบนที่ไม่มีการปนของเศษหิน<br/>โครงการได้นำไปใช้ประโยชน์ในการสร้างคัน<br/>ทำนบ สำหรับดินที่มีการปนของเศษหิน<br/>โครงการได้นำไปปรุงเส้นทางขนส่งแร่ภายใน<br/>โครงการ</li> </ul> | - ไม่มี | <p>คันทำนบดินของโครงการ</p> |

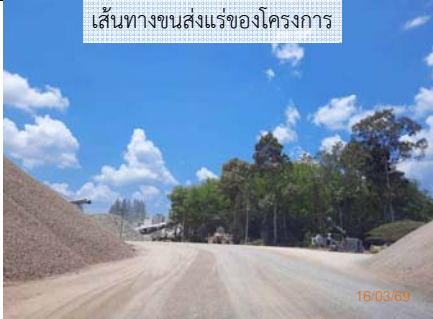
| มาตรการป้องกันและแก้ไขผลกระทบสิ่งแวดล้อม<br>และมาตรการติดตามตรวจสอบผลกระทบสิ่งแวดล้อม | ผลการปฏิบัติตามมาตรการ | ปัญหา อุปสรรค ที่ไม่สามารถปฏิบัติ<br>ตามมาตรการ และแนวทางแก้ไข | ภาพประกอบมาตรการ |
|---|---|---|---|
| | | | <div>เส้นทางขนส่งแร่ของโครงการ</div> |

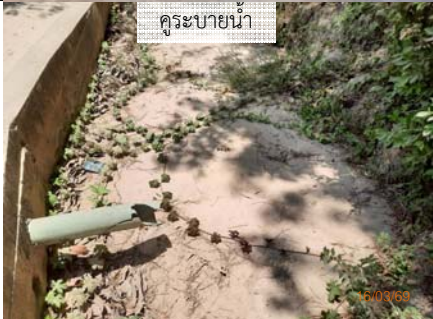
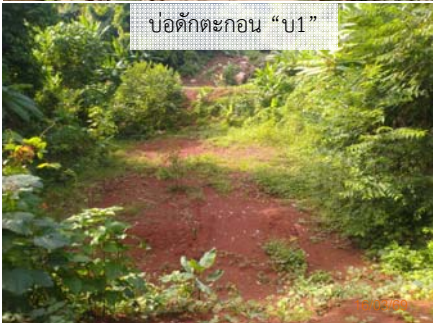
| มาตรการป้องกันและแก้ไขผลกระทบสิ่งแวดล้อม<br>และมาตรการติดตามตรวจสอบผลกระทบสิ่งแวดล้อม | ผลการปฏิบัติตามมาตรการ | ปัญหา อุปสรรค ที่ไม่สามารถปฏิบัติ<br>ตามมาตรการ และแนวทางแก้ไข | ภาพประกอบมาตรการ |
|---|---|---|---|
| <p>5. ให้สร้างคุระบายน้ำเพื่อระบายน้ำชะล้างหน้าดินให้ไหลลงสู่บ่อดักตะกอนที่จัดเตรียมไว้บริเวณหมายอักษร “บ” โดยให้บ่อดักตะกอนมีขนาดความจุเพียงพอแก่การรองรับน้ำบริเวณพื้นที่โครงการแต่ละบริเวณ โดยให้ตกตะกอนเป็นน้ำใสเพื่อนำน้ำจากบ่อดักตะกอนไปใช้ประโยชน์ต่างๆ เช่น การฉีดพรมหน้าเหมืองและเส้นทางขนส่งแร่ พร้อมทั้งให้ตรวจสอบคุระบายน้ำและบ่อดักตะกอนให้สามารถใช้งานได้อย่างมีประสิทธิภาพอยู่เสมอ</p> | <ul style="list-style-type: none"> <li>- โครงการได้ดำเนินการจัดสร้างบ่อดักตะกอน จำนวน 2 บ่อ “บ1” ความจุประมาณ 1,200 ลบ.ม. สามารถรองรับน้ำได้อย่างเพียงพอปัจจุบันมีสภาพน้ำแห้ง</li> <li>- บ่อดักตะกอน “บ2” ความจุประมาณ 60,000 ลบ.ม. ปัจจุบันทำหน้าที่เป็นบ่อ Sump เพื่อรองรับน้ำจากบ่อรับน้ำภายในบ่อเหมือง</li> <li>- มีการตรวจสอบคุระบายน้ำและบ่อดักตะกอนให้สามารถใช้งานได้ดียู่เสมอ</li> </ul> | - ไม่มี | <div>คุระบายน้ำ</div> <div>บ่อดักตะกอน “บ1”</div> |

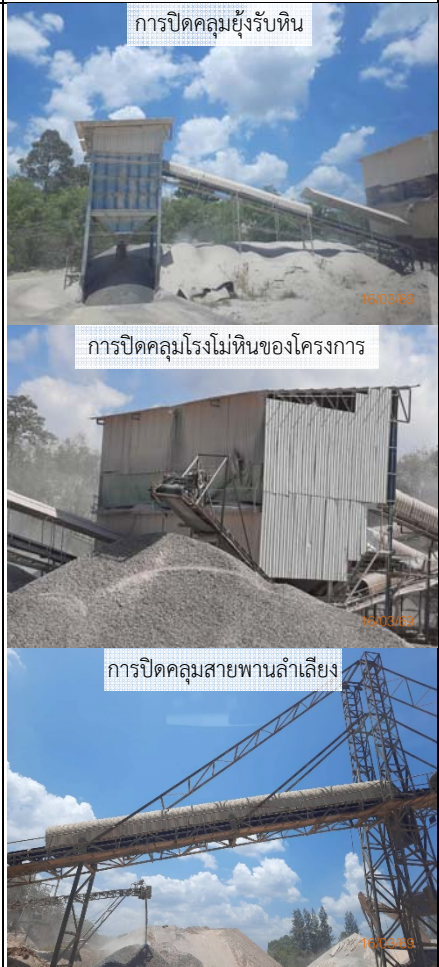
| มาตรการป้องกันและแก้ไขผลกระทบสิ่งแวดล้อม<br>และมาตรการติดตามตรวจสอบผลกระทบสิ่งแวดล้อม | ผลการปฏิบัติตามมาตรการ | ปัญหา อุปสรรค ที่ไม่สามารถปฏิบัติ<br>ตามมาตรการ และแนวทางแก้ไข | ภาพประกอบมาตรการ |
|---|---|---|---|
| <p>7. โรงโม่หินของโครงการจะต้องมีการบำรุงรักษาระบบป้องกันและกำจัดฝุ่นให้มีประสิทธิภาพดีอยู่เสมอ ทั้งการปิดคลุมอาคาร อุปกรณ์ และระบบสเปรย์น้ำที่จุดกำเนิดฝุ่นต่างๆ และจะต้องเปิดใช้ตลอดเวลาที่ทำการโม่ บด ย่อยหิน ตามประกาศกรมอุตสาหกรรมพื้นฐานและการเหมืองแร่ เรื่อง ให้โรงโม่ บด หรือย่อยหิน มีระบบป้องกันผลกระทบสิ่งแวดล้อม ลงวันที่ 12 มกราคม 2548 อย่างครบถ้วนโดยเคร่งครัด</p> | <ul style="list-style-type: none"> <li>- โรงโม่หินมีระบบป้องกันผลกระทบสิ่งแวดล้อมตามข้อกำหนดของประกาศกรมอุตสาหกรรมพื้นฐานและการเหมืองแร่ เรื่อง ให้โรงโม่ บด หรือย่อยหิน มีระบบป้องกันผลกระทบสิ่งแวดล้อม ลงวันที่ 12 มกราคม 2548</li> <li>- จัดให้มีการปิดคลุมอาคารทั้ง 3 ด้าน บริเวณย้งรับหินใหญ่ ตะแกรงคัดขนาด สายพานลำเลียง รวมทั้งเครื่องจักรอุปกรณ์ต่างๆ ภายในโรงโม่หิน เพื่อเป็นการป้องกันการฟุ้งกระจายของฝุ่นละออง</li> <li>- ติดตั้งระบบสเปรย์น้ำบริเวณปากโม่ เครื่องบดย่อยหิน ตะแกรงคัดขนาดหิน ปลายสายพานลำเลียง และบริเวณจุดต่างๆ ภายในโรงโม่หิน เพื่อลดการฟุ้งกระจายของฝุ่นละออง</li> <li>- โครงการได้ดำเนินการปลูกต้นไม้ เช่น ต้นสน รอบพื้นที่โรงโม่หินเพื่อใช้เป็นแนวป้องกันการฟุ้งกระจายของฝุ่นละออง</li> </ul> | - ไม่มี | |

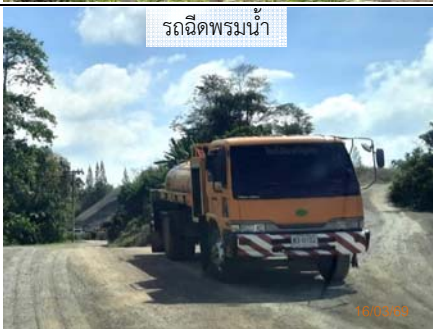
| มาตรการป้องกันและแก้ไขผลกระทบสิ่งแวดล้อม<br>และมาตรการติดตามตรวจสอบผลกระทบสิ่งแวดล้อม | ผลการปฏิบัติตามมาตรการ | ปัญหา อุปสรรค ที่ไม่สามารถปฏิบัติ<br>ตามมาตรการ และแนวทางแก้ไข | ภาพประกอบมาตรการ |
|---|---|---|---|
| 9. ให้ฉีดพรมน้ำเพื่อลดการฟุ้งกระจายของฝุ่นละออง บริเวณหน้าเหมือง เส้นทางลำเลียงแร่ภายในพื้นที่โครงการเส้นทางขนส่งแร่ช่วงที่ผ่านชุมชนและโรงโม่หิน อย่างน้อยวันละ 3-4 ครั้ง หรือตามความเหมาะสมกับภูมิอากาศ รวมทั้งตรวจสอบและปรับปรุงซ่อมแซมเส้นทางขนส่งแร่ออกจากโรงโม่หินกับถนนสาธารณะเป็นถนนลาดยางหรือหินบดอัดแน่น เพื่อลดการนำฝุ่นโคลน และเศษหินขึ้นสู่ถนนโดยเฉพาะในฤดูฝน เพื่อลดอุบัติเหตุการใช้เส้นทาง และให้ร่วมกับท้องถิ่นดูแลบำรุงเส้นทางสาธารณะที่ใช้ขนส่งแร่จากโรงโม่หินถึงทางหลวง | <ul style="list-style-type: none"> <li>- ดำเนินการฉีดพรมน้ำบริเวณหน้าเหมือง เส้นทางขนส่งแร่ภายในและภายนอกพื้นที่โครงการวันละ 3-4 ครั้ง หรือตามความเหมาะสมกับสภาพภูมิอากาศ</li> <li>- ตรวจสอบเส้นทางขนส่งแร่ช่วงที่ออกจากโรงโม่หิน และถนนสาธารณะเป็นประจำ หากพบว่าชำรุดเสียหายจะดำเนินการซ่อมแซมทันที เพื่อลดอุบัติเหตุและลดการนำฝุ่นโคลน และเศษหินขึ้นสู่ถนน</li> </ul> | - ไม่มี | |

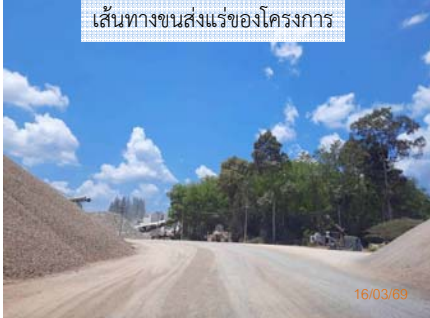
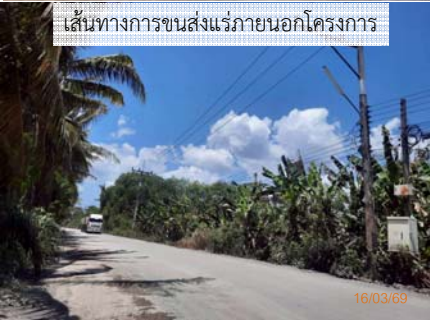
| มาตรการป้องกันและแก้ไขผลกระทบสิ่งแวดล้อม<br>และมาตรการติดตามตรวจสอบผลกระทบสิ่งแวดล้อม | ผลการปฏิบัติตามมาตรการ | ปัญหา อุปสรรค ที่ไม่สามารถปฏิบัติ<br>ตามมาตรการ และแนวทางแก้ไข | ภาพประกอบมาตรการ |
|---|---|---|---|
| แผ่นดินให้ใช้การได้ดียู่เสมอด้วย | <ul style="list-style-type: none"> <li>- ให้ความร่วมมือกับท้องถิ่นในการดูแลบำรุงรักษาเส้นทางสาธารณะที่ใช้ในการขนส่งแร่จากโรงโม่หินถึงทางหลวงแผ่นดินให้ใช้งานได้ดีอยู่เสมอ</li> </ul> | | <p>เส้นทางขนส่งแร่ของโครงการ</p> <p>16/03/69</p> <p>เส้นทางขนส่งแร่ภายนอกโครงการ</p> <p>16/03/69</p> |

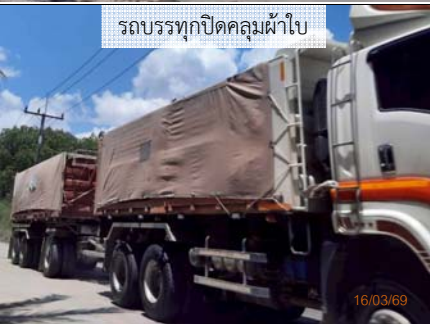
| มาตรการป้องกันและแก้ไขผลกระทบสิ่งแวดล้อม<br>และมาตรการติดตามตรวจสอบผลกระทบสิ่งแวดล้อม | ผลการปฏิบัติตามมาตรการ | ปัญหา อุปสรรค ที่ไม่สามารถปฏิบัติ<br>ตามมาตรการ และแนวทางแก้ไข | ภาพประกอบมาตรการ |
|---|---|---|---|
| 10. ในการขนส่งแร่ออกนอกพื้นที่โครงการจะต้องใช้ผ้าใบปิดคลุมกระบะบรรทุกให้มิดชิดเพื่อลดการฟุ้งกระจายของฝุ่นละอองและการปลิวกระเด็นของเศษหิน และให้ควบคุมน้ำหนักบรรทุกและความเร็วของรถบรรทุกแร่ตามที่ราชการกำหนด โดยเฉพาะช่วงที่ผ่านพื้นที่ชุมชนให้ใช้ความเร็วไม่เกิน 25 กม./ชม. และห้ามมีการขนส่งแร่ในช่วงเวลา 07.00-08.00 น. และ 15.00-16.00 น. ซึ่งเป็นช่วงที่นักเรียนและประชาชนเดินทางไป-กลับจากโรงเรียนและที่ทำงาน | <ul style="list-style-type: none"> <li>- ออกกฎระเบียบให้รถบรรทุกปิดคลุมกระบะบรรทุกให้มิดชิดทุกครั้งก่อนขนส่งแร่ออกนอกพื้นที่โครงการ เพื่อลดการฟุ้งกระจายของฝุ่นละอองและการปลิวกระเด็นของเศษหิน</li> <li>- ควบคุมน้ำหนักบรรทุกไม่เกิน 25 ตัน โดยก่อนออกนอกโครงการจะมีการชั่งน้ำหนักรถบรรทุกทุกครั้ง</li> </ul> | - ไม่มี | <p>รถบรรทุกปิดคลุมผ้าใบ</p> <p>16/03/69</p> |

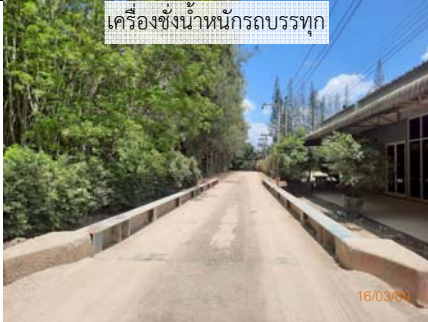
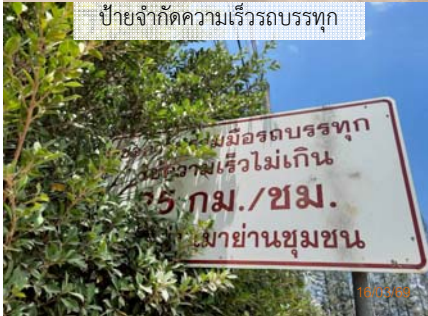
| มาตรการป้องกันและแก้ไขผลกระทบสิ่งแวดล้อม<br>และมาตรการติดตามตรวจสอบผลกระทบสิ่งแวดล้อม | ผลการปฏิบัติตามมาตรการ | ปัญหา อุปสรรค ที่ไม่สามารถปฏิบัติ<br>ตามมาตรการ และแนวทางแก้ไข | ภาพประกอบมาตรการ |
|---|---|---|---|
| | <ul style="list-style-type: none"> <li>- ควบคุมความเร็วรถบรรทุกให้ใช้ความเร็วไม่เกิน 25 กม./ชม. โดยเฉพาะในช่วงที่ผ่านชุมชน พร้อมทั้งติดป้ายเตือนให้ควบคุมความเร็วรถบรรทุกไว้บริเวณทางเข้า-ออกพื้นที่โครงการ</li> <li>- ไม่มีการขนส่งแร่ในช่วงเวลา 07.00 - 08.00 น. และ 15.00-16.00 น. ซึ่งเป็นช่วงเวลาเร่งด่วนที่นักเรียนและประชาชนเดินทางไป-กลับจากโรงเรียนและที่ทำงาน</li> </ul> | | <p>เครื่องขังน้ำหนักรถบรรทุก</p> <p>ป้ายจำกัดความเร็วรถบรรทุก</p> |
