## มาตรการป้องกันและแก้ไข ผลกระทบสิ่งแวดล้อม และ มาตรการติดตามตรวจสอบ คุณภาพสิ่งแวดล้อม

### 2.1 มาตรการป้องกันและแก้ไขผลกระทบสิ่งแวดล้อม

ทางหุ้นส่วนจำกัด ชุติวรรณ ได้มอบหมายให้ บริษัท ไมน์ เอ็นจิเนียริง คอนซัลแตนท์ จำกัด ดำเนินการตรวจสอบผลการปฏิบัติตามมาตรการป้องกันและแก้ไขผลกระทบสิ่งแวดล้อม โครงการเหมืองแร่หินอุตสาหกรรมชนิดหินปูนเพื่ออุตสาหกรรมก่อสร้าง ประทานบัตรที่ 33136/16406 ของทางหุ้นส่วนจำกัด ชุติวรรณ ตั้งอยู่ที่ หมู่ที่ 3 ตำบลหินตก อำเภอร่อนพิบูลย์ จังหวัดนครศรีธรรมราช ตามผลการพิจารณารายงานการวิเคราะห์ผลกระทบสิ่งแวดล้อม หนังสือที่ ทส 1009.2/8251 ลงวันที่ 3 กรกฎาคม 2560 รายละเอียดผลการดำเนินงานดังตารางที่ 2-1 ถึงตารางที่ 2-2

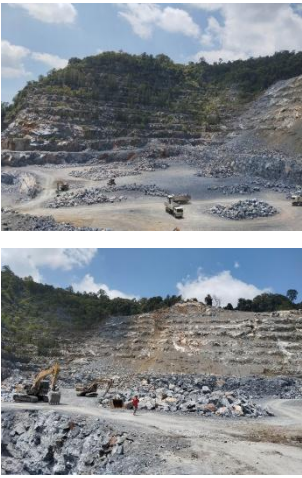
| เงื่อนไขตามมาตรการ | ผลการปฏิบัติตามมาตรการ | ปัญหา อุปสรรค ที่ไม่สามารถปฏิบัติตามมาตรการ และแนวทางแก้ไข | เอกสารอ้างอิง |
|---|---|---|---|
| 3. ให้เริ่มเปิดทำเหมืองตามแผนผังโครงการที่กำหนดไว้อย่างเคร่งครัด โดยเริ่มที่บริเวณอักษร “ห” ก่อนแล้วจึงเดินทางหน้าเหมืองไปตามแผนการทำเหมืองในแต่ละช่วงจนกระทั่งสิ้นสุดการทำเหมือง | <ul style="list-style-type: none"> <li>การดำเนินการทำเหมืองของโครงการได้ดำเนินการต่อเนื่องจากพื้นที่ประทานบัตรเดิม โดยเริ่มเปิดการทำเหมืองที่บริเวณหมายอักษร “ห” ที่ระดับความสูง 170 เมตร ต่อจากระดับที่ทำไว้เดิม โดยหน้าเหมืองหันไปทางทิศตะวันออกตามแผนผังโครงการกำหนดสำหรับบริเวณที่เดินทางหน้าเหมืองยังไม่ถึงทางโครงการได้รักษาสภาพพื้นที่เดิมไว้</li> </ul> | - | <ul style="list-style-type: none"> <li>เอกสารแนบ 3 รูปที่ 5</li> </ul> <p>หน้าเหมืองปัจจุบัน</p> |

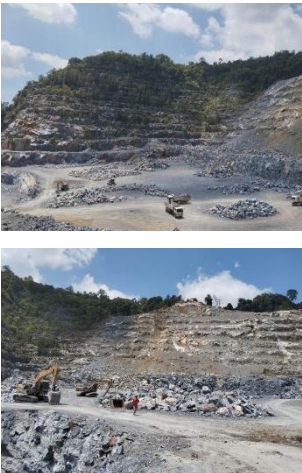
| เงื่อนไขตามมาตรการ | ผลการปฏิบัติตามมาตรการ | ปัญหา อุปสรรค ที่ไม่สามารถปฏิบัติตามมาตรการ และแนวทางแก้ไข | เอกสารอ้างอิง |
|---|---|---|---|
| 6. ให้เปิดหน้าเหมืองในลักษณะขั้นบันได (Benching Method) โดยกำหนดให้ความสูงของแต่ละชั้นบันไดไม่เกินกว่า 8 เมตร ความกว้างของแต่ละชั้นบันไดไม่น้อยกว่า 6 เมตร ความชันหน้าชั้นบันไดประมาณ 85 องศา และควบคุมความลาดชันรวมของหน้าเหมืองสุดท้าย (Overall Slope) ไม่ให้เกิน 45 องศา พร้อมทั้งตรวจสอบเสถียรภาพของหน้าเหมืองให้อยู่ในสภาพที่ปลอดภัย | <ul style="list-style-type: none"> <li>วิศวกรผู้ควบคุมการทำเหมืองได้วางแผนและออกแบบหน้าเหมืองให้เป็นไปตามแผนผังโครงการทำเหมือง โดยเปิดหน้าเหมืองในลักษณะขั้นบันได กำหนดความสูงแต่ละชั้นบันไดไม่เกินกว่า 8 เมตร ความกว้างแต่ละชั้นบันไดไม่น้อยกว่า 6 เมตร และควบคุมความลาดชันของหน้าเหมืองไม่เกิน 45 องศา พร้อมทั้งตรวจสอบเสถียรภาพของหน้าเหมืองให้อยู่ในสภาพที่ปลอดภัยอยู่เสมอ</li> </ul> | - | <ul style="list-style-type: none"> <li>เอกสารแนบ 3 รูปที่ 5</li> </ul> <p>หน้าเหมืองปัจจุบัน</p> |

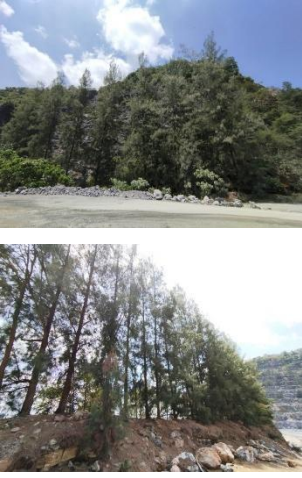
| เงื่อนไขตามมาตรการ | ผลการปฏิบัติตามมาตรการ | ปัญหา อุปสรรค ที่ไม่สามารถปฏิบัติตามมาตรการ และแนวทางแก้ไข | เอกสารอ้างอิง |
|---|---|---|---|
| 9. ให้ปลูกพืชคลุมดิน เช่น หญ้าแฝก พืชตระกูลถั่ว และปลูกไม้ยืนต้นประจำถิ่น เช่น ตะเคียนหิน กะทัง พลองกินลูก เป็นต้น และพันธุ์ไม้ที่เป็นอาหารสัตว์ป่าและนก เช่น หว่า กาหยีเขา และไทร หรือไม้ยืนต้นโตเร็วอื่นๆ ตามความเหมาะสมในบริเวณที่เอื้ออำนวยต่อการปลูก คือ พื้นที่เก็บกองเปลือกดินเศษหิน คันท่านบ บริเวณพื้นที่ว่าง โรงม่หินและบริเวณบ่อดักตะกอน พร้อมปลูกไม้พุ่มแซมระหว่างไม้ยืนต้นดังกล่าว เพื่อลดผลกระทบที่อาจเกิดขึ้น ได้แก่ การชะล้างพังทลายของดิน ฝุ่นละออง เสียงดัง การปลิวกระเด็นของเศษหิน และทัศนียภาพบริเวณพื้นที่โครงการ เป็นต้น ทั้งนี้ ถ้าไม้ที่นำมาปลูกจะต้องมีอายุมากกว่า 1 ปี | <ul style="list-style-type: none"> <li>ผู้ถือประทานบัตรได้ดูแลแนวต้นไม้ในบริเวณพื้นที่โครงการที่ปลูกไว้ในช่วงอายุประทานบัตรเดิม และปลูกเพิ่มเติมในบริเวณพื้นที่เว้นการทำเหมือง และบริเวณโดยรอบพื้นที่โครงการที่สามารถดำเนินการได้ พร้อมทั้งดูแลให้สามารถเจริญเติบโตได้ดี เพื่อลดผลกระทบที่เกิดขึ้นจากการทำเหมือง ได้แก่ การชะล้างพังทลายของดิน ฝุ่นละออง เสียงดัง การปลิวกระเด็นของเศษหิน และทัศนียภาพบริเวณพื้นที่โครงการ</li> </ul> | - | <ul style="list-style-type: none"> <li>เอกสารแนบ 3 รูปที่ 6</li> </ul> <p>แนวต้นไม้บริเวณโดยรอบพื้นที่โครงการ</p> |

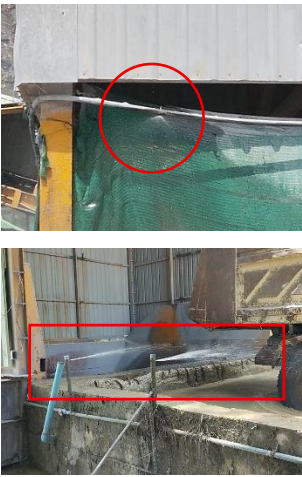
| เงื่อนไขตามมาตรการ | ผลการปฏิบัติตามมาตรการ | ปัญหา อุปสรรค ที่ไม่สามารถปฏิบัติตามมาตรการ และแนวทางแก้ไข | เอกสารอ้างอิง |
|---|---|---|---|
| | | | <p>ระบบสเปรย์น้ำบริเวณโรงโม่หิน</p> |

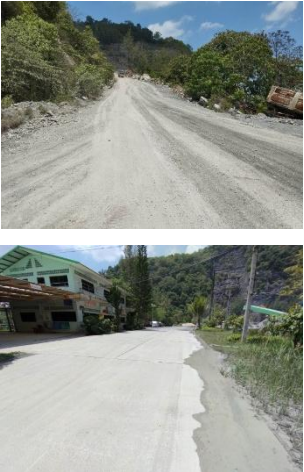
| เงื่อนไขตามมาตรการ | ผลการปฏิบัติตามมาตรการ | ปัญหา อุปสรรค ที่ไม่สามารถปฏิบัติตามมาตรการ และแนวทางแก้ไข | เอกสารอ้างอิง |
|---|---|---|---|
| 1. ดูแลทำความสะอาดเส้นทางขนส่งแร่อยู่เสมอ เพื่อลดการสะสมและลดการฟุ้งกระจายของฝุ่นละออง พร้อมทั้งดูแลรักษาสภาพเส้นทางให้อยู่ในสภาพใช้งานได้ดีอยู่เสมอ | <ul style="list-style-type: none"> <li>ผู้ถือประทานบัตรได้มีการตรวจสอบและปรับปรุงเส้นทางขนส่งแร่ของโครงการให้อยู่ในสภาพใช้งานได้ดีอยู่เสมอ</li> </ul> | - | <ul style="list-style-type: none"> <li>เอกสารแนบ 3 รูปที่ 14</li> </ul> <p>เส้นทางขนส่งแร่ลำเลียงแร่</p> |

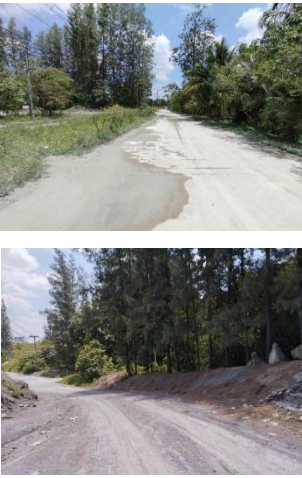
| เงื่อนไขตามมาตรการ | ผลการปฏิบัติตามมาตรการ | ปัญหา อุปสรรค ที่ไม่สามารถปฏิบัติตามมาตรการ และแนวทางแก้ไข | เอกสารอ้างอิง |
|---|---|---|---|
| 6. ให้ปลูกต้นไม้บริเวณริมเส้นทางขนส่งแร่เพิ่มเติมในส่วนที่สามารถดำเนินการได้รวมทั้งดูแลรักษาต้นไม้เดิมที่มีอยู่ให้เจริญงอกงาม ถ้ามีต้นใดตายให้ทำการปลูกซ่อมแซมทันที เนื่องจากต้นไม้สามารถลดและป้องกันการฟุ้งกระจายของฝุ่นละอองได้ | <ul style="list-style-type: none"> <li>ผู้ถือประทานบัตรได้ดำเนินการปลูกต้นไม้บริเวณเส้นทางขนส่งแร่เพิ่มเติมในบริเวณที่สามารถดำเนินการได้ พร้อมทั้งดูแลรักษาต้นไม้เดิมให้มีการเจริญเติบโตได้ดี เพื่อเป็นแนวป้องกันการฟุ้งกระจายของฝุ่นละอองออกสู่ภายนอกโครงการ</li> </ul> | - | <ul style="list-style-type: none"> <li>เอกสารแนบ 3 รูปที่ 17</li> </ul> <p>แนวต้นไม้ริมเส้นทางขนส่งแร่</p> |

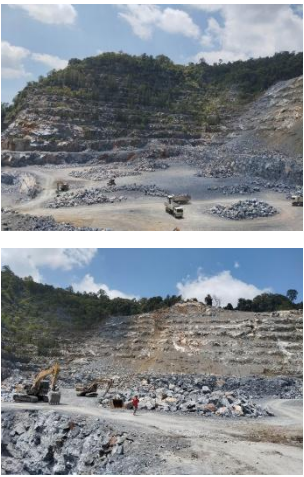
| เงื่อนไขตามมาตรการ | ผลการปฏิบัติตามมาตรการ | ปัญหา อุปสรรค ที่ไม่สามารถปฏิบัติตามมาตรการ และแนวทางแก้ไข | เอกสารอ้างอิง |
|---|---|---|---|
| | | | <p>หน้าเหมืองปัจจุบัน</p> |

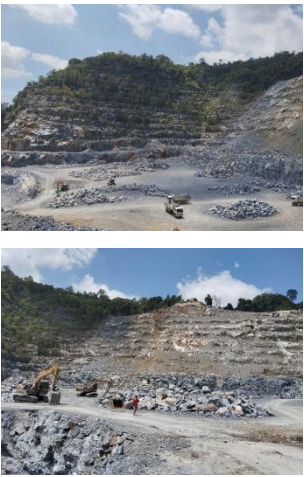
| เงื่อนไขตามมาตรการ | ผลการปฏิบัติตามมาตรการ | ปัญหา อุปสรรค ที่ไม่สามารถปฏิบัติตามมาตรการ และแนวทางแก้ไข | เอกสารอ้างอิง |
|---|---|---|---|
| | | | <p>หน้าเหมืองปัจจุบัน</p> |

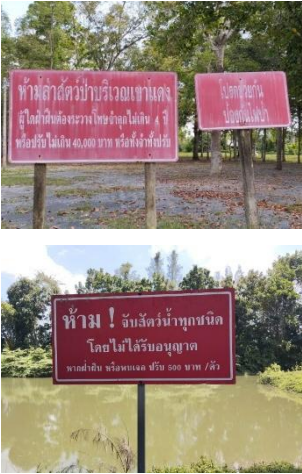
| เงื่อนไขตามมาตรการ | ผลการปฏิบัติตามมาตรการ | ปัญหา อุปสรรค ที่ไม่สามารถปฏิบัติตามมาตรการ และแนวทางแก้ไข | เอกสารอ้างอิง |
|---|---|---|---|
| 2. ติดป้ายเตือน “ห้ามล่าสัตว์ป่า” ในบริเวณพื้นที่มองเห็นได้ชัดเจนทั้งในพื้นที่โครงการและบริเวณใกล้เคียง รวมถึงดูแลให้พนักงานปฏิบัติตามอย่างเคร่งครัด | <ul style="list-style-type: none"> <li>ผู้ถือประทานบัตรได้จัดทำและติดตั้งป้ายเตือนห้ามล่าสัตว์ป่าไว้ในบริเวณพื้นที่โครงการและบริเวณที่สามารถมองเห็นได้อย่างชัดเจน พร้อมทั้งควบคุมให้พนักงานของโครงการปฏิบัติตามอย่างเคร่งครัด</li> </ul> | - | <ul style="list-style-type: none"> <li>เอกสารแนบ 3 รูปที่ 24</li> </ul> <p>ป้ายเตือนห้ามล่าสัตว์ป่า</p> |

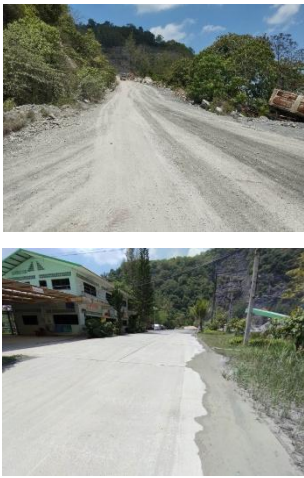
| เงื่อนไขตามมาตรการ | ผลการปฏิบัติตามมาตรการ | ปัญหา อุปสรรค ที่ไม่สามารถปฏิบัติตามมาตรการ และแนวทางแก้ไข | เอกสารอ้างอิง |
|---|---|---|---|
| 1. ติดตามตรวจสอบสภาพเส้นทางคมนาคมขนส่งเพื่อให้สามารถใช้งานได้ดียิ่งขึ้น หากบริเวณใดเกิดการชำรุดเสียหายให้รีบดำเนินการปรับปรุงแก้ไขทันที และสอบถามประชาชนถึงความเดือดร้อนที่ได้รับจากการขนส่งของโครงการ โดยตรวจสอบทุกๆ 1 เดือน หรือทันทีที่ได้รับการร้องเรียนจากประชาชน พร้อมทั้งดูแลรักษาสภาพป้ายเตือนอุบัติเหตุให้อยู่ในสภาพใช้งานได้ดังมีประสิทธิภาพ | <ul style="list-style-type: none"> <li>ผู้ถือประทานบัตรร่วมกับบริษัท นครรัตนศิลา จำกัด ดำเนินการตรวจสอบและปรับปรุงสภาพเส้นทางขนส่งแร่ของโครงการอย่างต่อเนื่องจากช่วงอายุประทานบัตรเดิม โดยเส้นทางขนส่งแร่จากบริเวณหน้าเหมืองไปยังโรงโม่หินได้มีการปรับปรุงเป็นถนนลูกรังบดอัดแน่น สำหรับเส้นทางขนส่งแร่จากโรงโม่หินไปยังแหล่งรับซื้อภายนอก ได้ดำเนินการปรับปรุงให้เป็นถนนลาดยาง ในกรณีที่พบว่าเส้นทางขนส่งแร่เกิดการชำรุดเสียหายจากการขนส่งแร่ของโครงการ ผู้ถือประทานบัตรจะดำเนินการซ่อมแซมทันที</li> </ul> | - | <ul style="list-style-type: none"> <li>เอกสารแนบ 3 รูปที่ 14</li> </ul> <p>เส้นทางขนส่งแร่ลำเลียงแร่</p> |
