รายงานผลการปฏิบัติตามมาตรการป้องกัน  
และแก้ไขผลกระทบสิ่งแวดล้อม  
และมาตรการติดตามตรวจสอบผลกระทบสิ่งแวดล้อม

โครงการ เดอะ เอ็มบาสซี (The Embassy)

ดำเนินการโดย บริษัท เดอะ เอ็มบาสซี เดเวลอปเมนต์ จำกัด

ฉบับประจำเดือนมกราคม – มิถุนายน พ.ศ. 2569

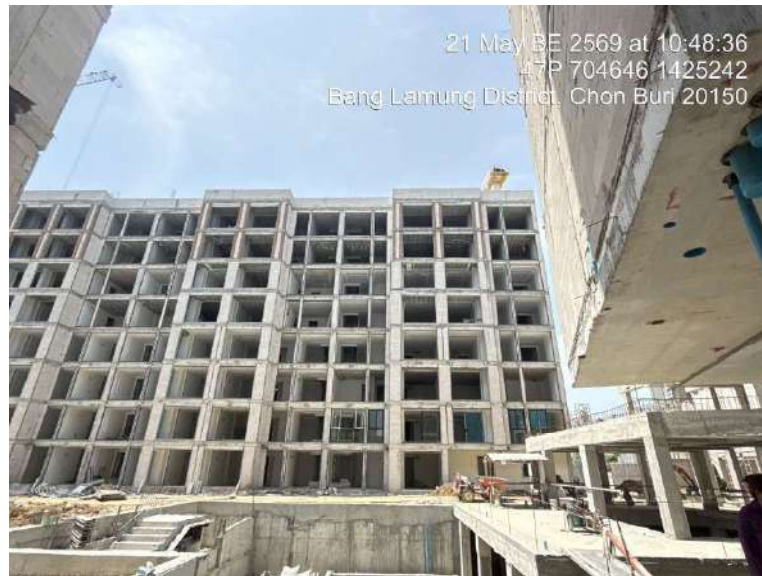
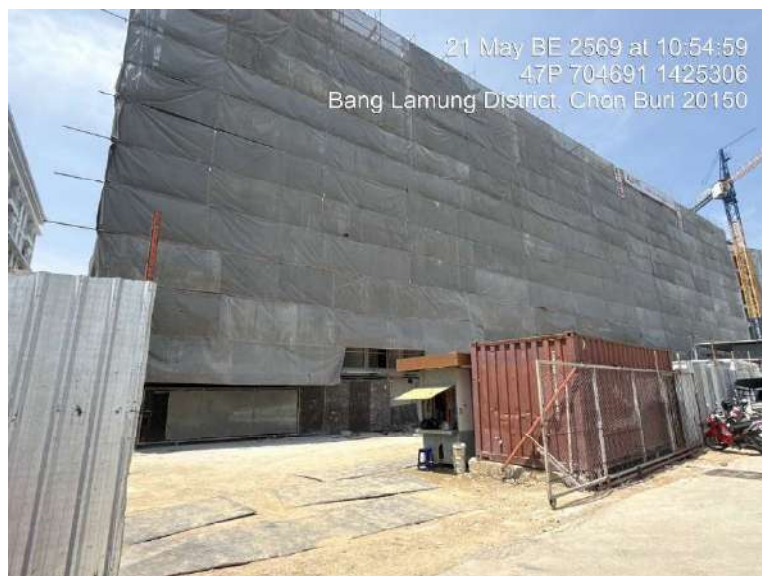
สถานภาพทั่วไปของโครงการ เดอะ เอ็มบาสซี (THE EMBASSY) ในเดือนพฤษภาคม พ.ศ. 2569 อยู่ในระยะก่อสร้าง  
แสดงดัง **รูปที่ 1-1**

**รูปที่ 1-1** การดำเนินงานของโครงการ ณ เดือนพฤษภาคม พ.ศ. 2569

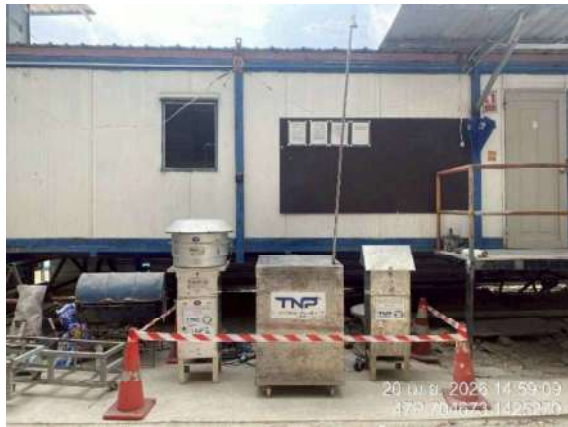
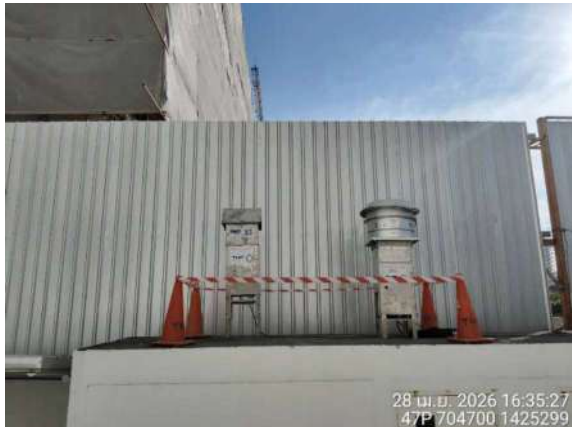
| บริเวณพื้นที่โครงการ | บริเวณโครงการ The Orient Resort & Spa |
| บริษัท ทีเอ็นพี เอ็นไวรอนเม้นท์ จำกัด เข้าติดตั้งเครื่องตรวจวัดคุณภาพอากาศ | |

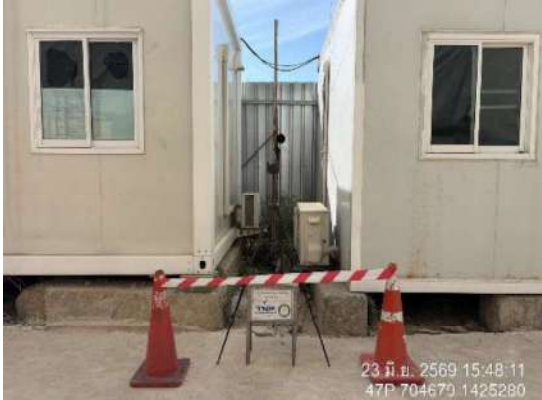
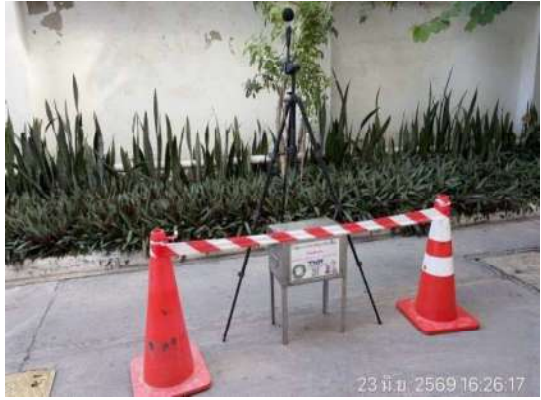
| <p>บริเวณพื้นที่โครงการ</p> | <p>บริเวณโครงการ The Orient Resort &amp; Spa</p> |
| <p>บริษัท ทีเอ็นพี เอ็นไวรอนเม้นท์ จำกัด เข้าติดตั้งเครื่องตรวจวัดระดับเสียง</p> | |

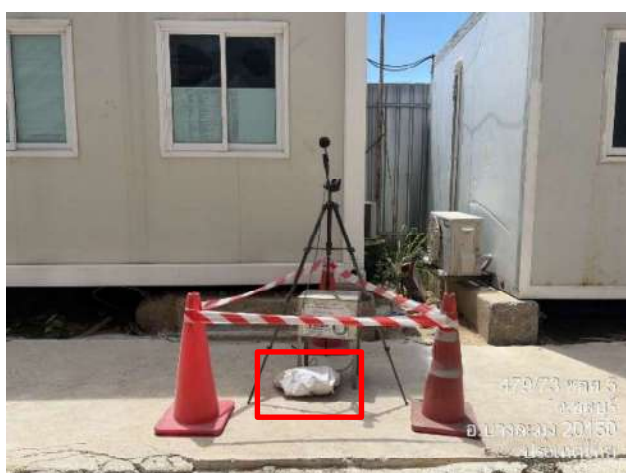
บริเวณพื้นที่โครงการ

บริษัท ทีเอ็นพี เอ็นไวรอนเม้นท์ จำกัด เข้าติดตั้งเครื่องตรวจวัดความสั่นสะเทือน

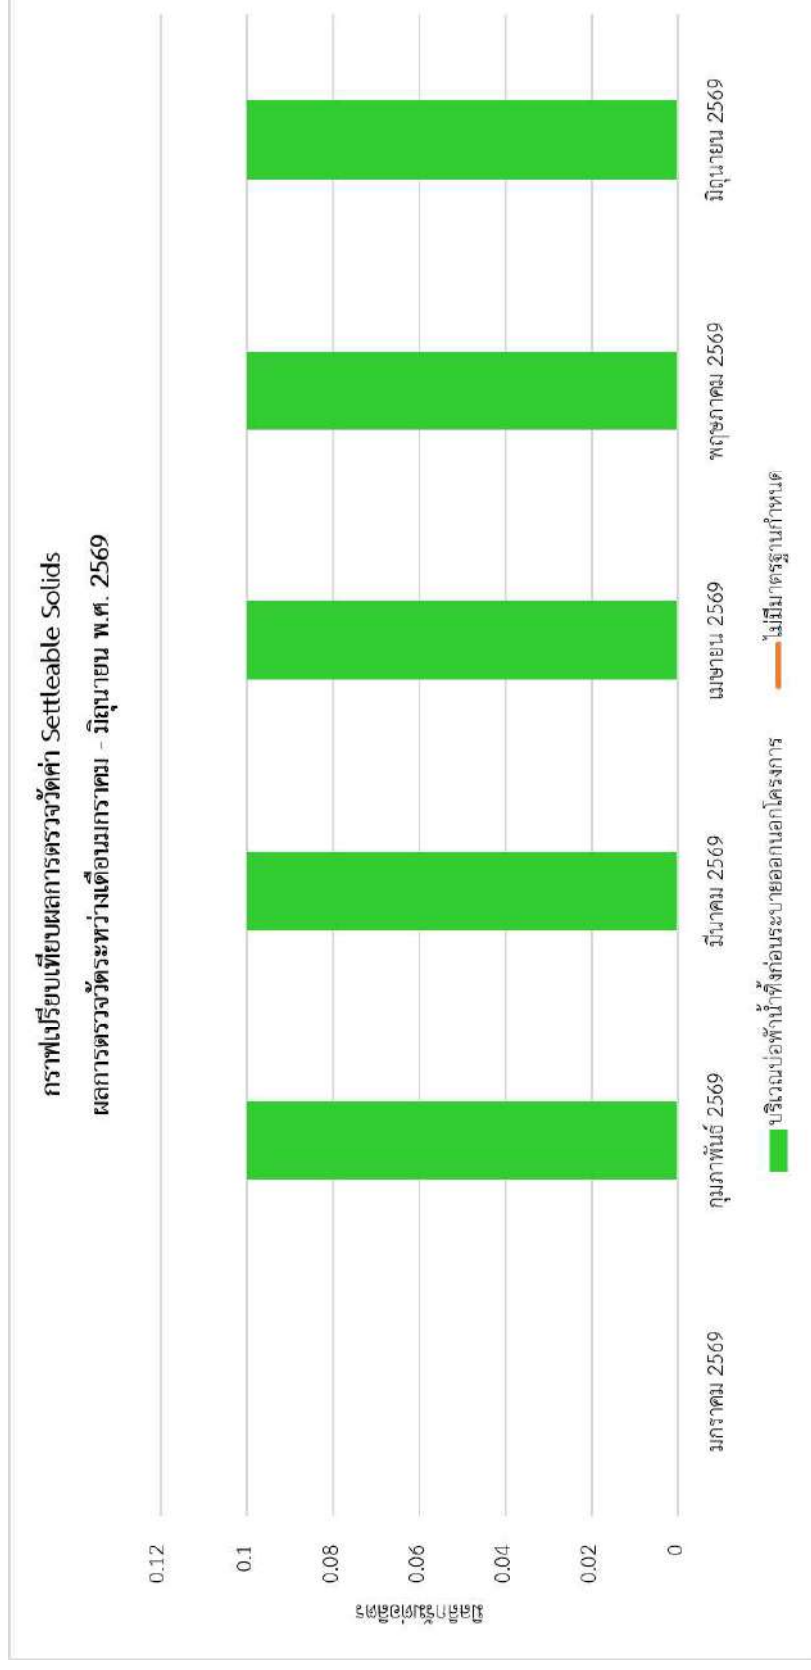
รูปที่ 4-18 กราฟเปรียบเทียบผลการตรวจวัดค่า Settleable Solids บริเวณระบบบำบัดน้ำเสียบริเวณพื้นที่โครงการ

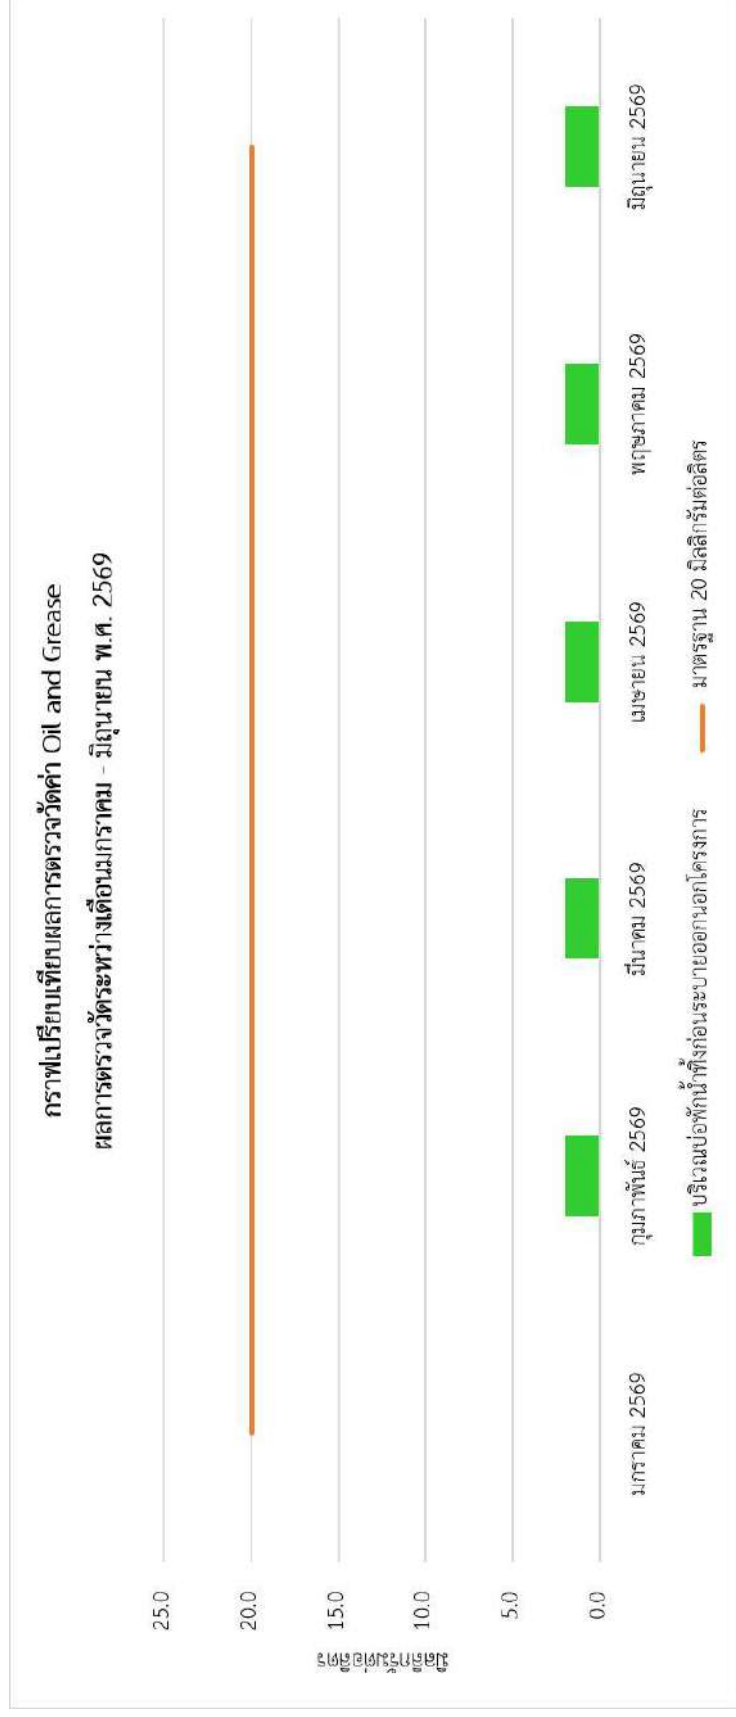
รูปที่ 4-20 กราฟเปรียบเทียบผลการตรวจวัดค่า Oil and Grease บริเวณระบบบำบัดน้ำเสียบริเวณพื้นที่โครงการ
