รายงานผลการปฏิบัติตามมาตรการป้องกันและแก้ไขผลกระทบสิ่งแวดล้อม  
และมาตรการติดตามตรวจสอบผลกระทบสิ่งแวดล้อม  
(ระยะดำเนินการ)  
ระหว่างเดือน มกราคม ถึง มิถุนายน พ.ศ. 2569

โรงพยาบาลราชธานี ไรจนะ  
RAJTHANEE ROJANA HOSPITAL

โครงการ โรงพยาบาลราชธานี ไรจนะ (เดิมชื่อ โรงพยาบาลไรจนะเวช)  
เจ้าของโครงการ บริษัท โรงพยาบาลราชธานี ไรจนะ จำกัด  
ที่ตั้ง ถนนไรจนะ-วังน้อย 78 หมู่ 3 ตำบล สามเรือน อำเภอ บางปะอิน  
จังหวัดพระนครศรีอยุธยา โทรศัพท์ 035-249-249

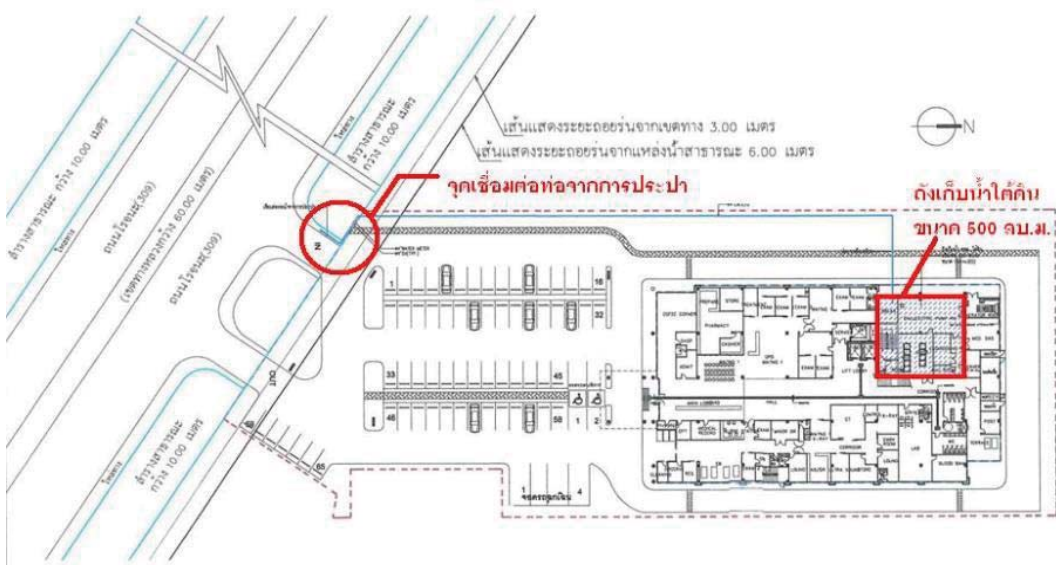
โครงการใช้น้ำประปาจากการประปาส่วนภูมิภาค เพื่อนำน้ำไปเก็บไว้ในถังเก็บน้ำใต้ดินด้วยระบบ Gravity Flow ก่อนถูกสูบขึ้นไปเก็บไว้บนถังน้ำชั้นดาดฟ้าของอาคารและมีการติดตั้ง Booster Pump จำนวน 1 ชุด ประกอบด้วยเครื่องสูบน้ำ 2 เครื่อง ช่วยเพิ่มประสิทธิภาพในการสูบน้ำใช้ไปยังชั้นบนของอาคาร สำหรับระบบจ่ายน้ำดับเพลิงโครงการจัดให้มีถังเก็บน้ำชั้นใต้ดิน และ ชั้นหลังคา รวม 600 ลบ.ม.

แสดงตำแหน่งจุดรับน้ำ และ ถังเก็บน้ำใช้

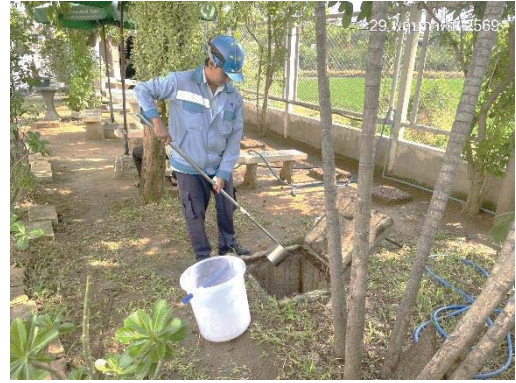
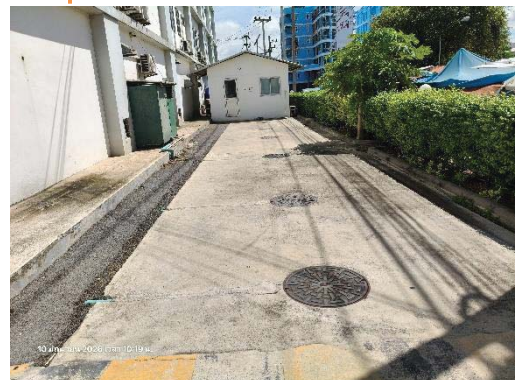
ภาพที่ 1.3.6-4 ระบบบำบัดน้ำเสียของโครงการ ในปัจจุบัน

ระบบบำบัดน้ำเสียแห่งที่ 1

เจ้าหน้าที่เก็บน้ำตรวจวิเคราะห์

ระบบบำบัดน้ำเสียชุดที่ 3

ระบบบำบัดน้ำเสียแห่งที่ 2

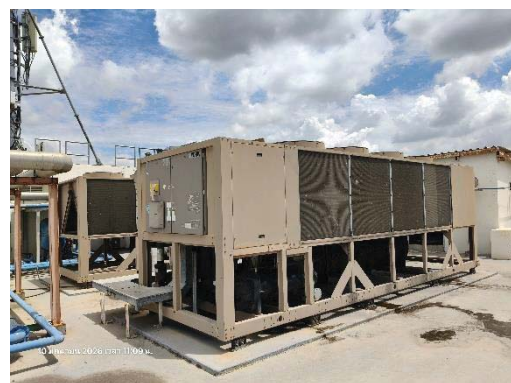
ภาพที่ 1.3.11-1 ระบบทำน้ำเย็นชนิดระบายความร้อนด้วยอากาศ (Air Cooled Water Chiller)

โครงการจัดให้มีระบบระบายอากาศตามธรรมชาติ ได้แก่ช่องเปิดตามธรรมชาติ และ ด้วยพัดลมระบายอากาศในห้องที่ไม่สามารถระบายอากาศโดยวิธีธรรมชาติได้ เช่น ห้อง MDB, ห้องเครื่องกำเนิดไฟฟ้าสำรอง, ห้องปั๊มสูบน้ำดับเพลิง เป็นต้น สำหรับระบบปรับอากาศภายในห้องผ่าตัด หรือห้องที่มีลักษณะเป็น Clean Room เช่น ห้อง ICU NICU ซึ่งเป็นห้องสำหรับรักษาผู้ป่วยหนัก ได้ออกแบบให้มีการป้องกันการแพร่ขยายของเชื้อโรค โดยให้มีแผ่นกรองอากาศชนิดพิเศษ ที่สามารถกรองเชื้อโรคได้ ส่วนระบบปรับอากาศส่วนกลาง เป็นแบบ(Air Cooled Water Chiller)

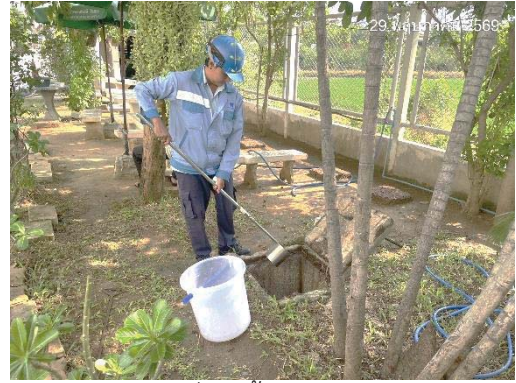
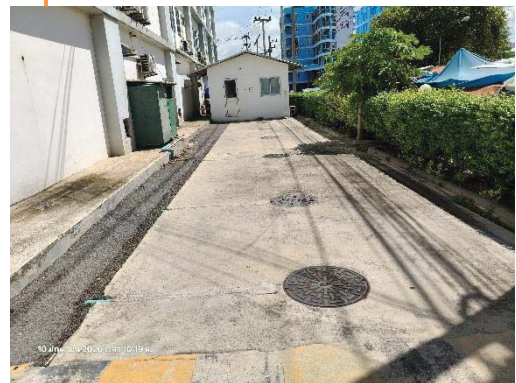
ภาพที่ 2-3 ระบบบำบัดน้ำเสียของโครงการ

ระบบบำบัดน้ำเสียแห่งที่ 1

เจ้าหน้าที่เก็บน้ำตรวจวิเคราะห์

ระบบบำบัดน้ำเสียชุดที่ 3

ระบบบำบัดน้ำเสียแห่งที่ 2

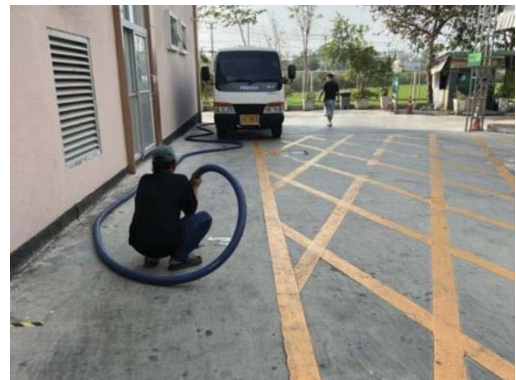
เจ้าหน้าที่ตรวจสอบการทำงานของระบบบำบัดน้ำเสีย

สูบล้างและตะกอนส่วนเกิน

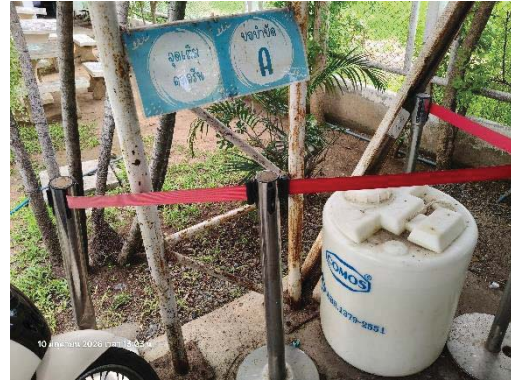
ภาพที่ 2-3 (ต่อ) ระบบบำบัดน้ำเสียของโครงการ

มิเตอร์ไฟฟ้าของระบบบำบัดน้ำเสีย

ที่เติมคลอรีน

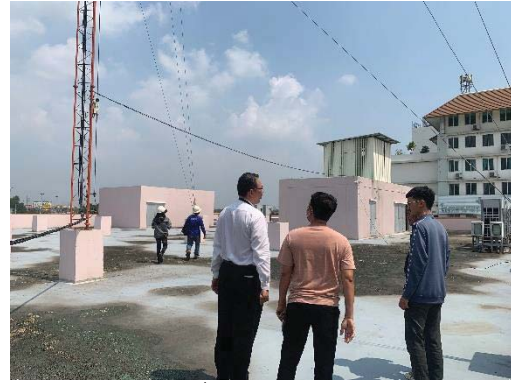
ภาพที่ 2-13 สายล่อฟ้าและการตรวจสอบ

สายล่อฟ้า

เจ้าหน้าที่ตรวจสอบสายล่อฟ้า
