## บทที่ 1

#### 1.1 ความเป็นมาของโครงการ

ตารางที่ 1.1-1 รายละเอียดของโครงการระบบขนส่งมวลชนกรุงเทพมหานคร

ตารางที่ 1.2-1 ผลการปฏิบัติตามมาตรการป้องกัน และลดผลกระทบสิ่งแวดล้อม ระยะดำเนินการโครงการระบบขนส่งมวลชนกรุงเทพมหานคร

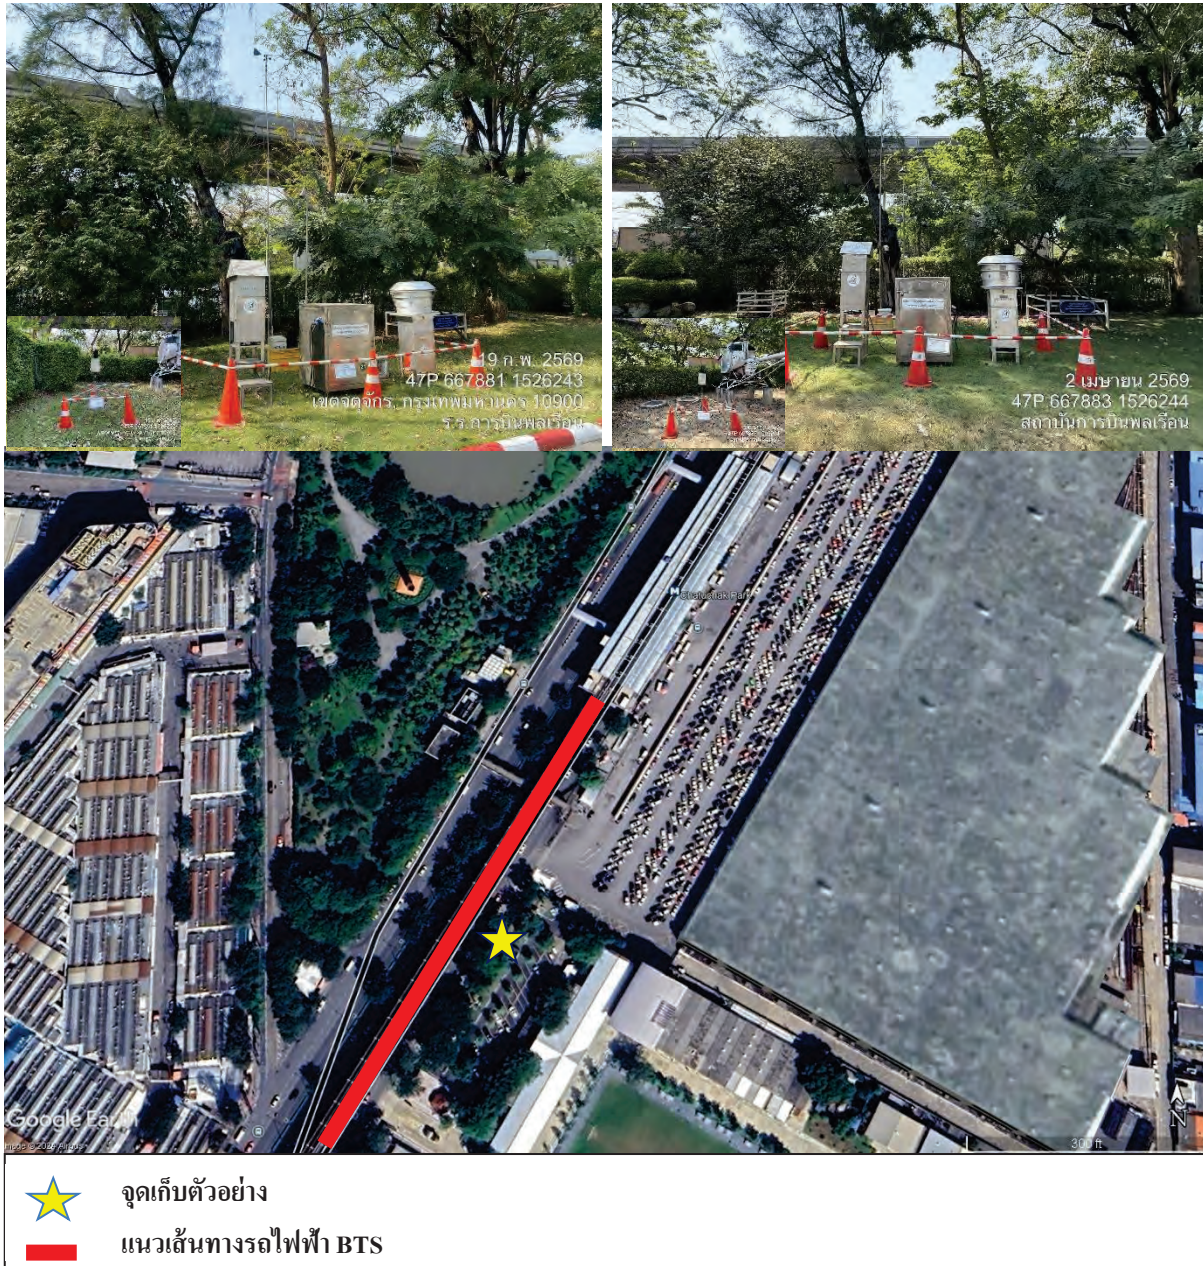
- ตั้งอยู่ ใกล้สถานีหมอชิต
- ตั้งในสถานับการbinพลเรือน ห่างจากถนนพหลโยธินประมาณ 20 เมตร
- กิจกรรมมีผู้คนเดินทางผ่าน เพื่อใช้เส้นทางรถไฟฟ้า และรถประจำทาง

ภาพที่ 1.1-2 ตำแหน่งสถานีตรวจวัดอากาศและเสียงสถานีสถานับการbinพลเรือน (ใกล้สถานีหมอชิต)

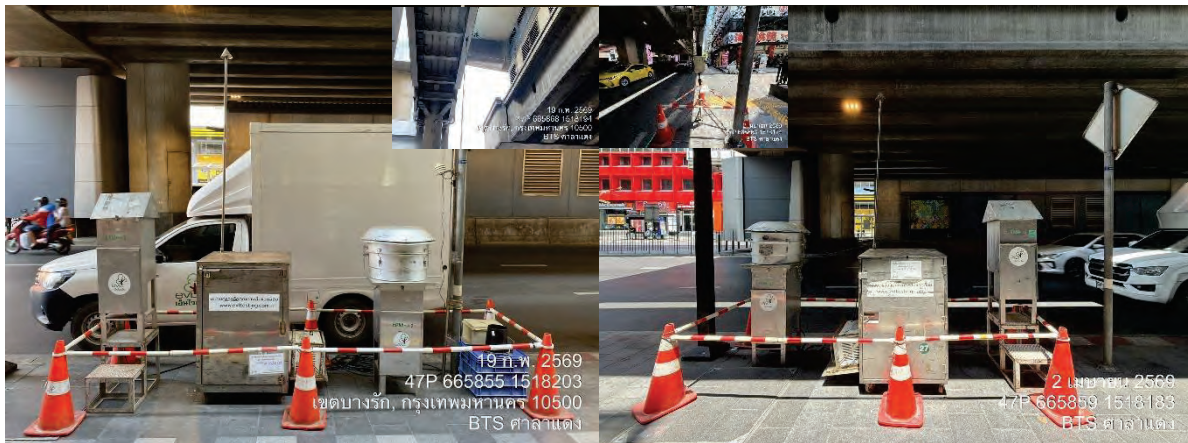
- อาคารหอแว่น ถนนสีลม ตั้งอยู่บริเวณเขตทางเดินเท้า ถนนสีลม ซอย 1
- อยู่ใต้สถานีศาลาแดง
- กิจกรรม มีการค้าขายตามช่วงเวลาทั้งเสื้อผ้า และอาหาร
- ใกล้กับป้ายจอดรถประจำทาง (ป้ายรถเมล์) มีการจอดรถประจำทาง เช่น แท็กซี่ รถเมล์ รถยนต์

ภาพที่ 1.1-3 ตำแหน่งสถานีตรวจวัดอากาศและเสียงสถานีอาคารหอแว่น (ใกล้สถานีศาลาแดง)

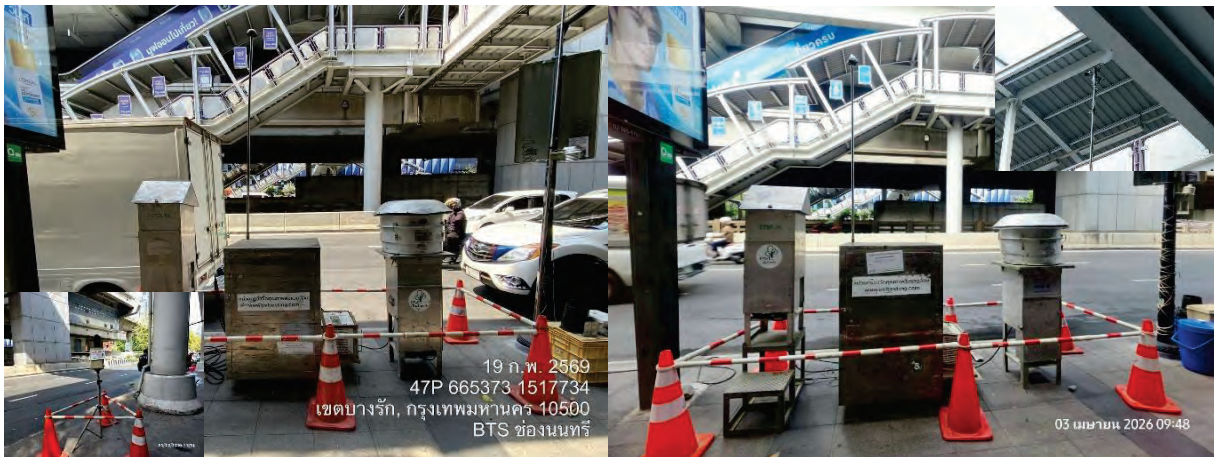
- ตั้งบริเวณบนทางเดินเท้า ริมนถนนราชีวาส
- อยู่ใกล้สถานีช่องนนทรี อยู่ระหว่างร้านสะดวกซื้อ Family Mart และ 7-Eleven
- กิจกรรมมีคนใช้เส้นทางมากเนื่องจากใกล้อาคารสำนักงาน และมีการขายอาหารช่วงกลางวันและเย็น

ภาพที่ 1.1-4 ตำแหน่งสถานีตรวจวัดอากาศและเสียงสถานีอาคารไคมอนทาวเวอร์ (ใกล้สถานีช่องนนทรี)

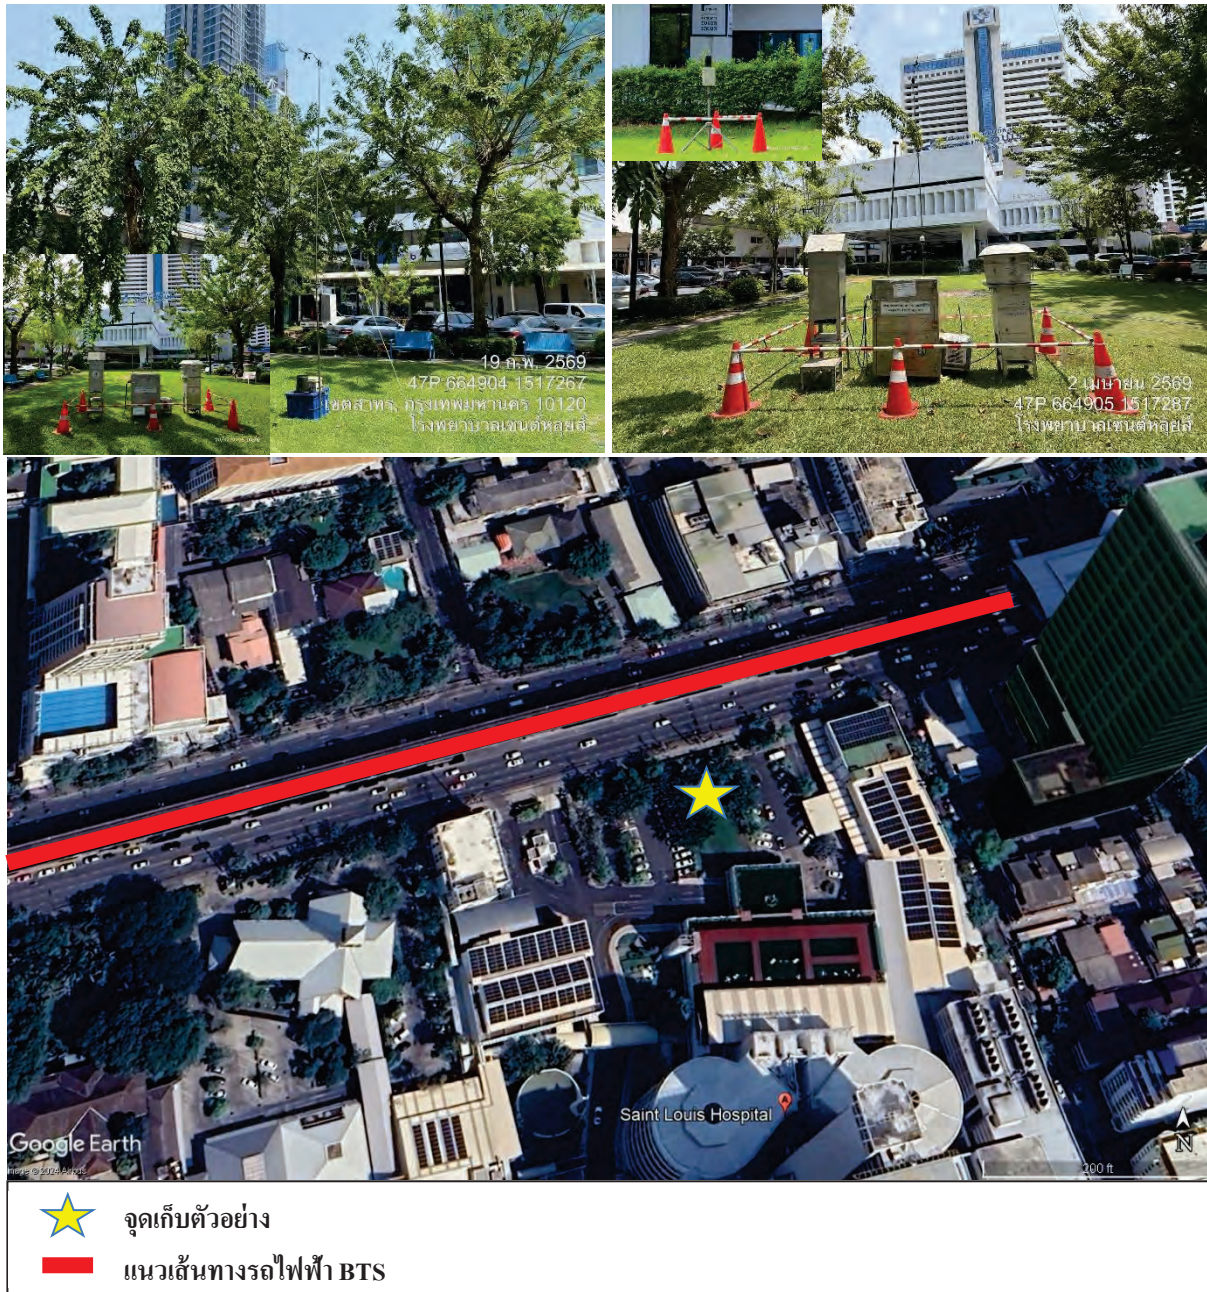
- ตั้งอยู่เลขที่ 215 ถนนสาทรใต้ เขตสาทร
- ตั้งอยู่บริเวณสนามหญ้าหน้าอาคาร 4 ของโรงพยาบาล ห่างจากถนนสาทรประมาณ 50 เมตร
- สถานีรถไฟฟ้าใกล้เคียง คือ สถานีสุรศักดิ์

ภาพที่ 1.1-5 ตำแหน่งสถานีตรวจวัดอากาศและเสียงสถานีโรงพยาบาลเซนต์หลุยส์ (ใกล้สถานีสุรศักดิ์)

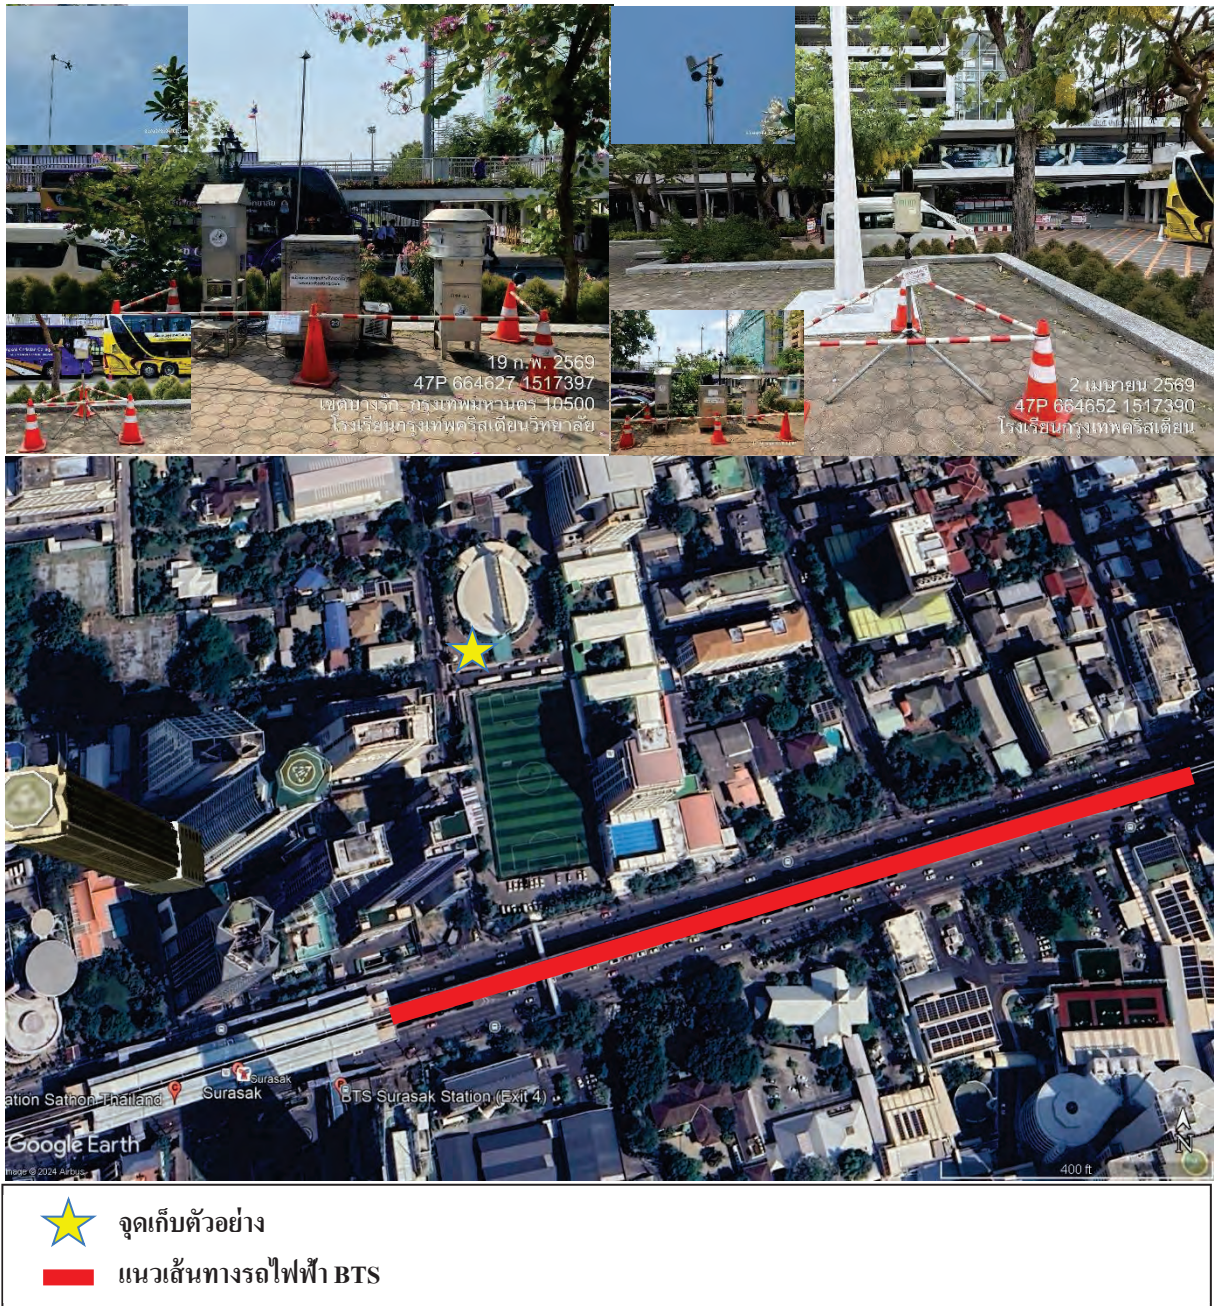
- โรงเรียนกรุงเทพคริสเตียนวิทยาลัย ถนนสาทร
- ตั้งอยู่ที่ 35 ถนนประมวถ แขวงสีลม เขตบางรัก บริเวณหน้าหอธรรมของโรงเรียน
- ห่างจากถนนสาทรได้ประมาณ 150 เมตร สถานีรถไฟฟ้าใกล้เคียง คือ สถานีสุรศักดิ์

ภาพที่ 1.1-6 ตำแหน่งสถานีตรวจวัดอากาศและเสียงสถานีโรงเรียนกรุงเทพคริสเตียนวิทยาลัย (ใกล้สถานีสุรศักดิ์)

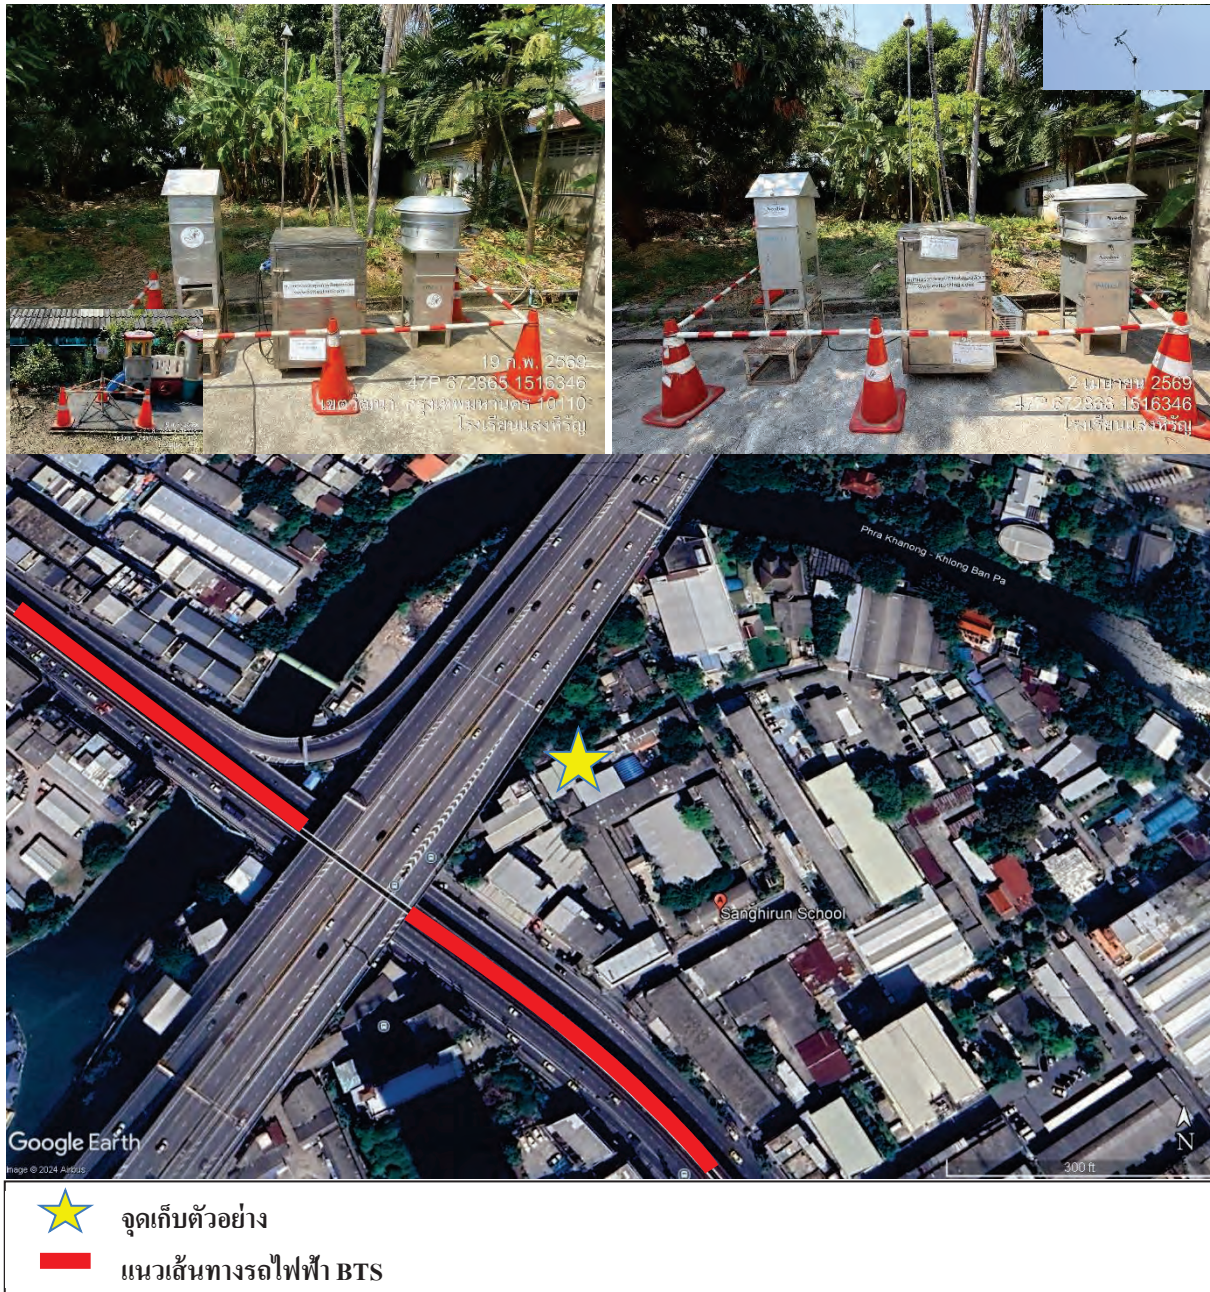
- ตั้งอยู่ภายในโรงเรียนแสงหิรัญ
- ตั้งอยู่เลขที่ 5 ซอยสุขุมวิท 73 (แสงหิรัญ) แขวงพระโขนงเหนือ เขตวัฒนา
- ห่างจากถนนสุขุมวิทเข้าไปในซอย 73 ประมาณ 150 เมตร สถานีใกล้เคียง คือ สถานีอ่อนนุช

ภาพที่ 1.1-7 ตำแหน่งสถานีตรวจวัดอากาศและเสียงสถานีโรงเรียนแสงหิรัญ (ใกล้สถานีอ่อนนุช)

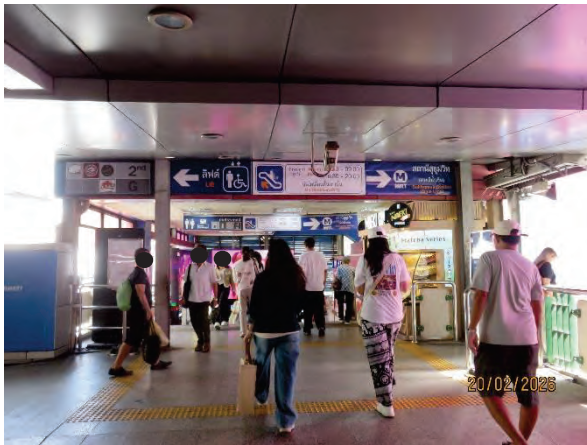
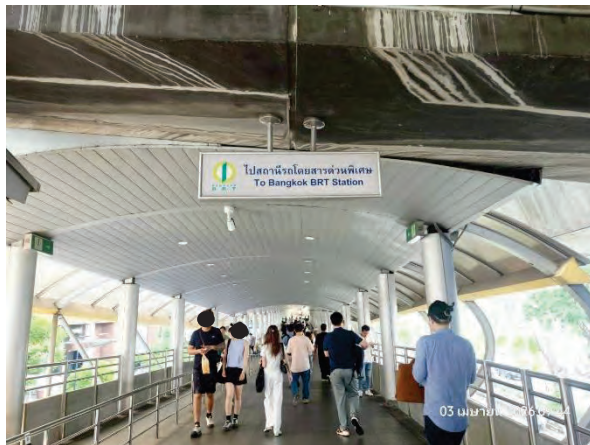
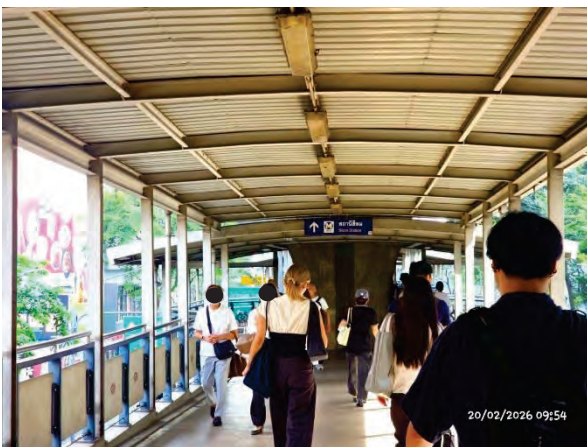
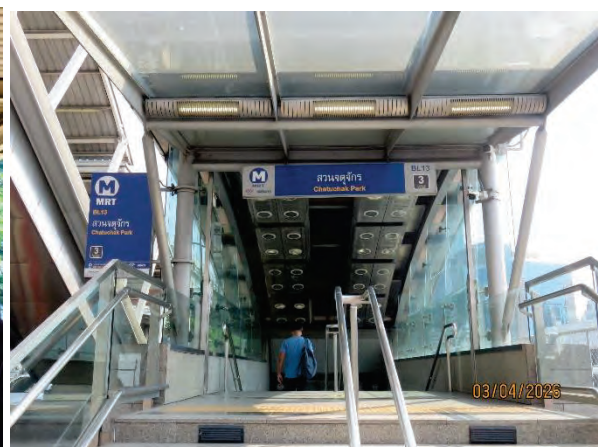
เชื่อมกับรถไฟฟ้าใต้ดิน (MRT) ที่สถานีโอศก

เชื่อมกับรถโดยสารด่วนพิเศษ (BRT) ที่สถานีช่องนนทรี

เชื่อมกับรถไฟฟ้าใต้ดิน (MRT) ที่สถานีศาลาแดง

เชื่อมกับรถไฟฟ้าใต้ดิน (MRT) ที่สถานีหมอชิต

เชื่อมกับรถไฟฟ้าแอร์พอร์ต เรล ลิงค์ ที่สถานีพญาไท

ภาพที่ 1.2-5 การดำเนินการตามมาตรการป้องกันและแก้ไขผลกระทบสิ่งแวดล้อมด้านการคมนาคมขนส่งโดยจัดให้มีทางเชื่อมต่อกับระบบขนส่งอื่นๆ เพื่อให้ผู้โดยสารสามารถถ่ายเทขึ้นสถานีอย่างสะดวกและปลอดภัย

| เงื่อนไขมาตรการ | ผลการปฏิบัติตามมาตรการ | ปัญหาและ/หรือข้อเสนอแนะ |
|---|---|---|
| 2. การคมนาคมขนส่ง (ต่อ) | จำนวน 3 สถานี ที่สถานีหมอชิต สถานีศาลาแดง และสถานีโอโศก มีการเชื่อมต่อกับรถไฟฟ้าแอร์พอร์ต เรล ลิงก์ที่สถานีพญาไท นอกจากนี้ ที่สถานีช่องนนทรียังมีทางเดินเชื่อมต่อกับสถานีสาทรของโครงการ รถโดยสารด่วนพิเศษ BRT ด้วย (ภาพที่ 1.2-5) | |

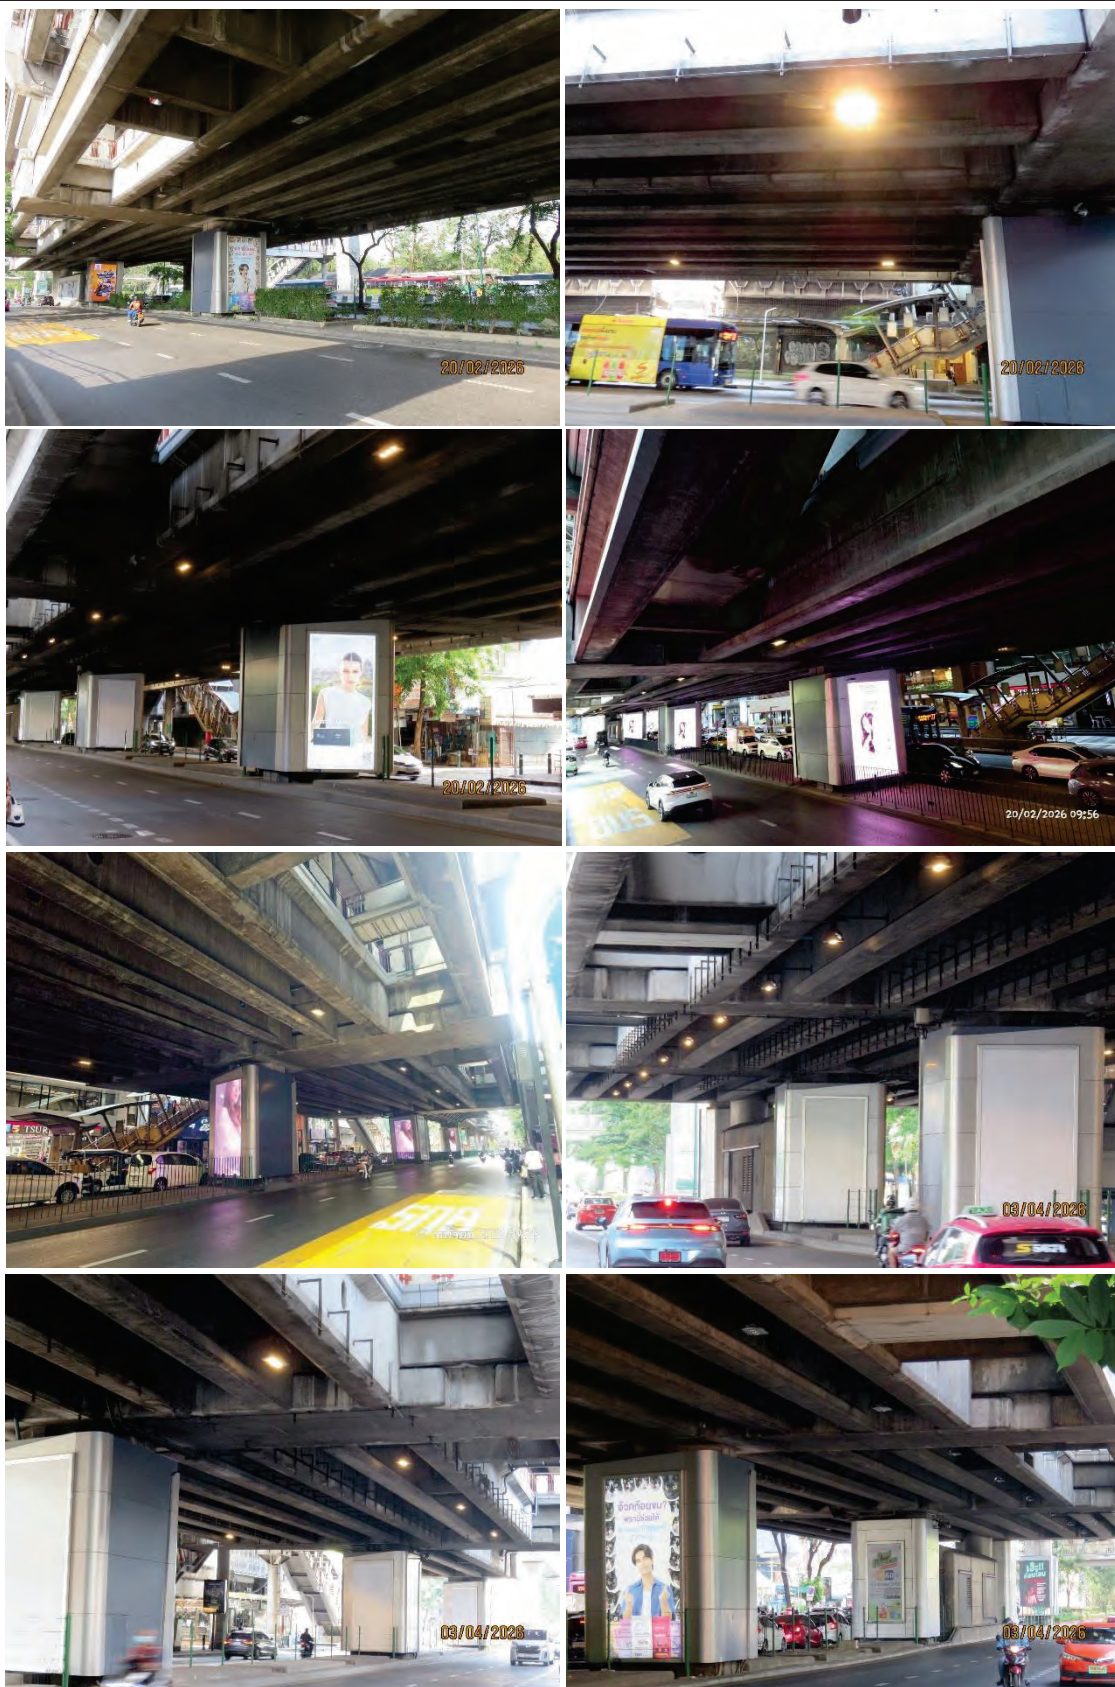
ภาพที่ 1.2-8 การดำเนินการตามมาตรการป้องกันและแก้ไขผลกระทบสิ่งแวดล้อมด้านแสงสว่างด้วยการติดตั้งไฟส่องสว่างได้สถานี

| เงื่อนไขมาตรการ | ผลการปฏิบัติตามมาตรการ | ปัญหาและ/หรือข้อเสนอแนะ |
|---|---|---|
| <b>2. แสงสว่าง</b><br>- ให้ติดตั้งไฟส่องสว่างได้สถานีให้เพียงพอ โดยการติดตั้งทุกระยะ 50 เมตร ทั้งสองฝั่งจราจร | - ดำเนินการติดตั้งไฟส่องสว่างได้สถานี (ภาพที่ 1.2-8) | |
