รายงานผลการปฏิบัติตามมาตรการป้องกันและแก้ไขผลกระทบสิ่งแวดล้อม  
และมาตรการติดตามตรวจสอบผลกระทบสิ่งแวดล้อม  
(ระยะดำเนินการ)  
ระหว่างเดือน มกราคม ถึง มิถุนายน พ.ศ. 2569

โครงการอาคารชุด THRU THONGLOR

**รายงานผลการปฏิบัติตามมาตรการป้องกันและแก้ไขผลกระทบสิ่งแวดล้อม  
และมาตรการติดตามตรวจสอบผลกระทบสิ่งแวดล้อม  
โครงการอาคารชุด THRU THONGLOR**

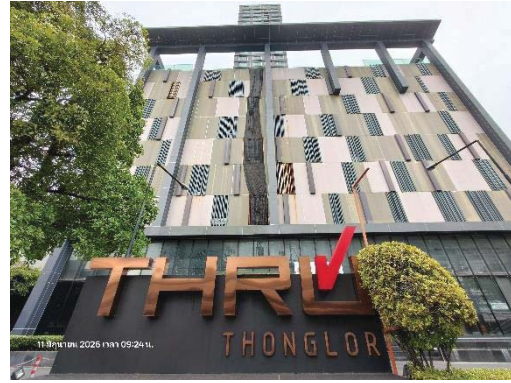
ภาพที่ 1.2-1 สภาพปัจจุบัน

- 1.2.7 **ประเภทโครงการ** : อาคารอยู่อาศัยรวม
- 1.2.8 **สภาพปัจจุบัน** : โครงการมีการก่อสร้างและเปิดใช้อาคารรวมไปถึงระบบสาธารณูปโภคทั้งหมด (ภาพที่ 1.2-2) ใบรับรองการก่อสร้าง (ภาคผนวก ข-2)

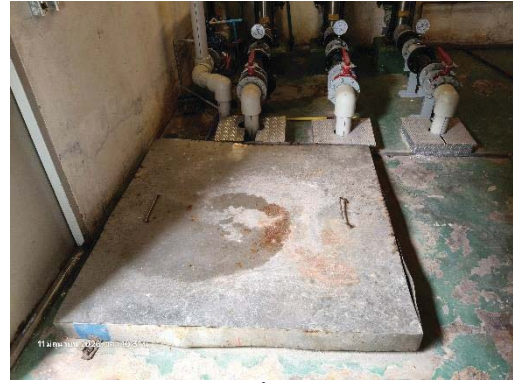
ท่อรับน้ำประปา

ถังเก็บน้ำใต้ดิน

โครงการจะทำการเชื่อมต่อท่อประปาของโครงการขนาด 4 นิ้ว เข้ากับท่อของการประปานครหลวง บริเวณด้านหน้าโครงการ ติดถนนเพชรบุรีตัดใหม่ ผ่านมาตรวัดน้ำเพื่อจ่ายน้ำให้กับห้องพักอาศัยภายในอาคาร การจ่ายน้ำเพื่อใช้ทั่วไปจะถูกจ่ายผ่านถังเก็บน้ำชั้นดาดฟ้า โดยได้รับน้ำจากถังเก็บน้ำใต้ดินที่ถูกตั้งระดับสำรองน้ำใช้ทั่วไปที่ 423 ลูกบาศก์เมตร และสูบขึ้นไปยังถังเก็บน้ำชั้นดาดฟ้า ด้วยเครื่องสูบน้ำชนิด Centrifugal pump มีจำนวน 3 ชุด แต่ละชุดสูบน้ำได้ 12.5 ลูกบาศก์เมตร/ชั่วโมง สูบส่งได้ 150 เมตร ขนาด 6.81 KW โดยมีถังเก็บน้ำชั้นดาดฟ้าจำนวน 1 ถัง ความจุรวม 146.18 ลูกบาศก์เมตร จากนั้นน้ำจะถูกจ่ายออกจากถังเก็บน้ำชั้นดาดฟ้าลงไปยังห้องพักต่าง ๆ หรือส่วนต่าง ๆ ของโครงการ จะจ่ายลงโดยอาศัย Booster pump จำนวน 1 ชุด

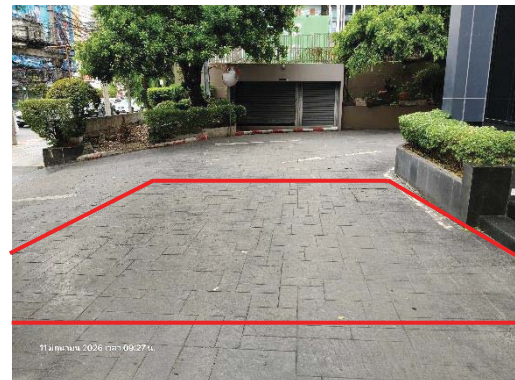
โครงการจัดให้มีท่อรับน้ำฝนจากบนอาคารและ ท่อรับน้ำฝนและบ่อพักน้ำเป็นระยะรอบโครงการ เพื่อให้ไหลเข้าสู่บ่อหน่วงน้ำของโครงการ บริเวณด้านหน้าโครงการ ก่อนระบายลงสู่ท่อระบายน้ำสาธารณะด้านหน้าโครงการ โดยอาศัยแรงโน้มถ่วง

ที่ตั้งบ่อหน่วงน้ำ 2 บ่อ

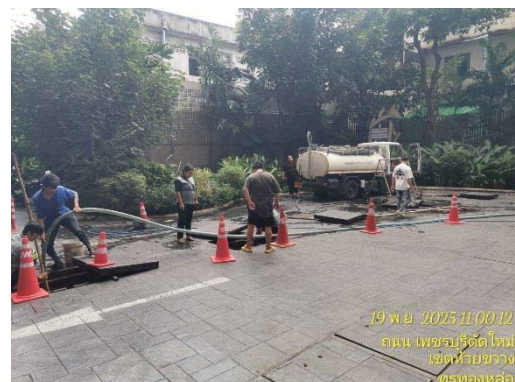
รถเข้าสูบไขมันและ ตะกอนส่วนเกินจากระบบบำบัดน้ำเสีย
