## บทที่ 2 การตรวจสอบผลการปฏิบัติตามมาตรการป้องกันและแก้ไขผลกระทบสิ่งแวดล้อม

### 2.1 ผลการปฏิบัติตามมาตรการป้องกันและแก้ไขผลกระทบสิ่งแวดล้อม

ตารางที่ 2-1 ผลการตรวจสอบการปฏิบัติตามมาตรการป้องกันและแก้ไขผลกระทบสิ่งแวดล้อมทั่วไป

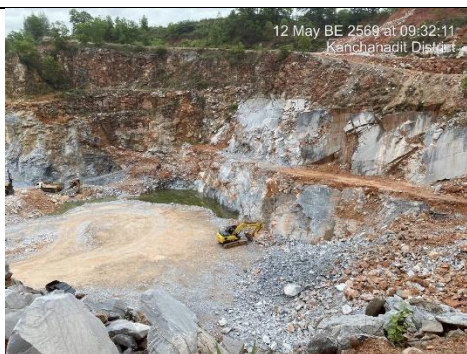
รูป 1 หน้าเหมืองปัจจุบันที่เป็นชั้นบันไดและเส้นทางลำเลียง

| เงื่อนไขตามมาตรการฯ | ผลการปฏิบัติตามมาตรการฯ | ปัญหาอุปสรรคที่ไม่สามารถปฏิบัติตามมาตรการฯ และแนวทางแก้ไข | ภาพถ่ายประกอบ |
|---|---|---|---|
| <p><b>มาตรการป้องกันและแก้ไขผลกระทบสิ่งแวดล้อมในระยะเตรียมการทำเหมือง</b></p> <p><b>1. ทรัพยากรสิ่งแวดล้อมทางกายภาพ</b></p> <p><b>1.1 ลักษณะภูมิประเทศ</b></p> <p>1.ให้กำหนดขอบเขตพื้นที่ที่จะเปิดทำเหมือง(ดังรูปที่ 1) และพื้นที่กิจกรรมต่อเนื่องจากการทำเหมือง ได้แก่ แนวเส้นทางขนส่งแร่ พื้นที่เก็บกอง 2 บริเวณ อาคารเก็บวัตถุดิบเปิดสำนักงานและโรงซ่อมบำรุง และโรงแต่งแร่เป็นต้น ไว้อย่างชัดเจน พร้อมทั้งปฏิบัติตามแผนซึ่งวางไว้อย่างเคร่งครัดส่วนพื้นที่อื่นๆ ให้คงสภาพเดิมให้มากที่สุด</p> | <p>ปฏิบัติ : พื้นที่ทำเหมืองและกิจกรรมต่อเนื่องมีการใช้พื้นที่ตามแผนผังโครงการที่กำหนดไว้ ส่วนอาคารสำนักงานและบ้านพักพนักงานตั้งอยู่บริเวณแนวหมุดที่ 6-7 ในพื้นที่โครงการ ซึ่งเป็นพื้นที่เว้นการทำเหมืองใกล้แนวคลองกตอกในระยะ 40 เมตร (ภาคผนวก ก-7)</p> | - | รูป 1 หน้าเหมืองปัจจุบันที่เป็นชั้นบันไดและเส้นทางลำเลียง |

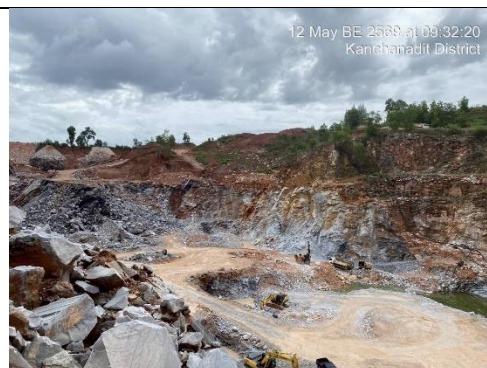
รูป 2 หน้าเหมืองปัจจุบัน

| เงื่อนไขตามมาตรการฯ | ผลการปฏิบัติตามมาตรการฯ | ปัญหาอุปสรรคที่ไม่สามารถปฏิบัติตามมาตรการฯ และแนวทางแก้ไข | ภาพถ่ายประกอบ |
|---|---|---|---|
| <p>มาตรการป้องกันและแก้ไขผลกระทบสิ่งแวดล้อมในระยะดำเนินการและระยะสิ้นสุดการทำเหมือง</p> <p>1. ทรัพยากรสิ่งแวดล้อมทางกายภาพ</p> <p>1.1 ลักษณะภูมิประเทศ</p> <p>- ระยะดำเนินการทำเหมือง</p> <p>1. ให้เปิดหน้าเหมือง ภายในขอบเขตการทำเหมืองในแต่ละช่วง จนกระทั่งสิ้นสุดอายุประทานบัตร(ดังรูปที่ 2) พร้อมทั้งออกแบบการทำเหมืองในลักษณะขั้นบันได มีความสูงของขั้นบันไดในขั้นแร่อุปซิมประมาณ 6 ม. ความกว้างไม่น้อยกว่า 4.4 ม. และมีความสูงของขั้นบันไดในขั้นแร่นไฮโดรต์ประมาณ 5 ม. ความกว้างไม่น้อยกว่า 3.7 ม. โดยมีความลาดเอียงรวม(Overall Pit Slope) ไม่เกิน 45 องศา</p> | <p>ปฏิบัติ : ปัจจุบันเปิดหน้าเหมืองใน Zone A ของพื้นที่โครงการและพยายามรักษาสภาพหน้าเหมืองตามเกณฑ์ที่กำหนด โดยมีวิศวกรควบคุม และวิศวกรประจำเหมืองคอยตรวจสอบสภาพหน้าเหมืองและกิจกรรมการทำเหมืองให้อยู่ในระดับที่ปลอดภัยอยู่เสมอ</p> | - | รูป 2 หน้าเหมืองปัจจุบัน |

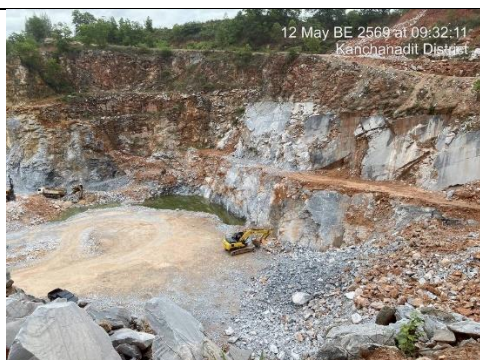
รูป 3 Sump ในบ่อเหมือง

| เงื่อนไขตามมาตรการฯ | ผลการปฏิบัติตามมาตรการฯ | ปัญหาอุปสรรคที่ไม่สามารถปฏิบัติตามมาตรการฯ และแนวทางแก้ไข | ภาพถ่ายประกอบ |
|---|---|---|---|
| <b>1.3 อุทกวิทยาและคุณภาพน้ำ</b><br>1.ให้ออกแบบบ่อเหมืองส่วนที่ลึกที่สุดเป็นบ่อรับน้ำ (Sump) ที่ไหลบ่าผ่านพื้นที่ทำเหมืองของโครงการทั้งหมด และเมื่อตกตะกอนจนเป็นน้ำใส จะสามารถนำไปใช้ประโยชน์ในการฉีดพรมน้ำเพื่อป้องกันฝุ่นละอองบริเวณพื้นที่โรงแต่งแร่และเส้นทางขนส่งแร่ | ปฏิบัติ : ปัจจุบันมีการออกแบบ Sump ที่หน้าเหมืองสำหรับรองรับน้ำที่เกิดจากการชะล้างของฝนให้มีขนาดเพียงพอที่จะรองรับน้ำที่ไหลบ่าผ่านพื้นที่ทำเหมือง และทยอยสูบน้ำขึ้นไปพักไว้ยังบ่อดักตะกอน | - | รูป 3 Sump ในบ่อเหมือง |

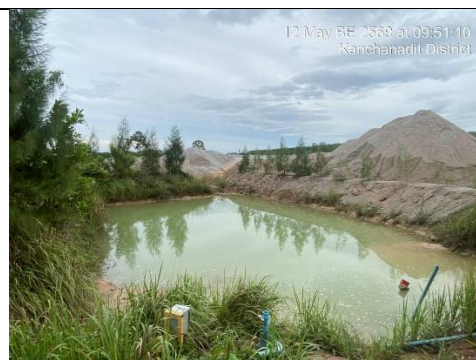
รูป 4 บ่อดักตะกอน

| เงื่อนไขตามมาตรการฯ | ผลการปฏิบัติตามมาตรการฯ | ปัญหาอุปสรรคที่ไม่สามารถปฏิบัติตามมาตรการฯ และแนวทางแก้ไข | ภาพถ่ายประกอบ |
|---|---|---|---|
| 2.ให้ชุดระบายน้ำรอบพื้นที่เก็บกอง โดยมีขนาดความกว้างท้องร่องด้านล่าง 0.5 เมตร ลึก 0.75 เมตร และด้านบนกว้าง 1 เมตร และบ่อดักตะกอน มีความลึก 3 เมตร พร้อมทั้งเบี่ยงทิศทางการไหลของน้ำลงสู่บ่อดักตะกอน | ปฏิบัติ : มีการชุดระบายน้ำรอบพื้นที่เก็บกอง และเบี่ยงทิศทางการไหลของน้ำให้ลงสู่บ่อดักตะกอนด้านทิศเหนือเป็นที่เรียบร้อยแล้ว | - | รูป 4 บ่อดักตะกอน |

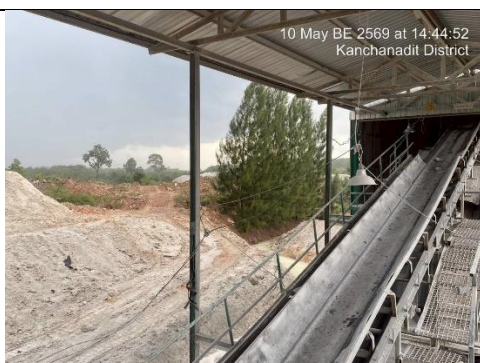
รูป 5 คุรระบายน้ำบริเวณโรงแต่งแร่

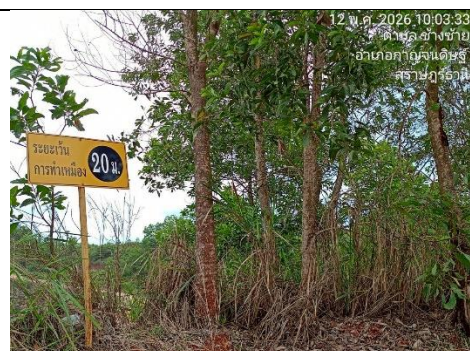
รูป 6 เว้นแนวเขตไม้ทำเหมืองในระยะ 20 ม.และ 40 ม.

| เงื่อนไขตามมาตรการฯ | ผลการปฏิบัติตามมาตรการฯ | ปัญหาอุปสรรคที่ไม่สามารถปฏิบัติตามมาตรการฯ และแนวทางแก้ไข | ภาพถ่ายประกอบ |
|---|---|---|---|
| <b>4.4 ทศนียภาพ</b><br>- ให้สร้างคันกันดินอัดแน่นรูปสี่เหลี่ยมคางหมู โดยมีความกว้างของฐาน 5 เมตร สูง 3 เมตร และสันคันกันดินด้านบนกว้าง 2.5 เมตร กันระหว่างพื้นที่ทำเหมืองของโครงการกับถนนสาธารณะทางตอนใต้และโดยรอบพื้นที่โครงการ พร้อมทั้งทำการปลูกไม้ยืนต้น บนคันกันดินดังกล่าว เพื่อช่วยบดบังสภาพพื้นที่โครงการและกิจกรรมต่างๆของโครงการ อีกทั้งยังช่วยกรองฝุ่นละออง ลดความดังของเสียง และการปลิวกระเด็นของเศษหิน | ปฏิบัติ : มีการจัดสร้างคันกันดินตามแนวขอบทางสาธารณะด้านทิศใต้ เว้นแนวเขตไม่ทำเหมืองในระยะ 20 ม. พร้อมทั้งปล่อยให้ต้นไม้เดิมเจริญเติบโตตามธรรมชาติ | - | รูป 6 เว้นแนวเขตไม่ทำเหมืองในระยะ 20 ม.และ 40 ม. |

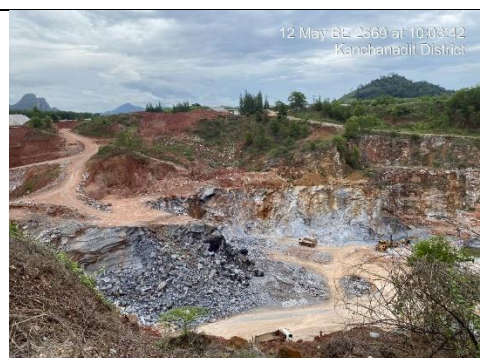
รูป 7 บริเวณถมดินกลับและแนวต้นไม้

| เงื่อนไขตามมาตรการฯ | ผลการปฏิบัติตามมาตรการฯ | ปัญหาอุปสรรคที่ไม่สามารถปฏิบัติตามมาตรการฯ และแนวทางแก้ไข | ภาพถ่ายประกอบ |
|---|---|---|---|
| <p>3.ให้ทำการปรับปรุงพื้นที่พื้นที่โครงการที่ผ่านการทำเหมืองแร่ และพื้นที่กิจกรรมเนื่องจากการทำเหมือง ตามแผนการฟื้นฟูสภาพพื้นที่ภายหลังการทำเหมืองที่แนบท้ายตารางมาตรการฉบับนี้อย่างเคร่งครัด พร้อมทั้งให้รายงานผลการดำเนินงานให้สำนักงานนโยบายและแผนทรัพยากรธรรมชาติและสิ่งแวดล้อม และกรมอุตสาหกรรมพื้นฐานและการเหมืองแร่ทราบทุกปี</p> | <p>ปฏิบัติ: ปัจจุบันอยู่ระหว่างการฟื้นฟูพื้นที่ขอบบ่อเหมืองด้านทิศเหนือและทิศตะวันตกเฉียงเหนือ โดยนำเปลือกดินจากที่เก็บกองเปลือกดินบริเวณหมุดที่ 20-21-1-2-3 มาถมกลับแล้วปลูกต้นไม้/พืชคลุมดินและพัฒนาเป็นแหล่งน้ำสาธารณะ ก่อนคืนพื้นที่ให้ ส.ป.ก. ภายหลังสิ้นอายุประทานบัตรมีการวางหลักประกันการฟื้นฟูสภาพพื้นที่การทำเหมืองและเยียวยาผู้ได้รับผลกระทบจากการทำเหมืองตามประกาศคณะกรรมการแร่เป็นที่เรียบร้อย รายงานแผนและผลการดำเนินงานการฟื้นฟูพื้นที่ทำเหมืองสำหรับปี 2568 ได้รับการพิจารณาจากเจ้าพนักงานอุตสาหกรรมแร่ประจำท้องที่(จังหวัดสุราษฎร์ธานี)เมื่อปี 2568 เป็นที่เรียบร้อยแล้ว</p> | <p>ถมกลับขอบบ่อเหมืองสุดท้ายด้านทิศเหนือถมกลับขอบบ่อเหมืองสุดท้ายด้านทิศตะวันตกเฉียงเหนือ</p> | <p>รูป 7 บริเวณถมดินกลับและแนวต้นไม้</p> |

| เงื่อนไขตามมาตรการฯ | ผลการปฏิบัติตามมาตรการฯ | ปัญหาอุปสรรคที่ไม่สามารถปฏิบัติตามมาตรการฯ และแนวทางแก้ไข | ภาพถ่ายประกอบ |
|---|---|---|---|
| <p>- ระยะสิ้นสุดการทำเหมืองและการฟื้นฟู</p> <p>พื้นที่ภายหลังการทำเหมือง- บริเวณใดที่เปิดทำเหมืองจนสิ้นสุดแล้ว ให้ดำเนินการตามแผนการฟื้นฟูสภาพพื้นที่ภายหลังการทำเหมือง ตามรายละเอียดที่จะนำเสนอไว้ในเอกสารแนบท้ายตารางมาตรการป้องกัน และแก้ไขผลกระทบสิ่งแวดล้อม ดังนี้</p> <p>1. นำเปลือกดินที่เกิดขึ้นในช่วงที่ 4 (ปีที่ 4-6) และบริเวณพื้นที่เก็บกองทั้งหมด ถมกลับพื้นที่บ่อเหมืองตอนบนที่หยุดการทำเหมืองแล้ว โดยนำดินล่างถมก่อนลึกประมาณ 34 เมตร และนำดินบนถมทับ ประมาณ 4 เมตร ได้น้ำที่ประมาณ 10 ไร่ พร้อมทั้งปรับสภาพพื้นที่เพื่อปลูกพืชคลุมดินและไม้ยืนต้นโตเร็วต่อไป</p> | <p>ปฏิบัติ : ปัจจุบันการดำเนินโครงการเข้าสู่ปีที่ 19 และมีบริเวณขอบบ่อเหมืองสุดท้ายด้านทิศเหนือและทิศตะวันตกเฉียงเหนือซึ่งได้นำดินจากที่เก็บกอง ด1 บริเวณหมู่ 20-21-1-2-3 ไปถมกลับขอบบ่อเหมืองดังกล่าว และปรับแต่ง Slope เพื่อความปลอดภัย และเตรียมการฟื้นฟูโดยการปลูกต้นไม้และพืชคลุมดิน</p> | - | รูป 7 บริเวณถมดินกลับและแนวต้นไม้ |

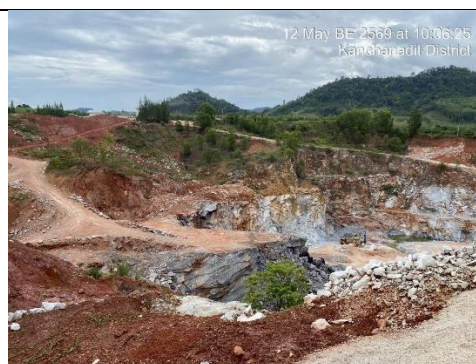
รูป 8 แนวต้นไม้ที่เก็บกองเปลือกดิน

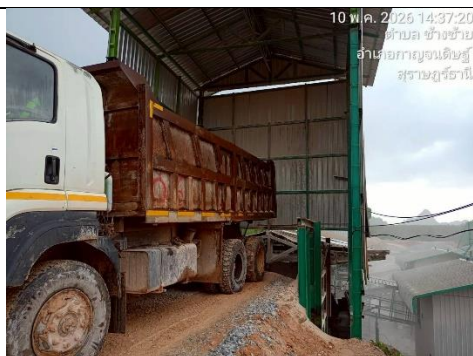
รูป 9 การปิดคลุมปากโม้มแรก

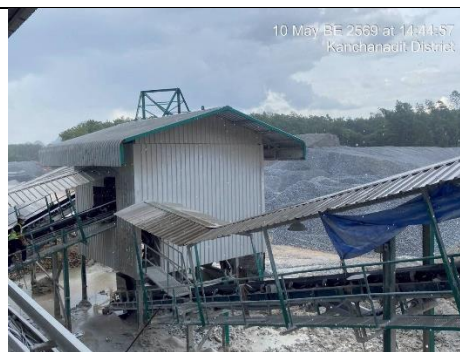
รูป 10 การปิดคลุมตะแกรงคัดขนาด

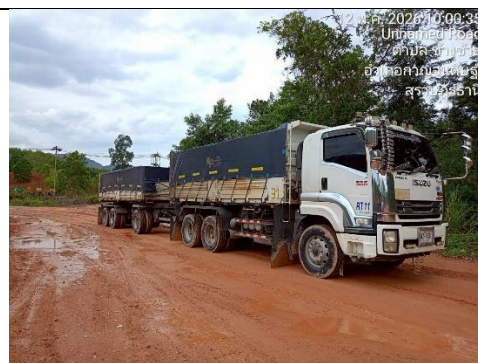
รูป 12 ถนนภายนอกโครงการและการปิดคลุมผ้าใบบรรทุก

| เงื่อนไขตามมาตรการฯ | ผลการปฏิบัติตามมาตรการฯ | ปัญหาอุปสรรคที่ไม่สามารถปฏิบัติตามมาตรการฯ และแนวทางแก้ไข | ภาพถ่ายประกอบ |
|---|---|---|---|
| <b>3.2 การคมนาคม</b><br>1.รถบรรทุกขนส่งแร่จะต้องบรรทุกน้ำหนักไม่เกินพิกัดที่กฎหมายกำหนด และควบคุมความเร็วไม่เกิน 25 กิโลเมตร/ชั่วโมงโดยเฉพาะช่วงลูกรัง และผ่านชุมชนและผ้าใบปิดคลุมให้มิดชิด | ปฏิบัติ : มีการกำชับให้พนักงานขับรถบรรทุกควบคุมน้ำหนัก/ความเร็วรถ และปิดคลุมผ้าใบตามที่กำหนด | - | รูป 12 ถนนภายนอกโครงการและการปิดคลุมผ้าใบรถบรรทุก |

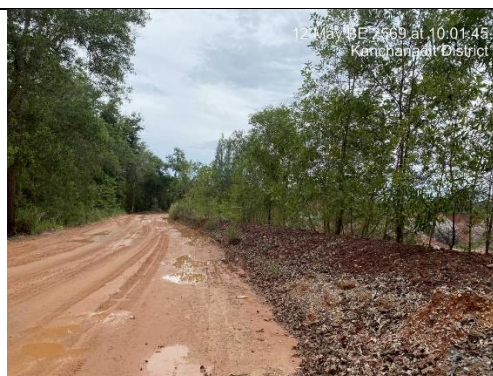
รูป 16 มีการปลูกต้นไม้ท้องถิ่นบนคันทำนบดิน

| เงื่อนไขตามมาตรการฯ | ผลการปฏิบัติตามมาตรการฯ | ปัญหาอุปสรรคที่ไม่สามารถปฏิบัติตามมาตรการฯ และแนวทางแก้ไข | ภาพถ่ายประกอบ |
|---|---|---|---|
| <p>2.ให้จัดเตรียมกล้าไม้ และพืชคลุมดิน ที่จะใช้ปลูกในบริเวณบนแนวคันทำนบดินรอบพื้นที่โครงการ</p> | <p>ปฏิบัติ : มีการปลูกต้นกระถินเทพาและต้นไม้ท้องถิ่นอื่นๆ บนคันทำนบดินรอบพื้นที่โครงการด้านทิศใต้และทิศตะวันตกและดูแลให้เจริญเติบโตตามความเหมาะสม ตลอดจนรักษาสภาพพันธุ์ไม้เดิมในบริเวณที่ไม่มีกิจกรรมการทำเหมือง</p> | - | รูป 16 มีการปลูกต้นไม้ท้องถิ่นบนคันทำนบดิน |

| เงื่อนไขตามมาตรการฯ | ผลการปฏิบัติตามมาตรการฯ | ปัญหาอุปสรรคที่ไม่สามารถปฏิบัติตามมาตรการฯ และแนวทางแก้ไข | ภาพถ่ายประกอบ |
|---|---|---|---|
| 3.สร้างคันทำนบดินโดยรอบพื้นที่โครงการ โดยกำหนดให้ความสูงของฐาน 5 เมตร สูง 3 เมตร และสันคันทำนบด้านบนกว้าง 2.5 เมตร พร้อมทั้งปลูกพืชคลุมดินและไม้ยืนต้นโตเร็ว เพื่อป้องกันน้ำไหลลงสู่ชุมชน | ปฏิบัติ : มีการสร้างทำนบดินโดยรอบพื้นที่โครงการ และปลูกต้นกระถินเทพา และไม้ท้องถิ่นบนสันคันทำนบ และปล่อยให้พืชขึ้นคลุมดิน | - | รูป 16 มีการปลูกต้นไม้ท้องถิ่นบนคันทำนบดิน |

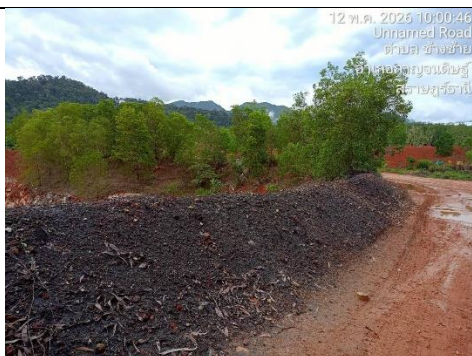
รูป 17 สร้างคันทำนบความกว้างฐาน 5 เมตร สูง 3 เมตร และสันคันด้านบนกว้าง 2.5 เมตรพร้อมปลูกพืชคลุมดิน

| เงื่อนไขตามมาตรการฯ | ผลการปฏิบัติตามมาตรการฯ | ปัญหาอุปสรรคที่ไม่สามารถปฏิบัติตามมาตรการฯ และแนวทางแก้ไข | ภาพถ่ายประกอบ |
|---|---|---|---|
| <p><b>1.2 อุทกวิทยา และคุณภาพน้ำ</b></p> <p>1.กำหนดให้พื้นที่เก็บกองเปลือกดินบริเวณสัญลักษณ์ ด1 และ ด2 และบริเวณโดยรอบพื้นที่เก็บกองจะต้องสร้างคันทำนบ โดยกำหนดให้ ความกว้างของฐาน 5 เมตร สูง 3 เมตร และสันคันทำนบด้านบนกว้าง 2.5 เมตรพร้อมปลูกพืชคลุมดิน</p> | <p>ปฏิบัติ : เดิมมีการเก็บกองเปลือกดิน และสร้างคันทำนบรอบพื้นที่เก็บกอง แต่ปัจจุบันโครงการนำดินจากที่เก็บกองไปถมกลับขอบบ่อเหมืองสุดท้ายเพื่อฟื้นฟู ซึ่งสภาพปัจจุบันของที่เก็บกอง เป็นดังนี้</p> <ul style="list-style-type: none"> <li>- ที่เก็บกอง ด1 บางส่วนอยู่ระหว่างการขนย้ายดินไปถมกลับขอบบ่อเหมือง ซึ่งจะปรับพื้นที่เพื่อปลูกต้นไม้ และปล่อยให้พืชขึ้นปกคลุมหน้าดินต่อไป</li> <li>- ที่เก็บกอง ด2 ปรับพื้นที่สำหรับเป็นลานกองแร่ที่ผ่านกระบวนการแต่งเพื่อรอการขนส่ง เนื่องจากพื้นที่กองแร่เดิมไม่เพียงพอ</li> </ul> | - | รูป 17 สร้างคันทำนบความกว้างฐาน 5 เมตร สูง 3 เมตร และสันคันด้านบนกว้าง 2.5 เมตรพร้อมปลูกพืชคลุมดิน |

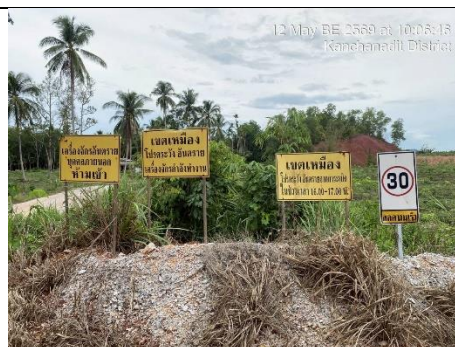
รูป 18 ติดป้ายเตือนระวังรถบรรทุก ป้ายหยุดรถ ป้ายควบคุมความเร็วรถ ระวังเขตกระเปิดแร่ เป็นต้น

| เงื่อนไขตามมาตรการฯ | ผลการปฏิบัติตามมาตรการฯ | ปัญหาอุปสรรคที่ไม่สามารถปฏิบัติตามมาตรการฯ และแนวทางแก้ไข | ภาพถ่ายประกอบ |
|---|---|---|---|
| <b>3.2 การคมนาคม</b><br>1.ให้จัดทำป้ายเตือนภัยบริเวณเส้นทางขนส่งแร่เพื่อความปลอดภัยและลดอุบัติเหตุ เช่น ป้ายระวัง และชะลอความเร็ว เป็นต้น พร้อมทั้งสัญญาณไฟกระพริบในระยะ 50, 100 และ 200 เมตร | ปฏิบัติ : มีป้ายเตือนระวังรถบรรทุก ป้ายหยุดรถ ป้ายควบคุมความเร็วรถ เป็นต้น และโครงการได้ร่วมกับโครงการข้างเคียงจัดทำสัญญาณไฟกระพริบบริเวณทางหลวง 4143 เชื่อมต่อกับทางขนส่งแร่ซึ่งเป็นถนนส่วนบุคคลที่ร่วมกับโครงการใกล้เคียงจัดสร้างขึ้น | - | รูป 18 ติดป้ายเตือนระวังรถบรรทุก ป้ายหยุดรถ ป้ายควบคุมความเร็วรถ ระวังเขตระเบิดแร่ เป็นต้น |

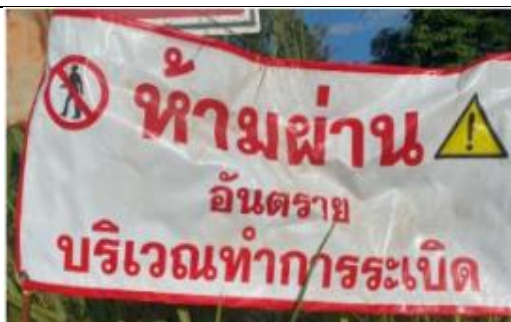
รูป 19 ก่อนการระเบิดจะมีพนักงานนำป้ายเตือนการระเบิด มาปิดกั้นถนนทุกครั้ง

| เงื่อนไขตามมาตรการฯ | ผลการปฏิบัติตามมาตรการฯ | ปัญหาอุปสรรคที่ไม่สามารถปฏิบัติตามมาตรการฯ และแนวทางแก้ไข | ภาพถ่ายประกอบ |
|---|---|---|---|
| 4.ให้จัดทำแนวกั้นถนนสาธารณะทางด้านทิศใต้เพื่อปิดกั้นถนนดังกล่าวก่อนการระเบิดทุกครั้ง | ปฏิบัติ : ก่อนการระเบิดจะมีพนักงานนำป้ายเตือนการระเบิดมาปิดกั้นถนนทุกครั้ง | - | รูป 19 ก่อนการระเบิดจะมีพนักงานนำป้ายเตือนการระเบิดมาปิดกั้นถนนทุกครั้ง |

| เงื่อนไขตามมาตรการฯ | ผลการปฏิบัติตามมาตรการฯ | ปัญหาอุปสรรคที่ไม่สามารถปฏิบัติตามมาตรการฯ และแนวทางแก้ไข | ภาพถ่ายประกอบ |
|---|---|---|---|
| <p>- การใช้วัตถุระเบิด</p> <p>1.กำหนดให้ใช้ปริมาณวัตถุระเบิดใน ZONE A ไม่เกิน 64.5 กิโลกรัม/ จังหวะถ่วง และ ZONE B ไม่เกิน 15.8 กิโลกรัม/จังหวะถ่วง และทำการระเบิดวันละไม่เกิน 1 ครั้ง ในช่วงเวลา 16.00-17.00 น. โดยก่อนระเบิดต้องเปิดสัญญาณเตือนทุกครั้งให้ได้ยินในรัศมี 500 เมตร พร้อมทั้งให้เจ้าหน้าที่ตรวจตราบริเวณทางสาธารณะ และสนามฟุตบอลทุกครั้งก่อนการระเบิดเพื่อให้แน่ใจว่าไม่มีประชาชนใช้ทางสาธารณะ และสนามดังกล่าว</p> | <p>ปฏิบัติ :</p> <ul style="list-style-type: none"> <li>-ปริมาณการใช้วัตถุระเบิดเป็นไปตามที่กำหนด-เวลาทำการระเบิดตามช่วงเวลาที่กำหนด</li> <li>-มีการการส่งสัญญาณเสียงเตือนทุกครั้งก่อนการระเบิด</li> <li>-มีการตรวจบริเวณสนามฟุตบอลและให้เจ้าหน้าที่ปิดเส้นทางสัญจรบริเวณทางสาธารณะด้านทิศใต้ทุกครั้งก่อนการระเบิด</li> </ul> | - | รูป 19 ก่อนการระเบิดจะมีพนักงานนำป้ายเตือนการระเบิดมาปิดกั้นถนนทุกครั้ง |

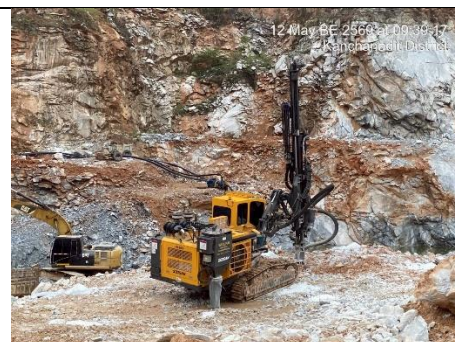
รูป 22 มีการใช้เครื่องเจาะรูระเบิดแบบ Hydraulic Crawler Drill

| เงื่อนไขตามมาตรการฯ | ผลการปฏิบัติตามมาตรการฯ | ปัญหาอุปสรรคที่ไม่สามารถปฏิบัติตามมาตรการฯ และแนวทางแก้ไข | ภาพถ่ายประกอบ |
|---|---|---|---|
| <b>1.2 คุณภาพอากาศ เสียง และการใช้วัตถุระเบิด</b><br><br><b>- คุณภาพอากาศ</b><br>1.ให้ติดตั้งเครื่องมือดูดฝุ่นที่บริเวณหัวเจาะระเบิดพร้อมทั้งมีถังพักฝุ่น เพื่อป้องกันการฟุ้งกระจายของฝุ่นละออง | ปฏิบัติ : มีการใช้เครื่องเจาะระเบิดแบบ Hydraulic Crawler Drill ซึ่งมีระบบดูดฝุ่นและถังพักฝุ่นติดมากับเครื่อง จึงไม่ต้องติดตั้งเพิ่มเติม | - | รูป 22 มีการใช้เครื่องเจาะระเบิดแบบ Hydraulic Crawler Drill |

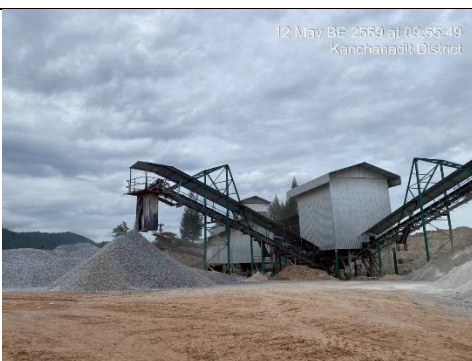
รูป 23 สร้างอาคารปิดคลุม Hopper, Primary Crusher และตระแกรงคัดขนาดแร่ พร้อมทั้งติดตั้งระบบสเปรย์น้ำ

| เงื่อนไขตามมาตรการฯ | ผลการปฏิบัติตามมาตรการฯ | ปัญหาอุปสรรคที่ไม่สามารถปฏิบัติตามมาตรการฯ และแนวทางแก้ไข | ภาพถ่ายประกอบ |
|---|---|---|---|
| 2.ให้สร้างอาคารปิดคลุม 3 ด้าน และหลังคาสำหรับเครื่องบดชุดแรก (Primary Crusher) ย้อยรับแร่ใหญ่ (Hopper) และตะแกรงร่อนคัดขนาดเศษหิน ดิน หินทราย พร้อมทั้งติดตั้งระบบสเปรย์น้ำบริเวณปากย้อยรับแร่ และบริเวณจุดกำเนิดฝุ่นทุกจุดเป็นที่เรียบร้อยแล้ว และเปิดใช้งานทุกครั้งที่ทำกรแต่งแร่ | ปฏิบัติ : สร้างอาคารปิดคลุม Hopper,Primary Crusher และตะแกรงคัดขนาดแร่ พร้อมทั้งติดตั้งระบบสเปรย์น้ำบริเวณปากย้อยรับแร่ และบริเวณจุดกำเนิดฝุ่นทุกจุดเป็นที่เรียบร้อยแล้ว และเปิดใช้งานทุกครั้งที่ทำกรแต่งแร่ | - | รูป 23 สร้างอาคารปิดคลุม Hopper,Primary Crusher และตะแกรงคัดขนาด พร้อมทั้งติดตั้งระบบสเปรย์น้ำ |
| 3.ระบบสายพานลำเลียง ต้องสร้างอุปกรณ์ปิดคลุมโดยตลอดพร้อมทั้งติดตั้งเครื่องสเปรย์น้ำบริเวณจุดต่างๆ ที่ก่อให้เกิดฝุ่นละอองภายนอกอาคารทุกจุด | ปฏิบัติ : สร้างหลังคาปิดคลุมสายพานลำเลียง ติดตั้งระบบสเปรย์น้ำบริเวณจุดกำเนิดฝุ่นทุกจุดเป็นที่เรียบร้อยแล้ว และเปิดใช้งานทุกครั้งที่ทำกรไม่แร่ | - | รูป 23 สร้างอาคารปิดคลุม Hopper,Primary Crusher และตะแกรงคัดขนาด พร้อมทั้งติดตั้งระบบสเปรย์น้ำ |

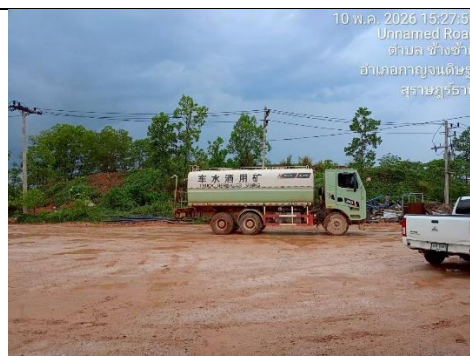
รูป 24 ใช้รถบรรทุกน้ำฉีดพรมถนน

| เงื่อนไขตามมาตรการฯ | ผลการปฏิบัติตามมาตรการฯ | ปัญหาอุปสรรคที่ไม่สามารถปฏิบัติตามมาตรการฯ และแนวทางแก้ไข | ภาพถ่ายประกอบ |
|---|---|---|---|
| 5.ให้ฉีดพรมน้ำบริเวณเส้นทางลำเลียงแร่ ลานเก็บกองแร่ที่คัดขนาดแล้ว เส้นทางลำเลียงแร่ในขณะทำการ พร้อมทั้งทำความสะอาดหรือใช้รถดูดฝุ่นบริเวณพื้นของโรงแต่งแร่อย่างสม่ำเสมอ | ปฏิบัติ : ติดตั้งและเปิดใช้ระบบสเปรย์น้ำตามแนวเส้นทางขนส่งแร่ ส่วนในบริเวณต่างๆที่ไม่ได้ติดตั้งระบบสเปรย์น้ำได้ใช้รถบรรทุกน้ำฉีดพรม และทำความสะอาดพื้นโรงแต่งแร่โดยการเก็บกวาดเศษแร่ | - | รูป 24 ใช้รถบรรทุกน้ำฉีดพรมถนน |

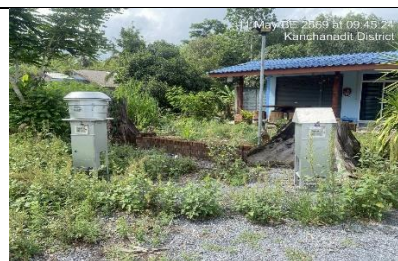
รูป 28 ตรวจวัดปริมาณฝุ่นละอองแขวนลอยในบรรยากาศ TSP และ PM10 เฉลี่ยในรอบ 24 ชั่วโมงเป็นเวลา 3 วัน ต่อเนื่อง โดยใช้เครื่อง High Volume Air Sampler จำนวน 4 สถานี

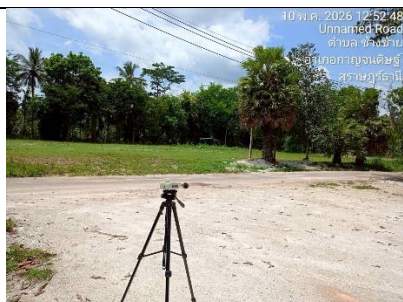
รูป 29 ตรวจวัดระดับความดังของเสียงเฉลี่ยโดยทั่วไปในรอบ 24 ชั่วโมง เป็นเวลา 3 วันต่อเนื่อง จำนวน 4 สถานี

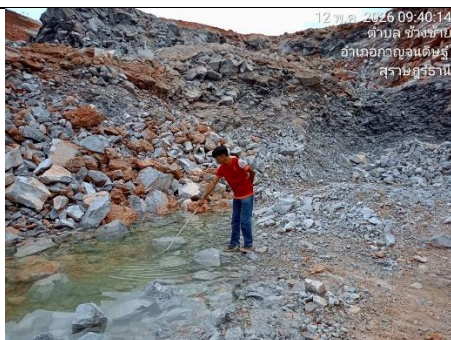
รูป 31 ได้ตรวจวัดคุณภาพน้ำผิวดินและน้ำใต้ดิน จำนวน 4 สถานี

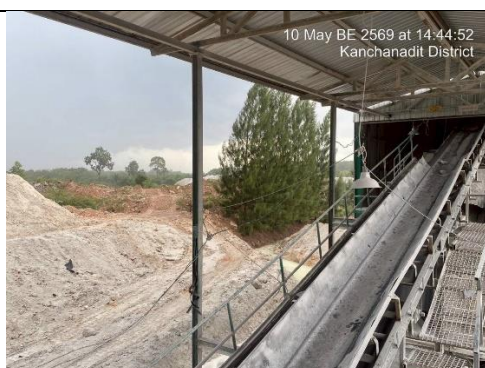
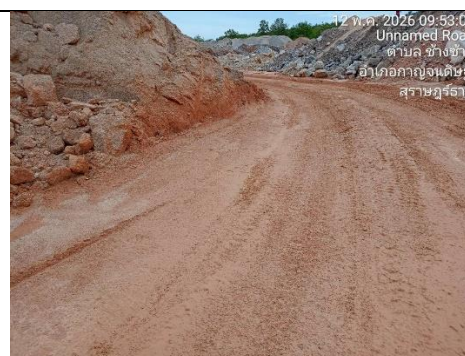
รูป 37 การสร้างคูระบายน้ำ

รูป 38 การสร้างคูระบายน้ำ
